Objet : Installations Classées pour la Protection de l'Environnement (ICPE)
Visite de votre établissement du 23 mars 2006.

Société VERMILION REP S.A.

Commune de PARENTIS EN BORN

Compte rendu de Visite

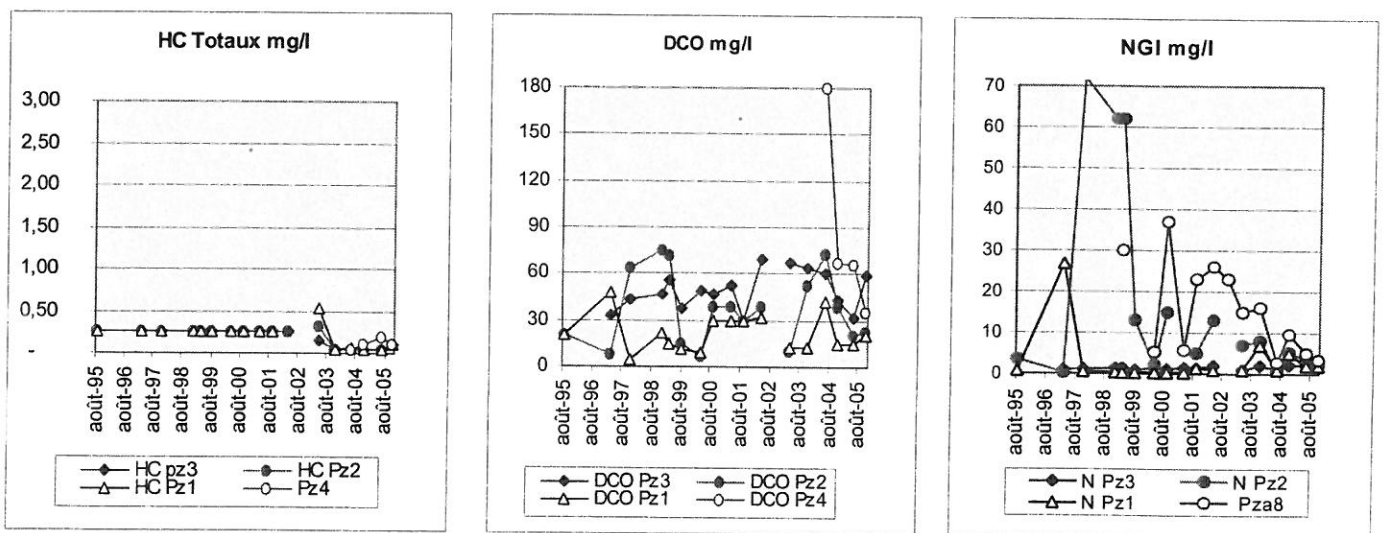
□ Depuis, la surveillance semestrielle des eaux souterraines prescrite par l'arrêté préfectoral du 19 décembre 1995 a été poursuivie sur les 3 piézomètres, avec les résultats suivants :

Les campagnes d'analyses des eaux souterraines réalisées sur les 3 piézomètres mis en place (1 amont et 2 aval) montrent une concentration faible en hydrocarbures totaux dans l'eau (0,05 mg/l). Toutefois, le piézomètre Pz3 a montré la présence d'hydrocarbures surnageant sur la nappe.

La surveillance exercée par l'exploitant depuis 2004 sur le Pz4, situé en aval de la source A, montre également une concentration faible en hydrocarbures totaux .

La pollution azotée mise en évidence en 1998 montre une baisse significative et une évolution satisfaisante, les concentrations actuelles étant inférieures à 10 mg/l.

La surveillance exercée par l'exploitant depuis 1999 sur le Pza8, situé à l'extérieur du terrain, en aval de la source I, montre également une baisse nette de la concentration en N Global. .

Remarque 7. - *Refaire le point sur la situation actuelle du site du point de vue de ces pollutions, qui permettra de déterminer :*
