La société Linde Gas a été invitée par la DRIRE à procéder à une évaluation du risque de pollution des sols sur l'ancien site industriel de production d'acétylène à Saint Martin de Seignaux..

LINDE GAS - Site de Saint Martin de Seignanx
Evaluation Simplifié des Risques - Phase A

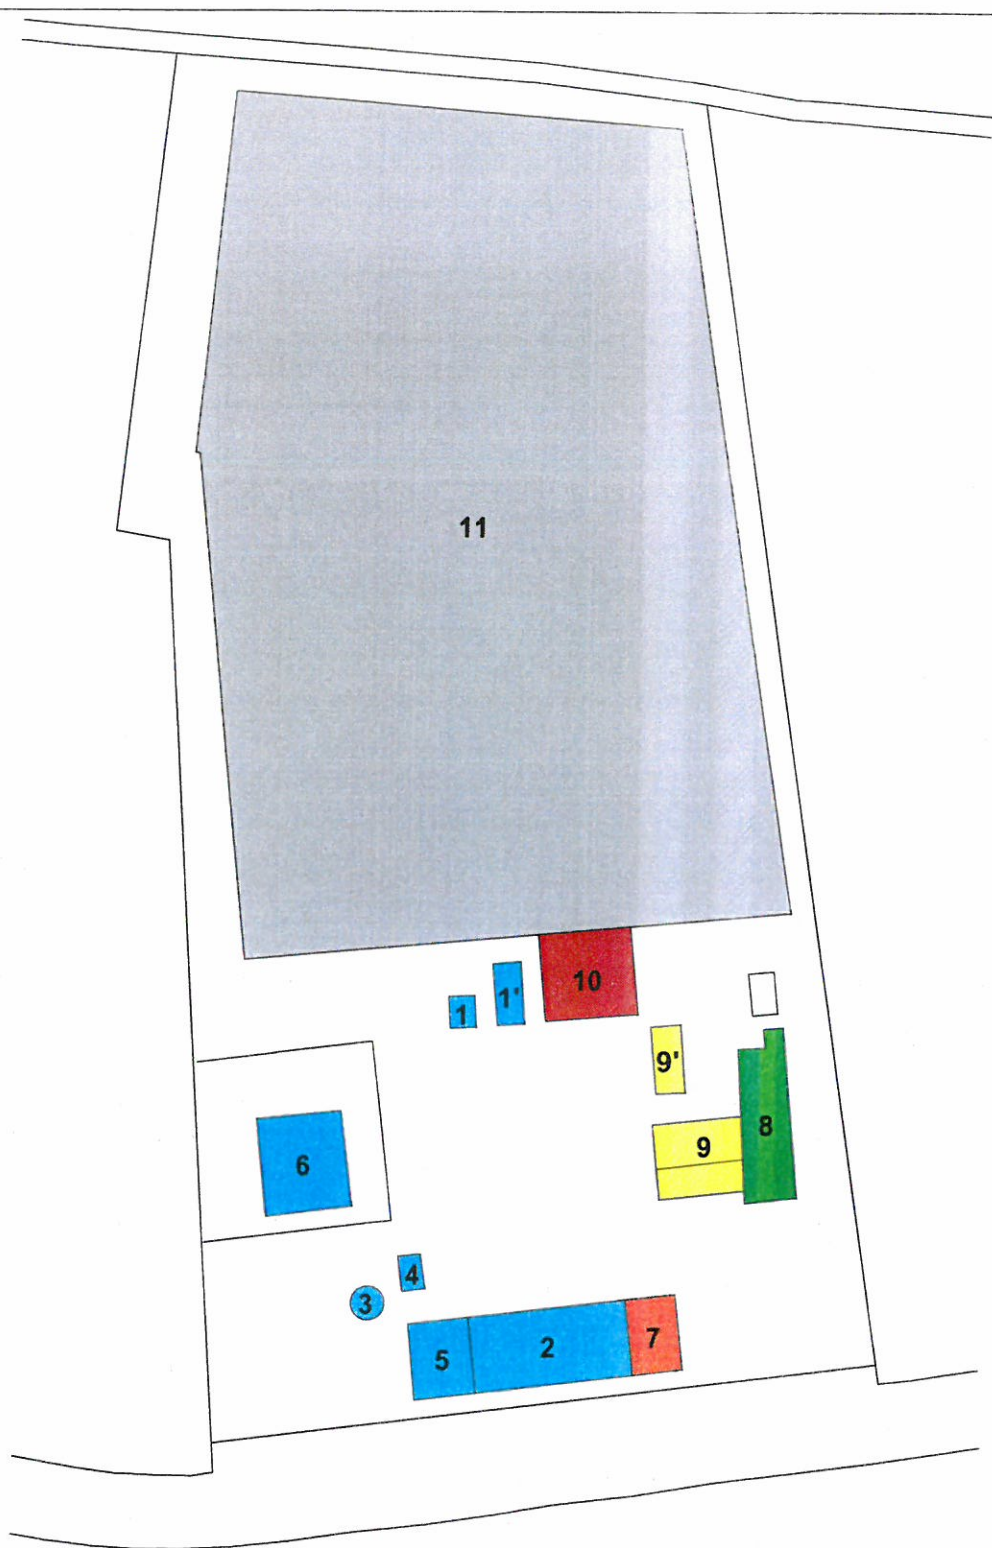
Evolution chronologique des installations et zones de stockage

La chaux éteinte (communément appelée laitier de chaux) était stockée momentanément dans un bac à chaux étanche (bétonné) puis envoyée par le biais d'une pompe vers la zone de stockage (11).

Le laitier de chaux, de consistance liquide, était déversé dans des « casiers » aménagés grâce à des digues périphériques de chaux de siccité suffisante. L'exploitation était ainsi réalisée par zone selon des couches superposées. Le passage à un niveau n+1 était conditionné par le taux de déshydratation des boues afin de permettre le passage d'un engin lourd.

Ces matières étaient stockées à l'extrémité Ouest du stock de chaux (10), sur une superficie d'environ 100 m² et sur une épaisseur de 30 à 40 cm, soit un volume de 30 à 40 m³.

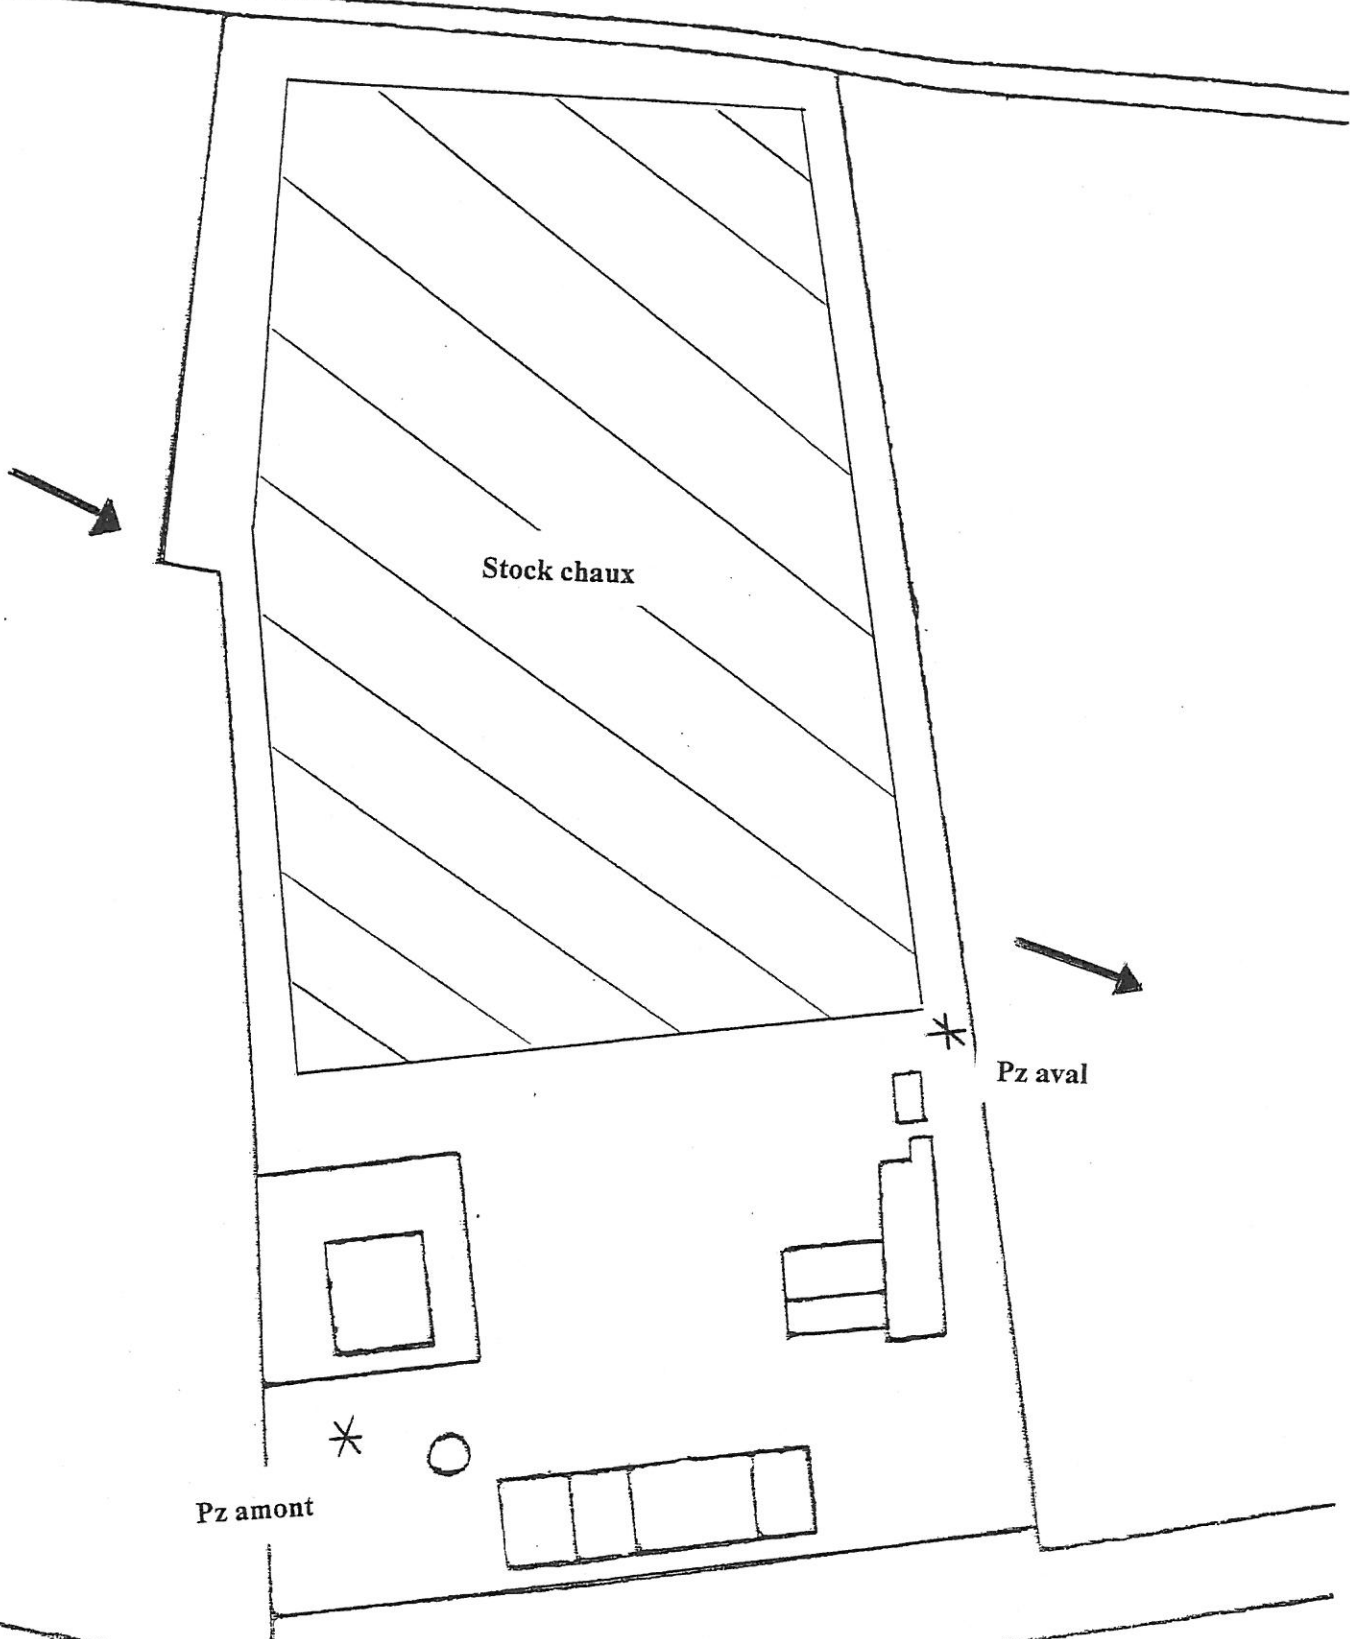
Proposition d'implantation des piézomètres

Le sens présumé d'écoulement des eaux souterraines est la direction Nord/Sud, en direction de l'Adour, ce dernier drainant la nappe alluviale.

Afin de vérifier l'absence effective d'impact de la chaux éteinte sur le sol et les eaux souterraines, il est proposé de réaliser des piézomètres en amont et en aval du site.

- Faire réaliser un piézomètre en amont et en aval proche du site (cf proposition d'implantation page suivante). En première approximation, la profondeur ne devra pas excéder 3 à 4 m,
- Faire réaliser des prélèvements et analyses portant sur :
 - Le pH,
 - Les métaux lourds décelés (à l'état de faibles traces) lors des analyses de validation du projet d'épandage : cadmium, chrome, cuivre, mercure, nickel, plomb.
