**SCIERIE NICOLAS LABEYRIE**

**Evaluation Simplifiée des Risques  
du site de la scierie NICOLAS LABEYRIE  
à MAURRIN (40)**

**- Rapport Etape A -**

**Janvier 2004  
A32320-27 – Version B**

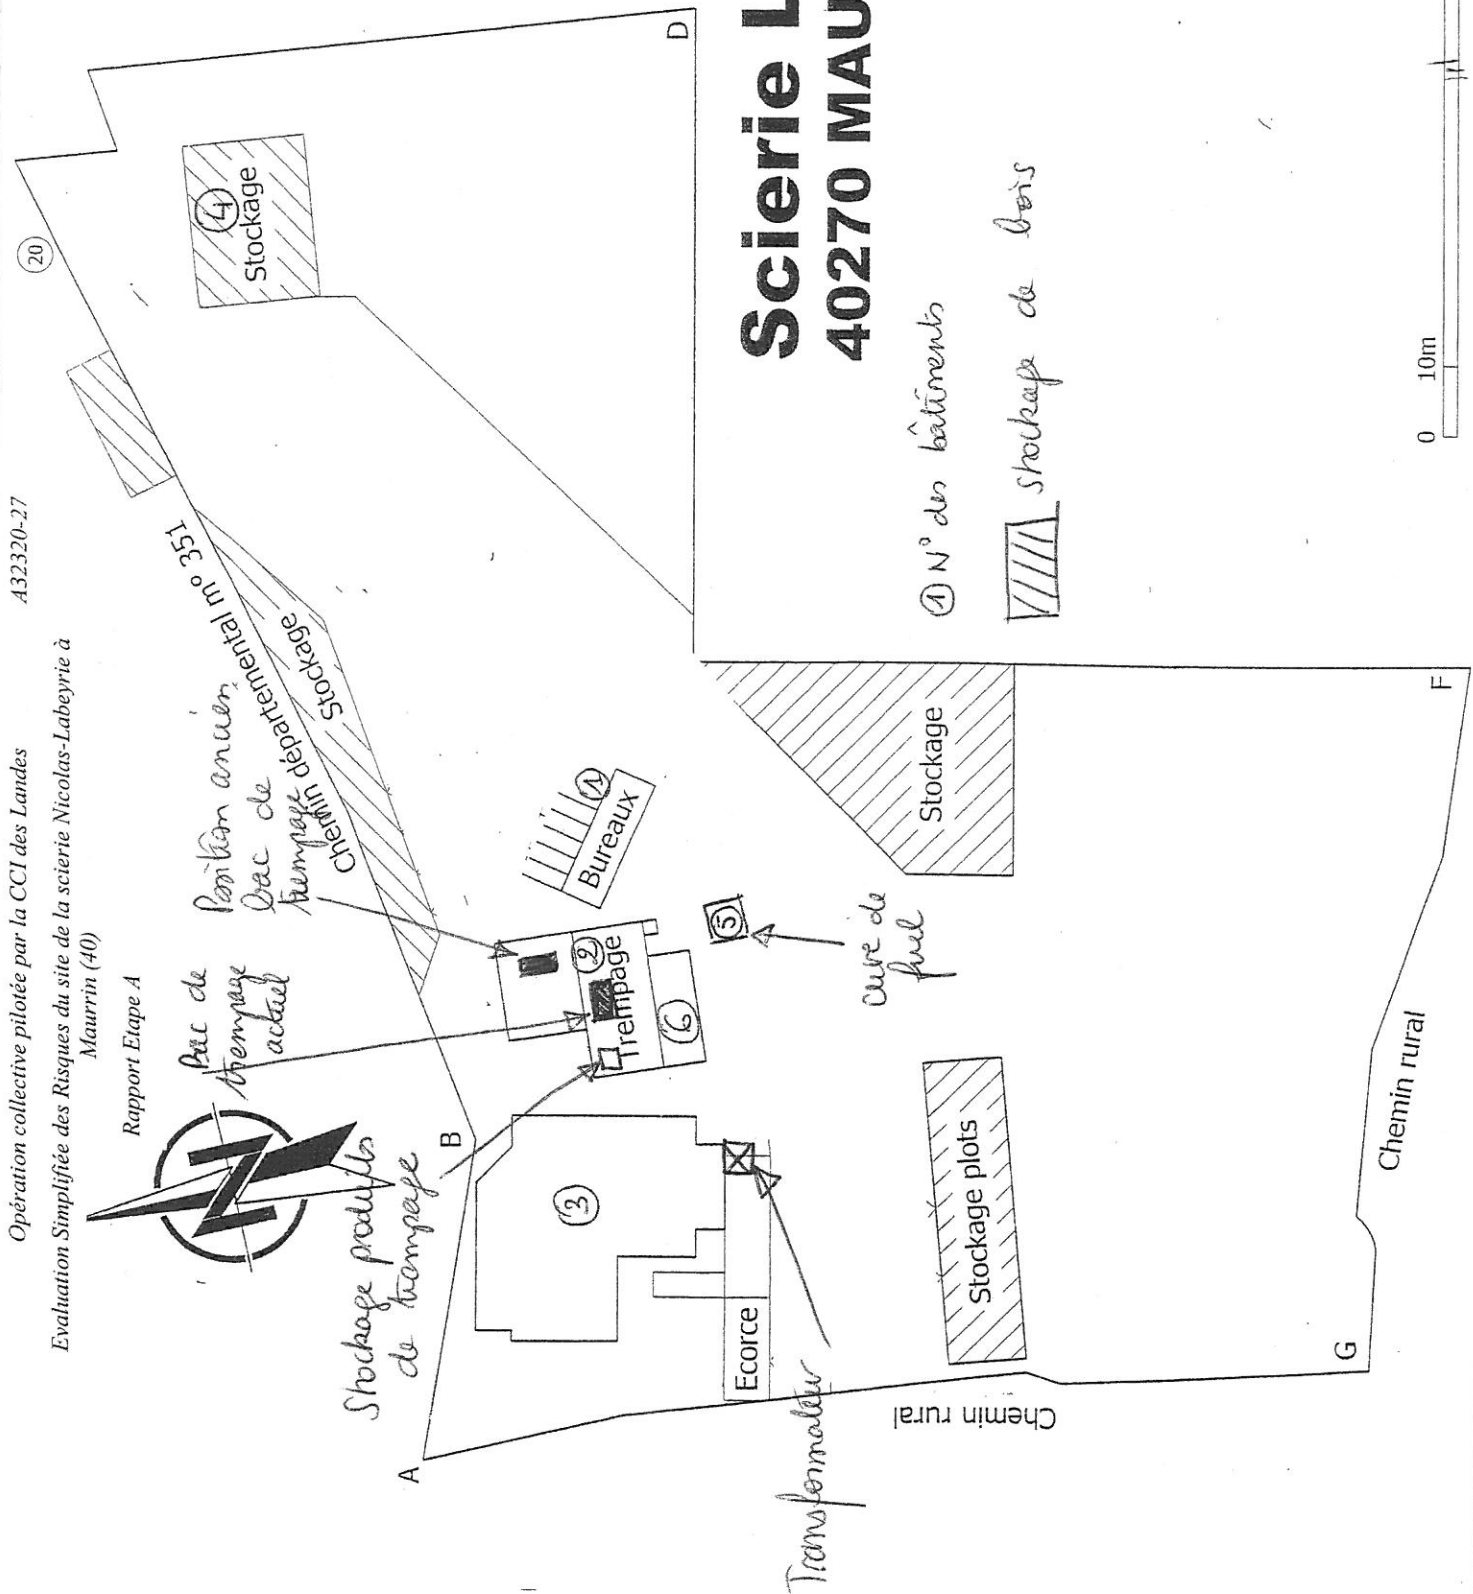
Figure 2 – Plan du site

<b>Zone</b>	<b>Produits ou installations concernés</b>
Trempage actuel	Xilix anti bleu
Anciennes zones de trempage (bâtiment 3 et bâtiment 6)	Produits à base de PCP (dont Xilix L : acide borique et PCP)
Stockage des bois traités	Produits à base de PCP et Xilix anti bleu (éther de pétrole et IPBC)
Stockage hydrocarbures	Fuel et huiles
Ancienne zone de stockage de fuel	fuel
