S13ETR001

Janvier 2014

## Mise en sécurité d'un site pollué

Mémoire de fin de travaux  
USINE DUSSAUSSAY – GALLIER  
Commune de Nogent en Bassigny (52)

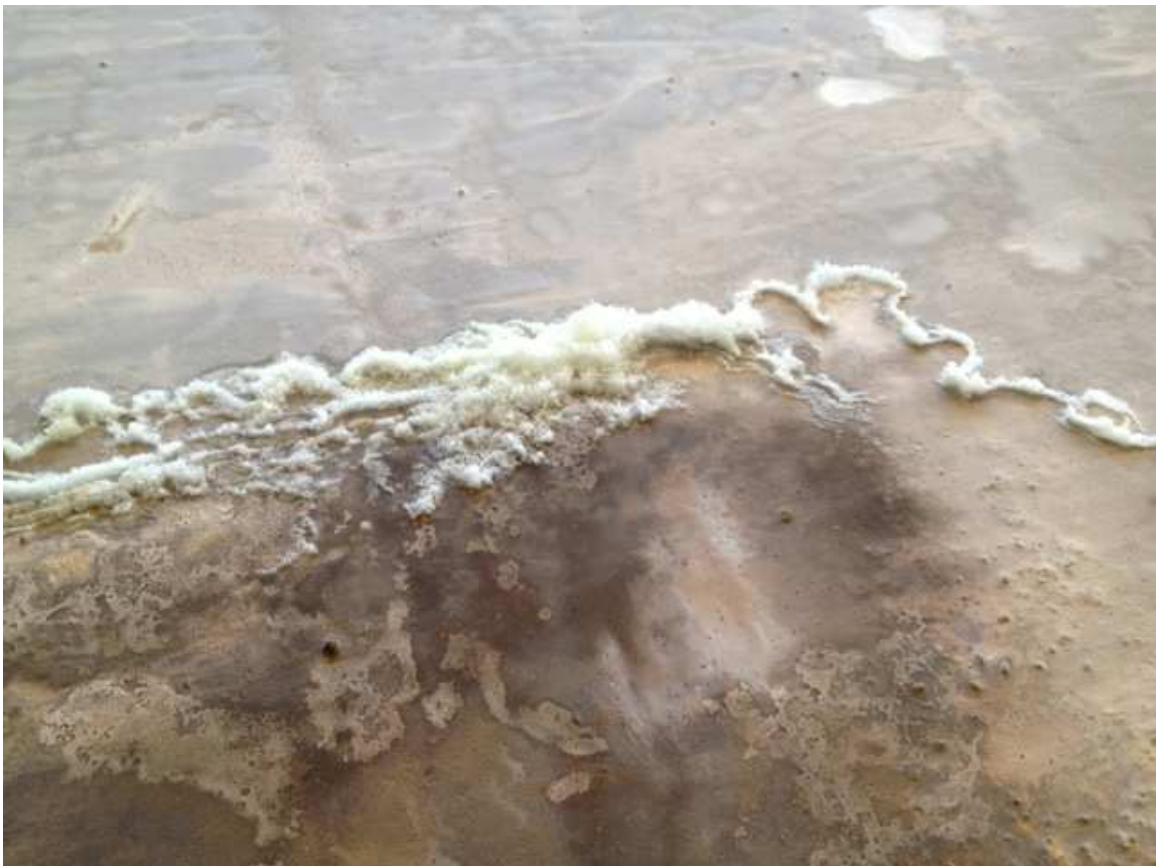
5. l'exploitant du site alerte le 04 juillet 2013 la DREAL qu'une remontée de produits (probablement du nickel mais sans certitude car aucune analyse n'a été effectuée) affecte la périphérie des zones ragréées.

6. SAFEGE définit un programme afin de supprimer ces nouvelles zones polluées, qui sont venues par capillarité lors de la mise en œuvre du mortier de ragréage.

- Grenailage de l'ensemble du local afin de retirer le primaire d'accroche,
  - Purge (démolition de la dalle sur 20cm) des zones affectée par les remontées de produit et ragréage de ces zones,
  - Nouveau grenailage de l'ensemble du local,
  - Mise en œuvre de la résine.
7. ROUSSEY projetait d'intervenir durant la fermeture de l'entreprise Dussaussy (août 2013). Pour des raisons de sécurité, celle ci ne souhaitait pas laisser les clés à Roussey.
8. la reprise de la dalle a eu lieu le 08 octobre 2013 tandis que l'application de la résine a eu lieu le 23 octobre.
