Annexe X reportage photographique (31 pages)

SOMMAIRE DU REPORTAGE PHOTOGRAPHIQUE

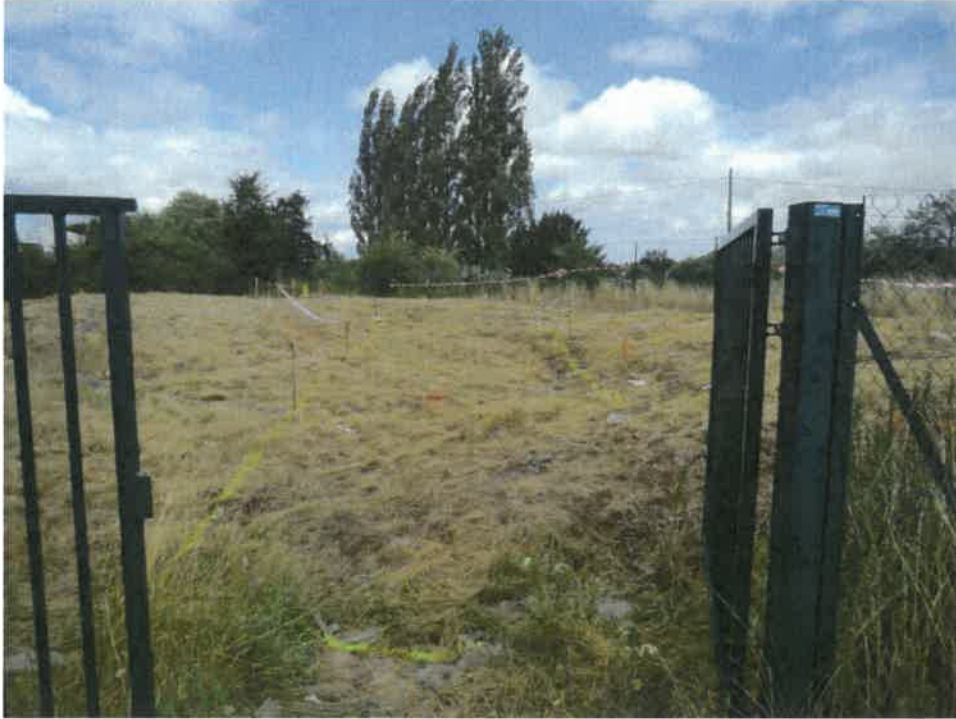
Photographie 1 : implantation du maillage

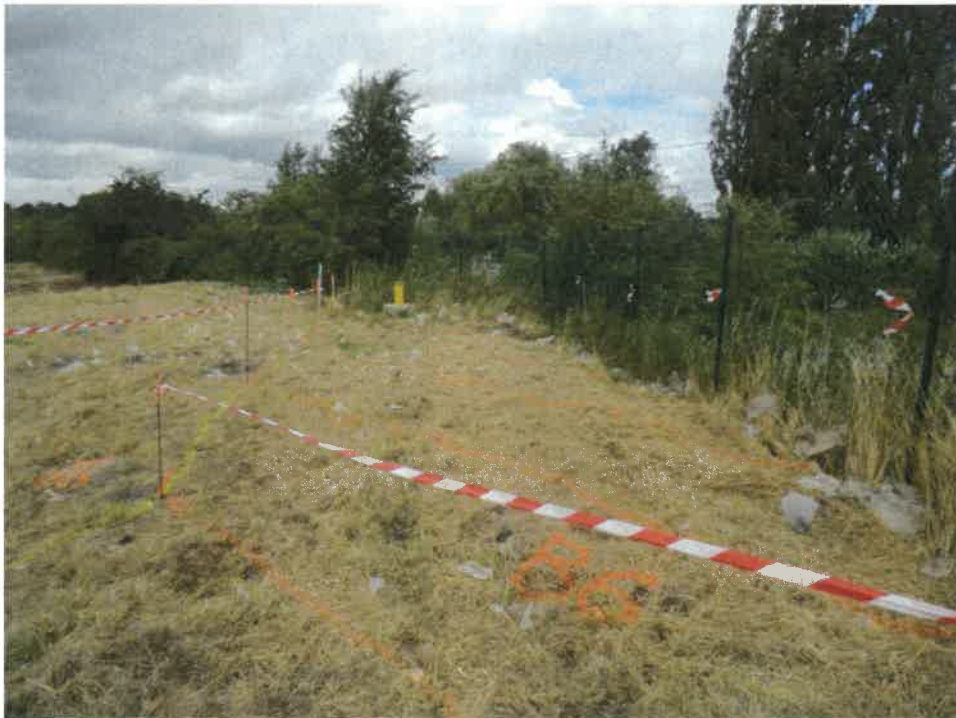
Photographie 2 : exemple sur la maille B6

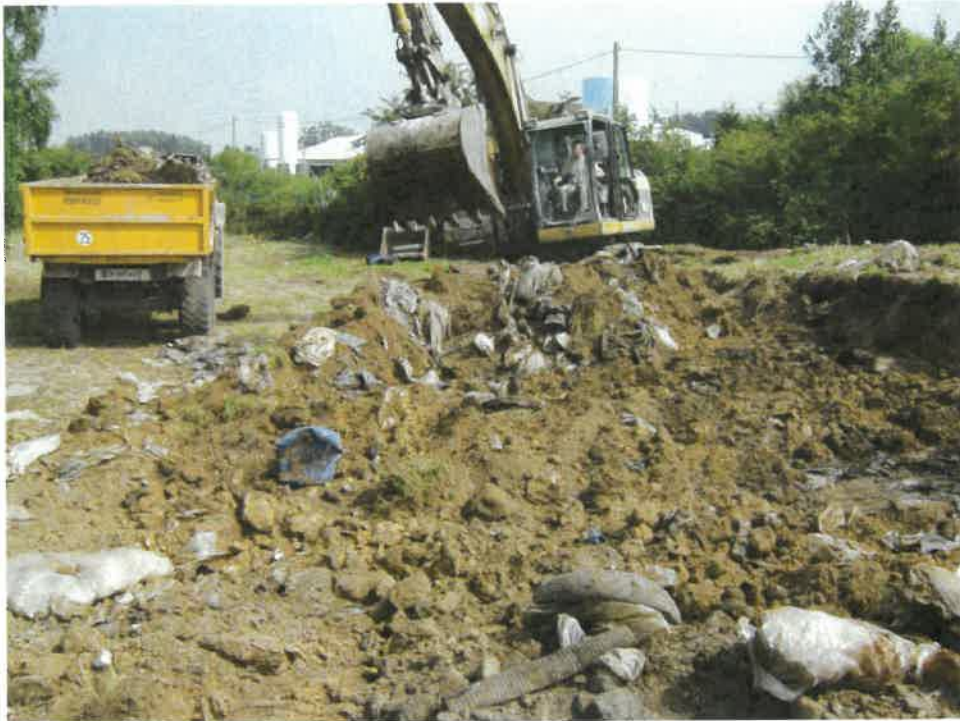
Photographie 14 : début de l'excavation - partie haute du massif de déchets

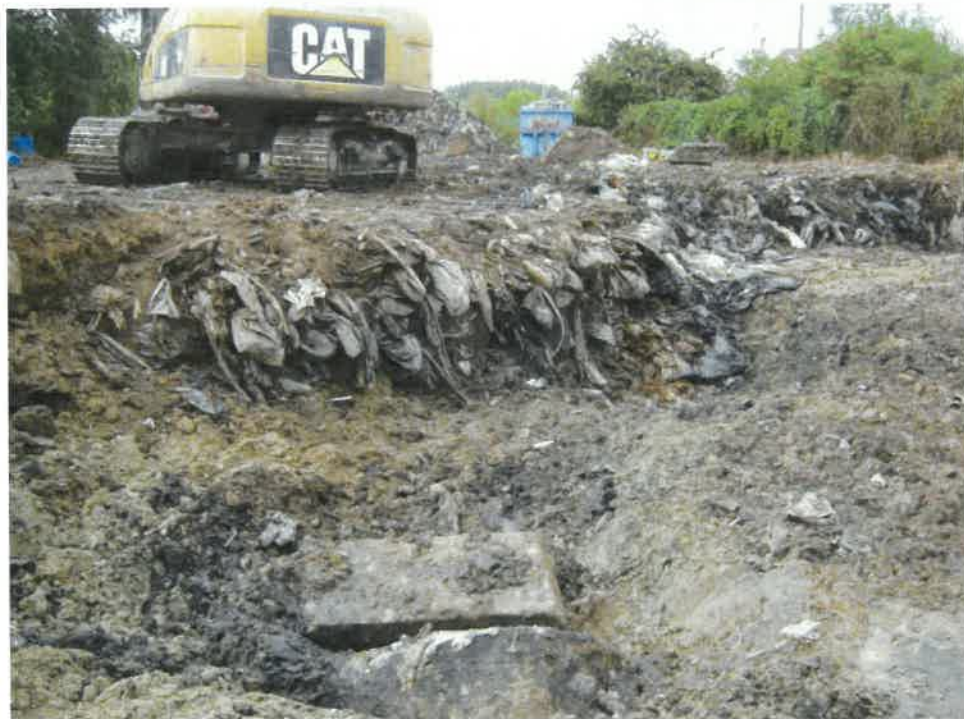
Photographie 15: fond d'excavation de la zone B - front de la zone A

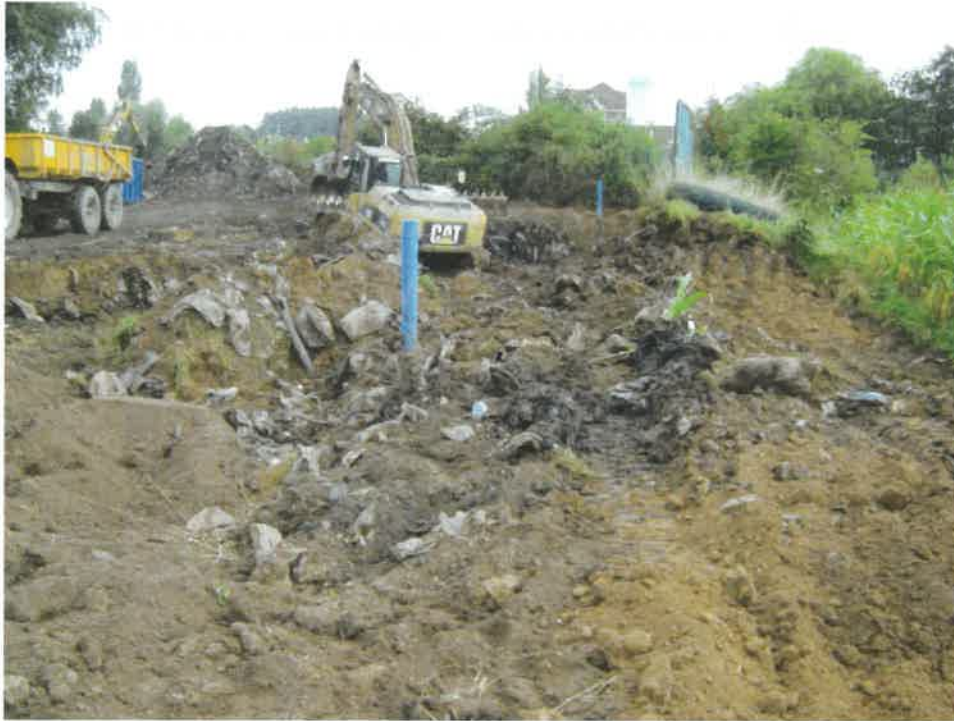
Photographie 16 : excavation de la zone C - hors parcelle Zd120

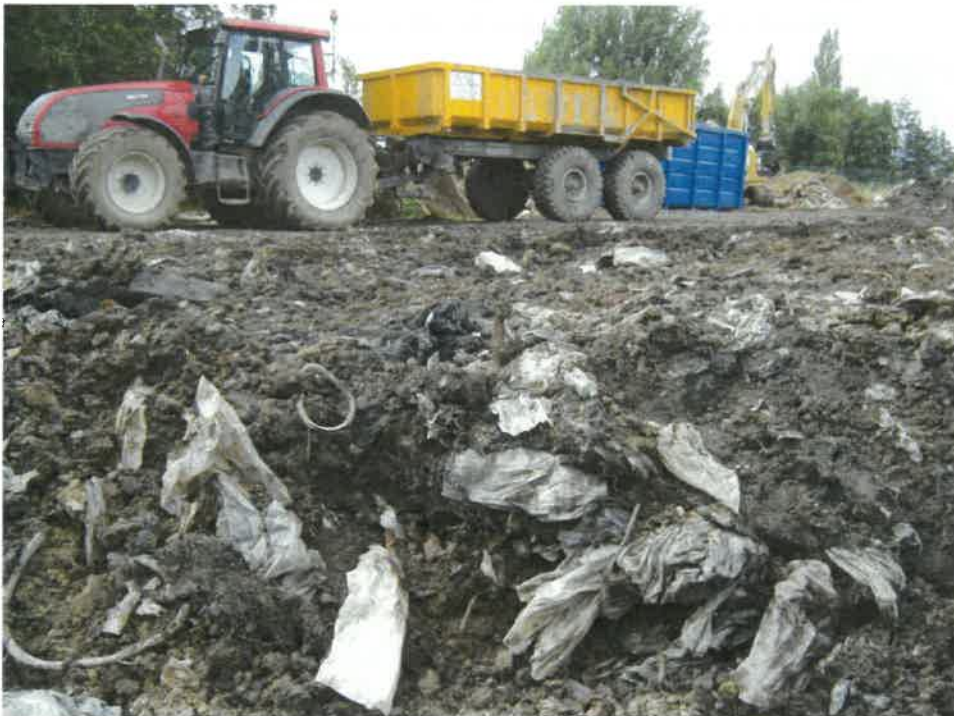
Photographie 17 : front d'excavation et tracto-benne

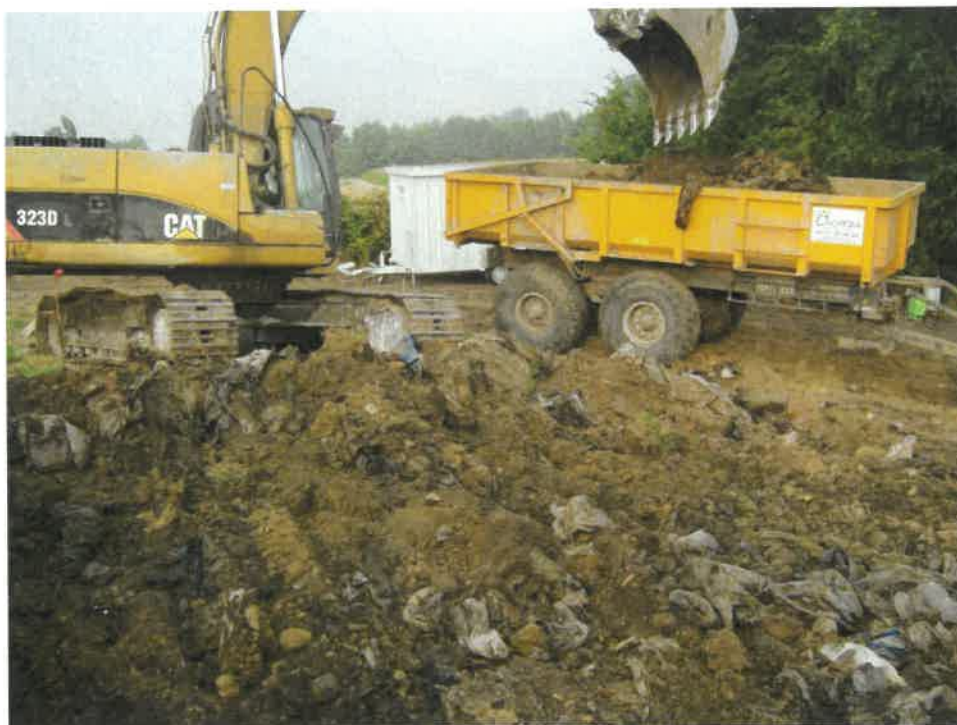
Photographie 18 : chargement du tracto-benne par maille de même catégorie

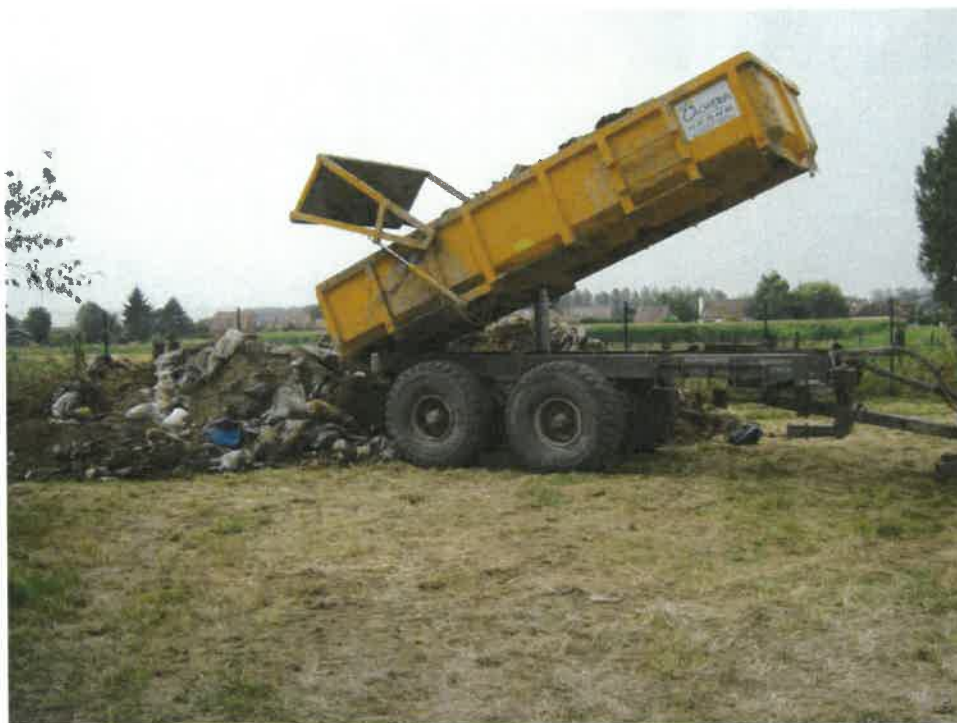
Photographie 19: déplacement des terres excavées par tracto-benne

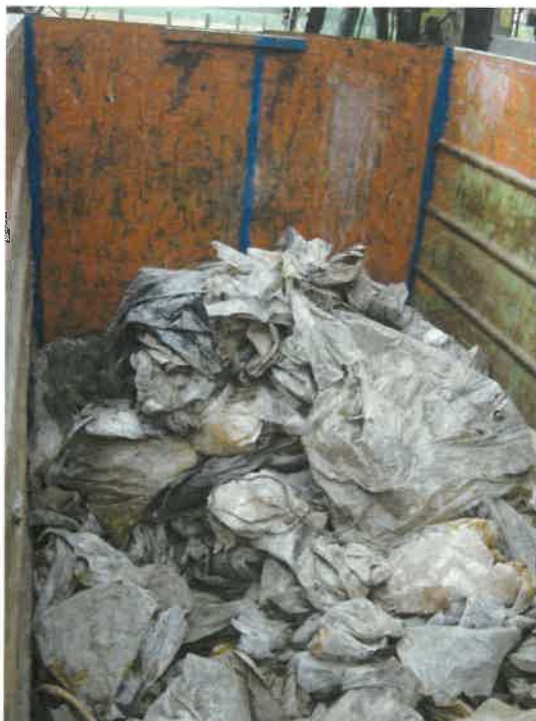
Photographie 20: stockage des emballages plastiques souillés dans les bennes

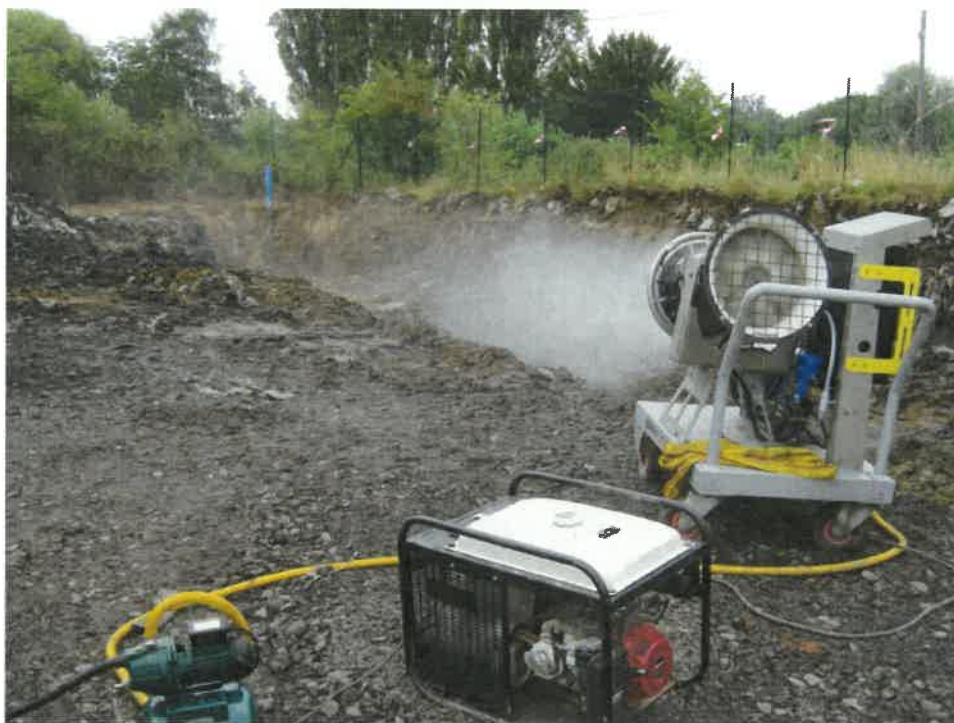
Photographie 21 : système de brumisation et de neutralisation des odeurs

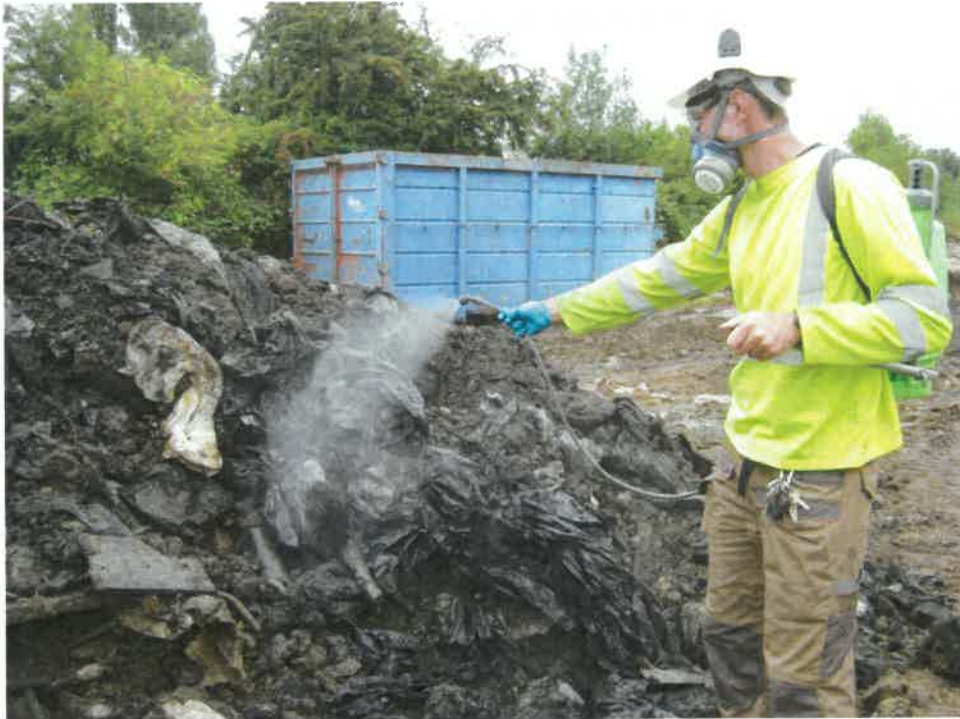
Photographie 22 : aspersion de produit fixateur d'odeur pour un stockage prolongé

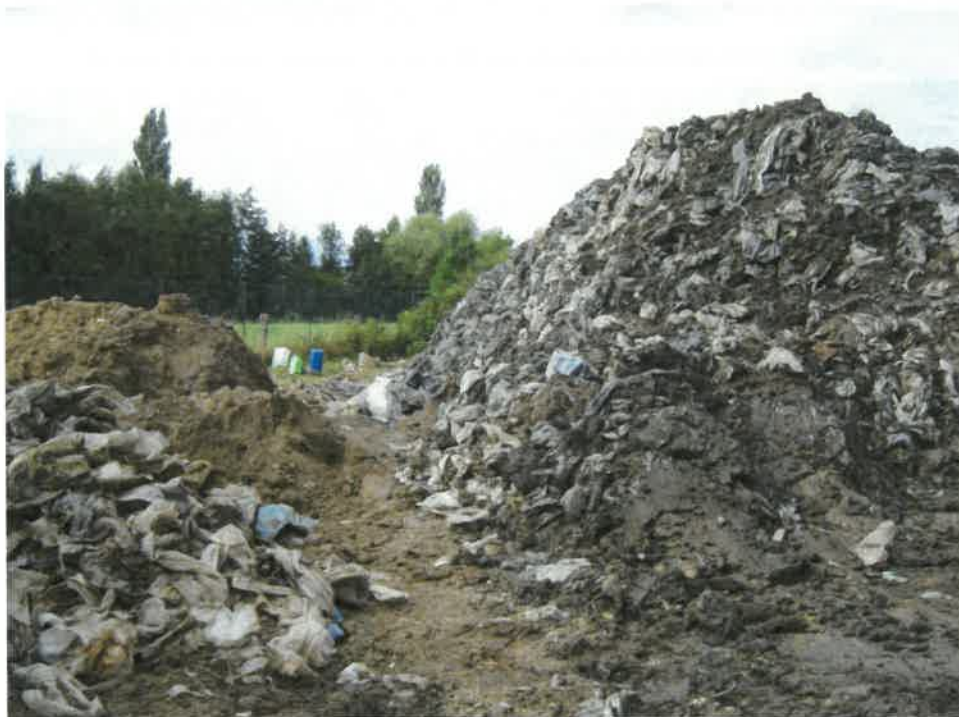
Photographie 23 : stockage temporaire de tas en vue des opérations de tri

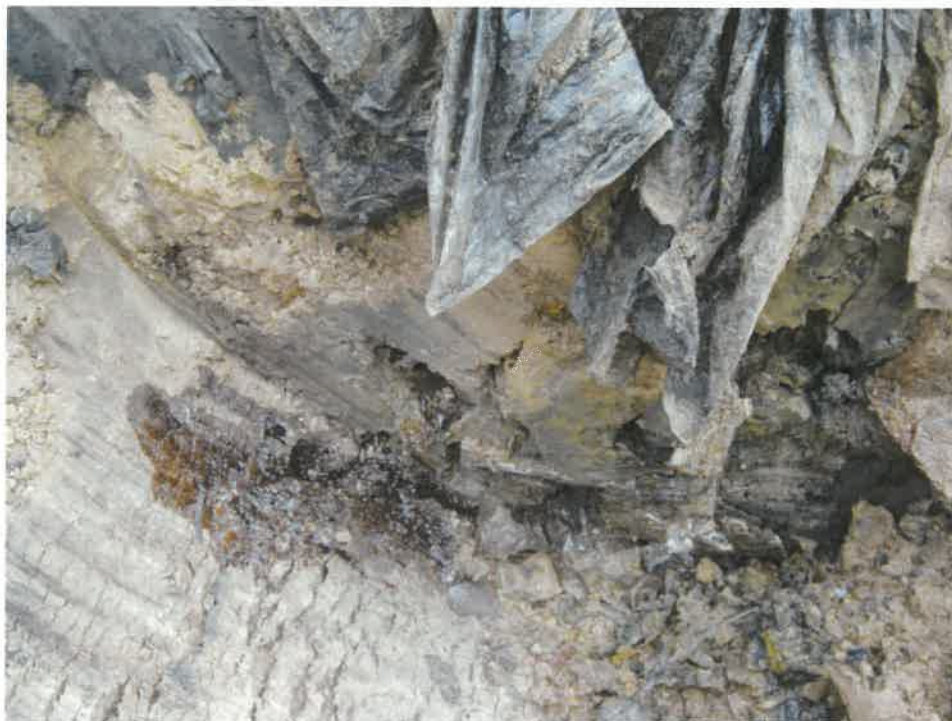
Photographie 24 : exemple de suintement observé lors de l'excavation de la zone SC

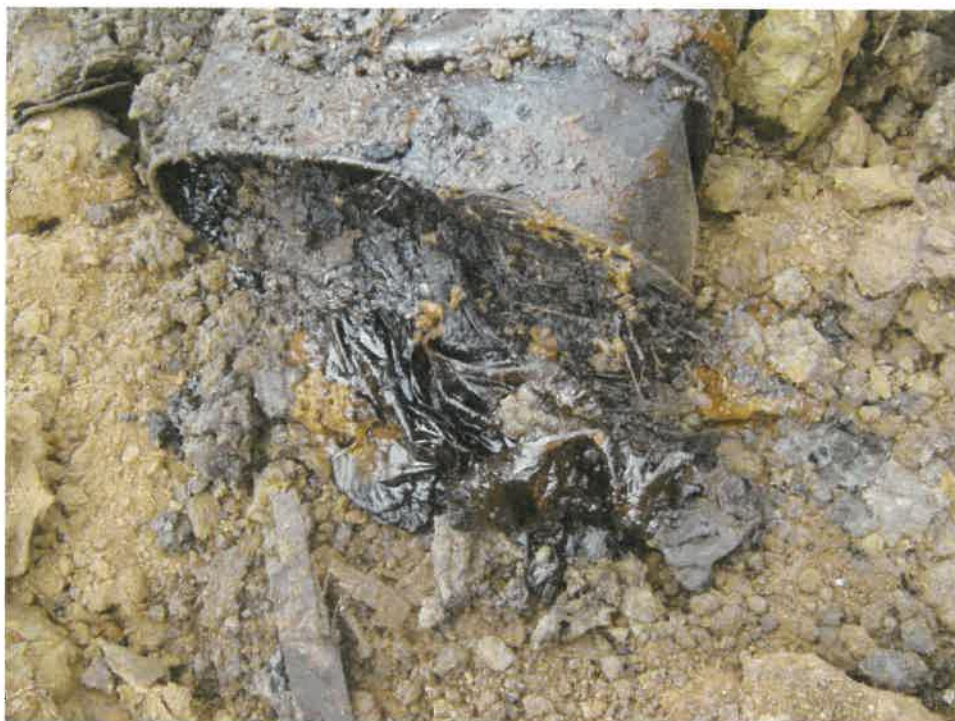
Photographie 25 : fût métallique et son plastique

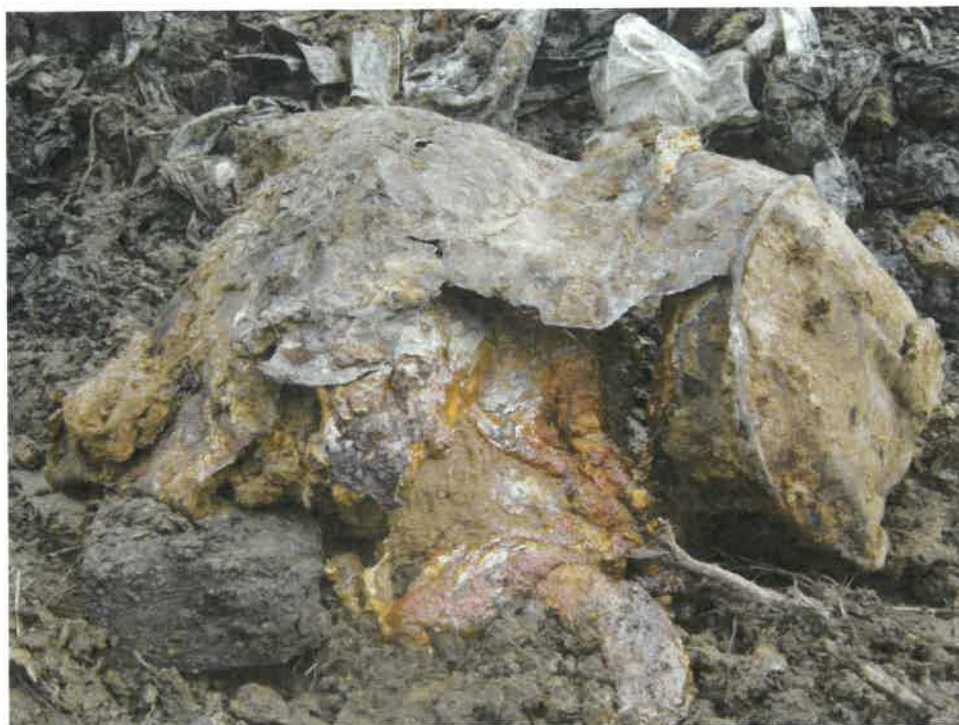
Photographie 26 : fût métallique percé avec suintement de produits

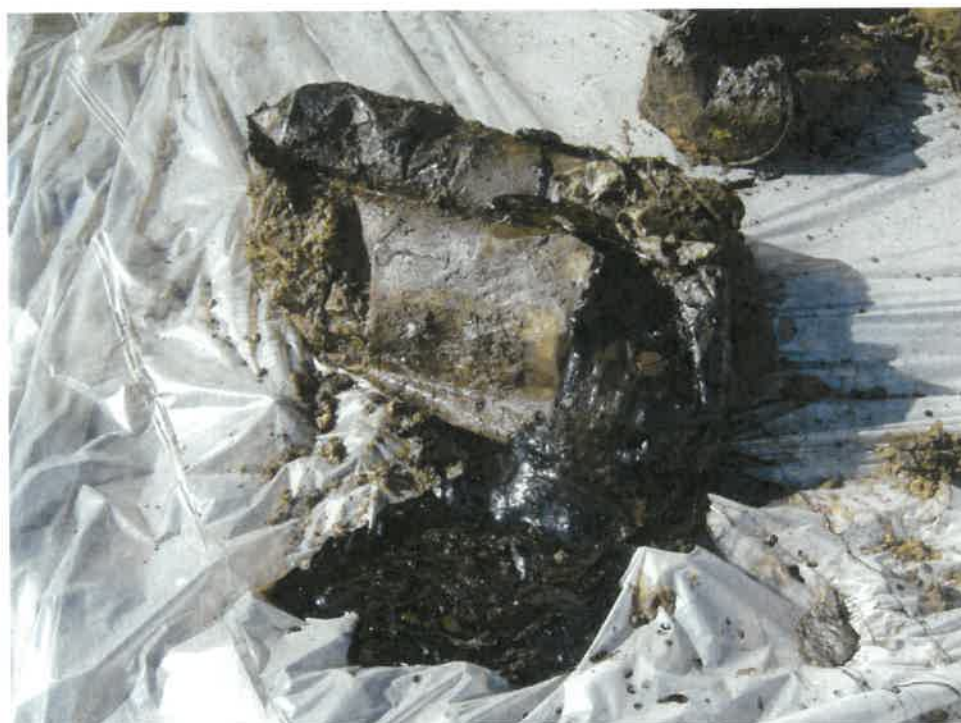
Photographie 27 : autre exemple de fût métallique percé avec suintement de produits

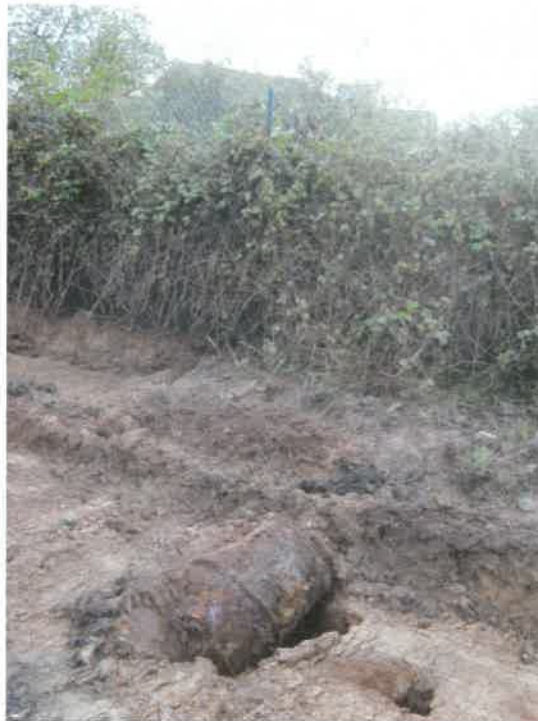
Photographie 28 : fût métallique partiellement enterré avant extraction

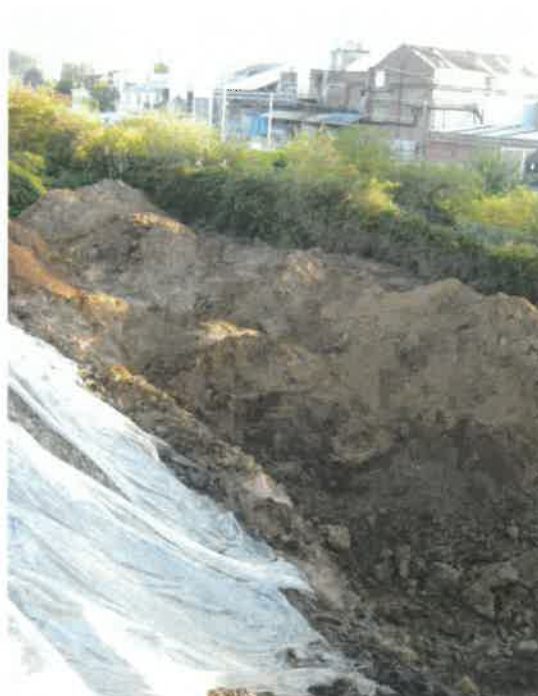
Photographie 29 : vu de l'ensemble excavé de la zone SC

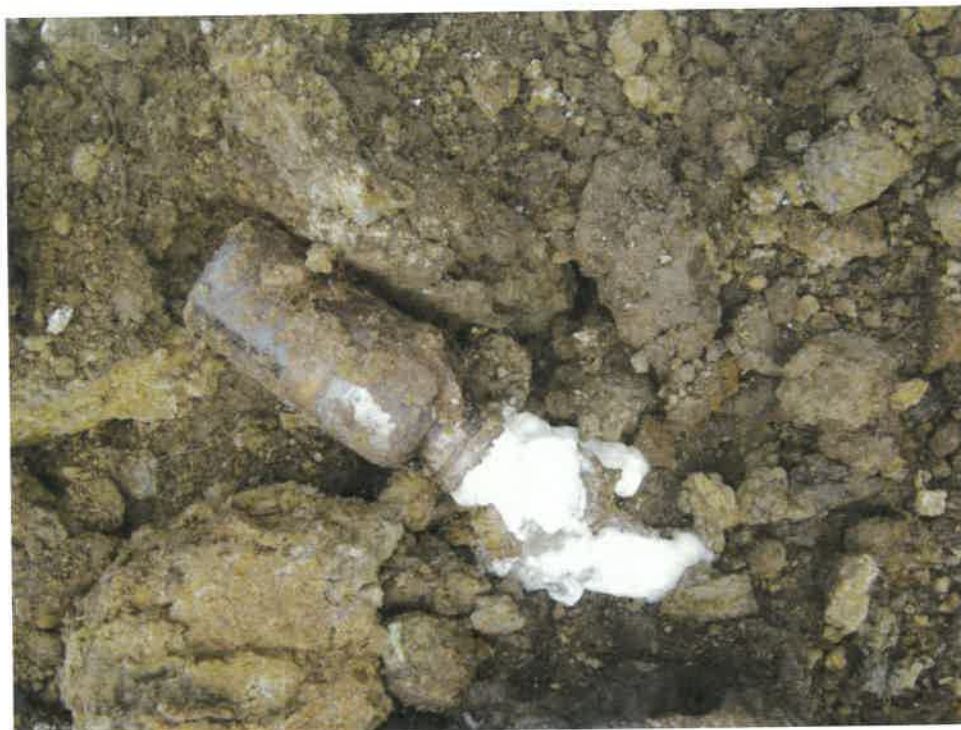
Photographie 30 : bouteilles en verre avec écoulement de produits chimiques

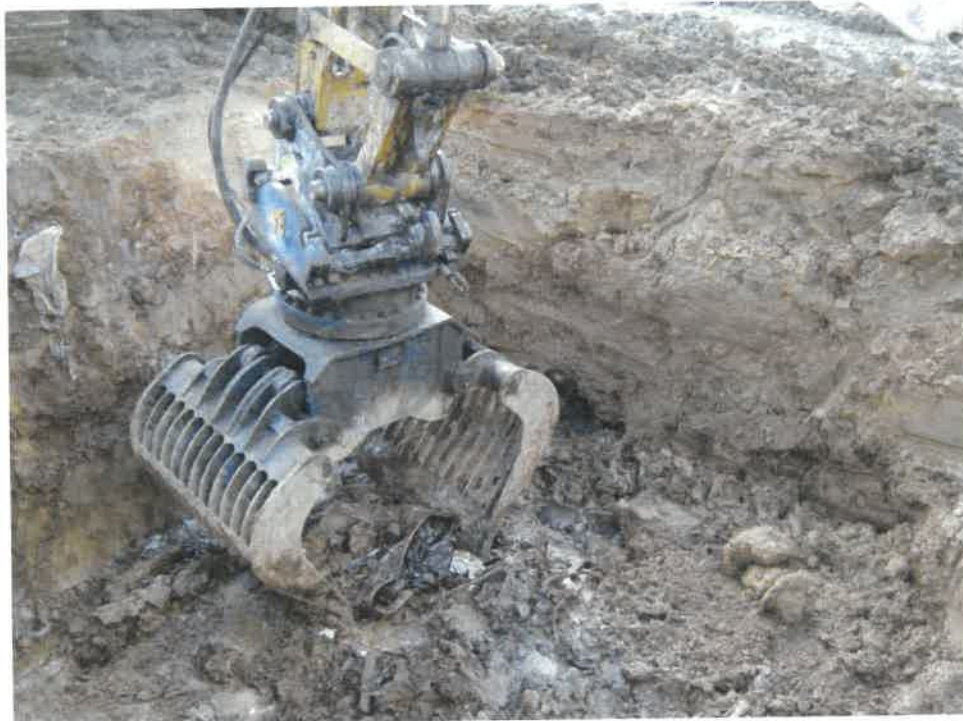
Photographie 31 : récupération des déchets à la pince multidirectionnelle

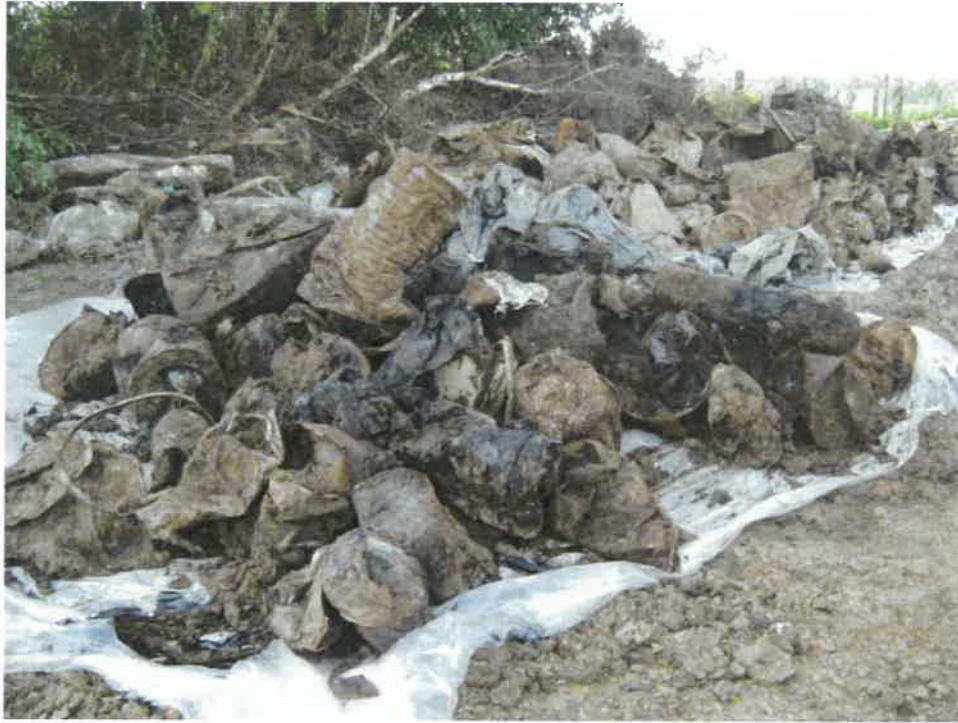
Photographie 32 : stockage des déchets retrouvés en zone SC

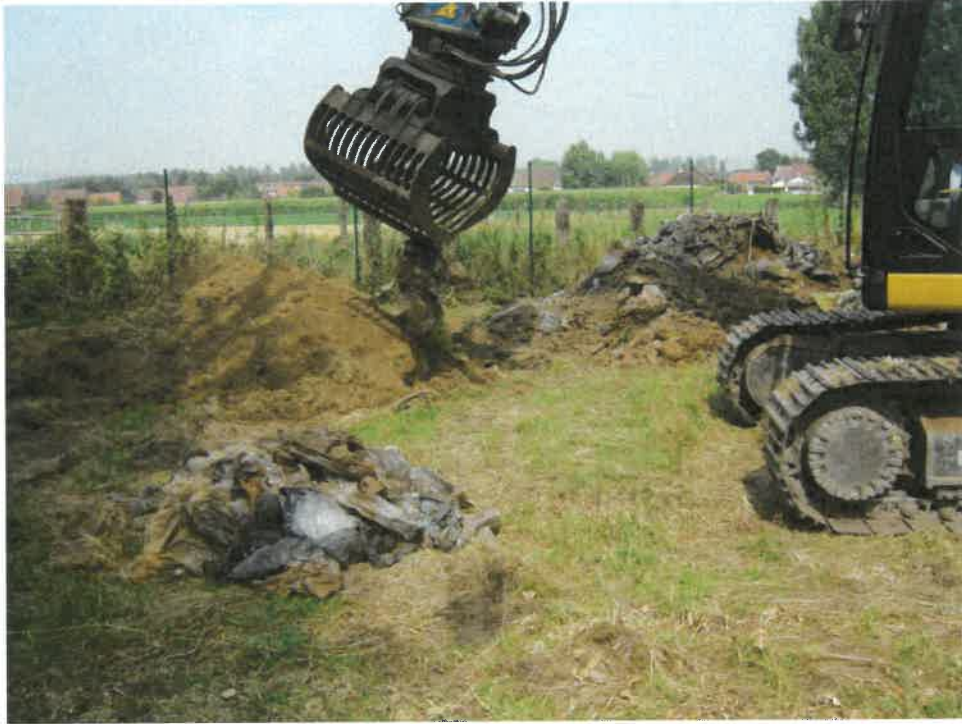
Photographie 33 : tri des déchets à la pince mécanique

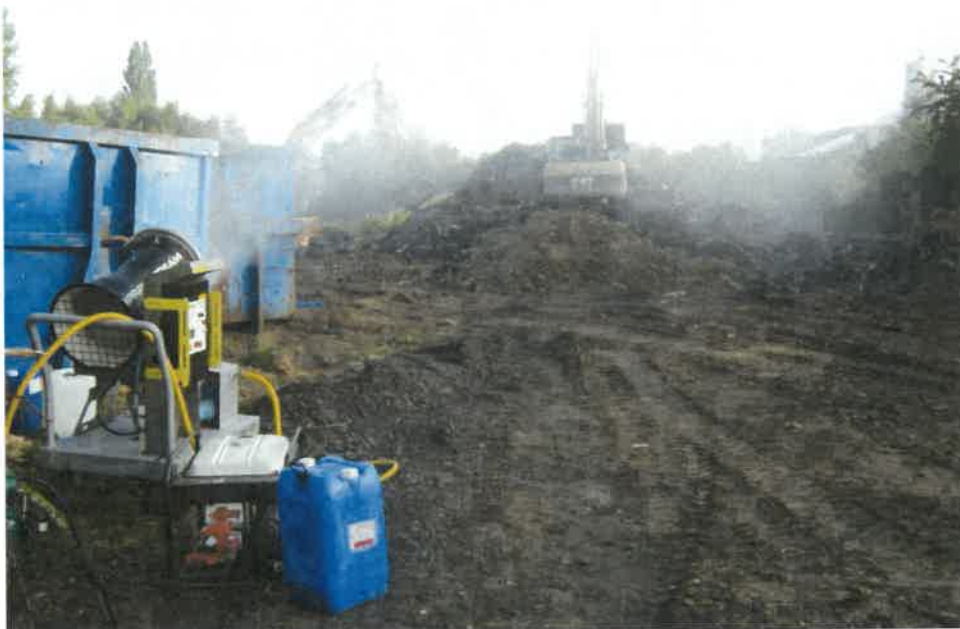
Photographie 34 : opération de pré-tri au godet dépauteur et de tri à la pince mécanique multidirectionnelle

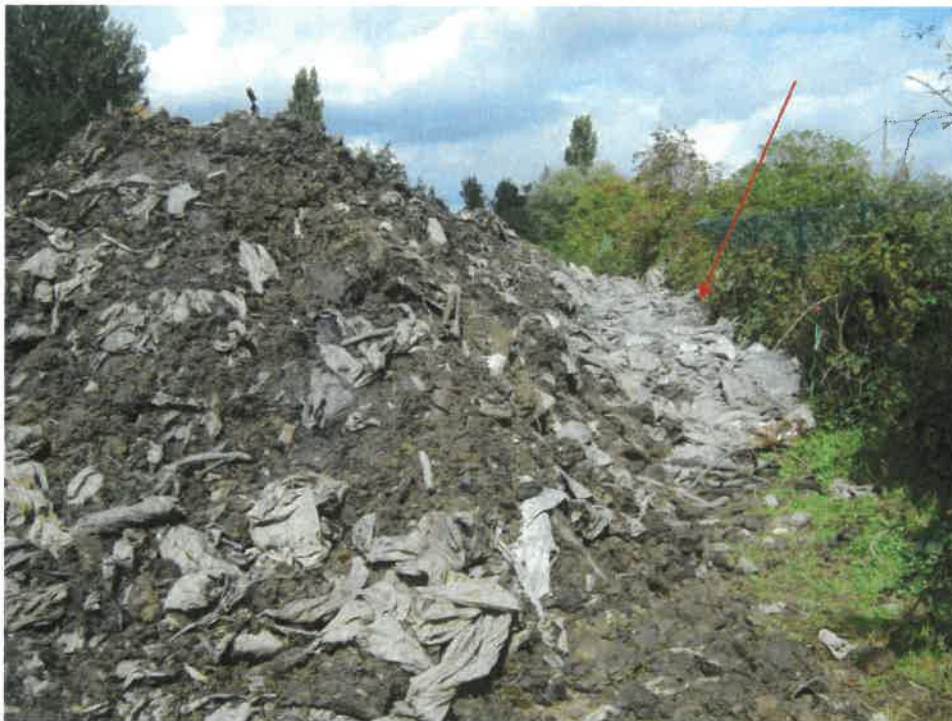
Photographie 35 : sur la droite : stock de plastiques résultant du tri manuel

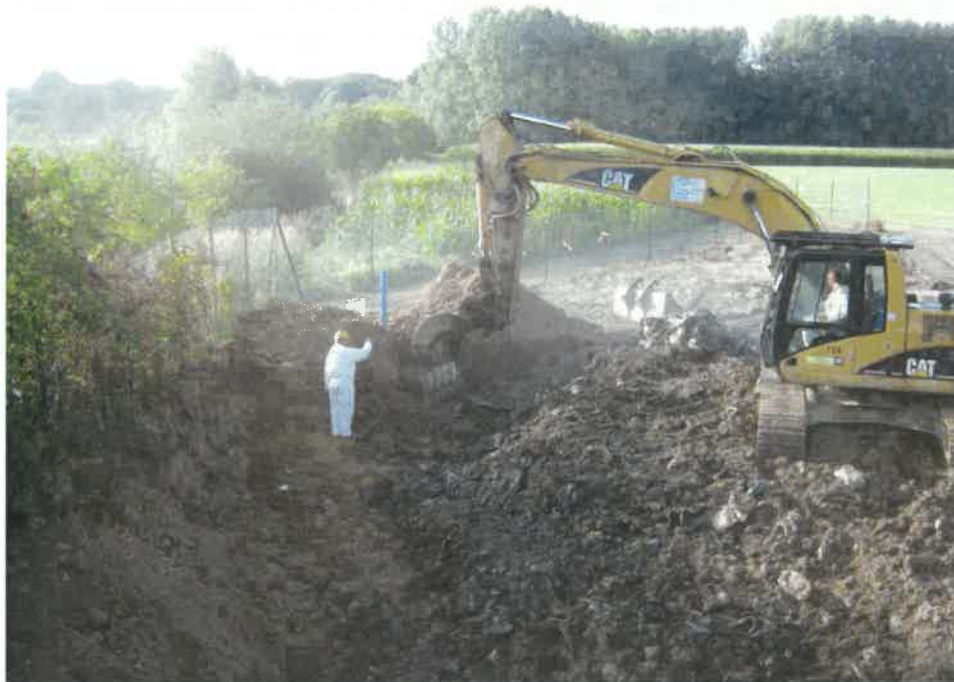
Photographie 36 : tri à l'avancement avec godet décapeur

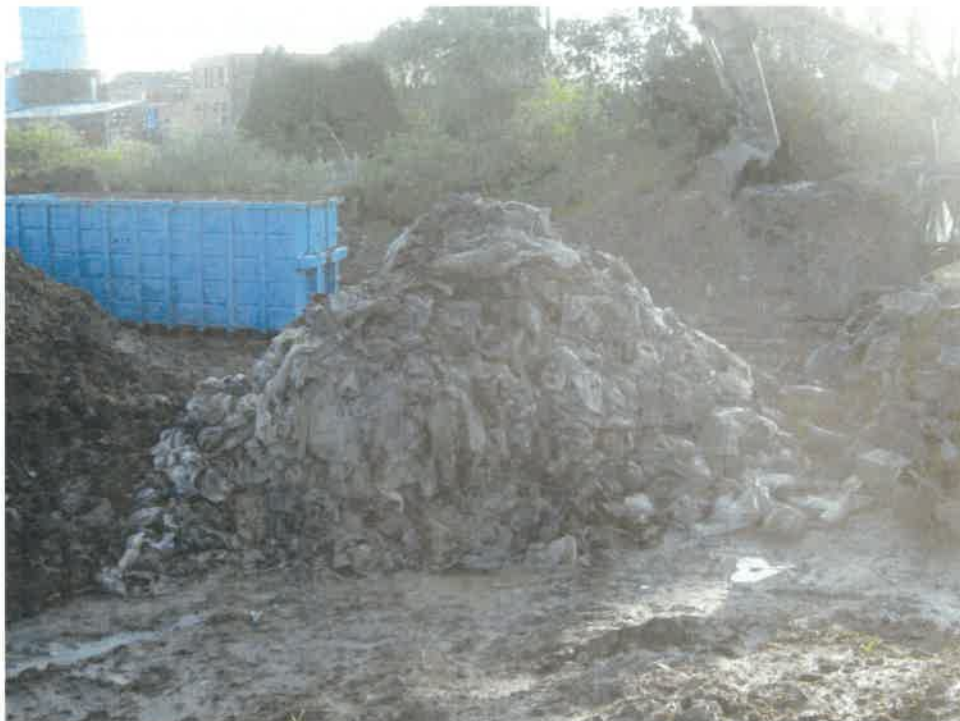
Photographie 37 : tri des matériaux avant évacuation - emballages plastiques souillés

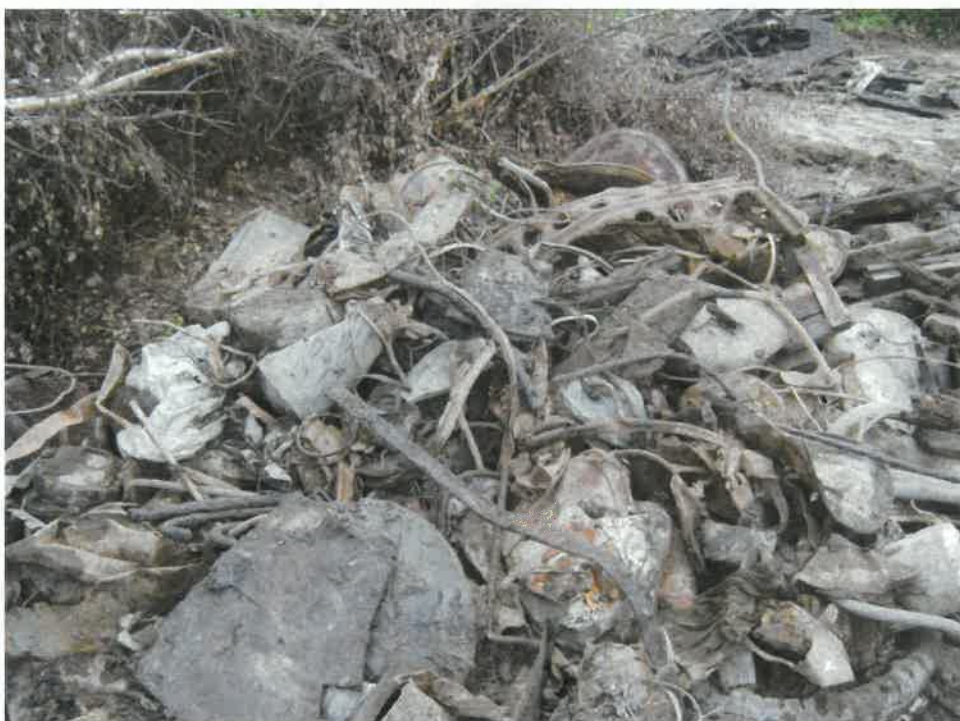
Photographie 38 : tri des matériaux avant évacuation - ferraille

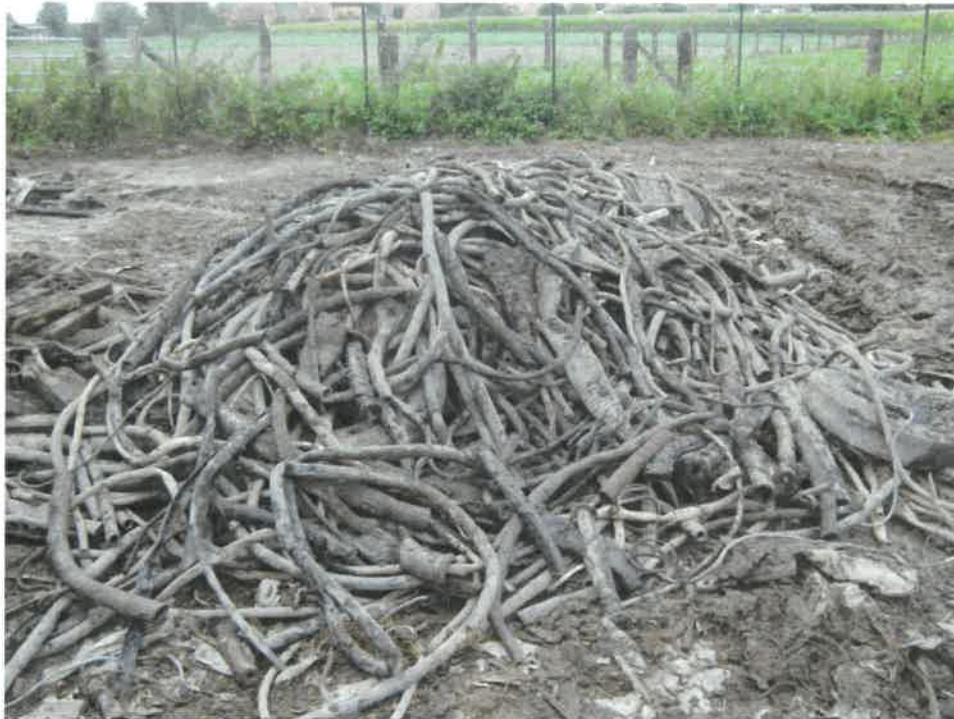
Photographie 39 : tri des matériaux avant évacuation - tuyaux caoutchouc

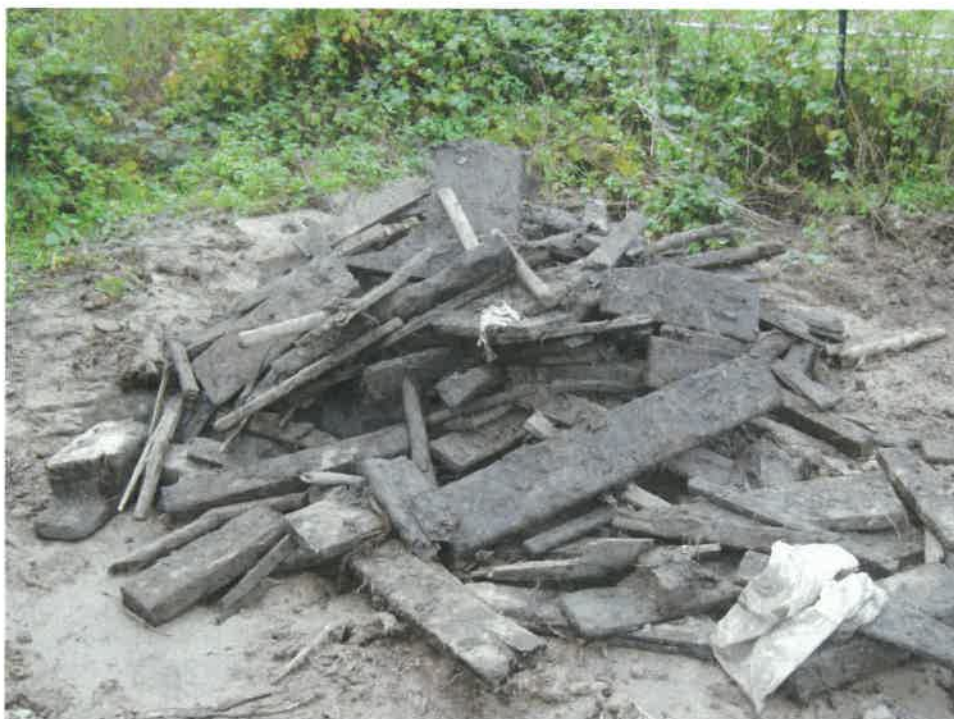
Photographie 40 : tri des matériaux avant évacuation - bois

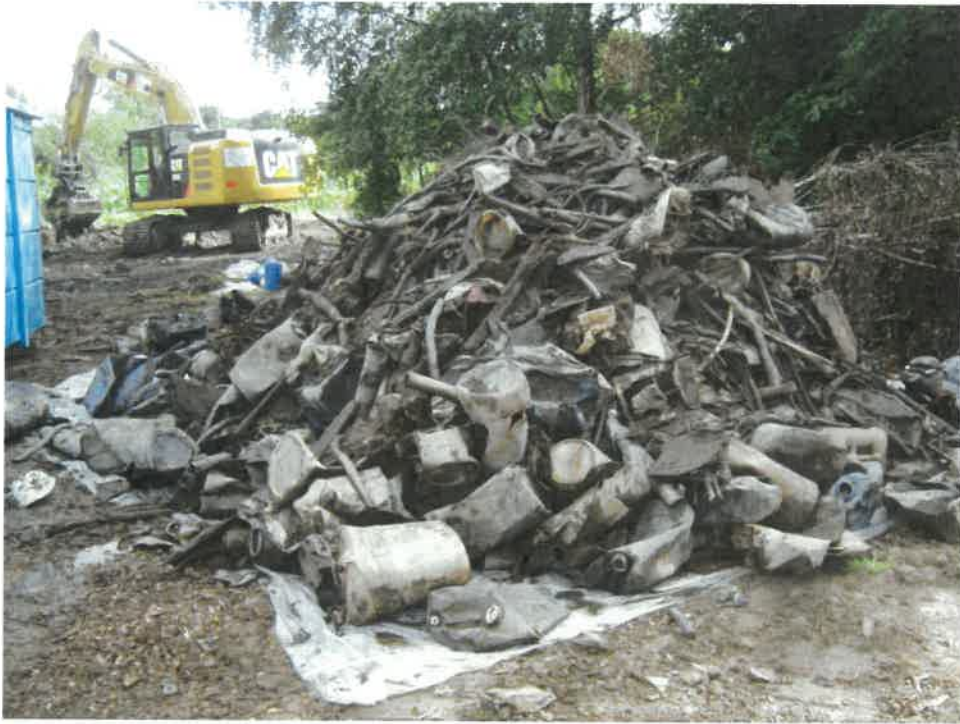
Photographie 41 : tri des matériaux - fûts plastiques en cours de tri

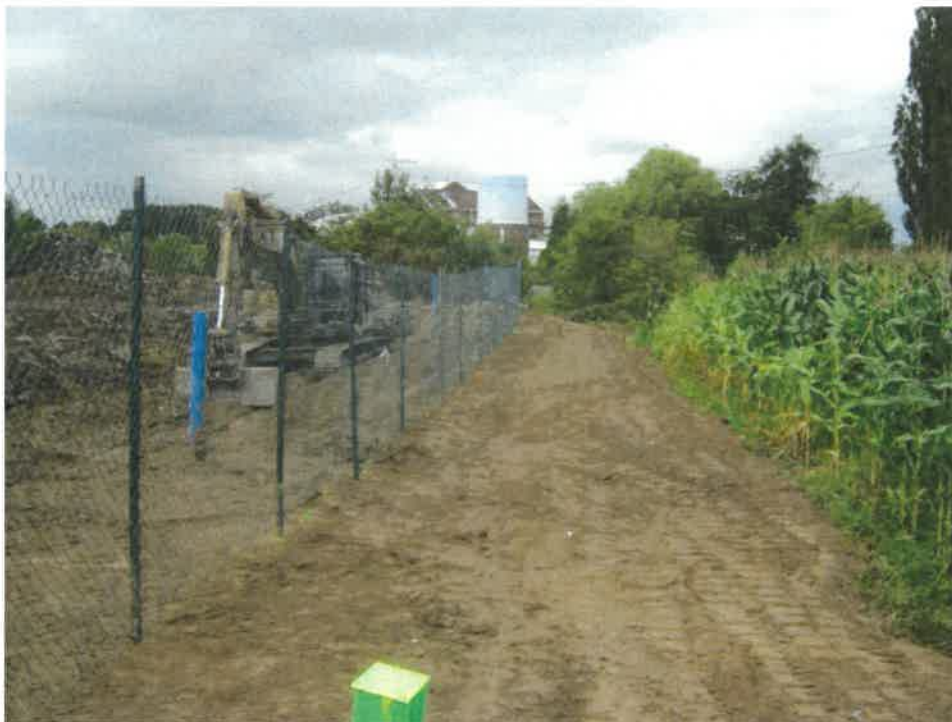
Photographie 42 : remblaiement de la zone C avec des terres propres

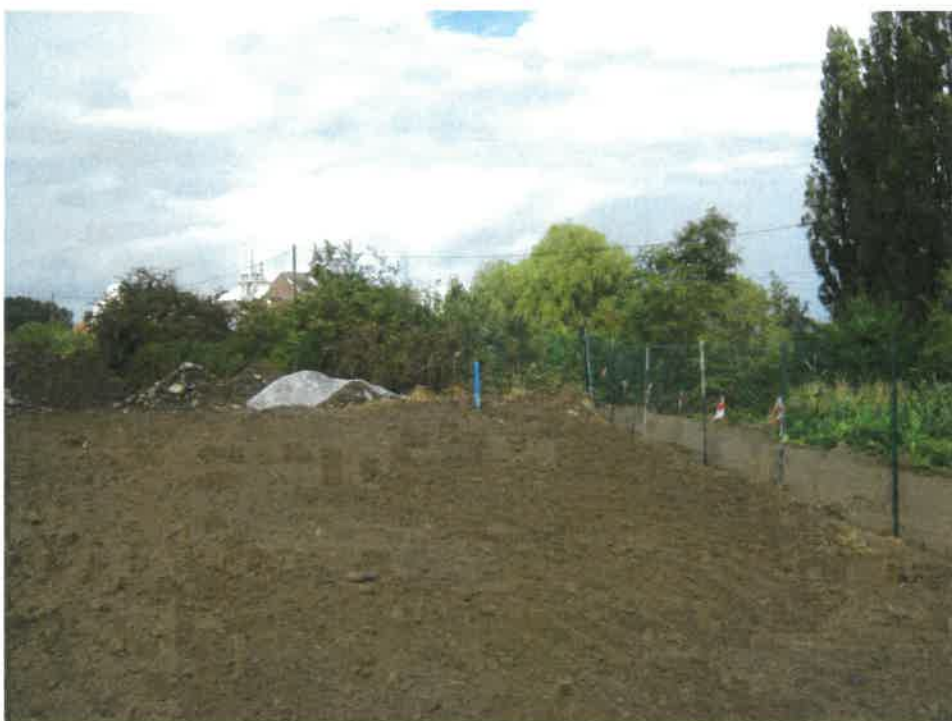
Photographie 43 : remblaiement de la zone A avec des terres propres

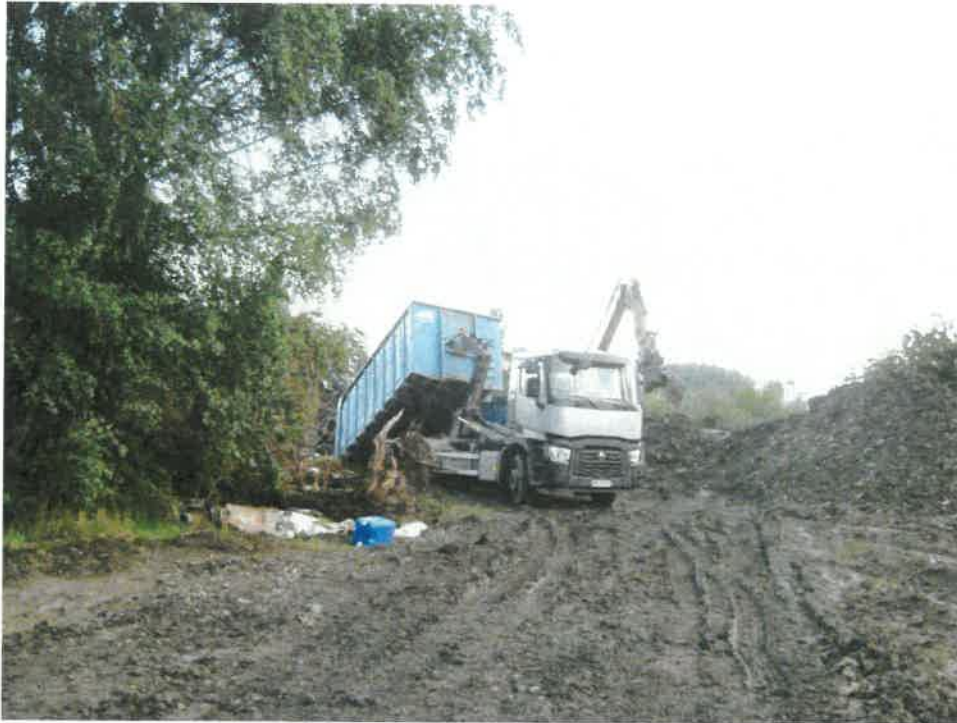
Photographie 44 : évacuation des bennes d'emballages plastiques souillés

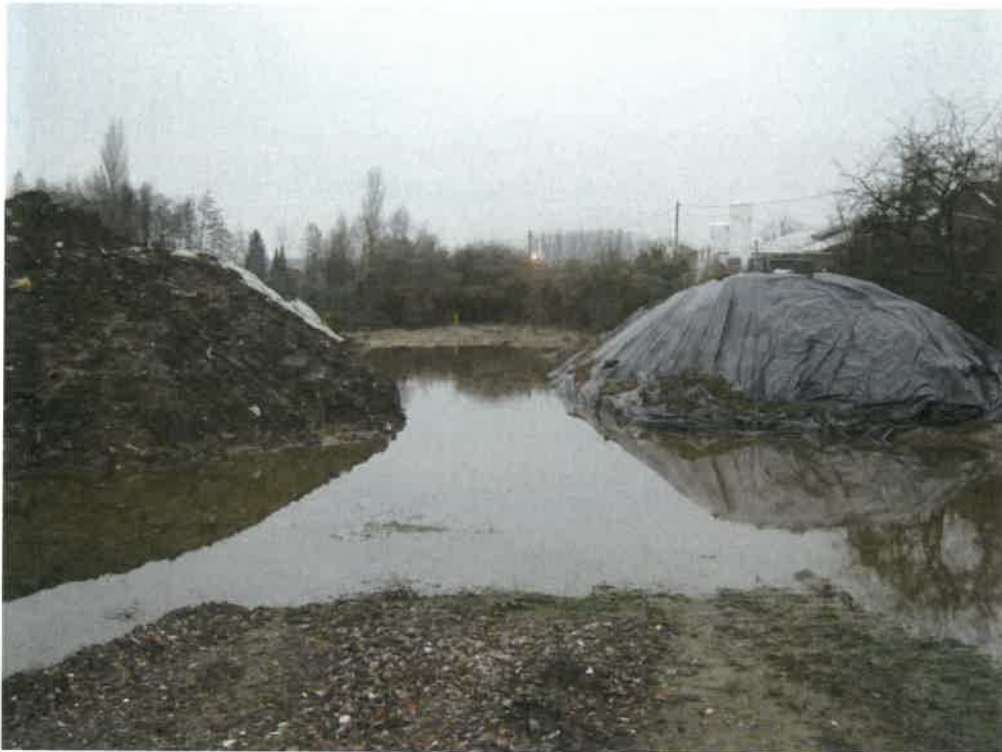
Photographie 45 : état du site en décembre 2015
