Annexe X reportage photographique (31 pages)

SOMMAIRE DU REPORTAGE PHOTOGRAPHIQUE

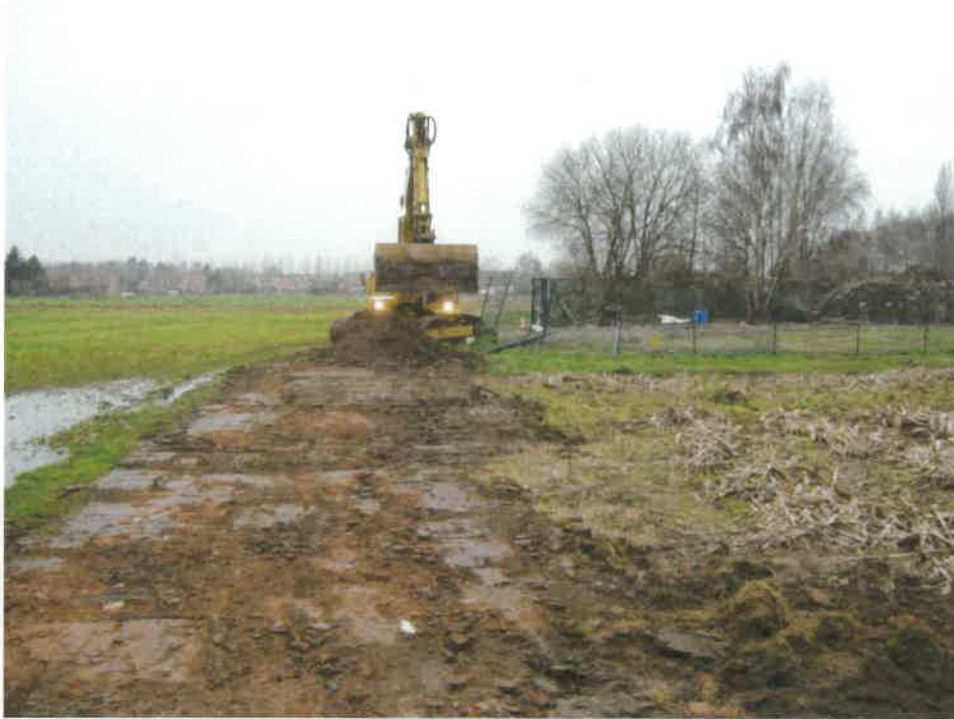
Photographie 46 : préparation de la route d'accès pour semi-remorque - raclage de la terre humide

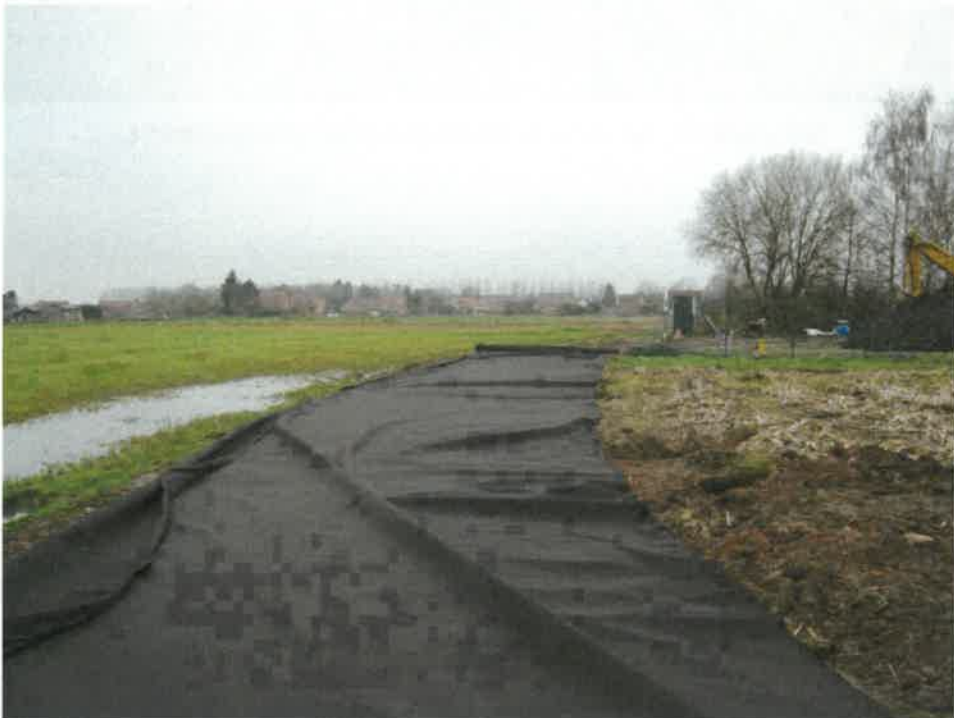
Photographie 47 : préparation de la route d'accès pour semi-remorque - installation d'un géotextile

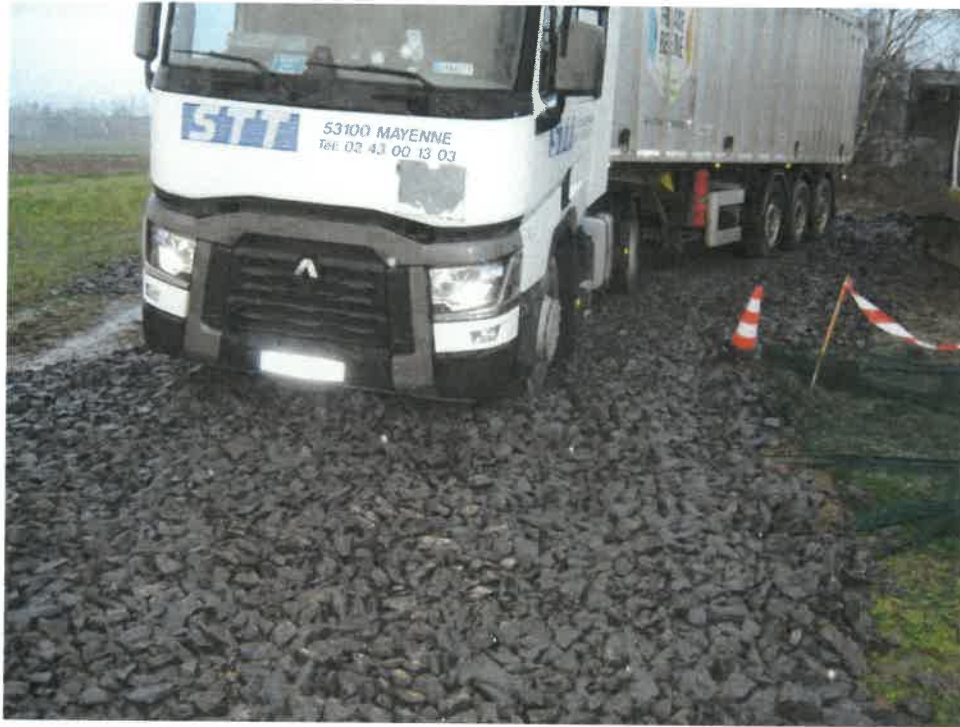
Photographie 48 : problème de circulation de semi-remorques chargées (roue dans une ornière)

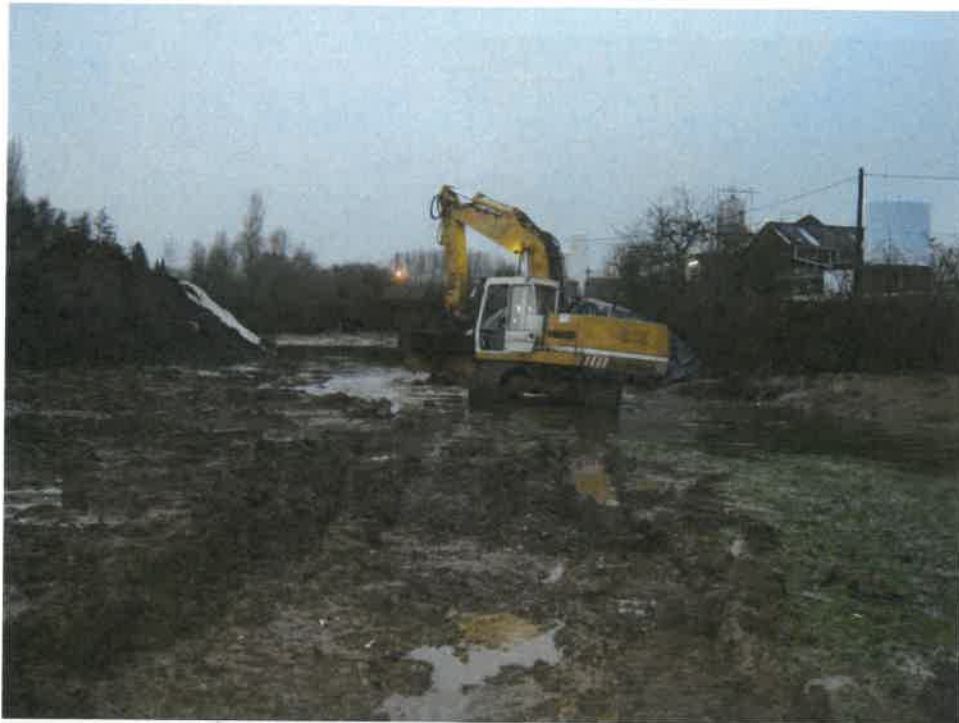
Photographie 49 : problème d'enlisement de la pelle

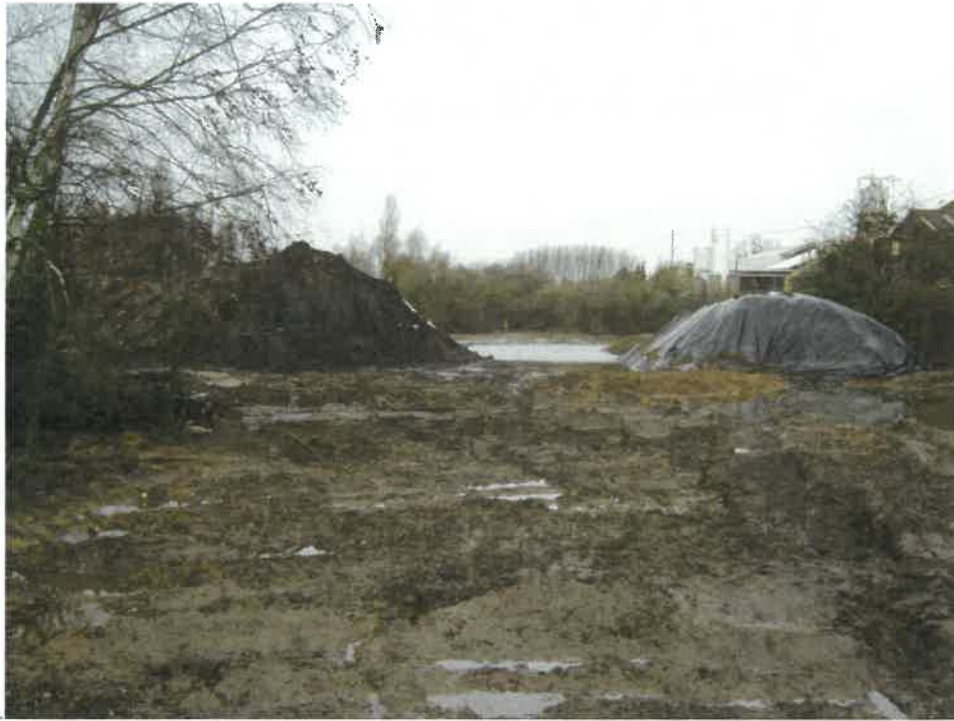
Photographie 50 : état du site le 16/12/2015 après circulation de la pelle durant 3 jours

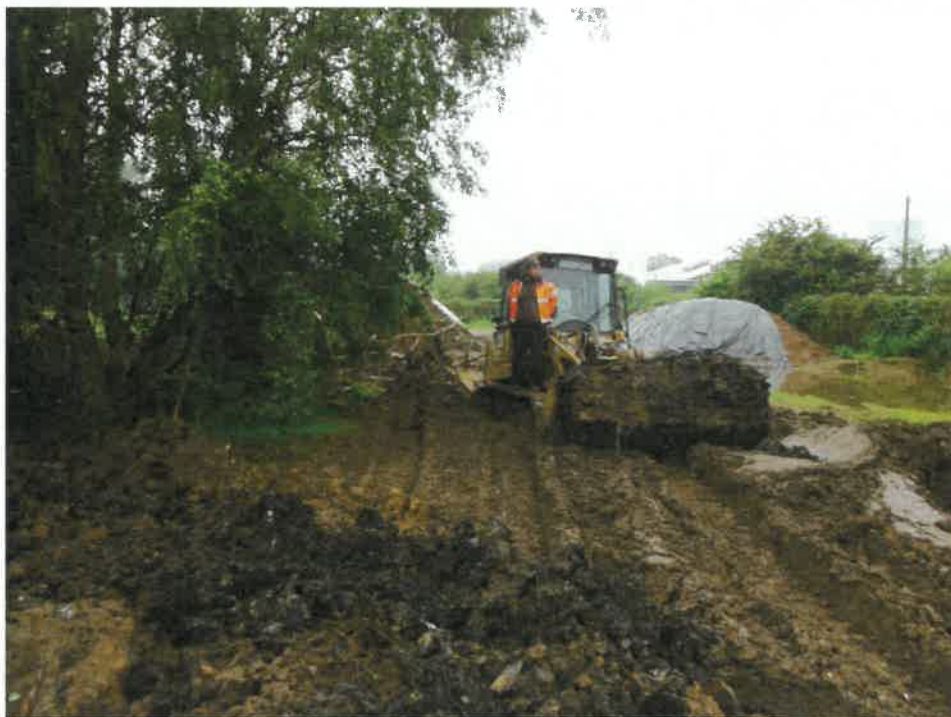
Photographie 51 : transfert des terres du site au chargeur sur chenille

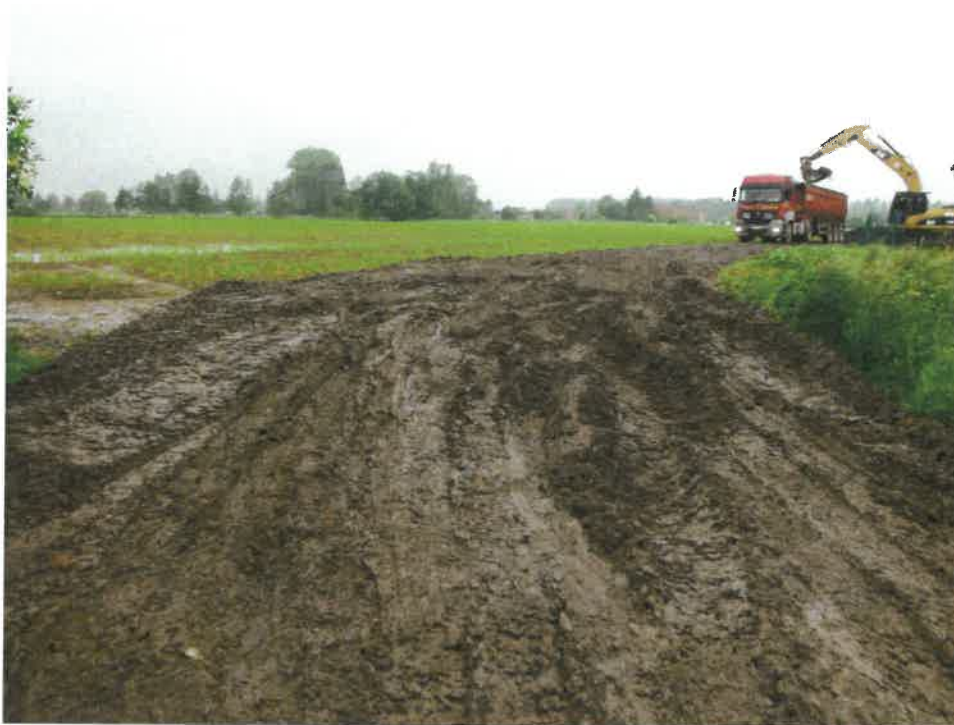
Photographie 52 : ornière dans la rampe d'accès due au passage répété des semi-remorques

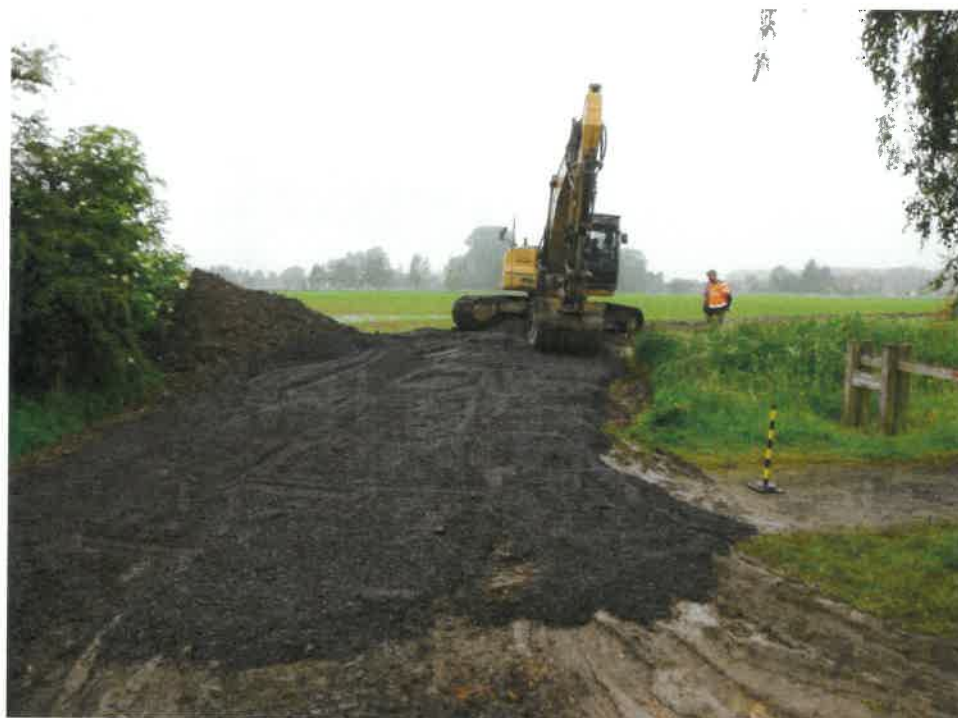
Photographie 53 : Mise en place de cailloutis calcaire pour permettre la circulation sur la rampe d'accès

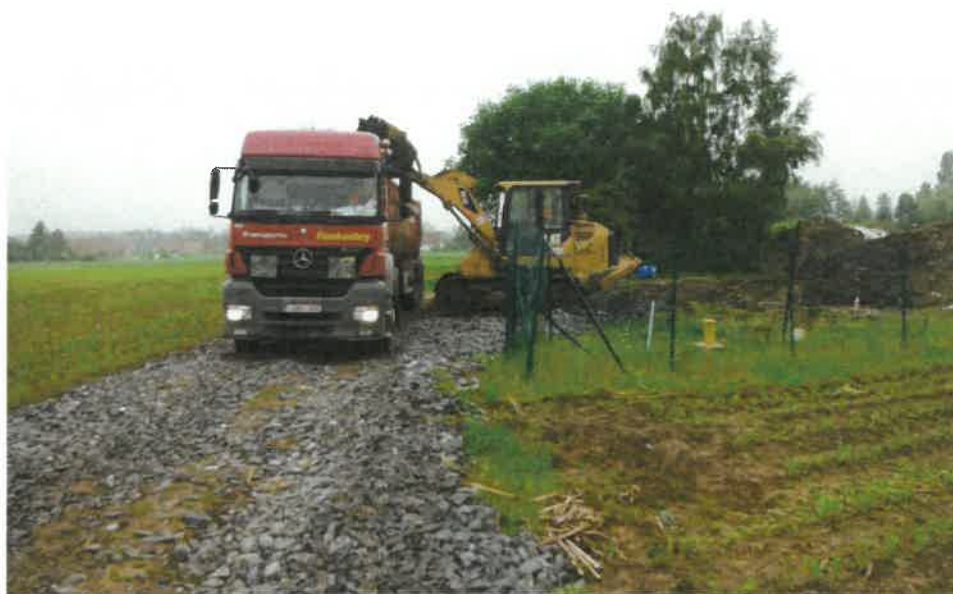
Photographie 54 : chargement des camions au chargeur sur chenille

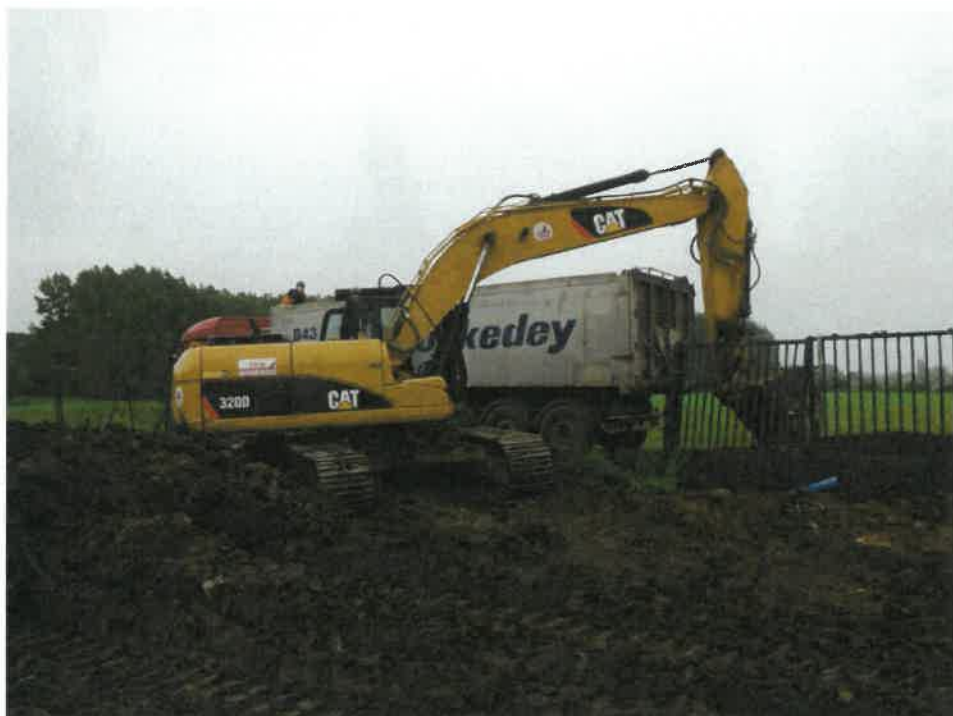
Photographie 55 : chargement des camions à la pelle 21 tonnes

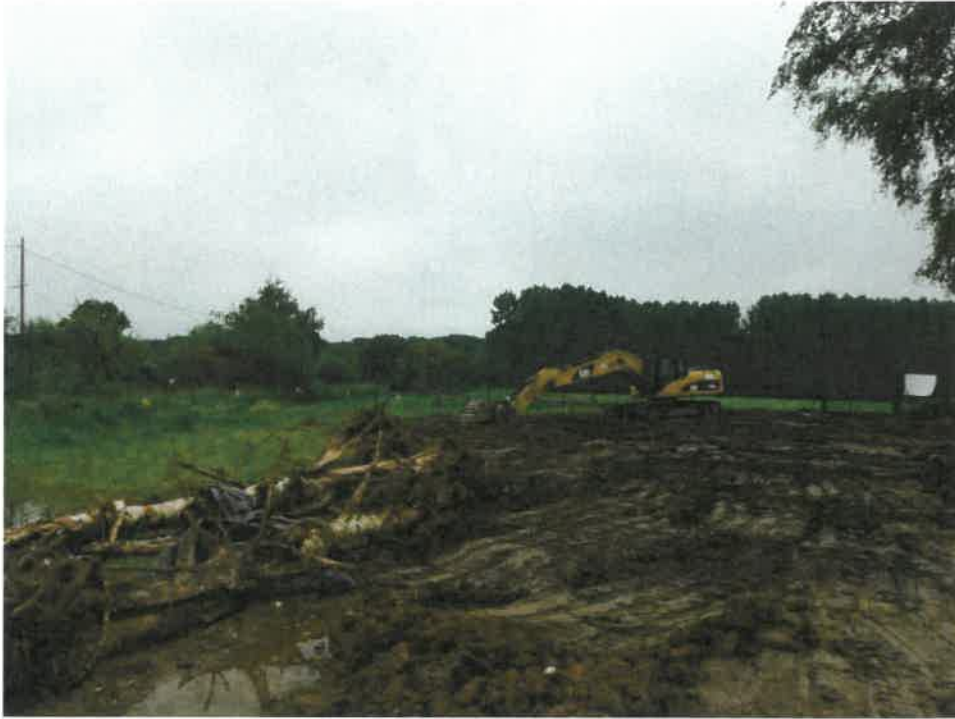
Photographie 56 : fermeture des zones de circulation à l'aide du godet de la pelle

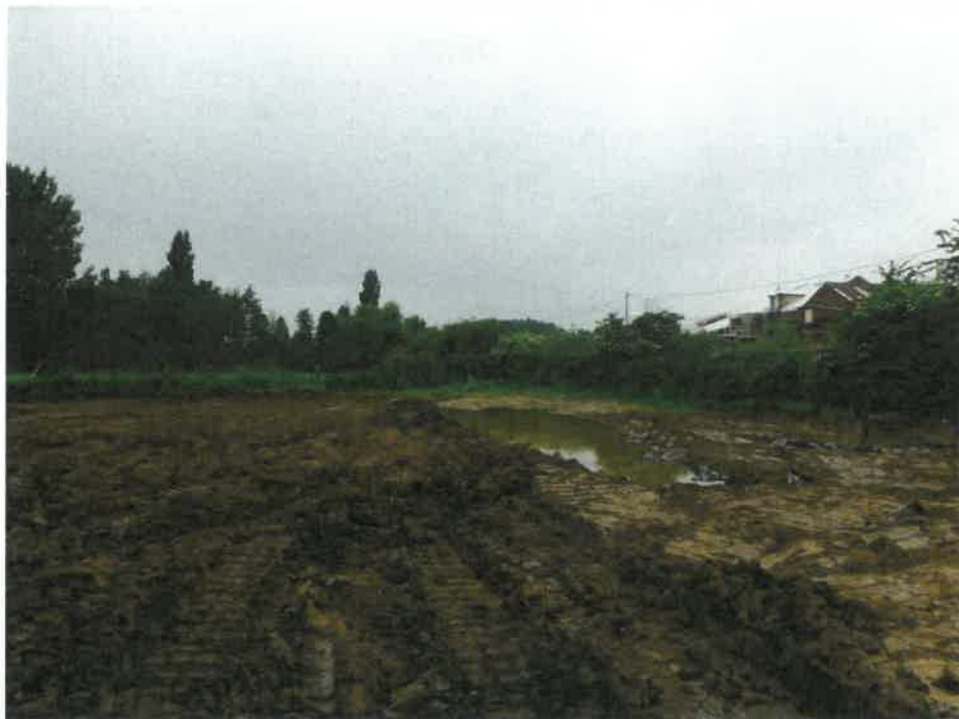
Photographie 57 : intégralité des terres évacués le 03/06/2016
