**Concerne : Site DUPONT DELECOURT à Arleux (59)
Compte-rendu d'intervention terminée**

Site **DUPONT DELECOURT** à Arleux (59)

Diagnostic environnemental

Compte rendu d'intervention terminée

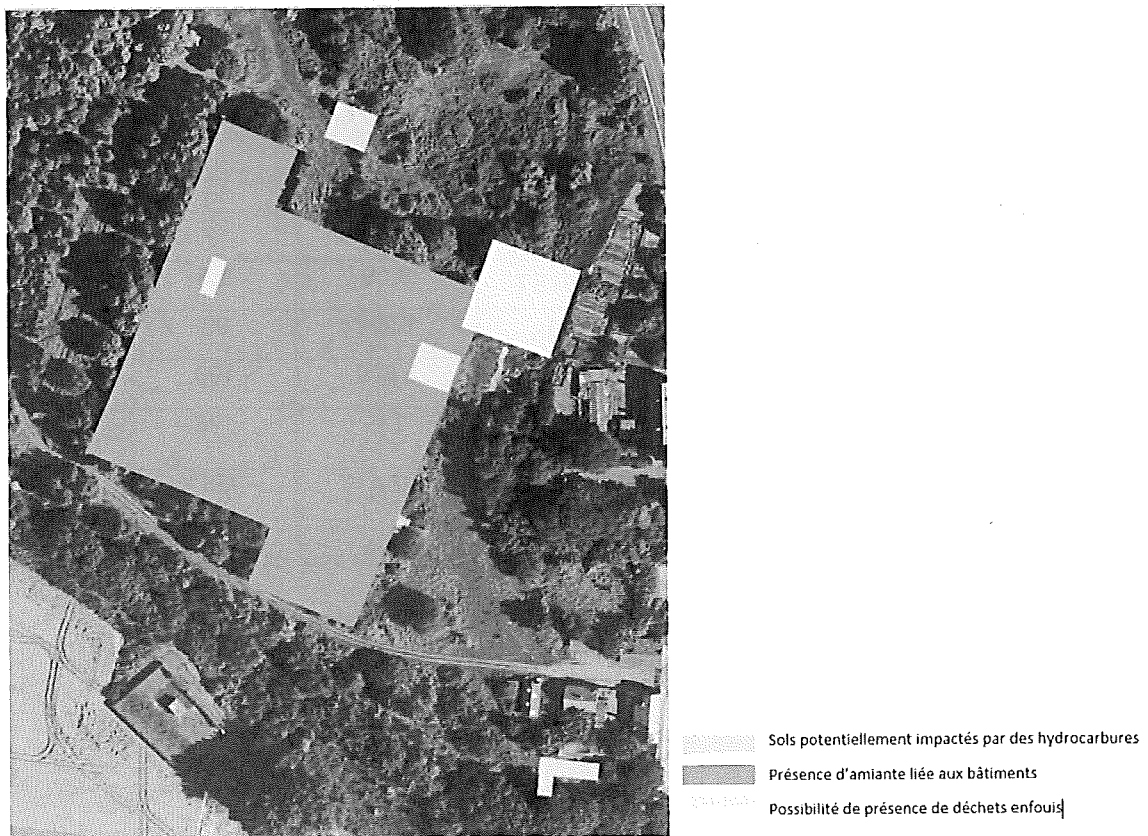
Figure 4 : Localisation des zones présentant des sols potentiellement impactés découvertes lors du chantier de mise en sécurité

Les investigations conduites par SERPOL pendant les travaux ont conduit à la découverte de quelques zones présentant des sols potentiellement impactés : l'une ayant accueilli des activités de vidange de machines et l'autre présentant des hydrocarbures en fond d'une fosse située dans le nouvel hangar. Elles sont représentées figure 4.

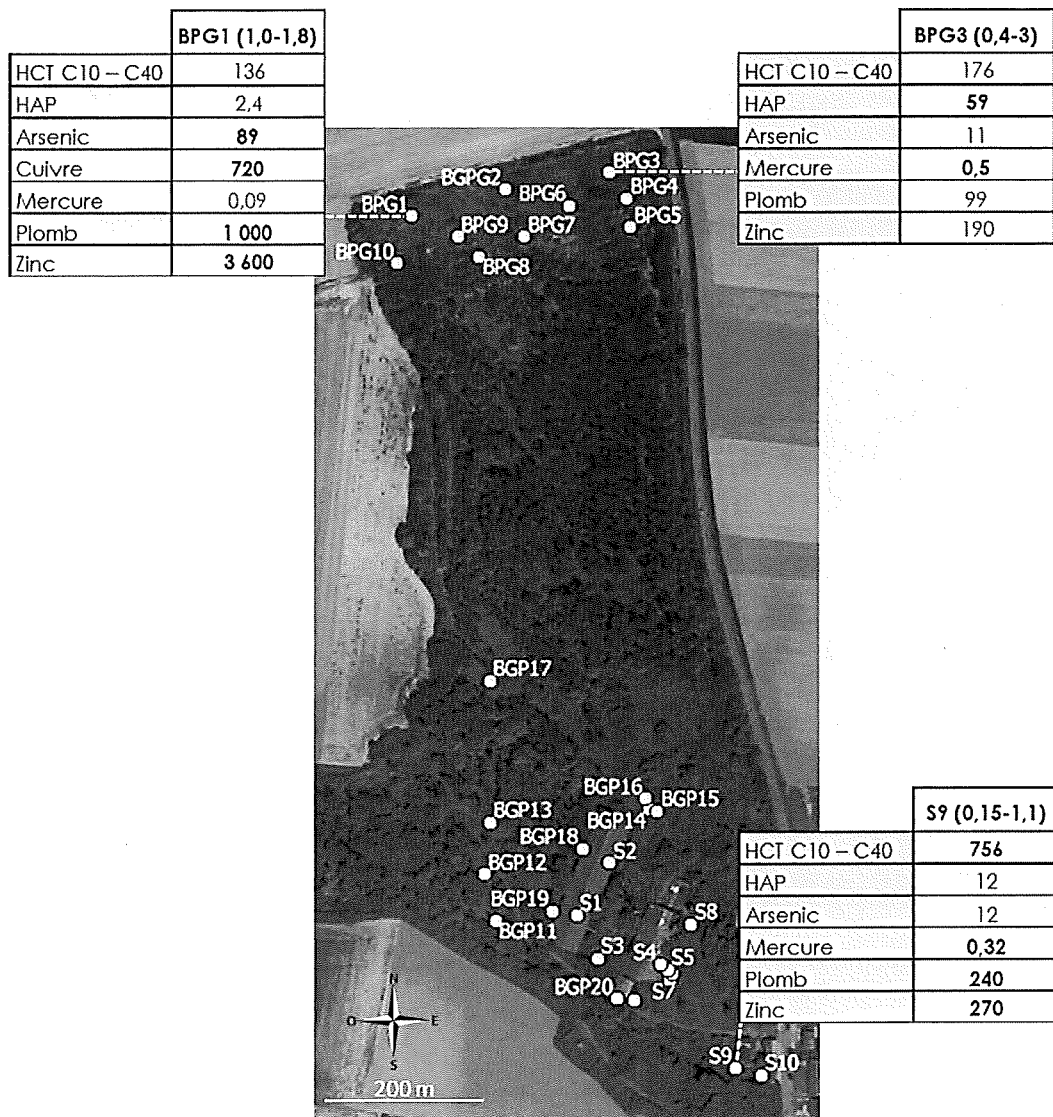
Figure 5 : localisation des indices de pollution repérées dans l'étude BURGEAP

Il est à rappeler qu'en 2013 dans le cadre d'un projet de vente du site, une étude environnementale a été réalisée par le bureau d'étude BURGEAP. Sur la trentaine de sondages et fouilles réalisés, seuls quelques impacts ont été mis en évidence au nord du site, dans la zone remblayée par RAMERY (impacts en métaux et HAP non volatils en BGP1 et 3) et au sud au niveau de l'ancien atelier de maintenance (impacts hydrocarbures et métaux en S9).

Le tableau 1 ci-dessous reprend les résultats d'analyse de ces points de prélèvement ayant des valeurs supérieures aux valeurs guides de référence. Les valeurs de référence pour les métaux sont basées sur la maille du RMQS du secteur (Réseau de Mesure de la qualité des sols) et sur le programme ASPITET de l'INRA pour les valeurs Arsenic et Mercure. Les résultats en HAP et hydrocarbures sont quant à eux comparés aux seuils d'acceptation en installation de stockage de déchets inertes (ISDI) selon l'annexe 2 de l'arrêté du 14 décembre 2014. La carte en figure 5 localise ces trois points d'impact.

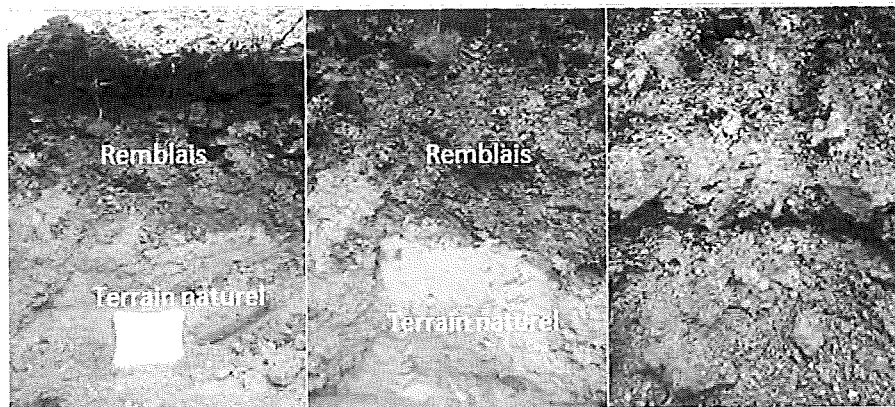
Figure 7 : Photographies des remblais superficiels – Fouille S1 (CISMA Environnement)

Les fouilles ont été réalisées à l'aide d'une pelle mécanique équipée d'un godet de 60 cm. L'usage de la tarière manuelle n'a pas été possible étant donnée la présence d'une **couche de remblais** constitué de débris de brique sur les 50 à 60 premiers centimètres (figure 7). Sous la couche de remblais, on retrouve le terrain

naturel constitué de sable gris-verts selon les secteurs (plus argileux dans la partie sud du site). Une couche argileuse est recoupée à 2m de profondeur au niveau de la fouille S7. La lithologie est cohérente avec la géologie attendue sur le secteur.

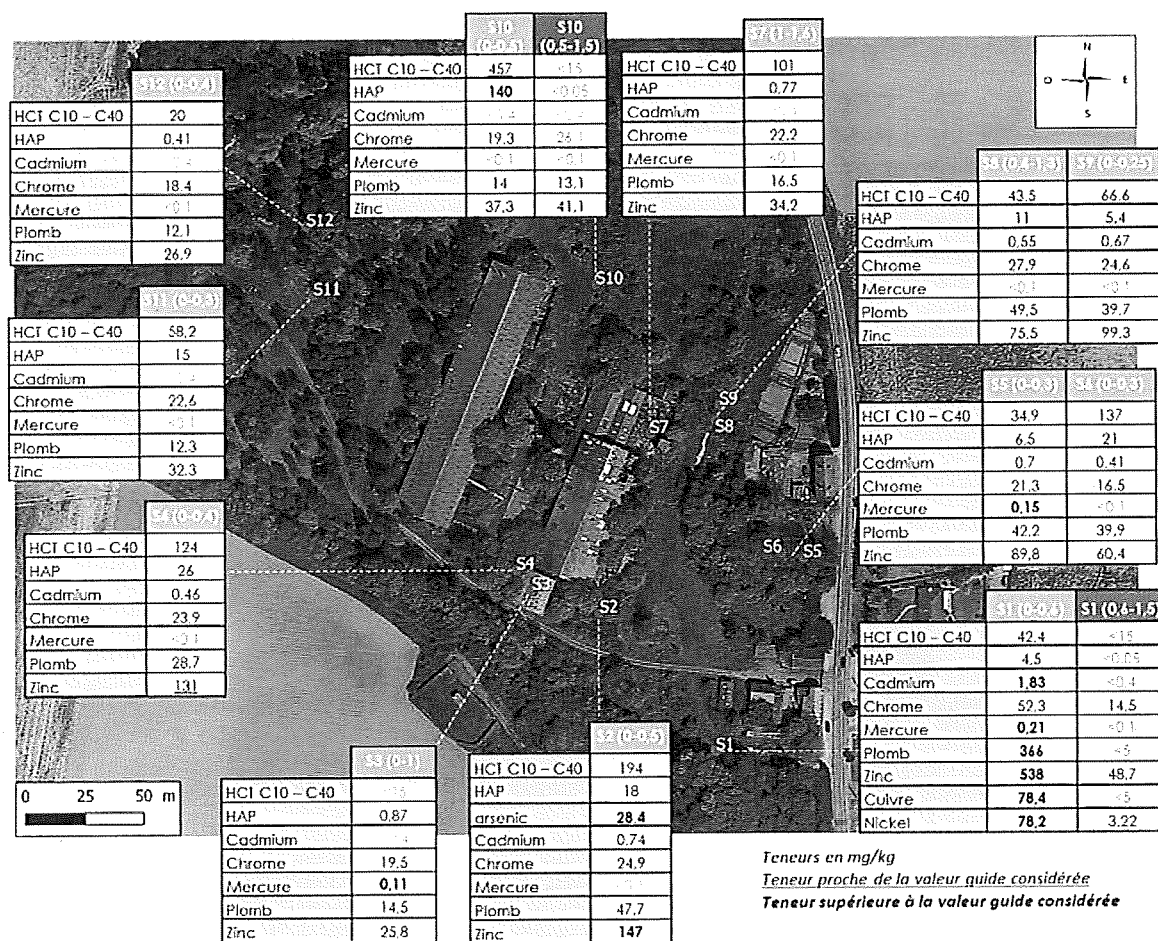
Figure 8 : Carte de synthèse des principaux résultats des analyses de sol de l'ancienne briqueterie d'Arleux

Le prélèvement S1 (0-0,6) situé au niveau de l'ancien atelier présente les concentrations les plus élevées en métaux lourds. Il est constaté un dépassement des valeurs de fond géochimique (référence Indiquasol) pour le **cadmium** (1,83 mg/kg MS), le **cuivre** (78,4 mg/kg MS), le **nickel** (78,2 mg/kg MS), le **plomb** (366 mg/kg MS), le **zinc** (538 mg/kg), et le **mercure** (0,21 mg/kg MS).

Les analyses en métaux dans le terrain naturel sous-jacent S1 (0,6m à 1,5m) sont conformes au fond géochimique local, indiquant que les métaux n'ont pas migré en profondeur et que leur présence reste limitée aux remblais de surface.

Les échantillons associés aux remblais superficiels sont pour la plupart faiblement impactés en HCT, avec des teneurs inférieures à 150 mg/kg. On note une concentration plus importante (457 mg/kg) dans le secteur de l'ancienne cuve aérienne à fioul en **S10** (0 -0,5m) mais sans dépasser le seuil d'acceptation en ISDI (Installation de stockage déchets inerte) fixé par l'arrêté du 12/12/14, et une absence de détection d'HCT dans le terrain naturel sous-jacent en S10 (0,5m à 1,5m).

Un impact en HAP est relevé dans les remblais superficiels du secteur de l'ancienne cuve à fioul en **S10** (0 m à 0,5m). La teneur enregistrée dépasse le seuil d'acceptation en ISDI sur le paramètre HAP totaux (140 mg/kg pour un seuil à 50 mg/kg). La concentration en benzo(a)pyrène est relativement élevée (13 mg/kg) en S10 (0m à 0,5m).

Toutefois, ces composés ne sont plus détectés dans le terrain naturel sous-jacent en S10 (0,5m à 1,5m) ;

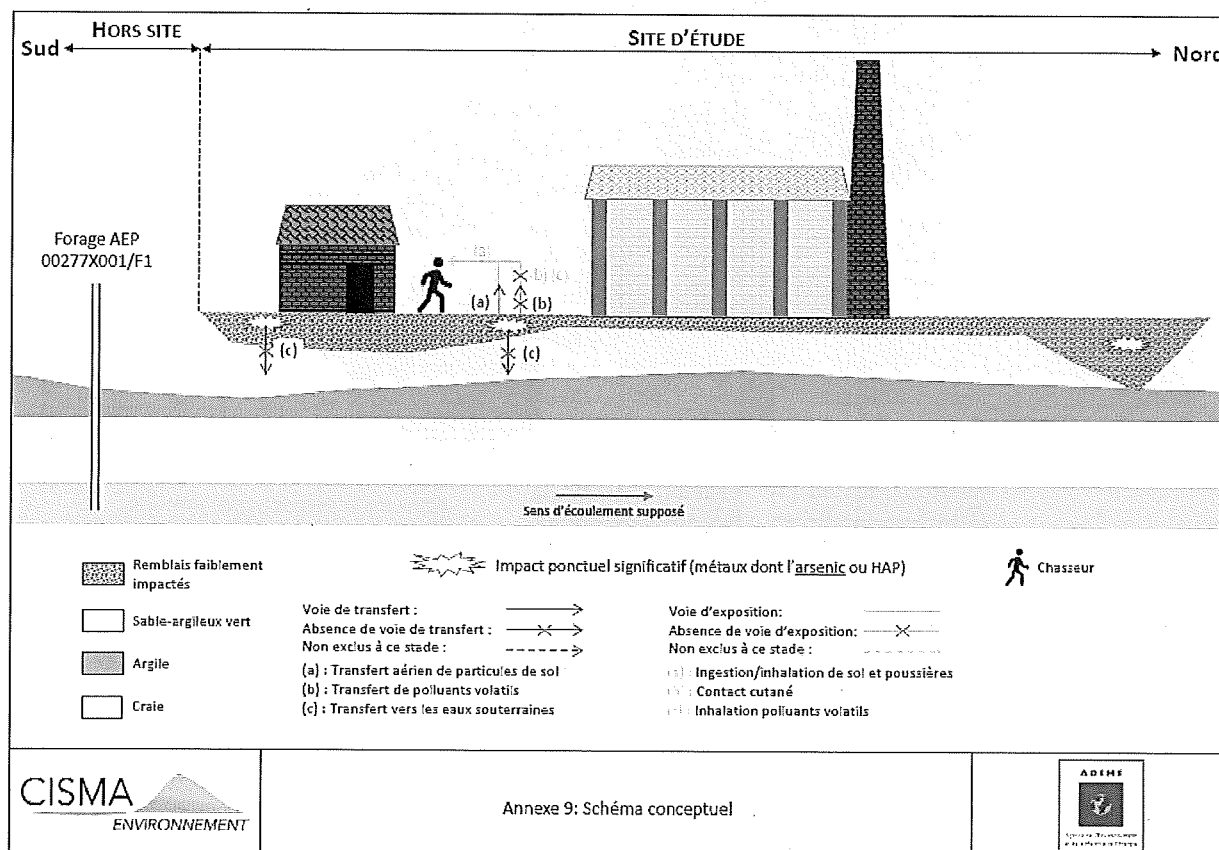
Figure 9 : schéma conceptuel au 01/09/2018

Le schéma conceptuel ci-après (figure 9) représente la situation actuelle sur la base des données du diagnostic environnemental et de l'interprétation des milieux. Conformément à la méthodologie nationale de gestion des sites et sols pollués, la présence d'impacts localisés au droit du site justifie la conduite d'un plan de gestion pour tout nouvel usage de ce site, de façon à garantir la compatibilité de l'état des milieux avec les usages projetés.
