RAPPORT

DIAGNOSTIC DE POLLUTION Etude documentaire et historique

(Missions codifiées A100, A110 et A120 de la norme NF X 31-620-2)

Site à l'étude : Ancien site CARRIER CARROSSERIE
181, rue d'Argentan – 61000 ALENCON

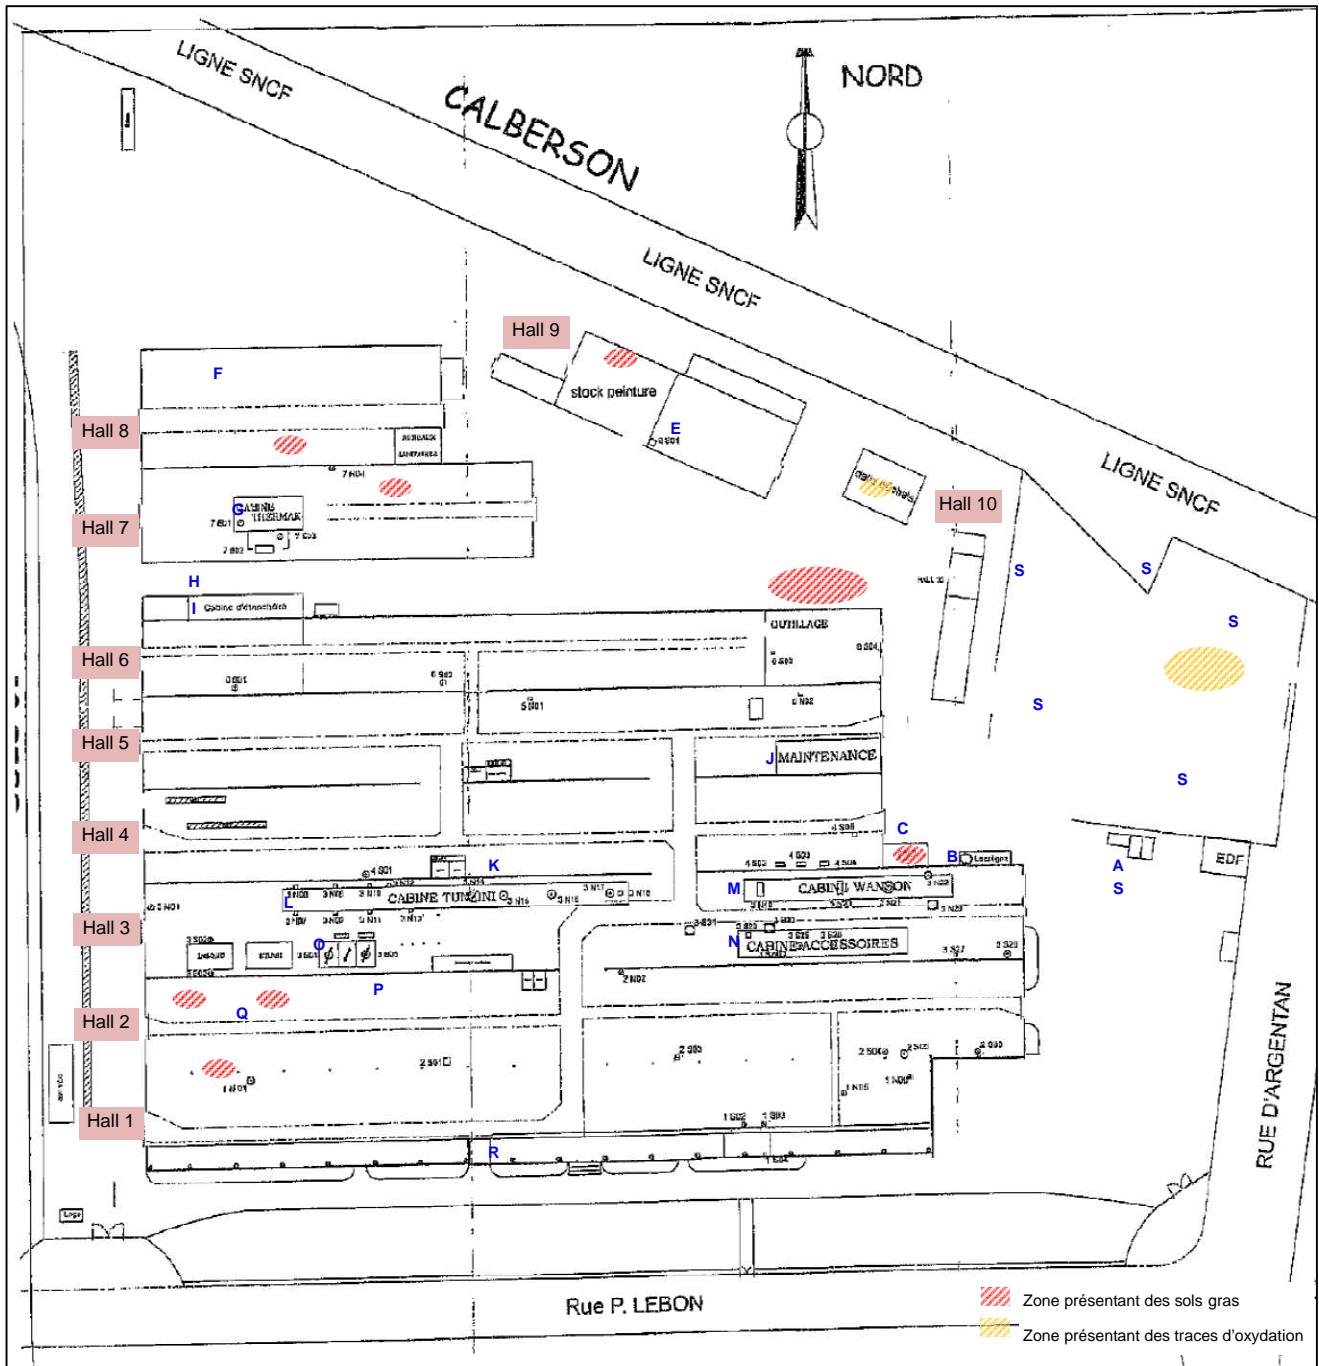
Des traces d'oxydation ont également été relevées sur les extérieurs, en partie nord-est du site, au droit d'une dalle béton accueillant des bennes à déchets et sur l'enrobé du parking clôturé. Ces constats sont localisés sur le plan en Figure 3.

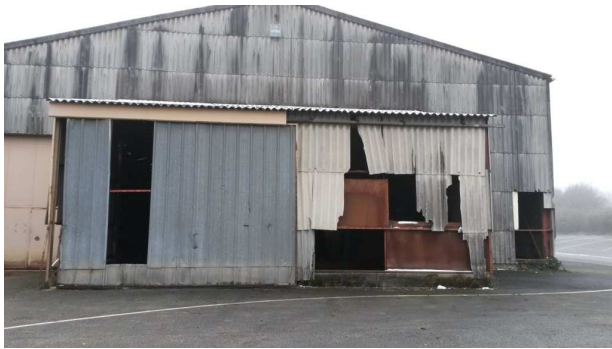
Hall 8 : Local de pulvérisation d'huile

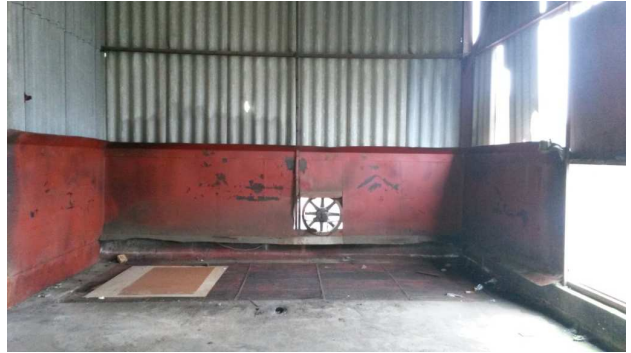
Fosse dans local de pulvérisation d'huile

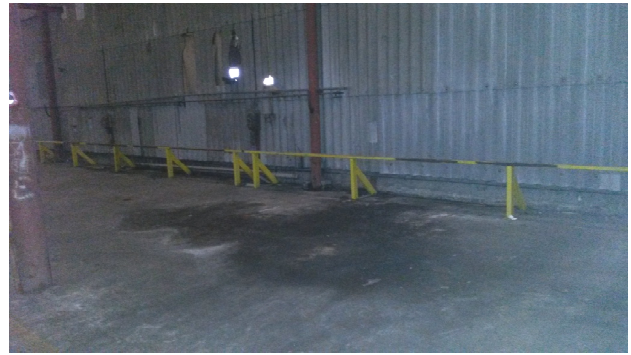
- Aire bétonnée semblant avoir accueilli des stockages de produits ou de déchets, au nord-est du Hall 6 ;
- Local compresseurs, à l'extrémité Est du Hall 4 ;
- Hall 8 : une emprise grasse de quelques mètres-carré ;
- Hall 7 : une emprise grasse de quelques mètres-carré ;
- Hall 2 : plusieurs emprises d'anciennes machines de travail des métaux grasses ;
- Hall 1 : une emprise grasse de quelques mètres-carré.

Sols gras dans le Hall 8

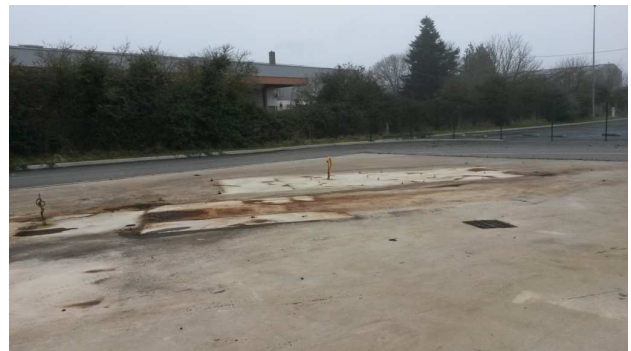
A proximité Hall 9 : Zone de stockage des bennes à déchets

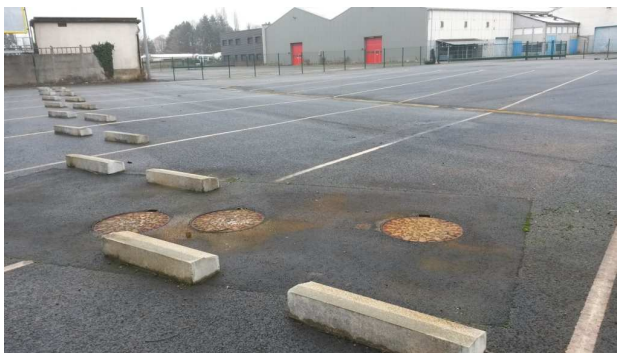
Parking nord-est (ancienne parcelle GDF)

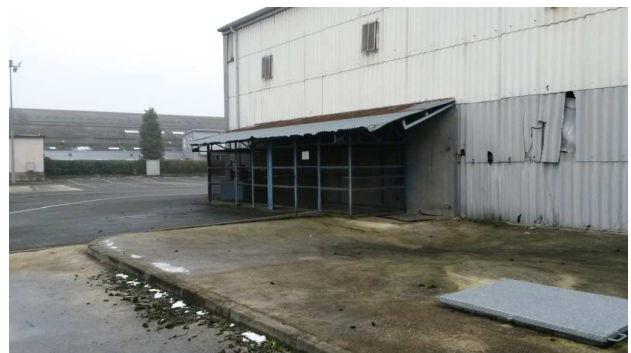
Remarque 1 : Rappelons que – sur le plan réglementaire – l'inertage d'une cuve à l'eau est une mesure temporaire, qui ne doit pas excéder 24 mois (validité → octobre 2016).

Cuve enterrée de fioul 50 m³ (inertée à l'eau)

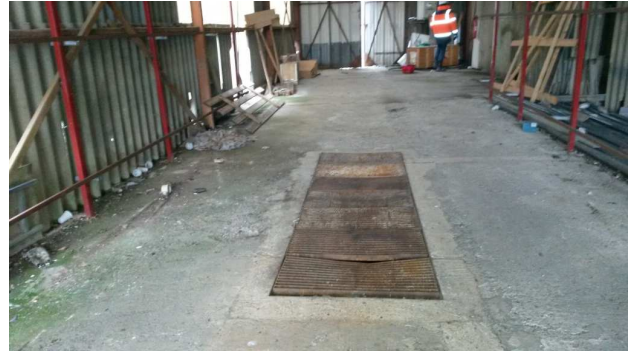
Fosse dans la cabine d'étanchéité

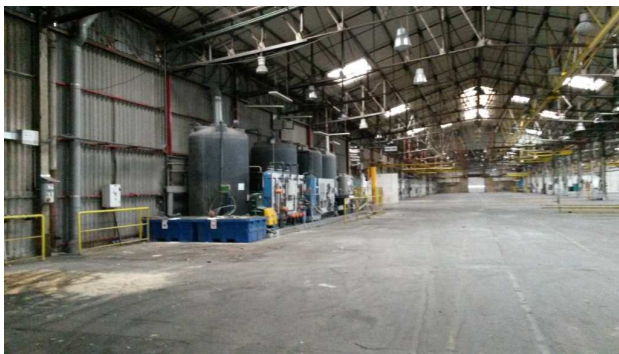
Hall 2: STEP – cuves de traitement au RDC

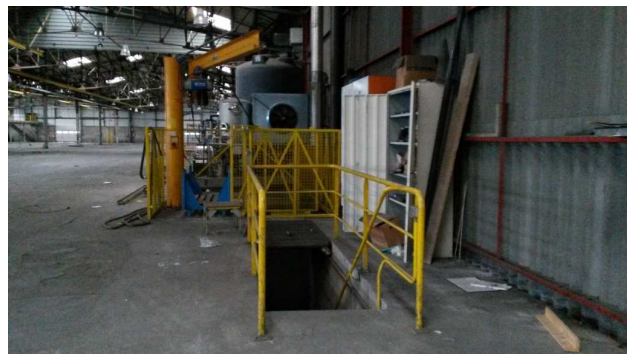
Un unique sous-sol partiel de quelques dizaines de mètres carrés a été identifié au droit de l'ancienne station de traitement des effluents (Hall 2).

Hall 2 : Accès au sous-sol partiel de la STEP

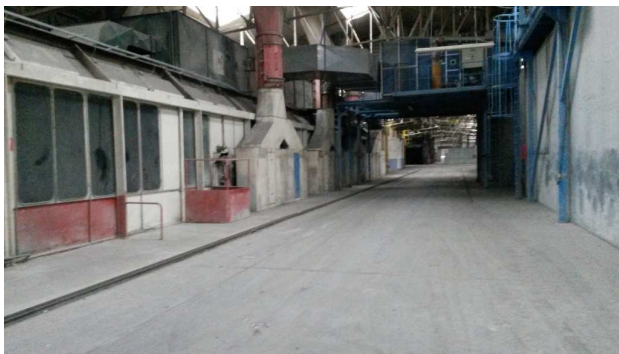
Hall 3 : Cabine Tunzini

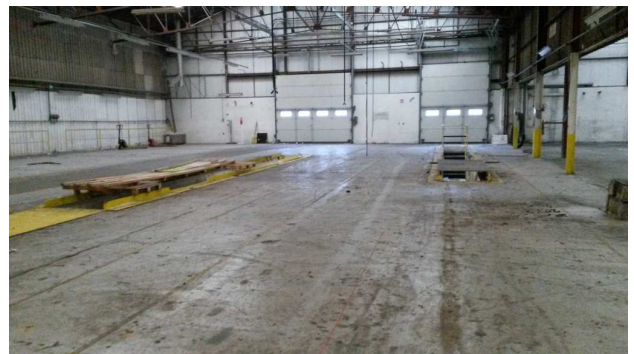
Hall 4 : 2 fosses de visite

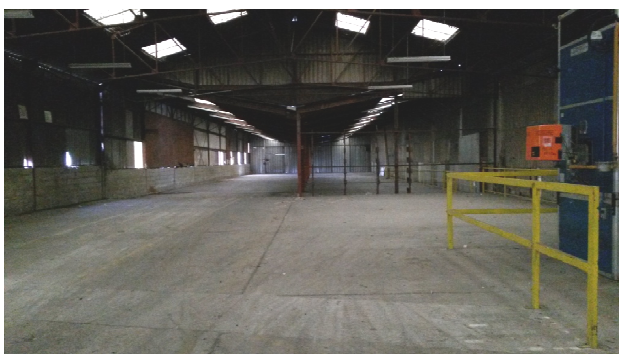
Hall 5 : Local Maintenance (grillagé)
