NOTE TECHNIQUE

INERTAGE DU PIEZOMETRE PZ1

Site à l'étude : Ancien site CARRIER CARROSSERIE

181, rue d'Argentan – 61000 ALENCON

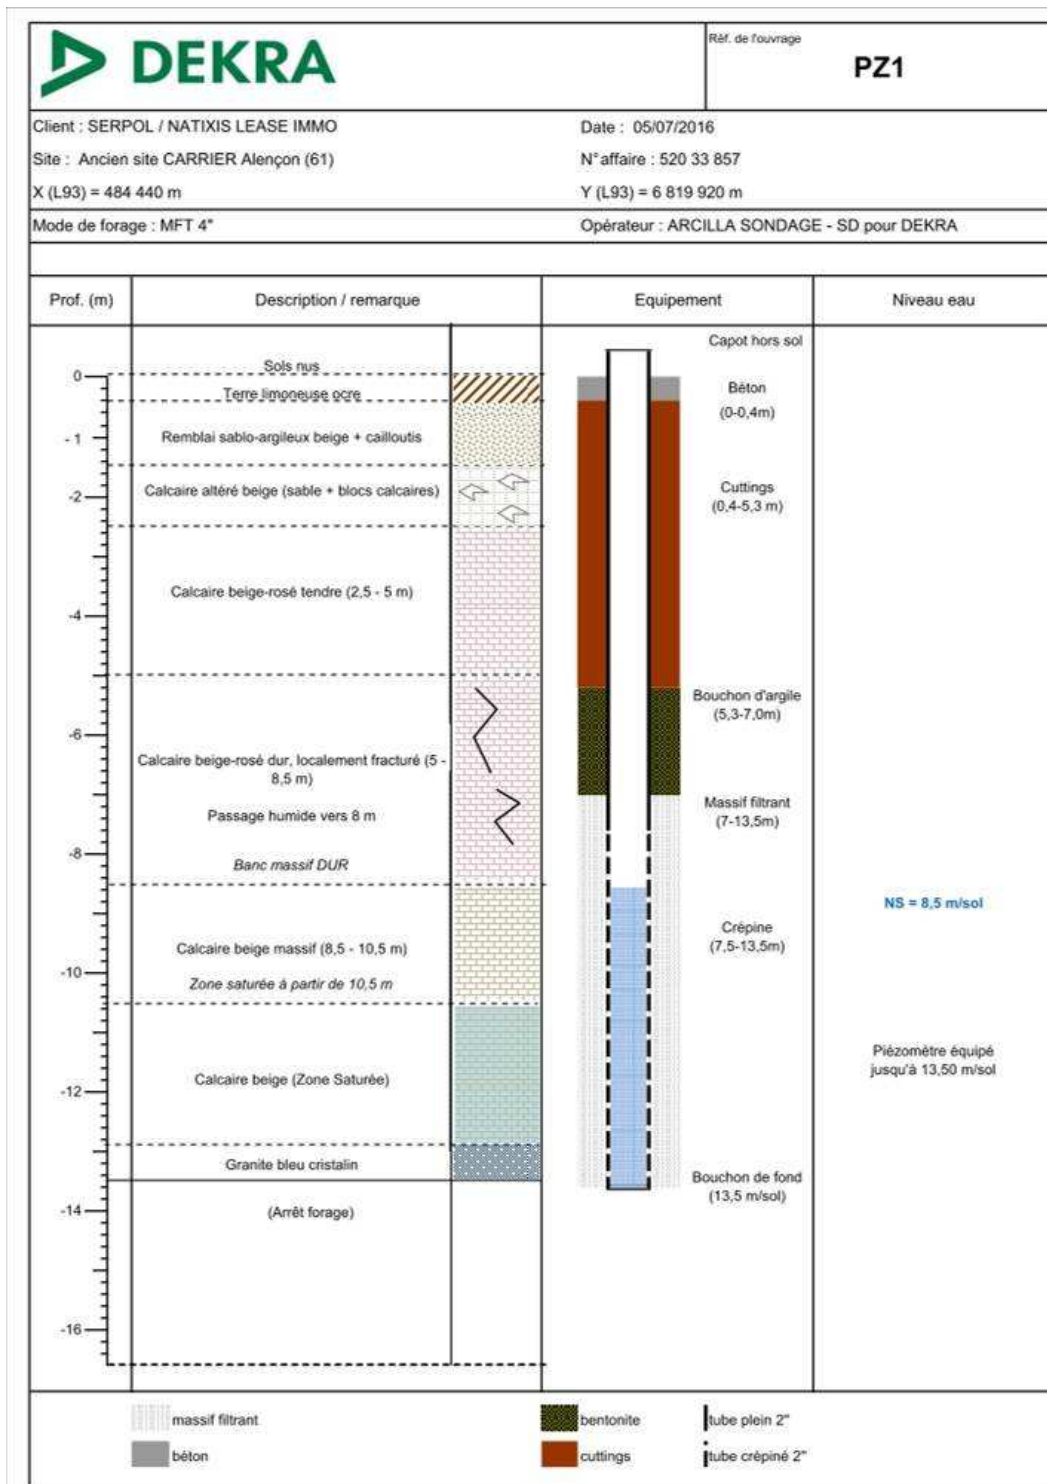
Figure 3 : Coupe technique du piézomètre Pz1

- niveau d'eau mesuré à 9,51 m par rapport au haut du tube PVC et 9,21 m par rapport au sol,
- profondeur du piézomètre mesurée à 13,80 m par rapport au haut du tube PVC,
- hauteur de tube PVC dépassant du sol : environ 30 cm.
