| | SFUSP<br><br>Contact :<br>F. PHILIPPON | <p style="text-align: center;"><b>ESPACE CHROME<br/>à Villeurbanne (69)</b></p> | <p style="text-align: right;">Lyon,<br/>Le 23 mai 2018</p> |

## Compte rendu d'intervention terminée

### AP de travaux d'office du 4 août 2015

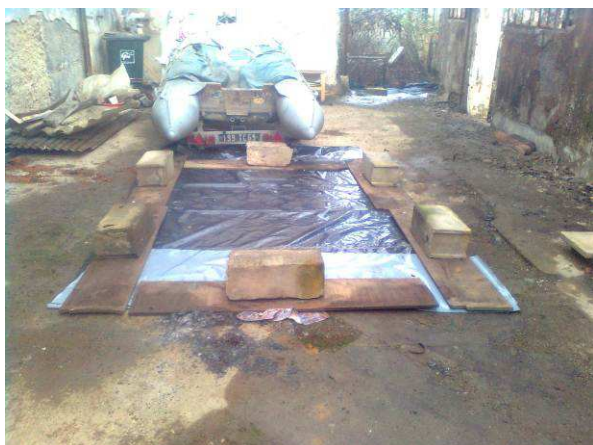
**PHOTOGRAPHIE 1 : ETANCHEITE DU TROU N°1 SITUE DANS L'ATELIER DE CHROMAGE**

Elle a consisté en la pose de plaques en acier de 5mm d'épaisseur et de dimensions 2,5x1,25 m. L'épaisseur des plaques permet de supporter une circulation piétonne. Compte tenu de la dimension des trous 2 plaques ont été nécessaire pour deux d'entre eux.

Les plaques ont été mise en place manuellement et fixées au sol à l'aide de spits dans les parties bétonnées ou à l'aide de pieux dans les parties en terre. Une bâche en polyane a été positionnée sur chaque plaque pour assurer l'étanchéité.

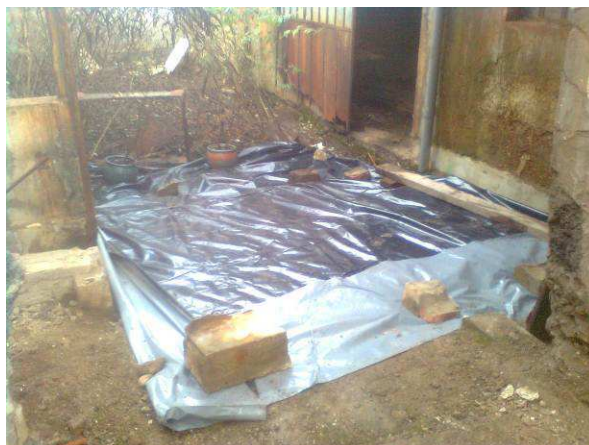
**PHOTOGRAPHIE 2 : ETANCHEITE DU TROU N°3 SITUE DANS L'ARRIERE COURS**

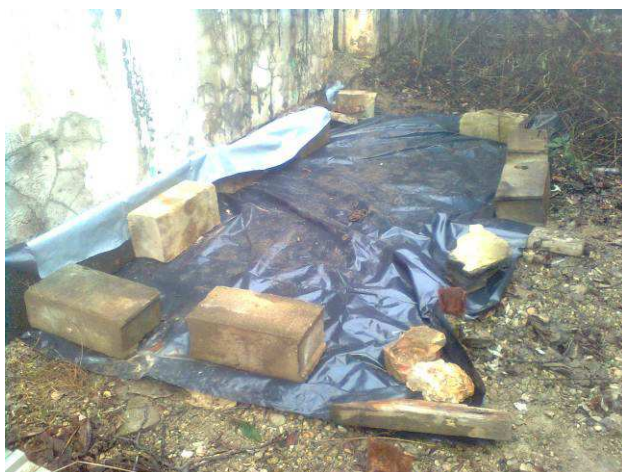
**PHOTOGRAPHIE 3 : ETANCHEITE DU TROU N°2 SITUE DANS LE LOCAL DE STOCKAGE**

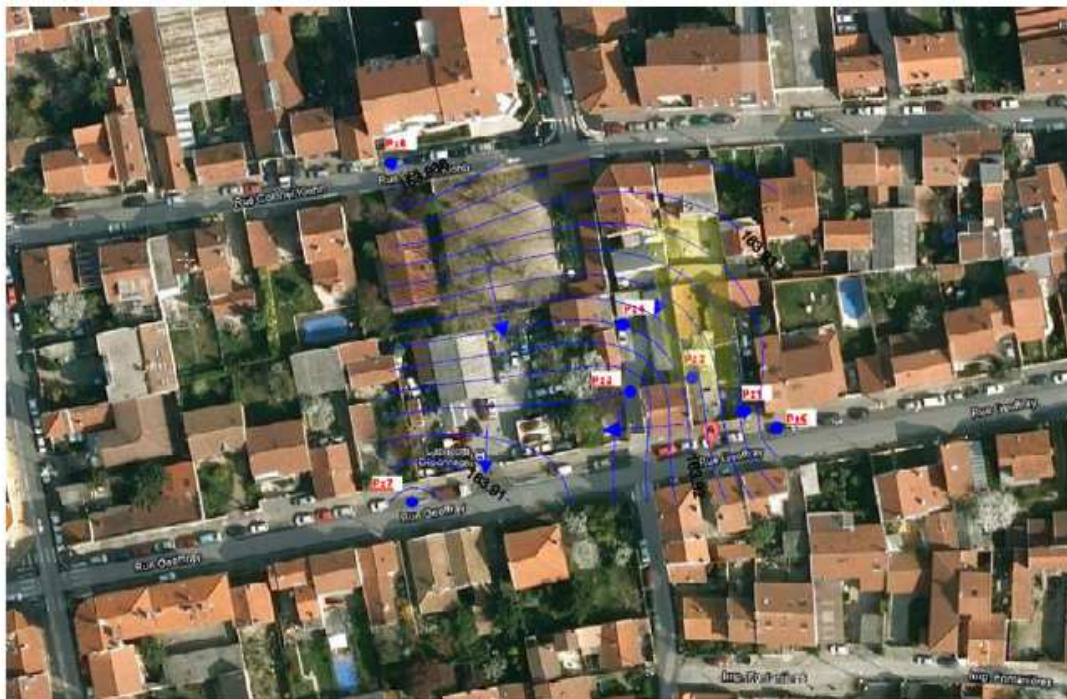
FIGURE 2 : SENS D'ECOLEMENT DES EAUX SOUTERRAINES EN PERIODE DE HAUTES EAUX (JUN 2017, EODD)

Ainsi les écoulements sont globalement orientés vers le sud-ouest en période de hautes eaux (juin 2016 et juin 2017) et vers le nord-Ouest en période de basses eaux (novembre 2016 et novembre 2017).

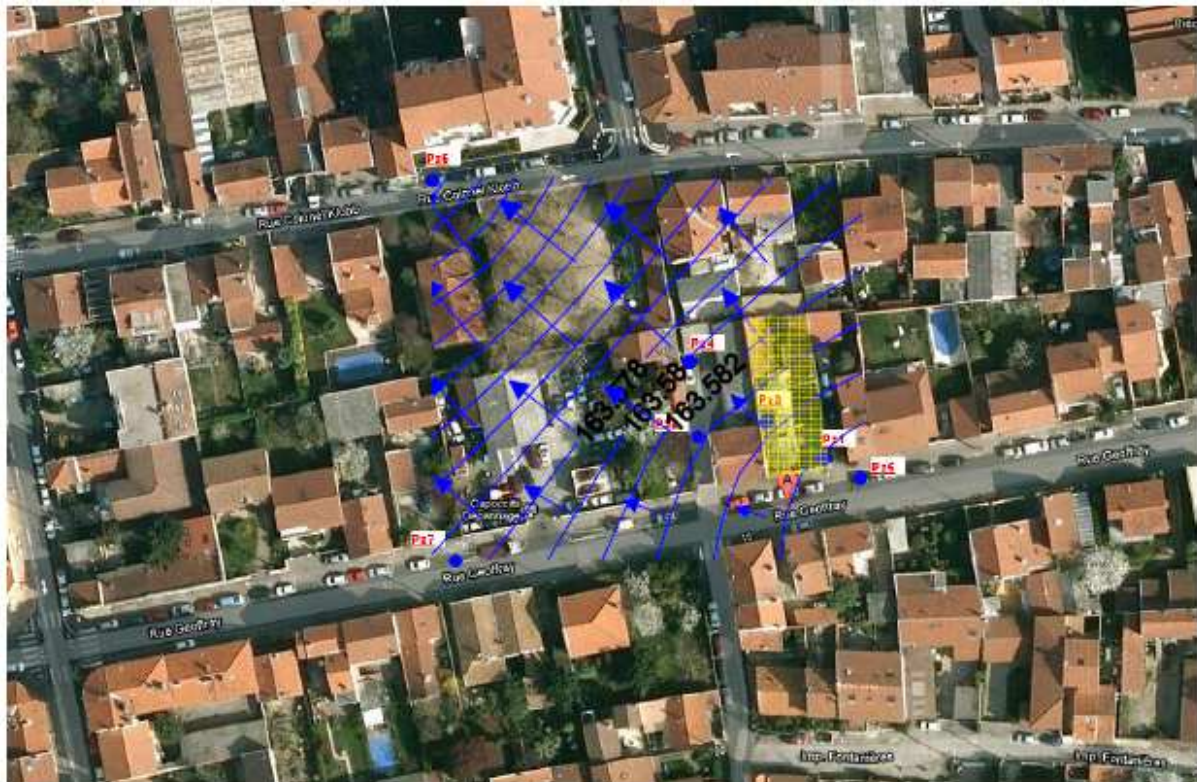
**FIGURE 3 : SENS D'ÉCOULEMENT DES EAUX SOUTERRAINES EN PÉRIODE DE BASSES EAUX (NOVEMBRE 2017, EODD)**

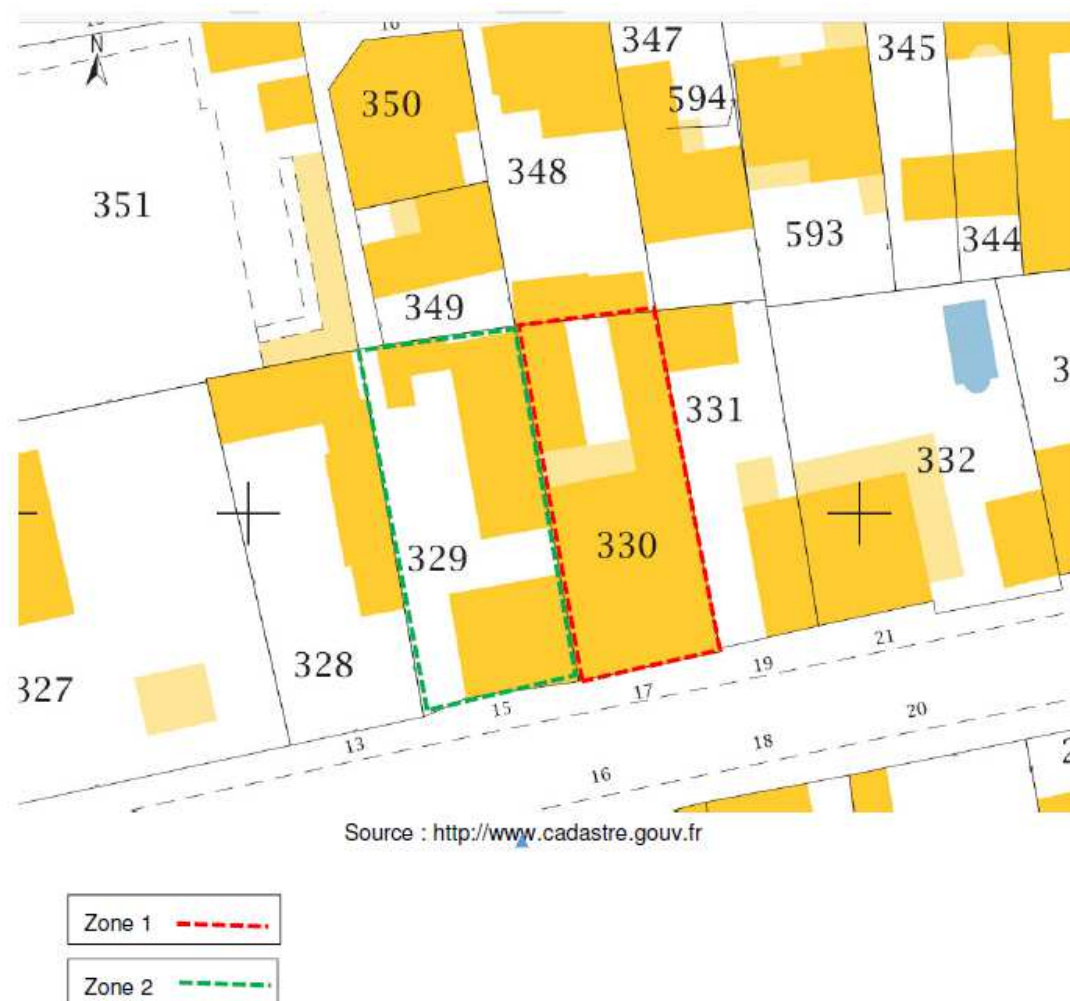
FIGURE 4 : ZONE 1 ET 2 DEFINIES DANS LE CADRE L'ETABLISSEMENT DU PROJET DE DOSSIER SUP (NOTA : LE SITE CORRESPOND A LA PARCELLE CADASTRALE 330)

Le tableau suivant présente les restrictions d'usage préconisées par EODD Ingénieurs conseils. Le plan ci-dessus (Figure 4) faisant apparaître le périmètre d'application des restrictions d'usage (zones 1 et 2).
