Objet : Clôture de la procédure de cessation d'activité ICPE
Proposition de création d'un secteur d'information sur les sols (SIS)
Réfer. : Rapport DREAL UDR/17-TESSP-156-CBA du 28 août 2017

DÉPARTEMENT DU RHÔNE Inspection des installations classées

Ancien site DECAMAT – VILLEFRANCHE-SUR-SAONE

Raison sociale : Société CHANCEREL (DECAMAT)
SIREN n° 344601687

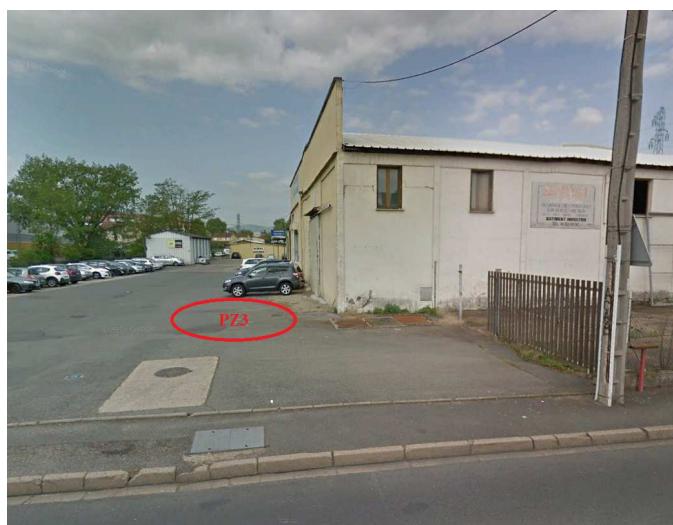
2 – d'un pic de pollution aux hydrocarbures entre 2011/2013, avec un impact très significatif sur la qualité des eaux dans le piézomètre PZ3 situé au sud du site (jusqu'à 38 000 µg/l en hydrocarbures en juin 2013).

La détection simultanée de **BTEX** et de **MTBE/ETBE** démontre qu'il s'agissait de carburant automobile, probablement issu d'un déversement sur le parking (librement accessible) situé au sud du site.

Parking au sud de l'installation et emplacement approximatif du PZ3

Cette pollution n'ayant pas de lien direct avec l'installation exploitée par DECAMAT, qui en outre n'avait pas la maîtrise foncière de la zone de parking, elle ne semble pas relever de la responsabilité de l'exploitant au titre des dispositions du code de l'environnement applicables à la cessation d'activité de l'installation.

En 2016, cette pollution conduisait toujours à un impact résiduel significatif :

- sur les eaux souterraines (370 µg/l en hydrocarbures, quelques µg/l de MTBE/ETBE) ;
- dans les gaz des sols (jusqu'à 16 600 µg/m³ en HCT et 2460 µg/m³ en BTEX).

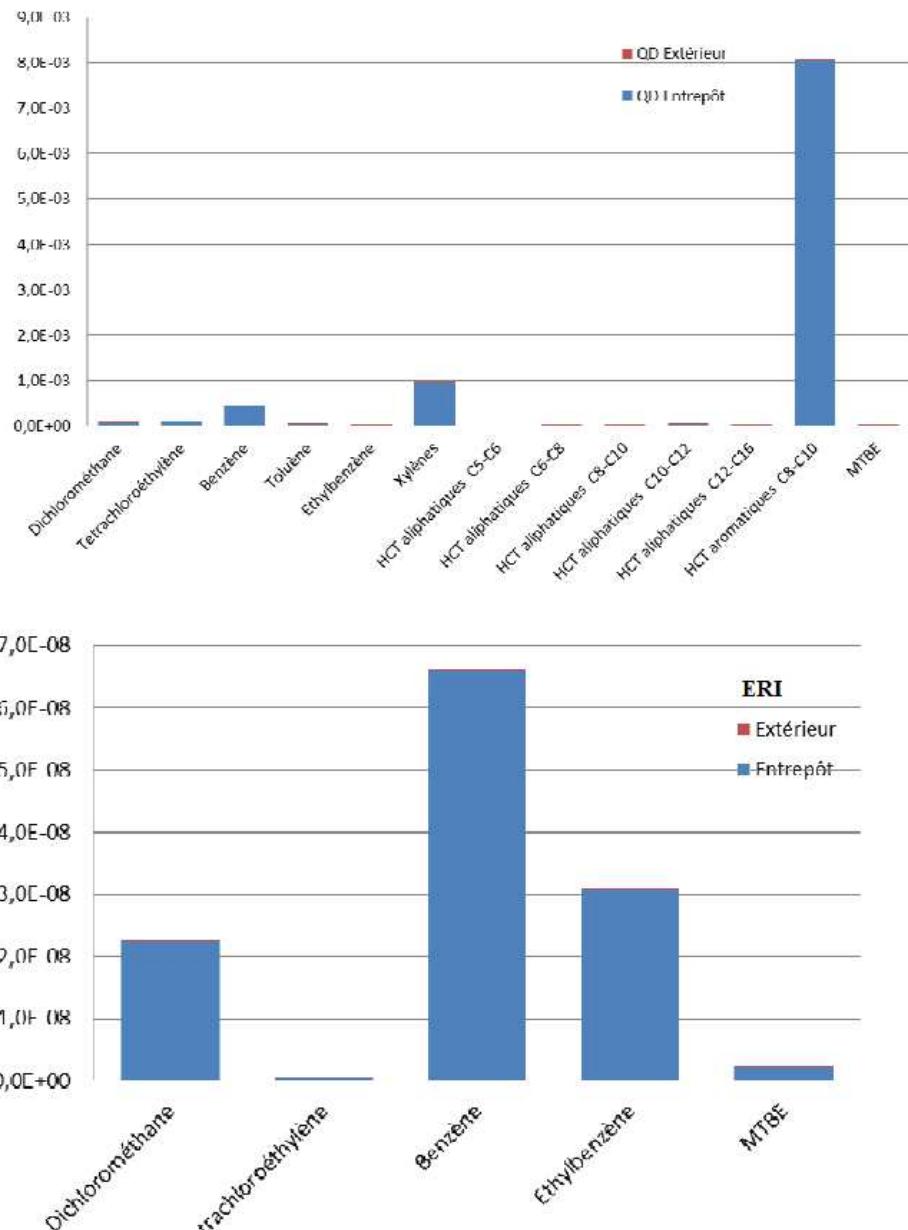
À noter que l'impact est très majoritairement dû à la pollution par du carburant, qui ne semble pas relever de la responsabilité de DECAMAT :

Répartition des contributions des polluants en matière de risques sanitaires (QD et ERI)
