PRÉFET DU RHÔNE

Objet : *Cessation d'activité société Lépine à Bron, 7 chemin du Vinatier*
Réfer. : *Transmission de l'exploitant du mémoire de cessation d'activité le 04 février 2011 ;
Courrier de la préfecture du 23 décembre 2014 reprenant les éléments du rapport
de l'inspection du 11 décembre 2014
Transmission de l'exploitant par courrier du 06/06/2016 comprenant 2 rapports
R001-6103974LAV-V01, et R002-6103974MEC-V02, Diagnostic de pollution
complémentaire sur les eaux souterraines.
Courrier du 4 juillet 2016 sur le changement d'usage*
P.J. : *Projet d'APC*

<p>DEPARTEMENT DU RHONE SOCIETE Lépine à Bron Rapport de présentation au CODERST</p>

Raison sociale : GROUPE LÉPINE

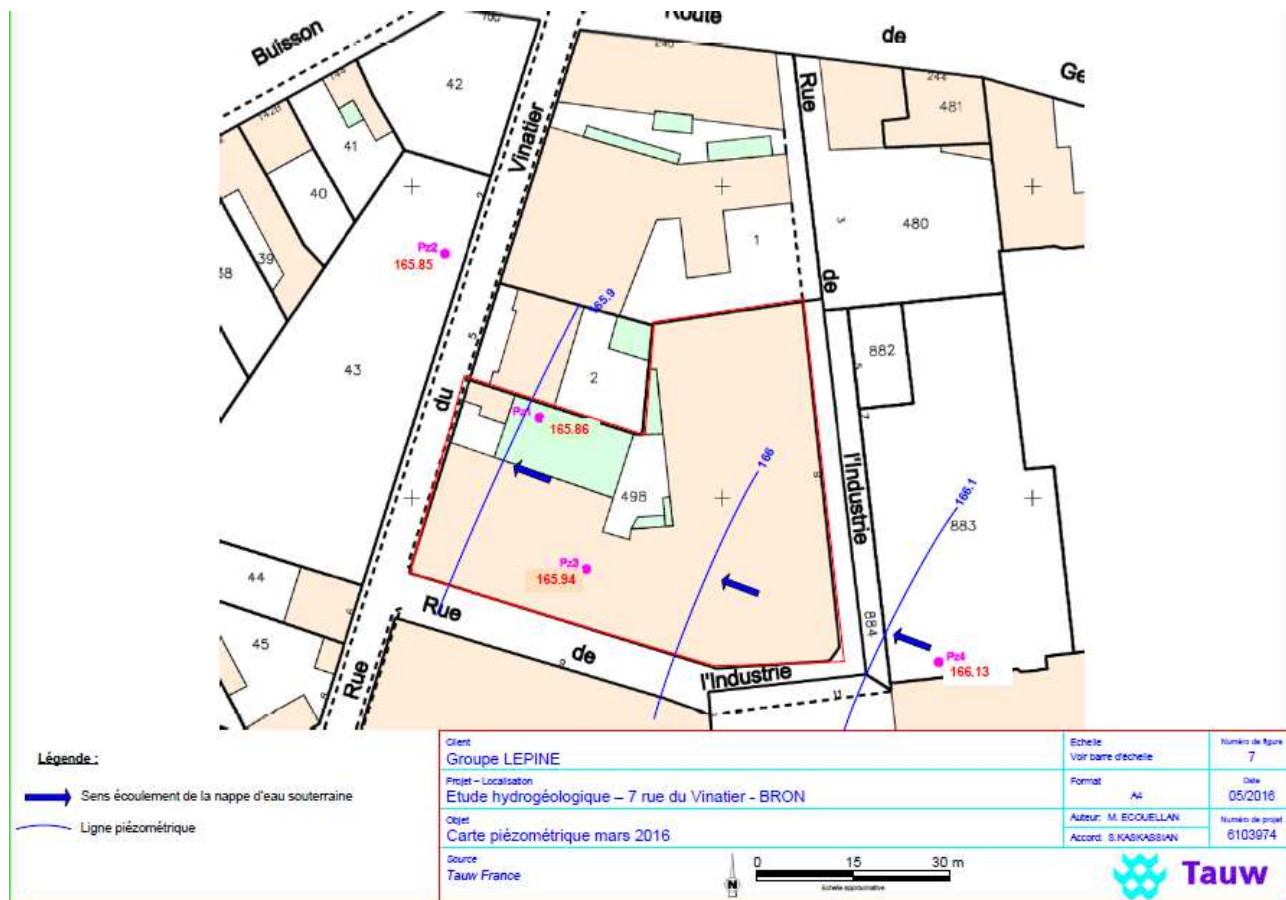
Annexe 1 : Carte piézométrique de mars 2016 (diagnostic complémentaire eau souterraine, TAUW juin 2016)

L'esquisse piézométrique, établie selon les conditions d'écoulement du 26 avril 2016 est présentée en annexe 1. Afin d'établir cette esquisse, le niveau piézométrique au droit de Pz1 n'a pas été prise en compte. En effet, celui-ci paraît incohérent. **Le prochain suivi piézométrique devra confirmer ou non la cohérence du niveau piézométrique obtenu en Pz1 par rapport aux autres ouvrages**

Les composés recherchés sont les COHV, les BTEX et les HCT, les résultats d'analyses au droit des piézomètres ont montré en Pz1 et Pz3 des concentrations de respectivement 31 et 13 µg/l en tétrachloroéthylène, 6,9 et 10 en trichloroéthylène, 110 et 200 µg/l en 1,1,1-trichloroéthane (1,1,1-TCA) et 0,5 µg/l en Pz3 en chlorure de vinyle.

- **Sur site** : Un impact en COHV dans la nappe d'eau souterraine au droit des deux zones du site ayant montré un impact dans les sols a été confirmé lors de cette campagne. En effet, en

Pz1 et Pz3, des teneurs en PCE, TCE et 1,1,1-TCA supérieures aux valeurs de référence ont été mesurées.

- **Hors site** : Compte tenu du réseau de piézomètres disponible, aucune pollution en solvants chlorés et BTEX ne migre depuis le site et en dehors des limites du site. Les teneurs mesurées en Pz2 (aval latéral) et Pz4 (amont) sont inférieures aux valeurs de référence et correspondent au bruit de fond généralisé de la nappe de l'Est Lyonnais. Enfin, des hydrocarbures (HCT C10-C40) dissous ont été mis en évidence dans la nappe en amont du site (Pz4). Cette pollution ne semble pas migrer au droit du site d'étude (absence d'impact en août 2015 au droit de PZ1).

- réaliser une surveillance trimestrielle de la qualité de la nappe d'eau souterraine au droit des 4 ouvrages piézométriques ;
- confirmer la présence et l'usage de l'ouvrage inventorié (06987X0454/F), situé en aval hydraulique du site, et analyser la qualité de la nappe le cas échéant ;
- dans le cas d'un futur usage résidentiel du site, réaliser une évaluation des risques sanitaires et un plan de gestion.

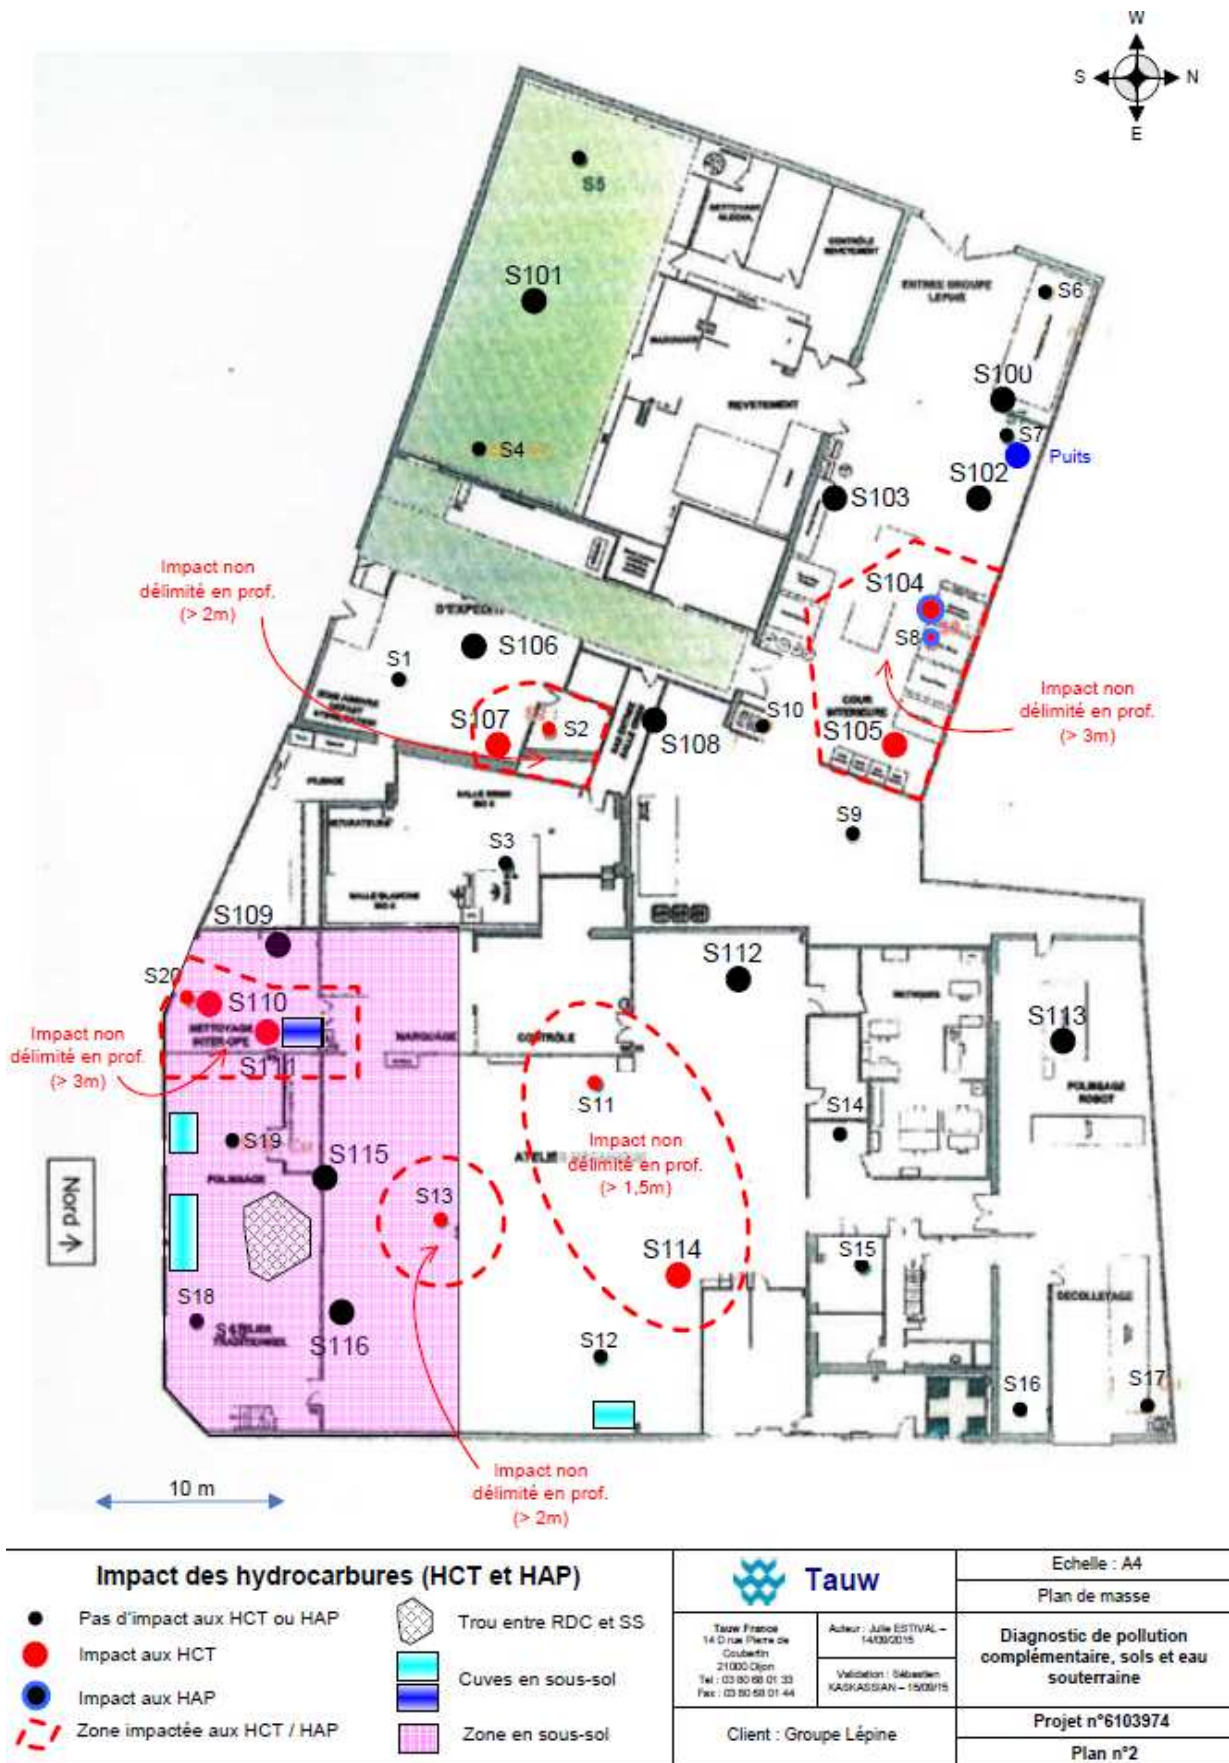
Annexe 2 : Résultats d'analyse pour les paramètres HCT et HAP dans les sols

- la présence d'hydrocarbures totaux est observée dans les sols (maximum mesuré à 2200 mg/kg de MS) dans des zones dont l'étendue latérale est circonscrite mais dont la profondeur ne l'est pas totalement.
- la présence de métaux lourds dans les sols est représentative des activités s'étant succédées sur le site, avec des concentrations élevées en certains points de sondage (jusqu'à près de 100 fois la valeur de référence pour le cuivre) notamment au droit de l'ancienne chaudière et transformateur (S6), zone de décapage (S4), zone de vitrification (S106 et 107), ateliers de polissage, décolletage (S8 à 10, 17, 102, 105, 112 et 113), zone de polissage (S19, 119)
- sur la totalité du site les solvants chlorés sont mesurés dans les sols, particulièrement à deux endroits (S104 (16 mg/kg en PCE et 3,2 en TCE de 2 à 3 m) et S107(11 mg/kg en PCE et

Des investigations complémentaires sur les sols et gaz du sols afin de circonscrire horizontalement et verticalement les pollutions révélées par le diagnostic environnemental de septembre 2015 semblent également pertinentes.

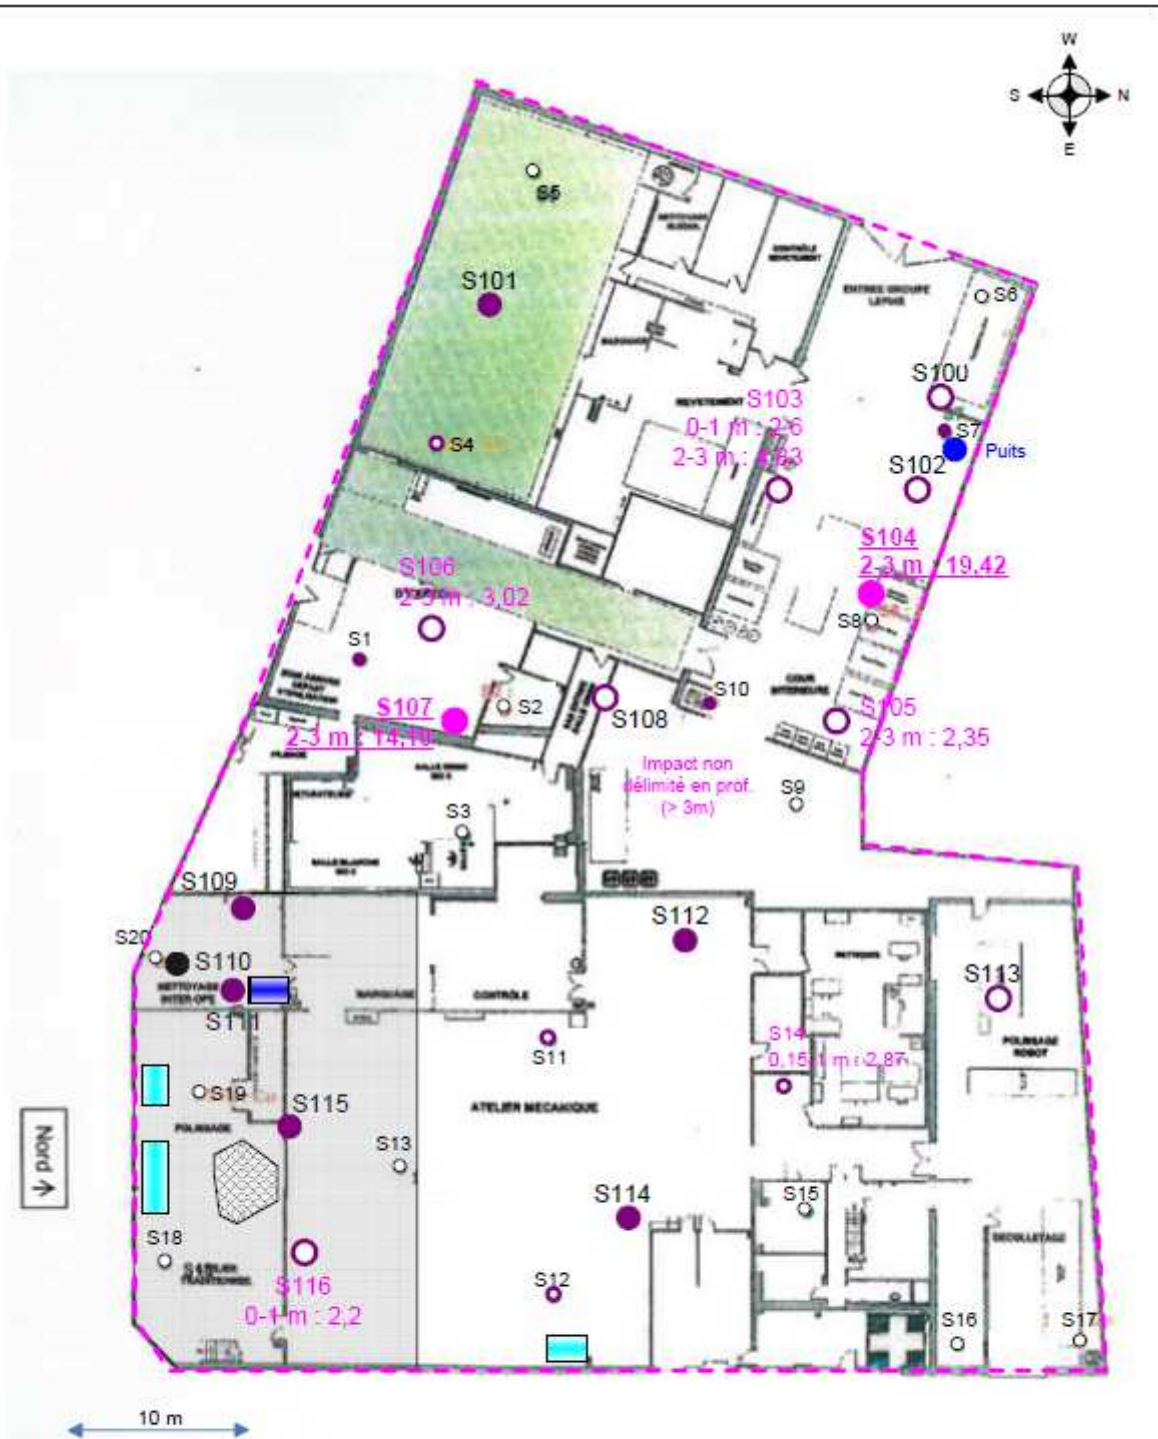
Annexe 4 : Résultats d'analyse pour les COHV dans les sols

2,6 en TCE de 2 à 3 m)) dont les activités passées rendent compte de la présence de solvants chlorés (bennes / dépôt de laque / cuve chloroforme pour le S104, décapage / polissage pour le S107) à plus de 10 mg/kg en solvants chlorés.

La méthodologie nationale de gestion des sites et sols pollués de 2007 indique que « lorsque des pollutions concentrées sont identifiées, la priorité consiste d'abord à extraire ces pollutions concentrées, généralement circonscrites à des zones limitées », et non pas à engager des études pour justifier leur maintien en place.
