Objet : Cessation d'activité - Fin de travaux de dépollution

**DÉPARTEMENT DU RHÔNE
SOCIÉTÉ MOLLARD ET FILS**

Rapport de l'Inspection des installations classées

Adresse de l'établissement : 16-22 rue Louis ADAM – 69 100 VILLEURBANNE

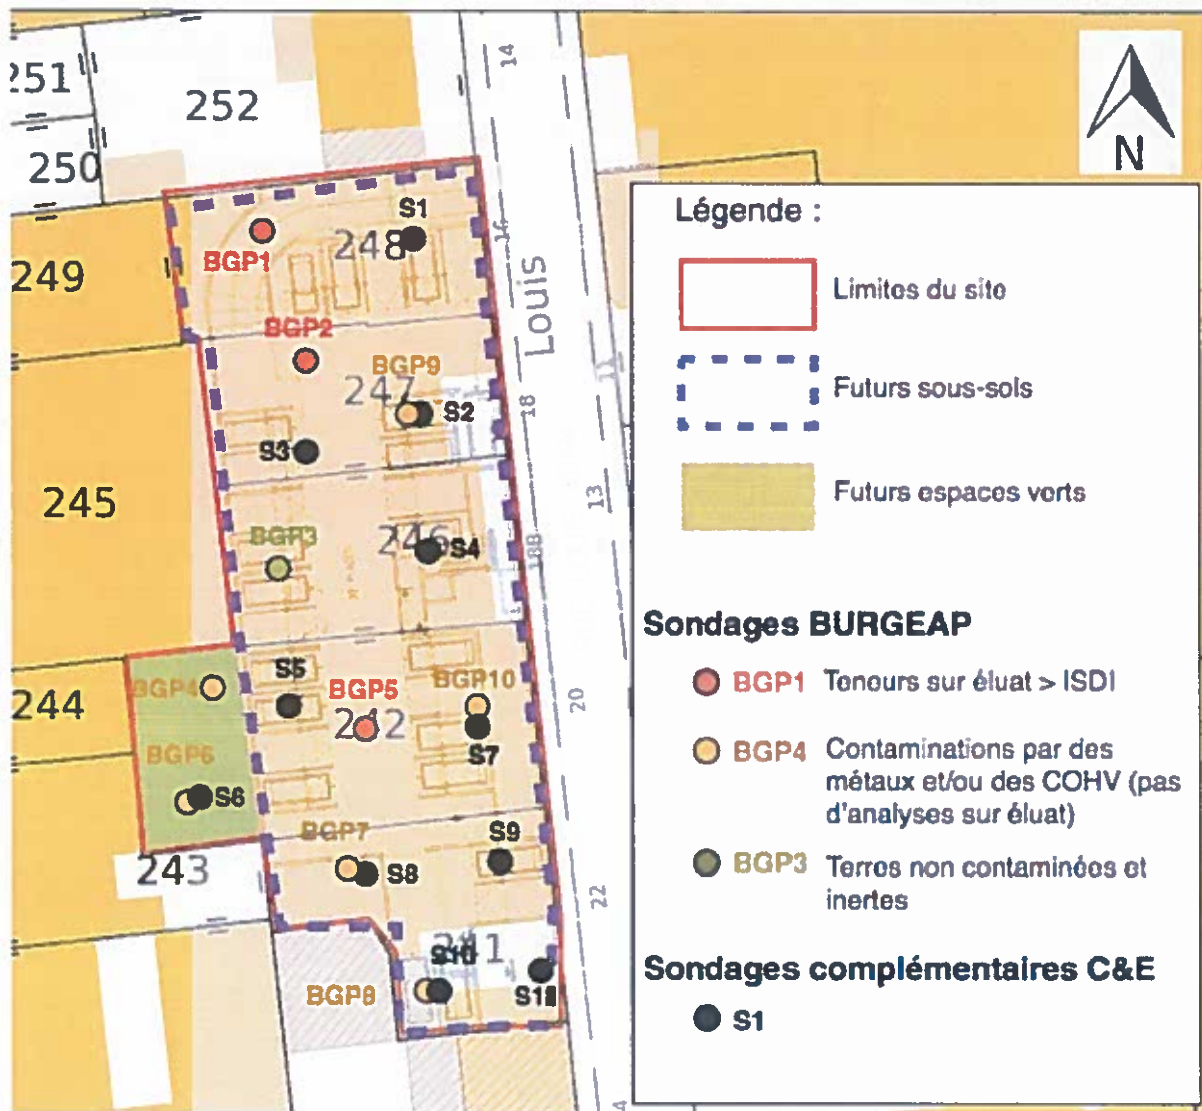
Fig3 : Plan d'implantation des sondages.

Une pollution diffuse en métaux a été mise en évidence sur la quasi-totalité du site, en particulier des concentrations significatives en zinc au droit des sondages BGP8 (1100 mg/kg) et BGP9 (1600 mg/kg MS), ainsi qu'en cuivre au droit de BGP4 (2200 mg/kg MS), BGP6 (1000 mg/kg MS) et BGP8 (1300 mg/kg MS). Ces concentrations sont comprises entre 0 et 2 m de profondeur ; principalement dans les remblais.

À noter que certains sondages présentant des teneurs importantes (BGP4 et BGP6) se trouvent dans la zone des anciens ateliers 2 et 3, hors emprise des sous-sols dans le projet futur et ayant vocation à devenir un espace vert (cf. figure 3).

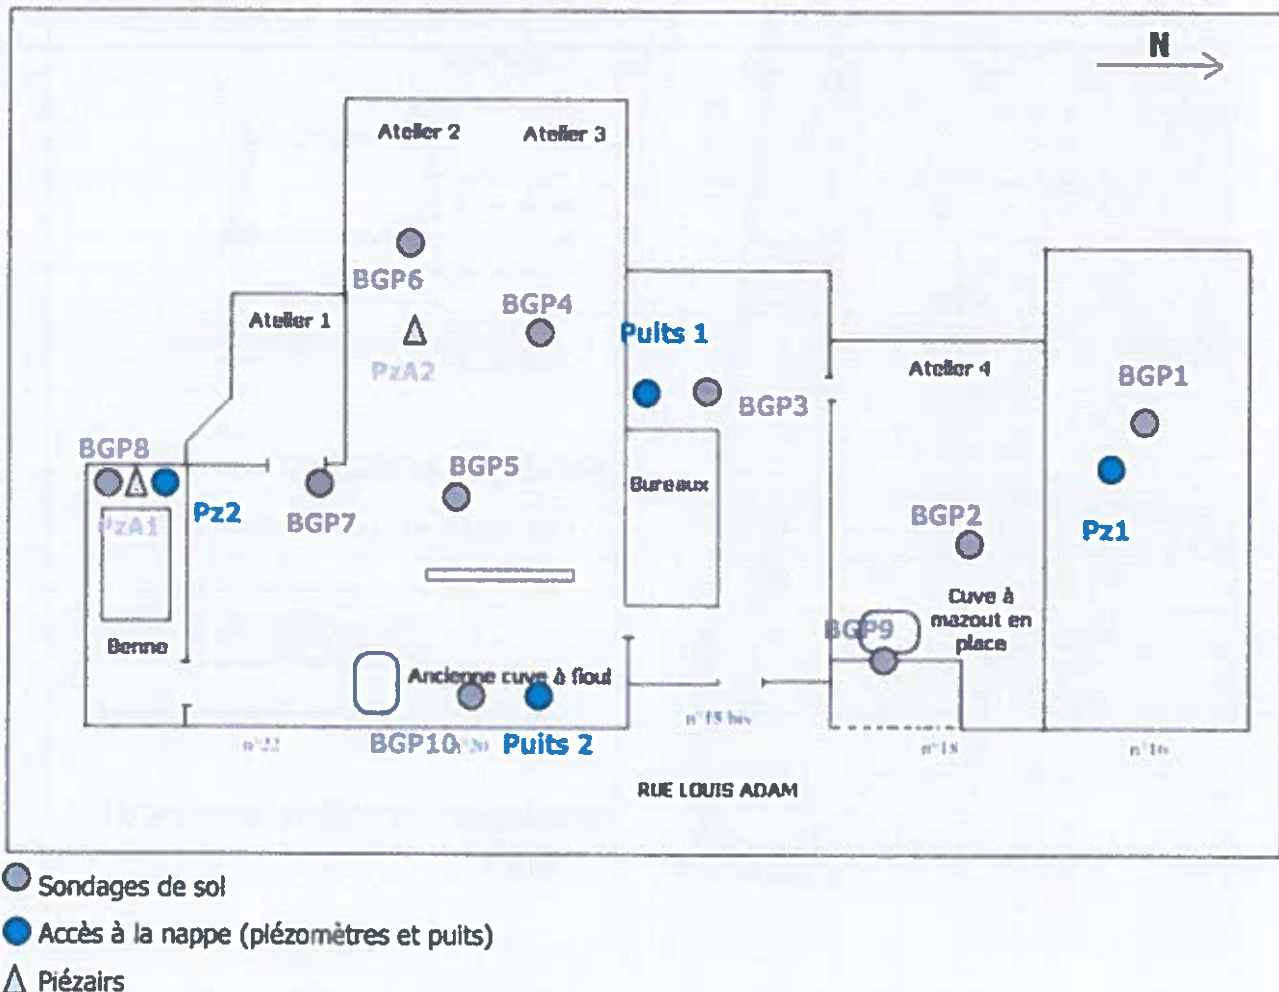
Fig 4 : Plan d'implantation des piézomètres et piézairs.

Selon BURGEAP, les mesures piézométriques ont mis en évidence un écoulement orienté Nord-Sud, différent du sens d'écoulement local théorique orienté Est-Ouest. Le bureau d'études précise que le sens d'écoulement est vraisemblablement perturbé localement par les cônes piézométriques induits par les pompes P1 et P2 effectués dans la nappe.

Le dispositif de mesures utilisé en 2013 (seulement 2 piézomètres) et les perturbations du milieu liées aux puits P1 et P2 ne permettaient pas de statuer sur le sens d'écoulement de la nappe. Le sens d'écoulement Nord-Sud annoncé est donc très incertain.

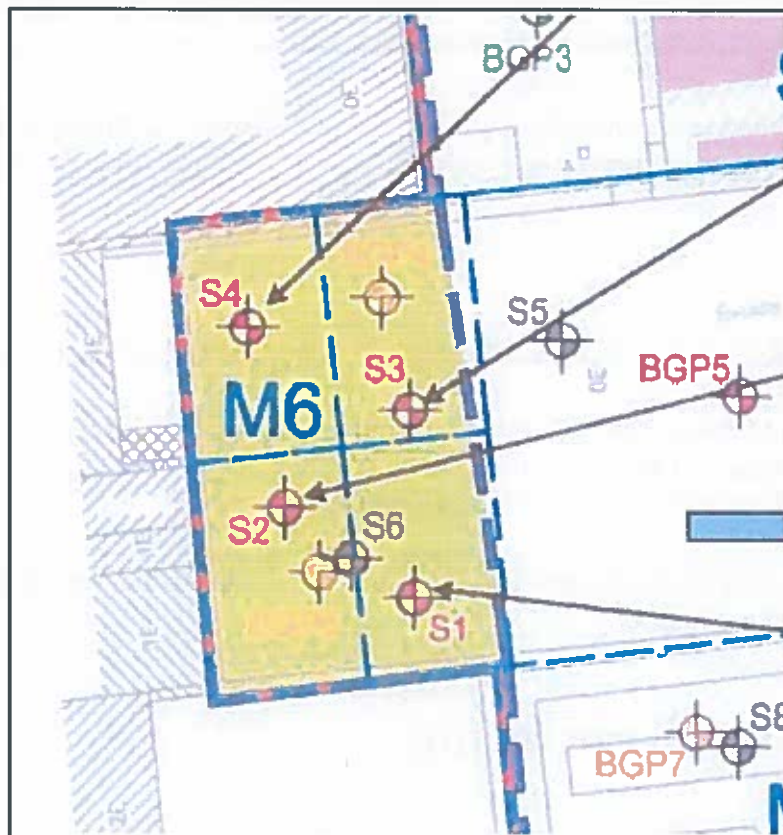
Fig5: Plan d'implantation des sondages complémentaires 2016.

Néanmoins, après demandes complémentaires de l'Inspection en juin 2016 et compte tenu de l'hétérogénéité de la lithologie observée, 4 sondages complémentaires ont été réalisés dans cette zone, permettant d'affiner les résultats et de sous-mailler la maille M6 en 4 mailles M6-1, M6-2 ; M6-3 et M6-4 (cf. figure 5 page suivante).

- ➔ décapage de 30 cm des mailles M6-1, M6-2 ; M6-3. Les terres excavées pourront être évacuées vers filière ISDI classique.
- ➔ compte tenu de la présence de spots violacés, et de teneurs en métaux sur éluat supérieures aux critères ISDI lors des nouvelles analyses, une purge des terres de la maille M6-4 jusqu'à une profondeur de 1,2 m avec une évacuation en filière ISDND.

Toutefois, le bureau d'études Conseil & Environnement précise que la purge de la sous maille M6-4 n'est pas sans conséquence économique (coût supplémentaires de confortement) mais également du point de vue de la sécurité (fissurage ou effondrement des murs possible). Ainsi l'option proposée

de terrassement pourra être remplacée par un terrassement / remblaiement à l'avancée si des risques avérés étaient mis en évidence, ou si le bureau d'études structure émet un avis défavorable à la purge proposée. Dans ce cas un contrôle des teneurs résiduelles en fond de fouille sera réalisée.

À l'issue des excavations, la zone sera ensuite recouverte par 30 cm de terres saines.

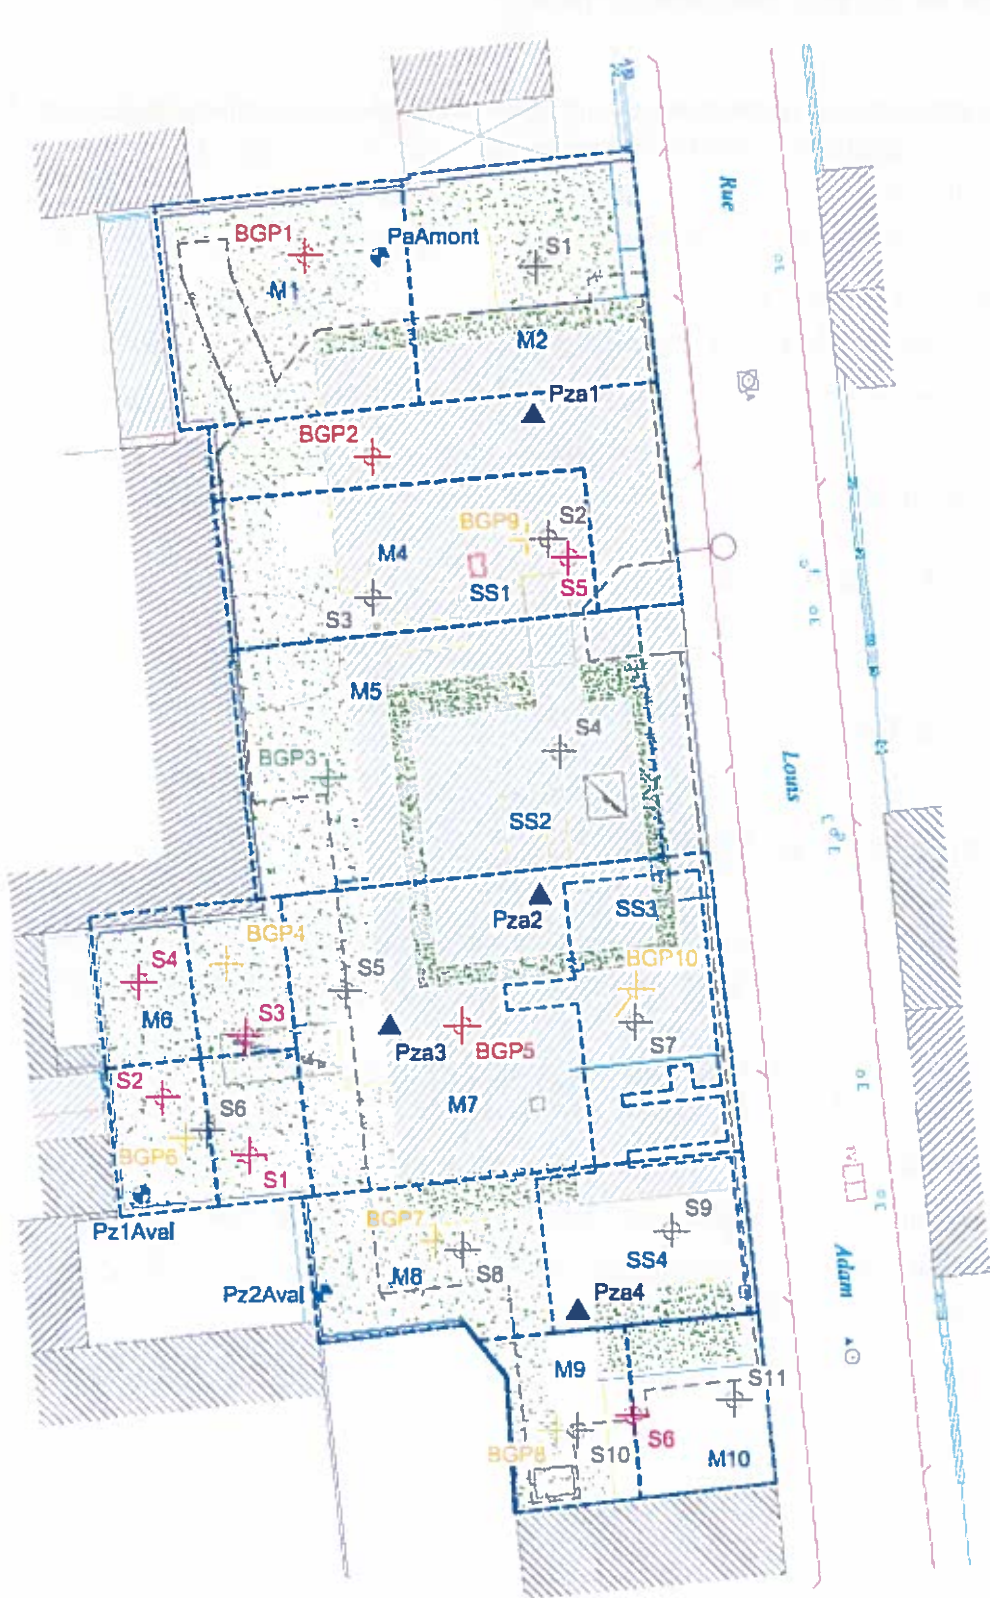
Fig6 :Maillage du site avant travaux

Remarque : la zone SS1 a été identifiée dès le stade du plan de gestion comme source de pollution résiduelle après travaux, au même titre que deux autres zones SS3 et SS4 car ces zones sont situées sous l'actuel sous-sol, et par conséquent topographiquement en deçà de la future zone d'excavation.

Selon le bureau d'étude, seule la zone SS1 nécessite une purge complémentaire car elle présente la qualité la moins bonne (traces en TCE, PCE et BTEX identifiées). La terre des 2 autres zones peut être laissée en place sous réserve des résultats d'une ARR prédictive.

- ➔ terrassement des terres jusqu'à une profondeur de 3,5 m /TN pour la création d'un niveau de sous-sol. Les terres excavées sont envoyées selon leur qualité en ISDI, ISDND ou ISDD ;
- ➔ purge complémentaire au droit de la maille SS1 sur 20 cm (zone de BG9).

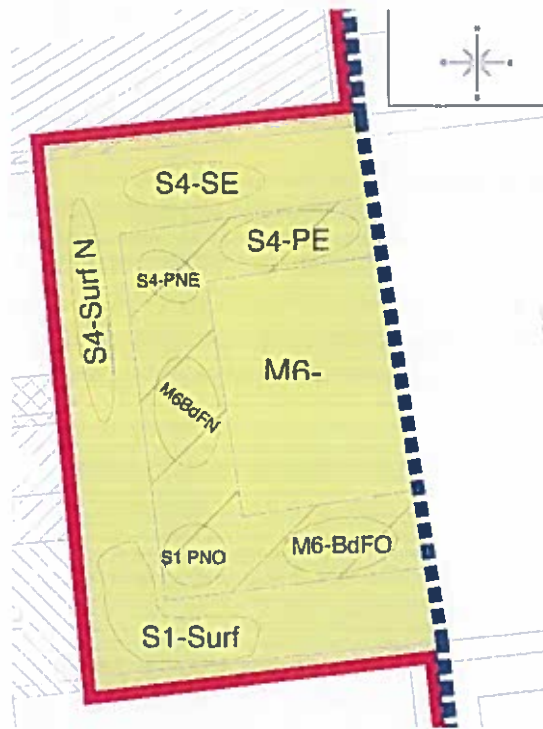
Fig7 : Maille M6 après travaux (zones de prélèvements)

- réalisation d'un décapage/terrassement au niveau de l'emplacement d'un bassin d'infiltration jusqu'à 2,5 m de profondeur environ, situé au milieu de la zone (cf. figures 6 et 7).

- l'ouvrage d'infiltration d'eau pluviale n'était pas mentionné dans le projet d'aménagement joint au plan de gestion. Son emplacement au droit d'une zone polluée en métaux paraît contraire à l'esprit d'un plan de gestion ;
- en tout état de cause, les études techniques liées au bassin d'infiltrations auraient dues être présentées et discutées au stade du plan de gestion, en particulier la note hydraulique qui date de juillet 2016 (antérieure à la date de la mise à jour du plan de gestion).

Les écarts constatés sont principalement liés aux excavations supplémentaires dues au bassin d'infiltration, et par la même occasion, à la création d'un vecteur de transfert privilégié vers la nappe phréatique dans une zone sensible.

Par ailleurs, les sols en fond de fouilles au droit cet ouvrage présentent des concentrations en cuivre et nickel, bien que moins importantes, toujours comprises dans la gamme des « fortes anomalies naturelles ».

- un décapage sur une épaisseur 30 cm au droit des sous-maillles M6-1, M6-2 et M6-3,
- une purge des terres au droit de la sous-maille M6-4 jusqu'à une profondeur de 1,20 m par un terrassement / remblaiement à avancement.

À l'issue des travaux, les zones restantes en pleine terre ont été recouvertes par 40 cm de terre végétale.

Afin de compenser ces écarts au plan de gestion, deux précautions ont été mises en place sur les sols en fond de fouille de l'ouvrage :

- deux analyses sur éluats, présentant des concentrations inférieures aux seuils ISDI ;
- un test de percolation. L'objectif de ce test était de montrer que l'infiltration d'eau pluviale n'entraîne pas les métaux dans la nappe par lixiviation. Selon le bureau d'étude Conseil & Environnement, le test réalisé, par l'intermédiaire d'un protocole non normalisé, indique que les analyses sur percolats sont inférieures aux valeurs de références.

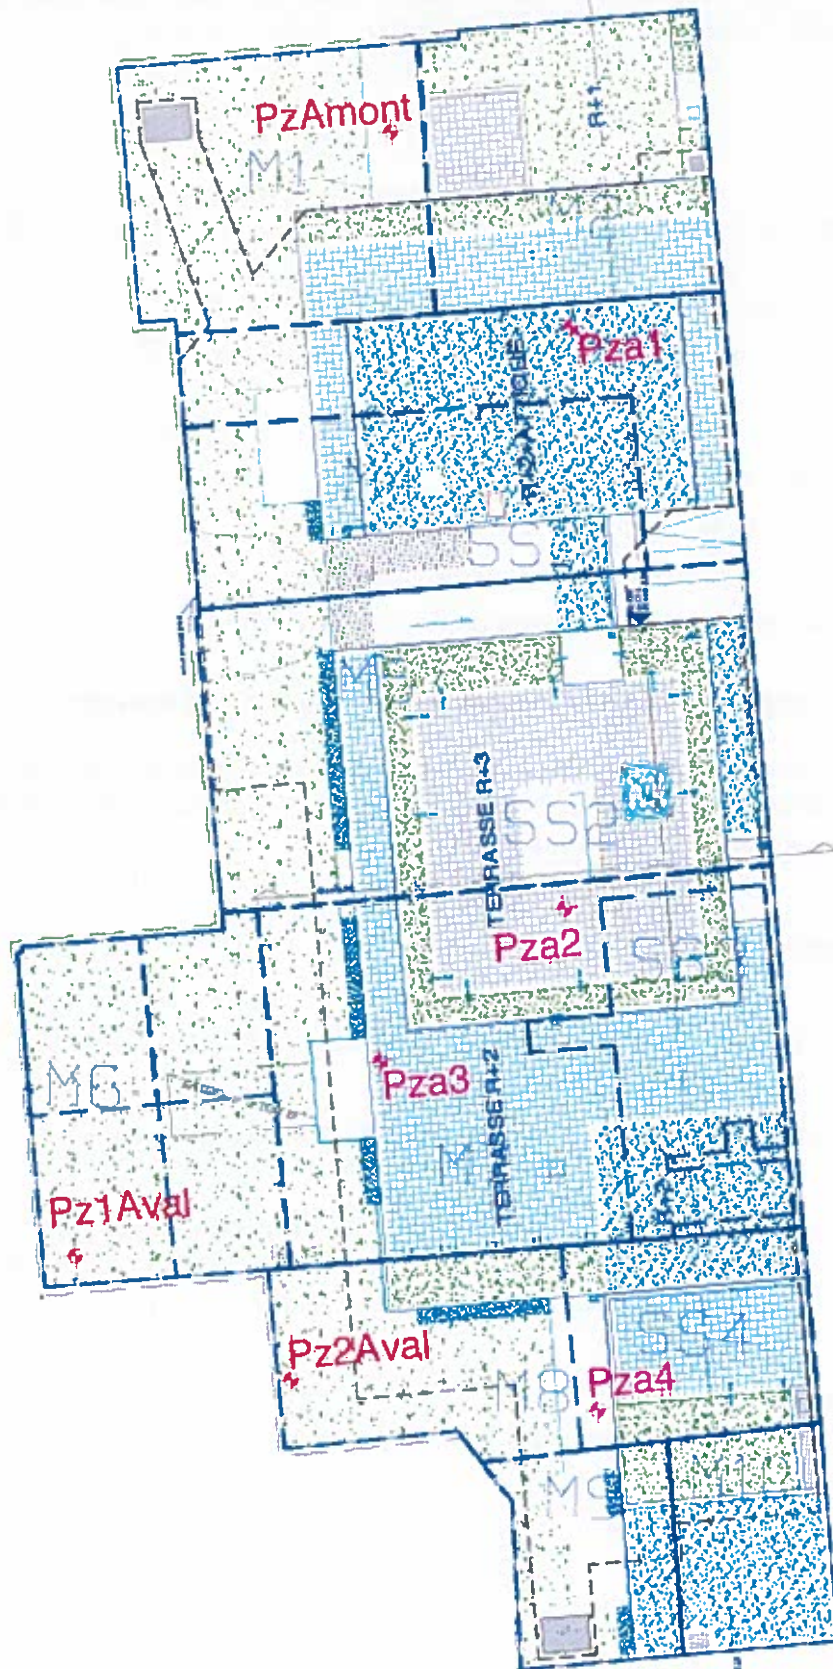
Fig9 : implantation des piézomètres et piézairs après travaux

- absence de détection des BTEX, PCB et HCT ;
- présence de COHV, à des teneurs comparables aussi bien en amont qu'en aval, et donc non imputable au site ;
- présence de certaines concentrations en éléments traces métalliques supérieures aux valeurs de références lors des campagnes de 2017, que l'on ne retrouve pas lors de la dernière campagne post travaux de 2018. Ainsi, les travaux de dépollution semblent avoir permis d'améliorer la qualité des milieux.

- ces résultats doivent être confirmés dans le temps, notamment en raison du bassin d'infiltration sur la maille M6 ayant une influence directe sur la nappe ;
- à la lecture du rapport Conseil & Environnement, le sens d'écoulement vers le sud semble être confirmé. Toutefois une incertitude demeure en raison de l'absence de cotes piézométriques absolues (NGF), les profondeurs annoncées étant toutes relatives.

À l'issue des travaux, les résultats sur les gaz du sol présentent toujours des anomalies en TCE et PCE, en particulier sur le piézair PZa4, situé hors emprise du sous-sol (coté espace vert). La concentration en trichloroéthylène mesurée sur cet ouvrage est de $3\,598\ \mu\text{g}/\text{m}^3$.

- le maintien du suivi de la nappe pendant une durée de 2 ans afin de vérifier que la création du bassin d'infiltration n'a pas d'influence sur la qualité du milieu « eaux souterraines ». Ce suivi sera réalisé sur les 3 ouvrages actuellement en place et selon les modalités (fréquences, programme
