**Objet :** Cessation d'activité de la société Crown Emballage à Vourles

<p style="text-align: center;"><b>DEPARTEMENT DU RHONE</b> <b>SOCIETE CROWN EMBALLAGE FRANCE à VOURLES</b> <b>Rapport de l'inspection des installations classées</b></p>
--

Raison sociale : CROWN EMBALLAGE FRANCE SAS

Adresse de l'établissement : Parc d'activités des Reclapons  
10 chemin de la plaine  
69390 VOURLES

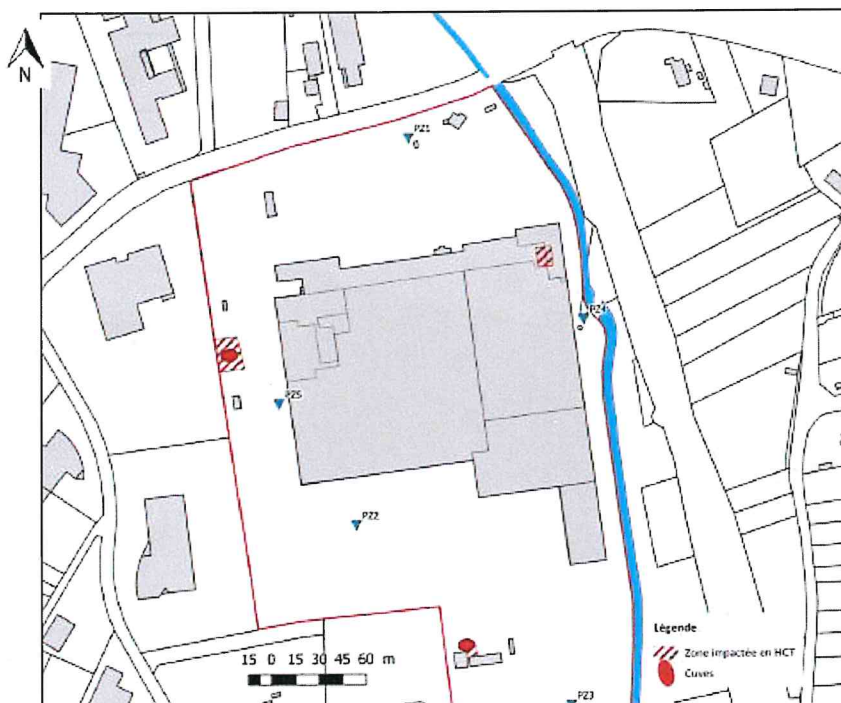
Illustration 1: Enjeux identifiés

Les sondages réalisés dans les sols ont permis d'identifier 3 zones comportant des anomalies en concentrations en hydrocarbures totaux et/ou en hydrocarbures aromatiques polycycliques (HAP) :

- La zone de la cuve d'eau de mouillage et du local de produits chimiques/soute à vernis ;
- La zone de l'ancienne cuve enterrée de stockage de fuel ;
- La zone de l'ancienne cuve enterrée de stockage d'essence associée au volucompteur.

Pour les zones « cuve à fuel » et « cuve à essence », un démantèlement des cuves puis l'*excavation avec traitement hors site en filière adaptée* a été actée avec le seuil de réhabilitation est fixé à :

- *324 mg/kg pour la somme des HCT C5-C40 pour la zone « fuel »* impactée par des hydrocarbures ;
- *15 mg/kg pour la somme des HAP pour la zone « essence ».*

Pour la zone « vernis », un *traitement par venting* a été acté car, pour réaliser une excavation (méthode la plus adaptée), il fallait détruire le bâtiment. *Le seuil de réhabilitation est fixé à 324 mg/kg pour la somme des HCT C5-C40.*

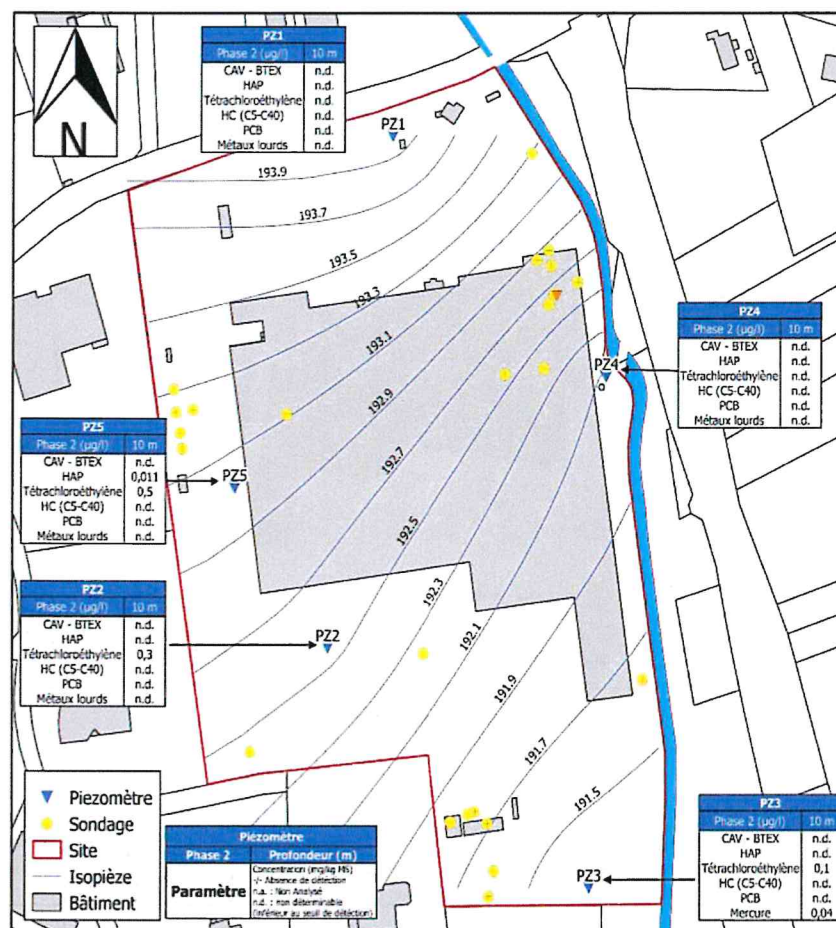
Illustration 3: Synthèse des analyses de la qualité des eaux souterraines

Ces analyses ont mis en évidence des anomalies en Tétrachloroéthylène au droit des piézomètres PZ2, PZ3 et PZ5 ainsi qu'une anomalie en mercure en PZ3. Néanmoins, les concentrations mesurées restent inférieures aux limites et références de qualité des eaux destinées à la consommation humaine définies à l'annexe I de l'arrêté du 11 janvier 2007 relatif aux limites et références de qualité des eaux brutes et des eaux destinées à la consommation humaine mentionnées aux articles R. 1321-2, R. 1321-3, R. 1321-7 et R. 1321-38 du code de la santé publique.

Les 3 zones présentant des teneurs élevées en composés organiques sur les sols ont donc peu d'impact sur la qualité des eaux souterraines situées aval hydraulique au droit des piézomètres PZ3, PZ4 et PZ5.

Compte tenu de la présence du captage d'eau potable « Les félins » en aval hydraulique du site, *l'inspection a imposé une surveillance des eaux souterraines durant et après les travaux.*

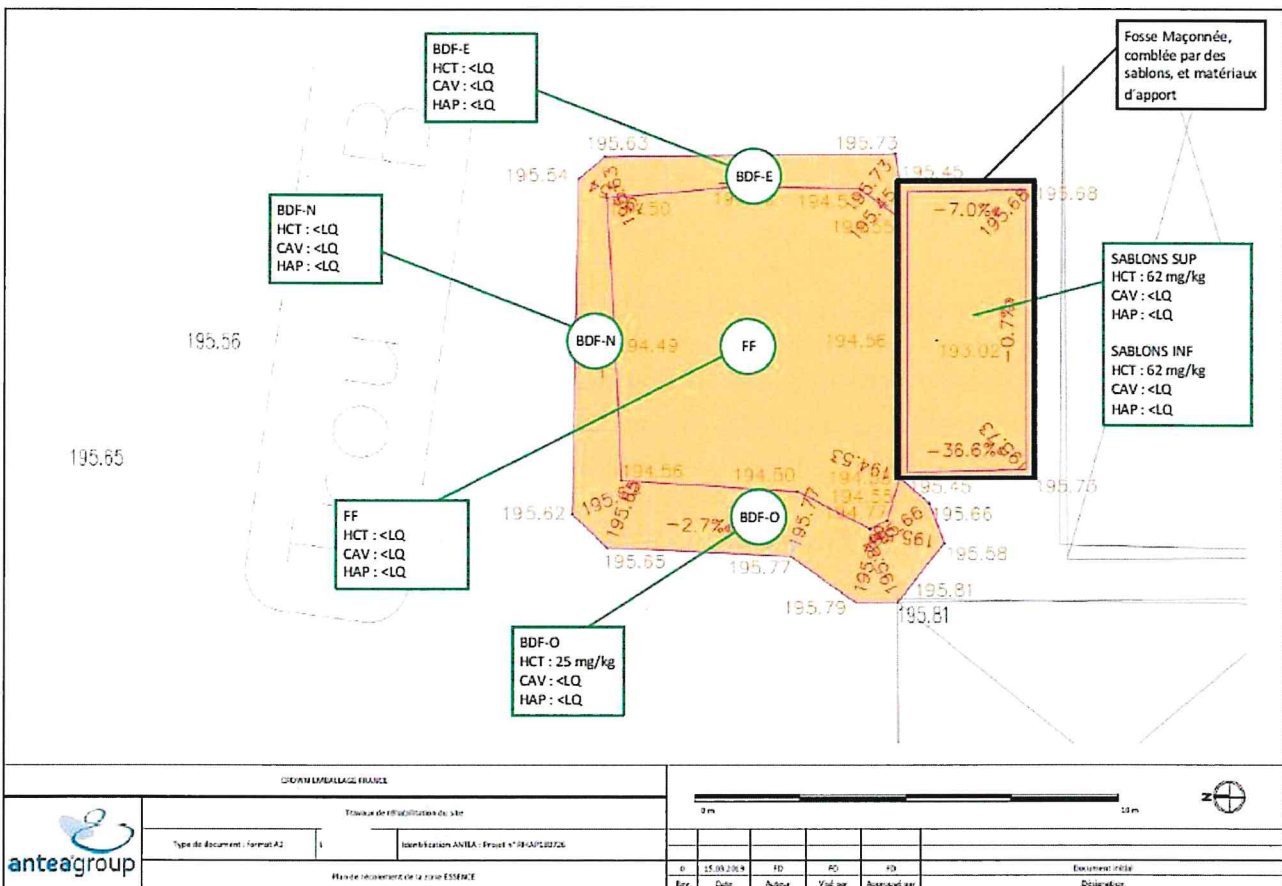
Illustration 4: Analyses zone "essence"

Les objectifs de dépollution ont été atteints dans la zone essence. Les résultats en bords et fond de fouilles, présentés sur le schéma ci-dessous, montre des concentrations en HAP inférieures à 15 mg/kg.

→ *La zone « essence » a été réhabilitée.*

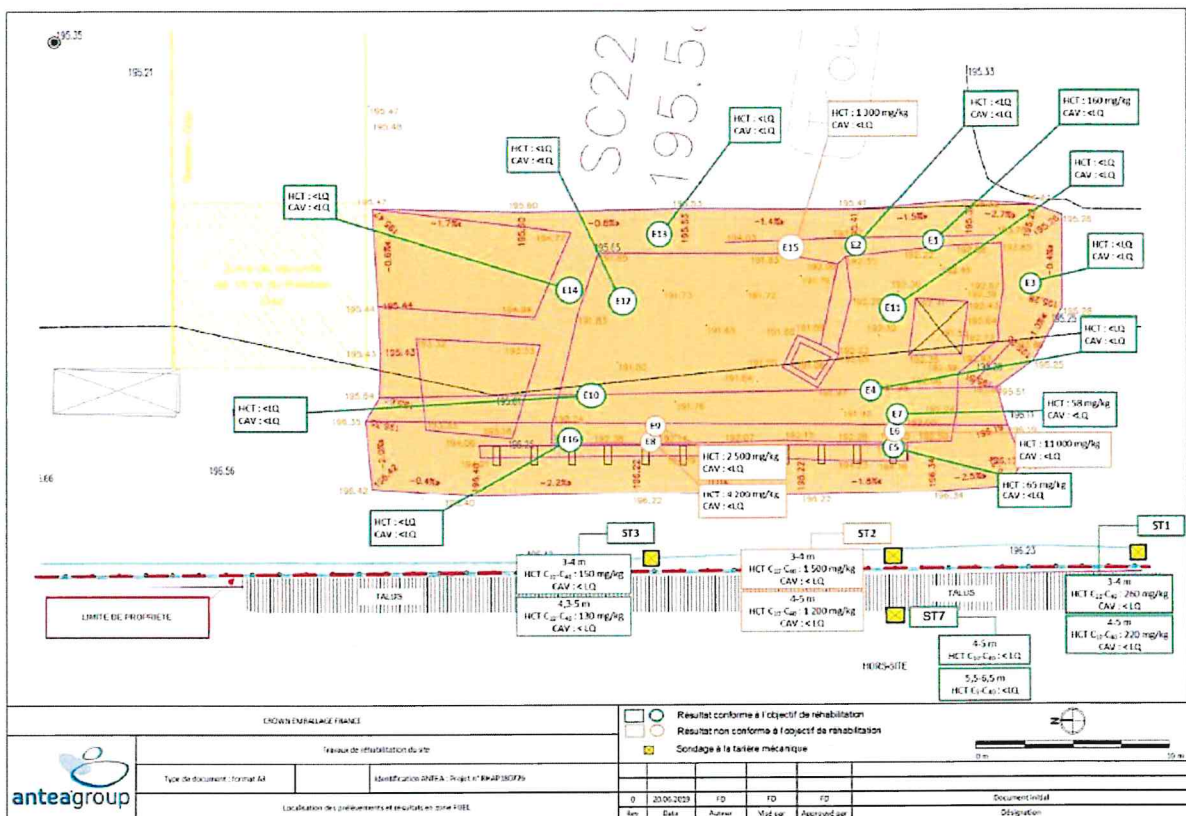
Illustration 5: Analyses zone "fuel"

Les objectifs de réhabilitation n'ont pas pu être atteints en raison de contraintes techniques : présence d'un radier en bord ouest et présence de la voie de circulation des poids lourds en bord Est. 2 zones de pollutions sont présentes en bord Ouest avec une concentration résiduelle maximale de 11 000 mg/kg et une zone en bord Est avec une concentration résiduelle maximale de 1 300 mg/kg. Les sols prélevés en fond de fouille (5 échantillons) et en bords de fouille Nord (1 échantillon) et Sud (1 échantillon) sont conformes aux objectifs de réhabilitation.

Pour justifier de l'acceptabilité de la pollution résiduelle, l'exploitant a réalisé une analyse des risques résiduels (détaillée dans le paragraphe 5.3 du présent rapport). Pour délimiter au mieux l'ampleur de la pollution et vérifier que celle-ci ne sortait pas du site, d'autres analyses ont été réalisées. Elles montrent une diminution de l'anomalie en s'approchant des limites de propriétés et l'absence d'anomalies sur la parcelle voisine.

3 piézaires ont été installés afin de caractériser la qualité des gaz des sols répartis au droit de la zone « Fuel » et au droit des anomalies dans les sols. Néanmoins, ils sont situés à environ 3 m du bord Ouest en raison de la présence du radier béton et d'un talus. L'exploitant considère que leur position est représentative de la zone. Les résultats des analyses des gaz du sol ont montré la présence d'hydrocarbures volatils et de CAV au droit des 3 piézaires avec pour maxima 3500  $\mu\text{g}/\text{m}^3$  en HCT C5-C16 aromatiques, 3167  $\mu\text{g}/\text{m}^3$  en HCT C5-C16 aliphatiques et 1474  $\mu\text{g}/\text{m}^3$  en CAV.

→ *Les objectifs de réhabilitation n'ont pas été atteints sur toute la zone en raison de contraintes techniques. Néanmoins, l'impact ne sort pas du site et l'exploitant justifie de l'acceptabilité de la pollution résiduelle pour l'usage futur envisagé à l'aide d'une analyse des risques résiduels (cf paragraphe 5.3) conformément à l'article 2.4 de l'arrêté préfectoral du 25 février 2019.*

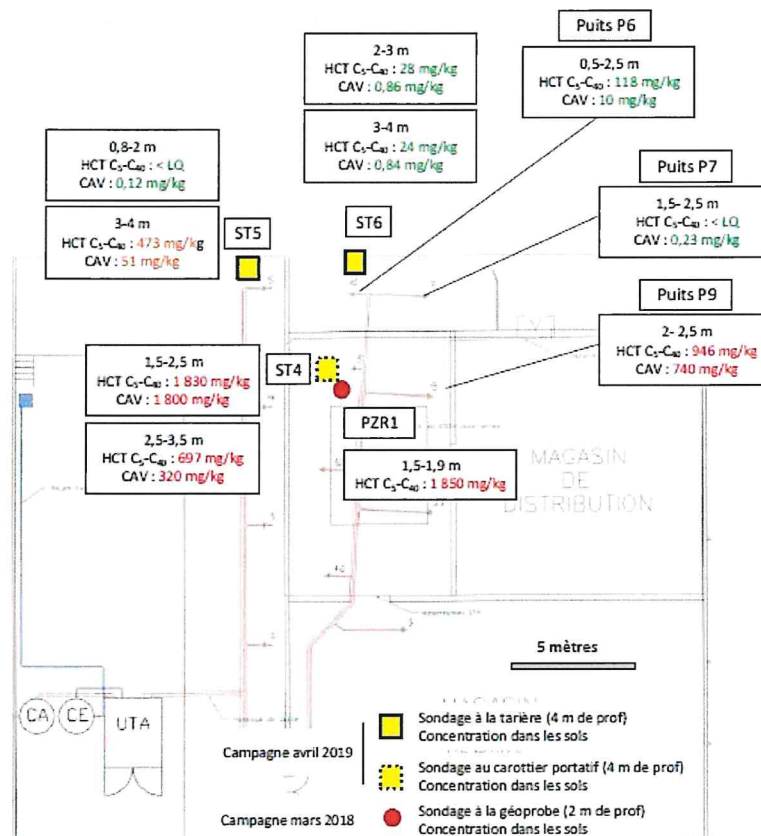
Illustration 6: Anomalies zone "Vernis"

Suite à la mise en place du Venting, le suivi du traitement a été réalisé et a très vite montré, compte tenu de la nappe plus haute que lors des diagnostics, qu'il n'était pas efficace. Au total, une masse de 13 kg de polluant a été extraite sur environ 570 kg estimé.

janvier 2019 : concentrations mesurées au droit des puits P6, P7 et P9

À noter que les derniers résultats d'analyses des gaz des sols en zone « Vernis » ne montrent plus d'anomalies.

→ Les objectifs de réhabilitation n'ont pas été atteints en raison de contraintes techniques. Néanmoins, l'exploitant justifie de l'acceptabilité de la pollution résiduelle pour l'usage futur envisagé à l'aide d'une analyse des risques résiduels (cf paragraphe 5.3) conformément à l'article 2.4 de l'arrêté préfectoral du 25 février 2019.

L'exploitant a envisagé de changer de technique et d'excaver la zone mais compte tenu de la présence d'un mur, cela rend difficile et coûteuse l'opération. L'exploitant a présenté une mise à jour du bilan coût avantage du plan de gestion mettant en évidence des coûts disproportionnés compte tenu des conclusions de l'analyse des risques résiduels.
