**Site GRACE de Saillenard (71)
Travaux de dépollution
Sur site – Bassin rétention – Station de traitement
CR intervention**

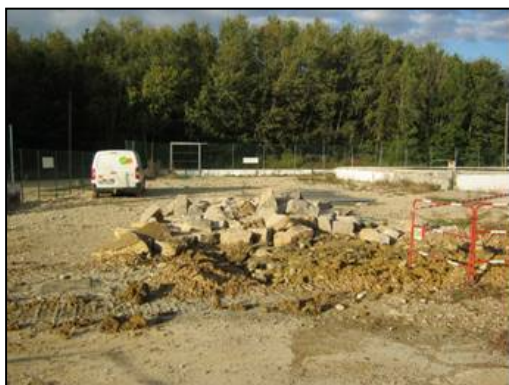
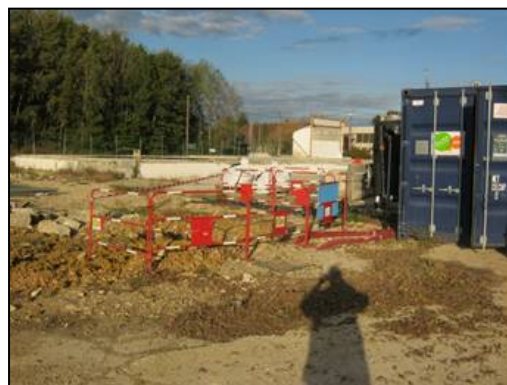
Photographies zone PP2

Les zones PP2 et PT4 ont fait l'objet d'excavation jusqu'à une profondeur respective de 1,2 m (1 camion évacué) et 1,5 m (4 camions évacués).
Au total, 114,36 tonnes de matériaux pollués ont été évacués en filière agréée.

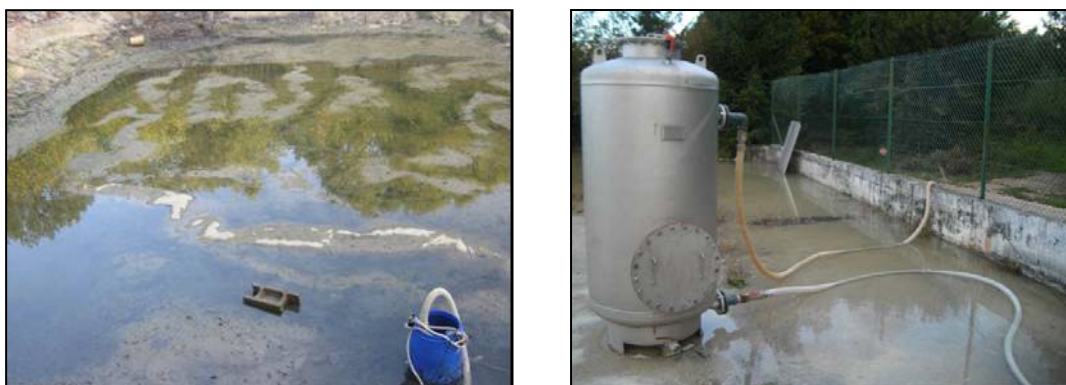
Préalablement aux travaux, les eaux et sédiments du bassin avaient fait l'objet d'une analyse afin d'évaluer le degré de pollution. Les eaux respectaient les seuils de rejet au milieu naturel mais présentaient de faibles concentrations en hydrocarbures C10-C40 et HAP. Les sédiments ont révélé de fortes concentrations en hydrocarbures C10-C40.

Pompage et traitement des eaux du bassin

Les eaux ont donc été pompées et traitées sur un filtre à charbon actif. Les eaux les plus impactées (fond de bassin) ont été pompées à l'aide d'un camion hydrocureur en vue d'une élimination en filière agréée (7,72 tonnes) : centre TRIADIS de Beaufort.

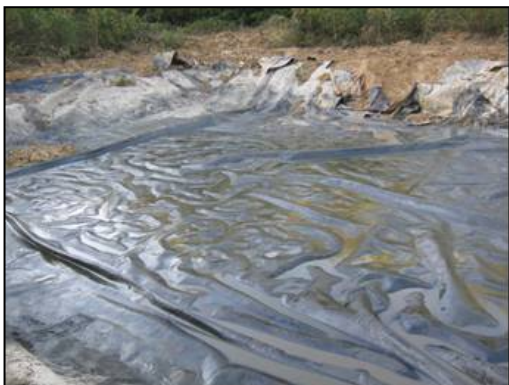
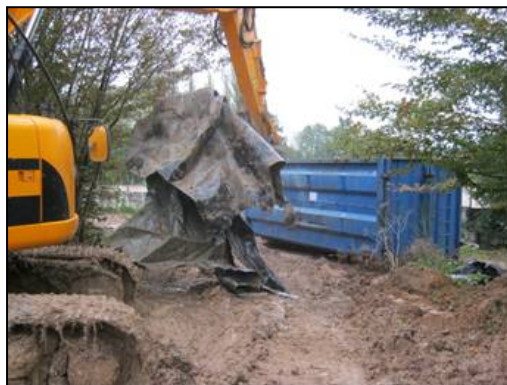
Evacuation de la géomembrane

Les géotextiles et géomembranes du bassin ont été découpés et transférés dans des bennes en vue d'une élimination en filière de type DIB.

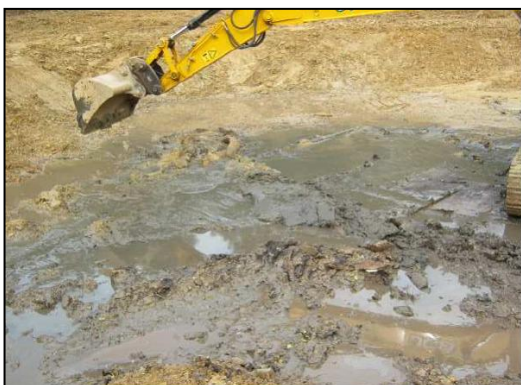
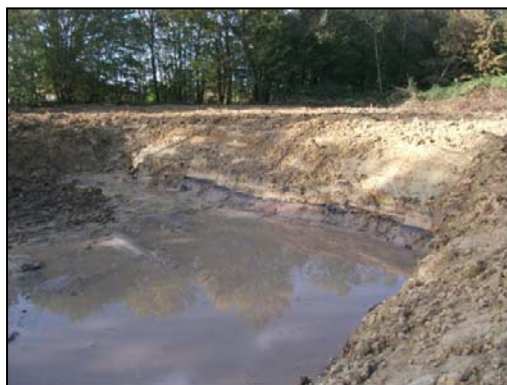
Les terrains sous la géomembrane présentaient des indices de pollution sur une épaisseur d'environ 0,4 m sur l'ensemble du bassin. La présence de terrains argileux a permis de limiter la migration de la pollution.

Excavations des matériaux pollués sous géomembrane

Les matériaux pollués ont été excavés et évacués en filière de traitement agréée sur le site SITA FD de Drambon. Au total, 320,38 tonnes de matériaux pollués ont été évacués.

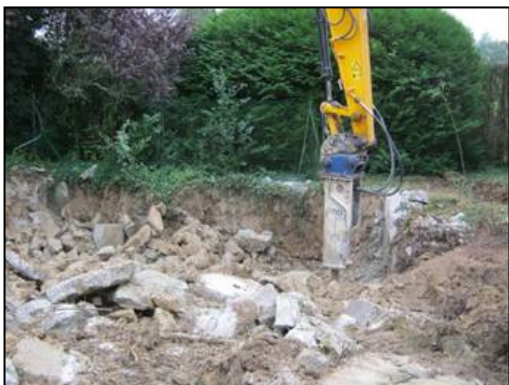
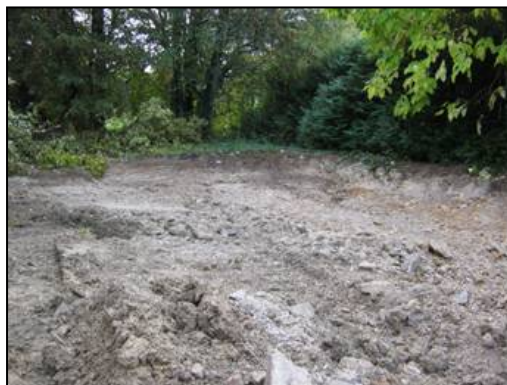
Les terrains encaissants présentaient des indices de pollution. Les matériaux pollués ont été excavés et évacués en filière de traitement agréée sur le site SITA FD de Drambon. Au total, 174,62 tonnes de matériaux pollués ont été évacués.

Démantèlement et excavation au niveau de la station

Un démantèlement a été réalisé. Les bétons ne présentant pas d'indices de pollution et ont été évacués vers une plateforme de recyclage (BIPE Lons le Saunier).
