Références : FP/RECYPNEU/CRIT_20171017
Concerne : Site Recypneu à MONTCHANIN (71)
AP du 22 août 2014
Compte rendu d'intervention terminée
Contact : Florian PHILIPPON - Tél : 04.72.83.84.55
Pièces jointes : Compte rendu d'intervention terminé
Rapport de fin de travaux d'OGD

<p>Agence de l'Environnement et de la Maîtrise de l'Énergie</p>	<p>Service Friches Urbaines et Sols Pollués</p> <p>Contact : F. PHILIPPON</p>	<p>RECYPNEU</p> <p>A MONTCHANIN (63)</p>	<p>Lyon, Le 17 octobre 2017</p>
---	---	--	---

Compte rendu d'intervention terminée

Arrêté Préfectoral d'exécution de travaux d'office du 22 août 2014

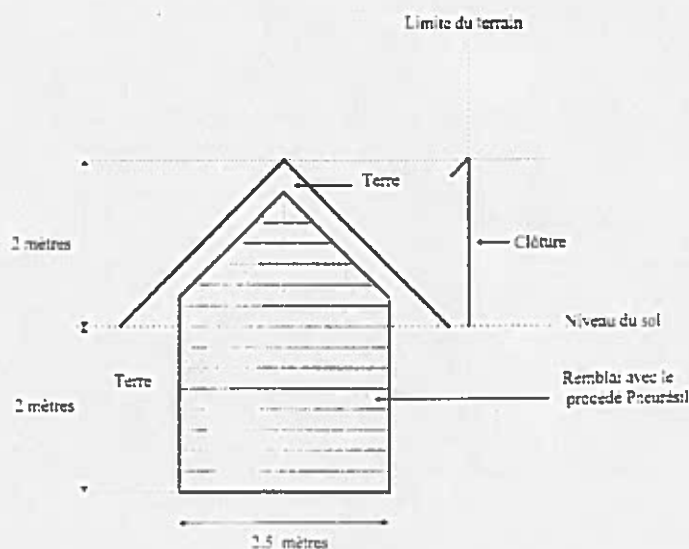
Le merlon périphérique, situé en bordure sud du site, est constitué de terres, pneus usagés et ferrailles et s'élève à environ 2 m par rapport au TN.

Le remblai serait un mélange de pneumatiques (estimé 30 000 unités) et de terres sur laquelle une couverture de terre a été ajoutée. Cette dernière semble toutefois d'assez mauvaise qualité puisque lors de la visite des déchets métalliques et pneumatiques ont pu être observés en surface du merlon.

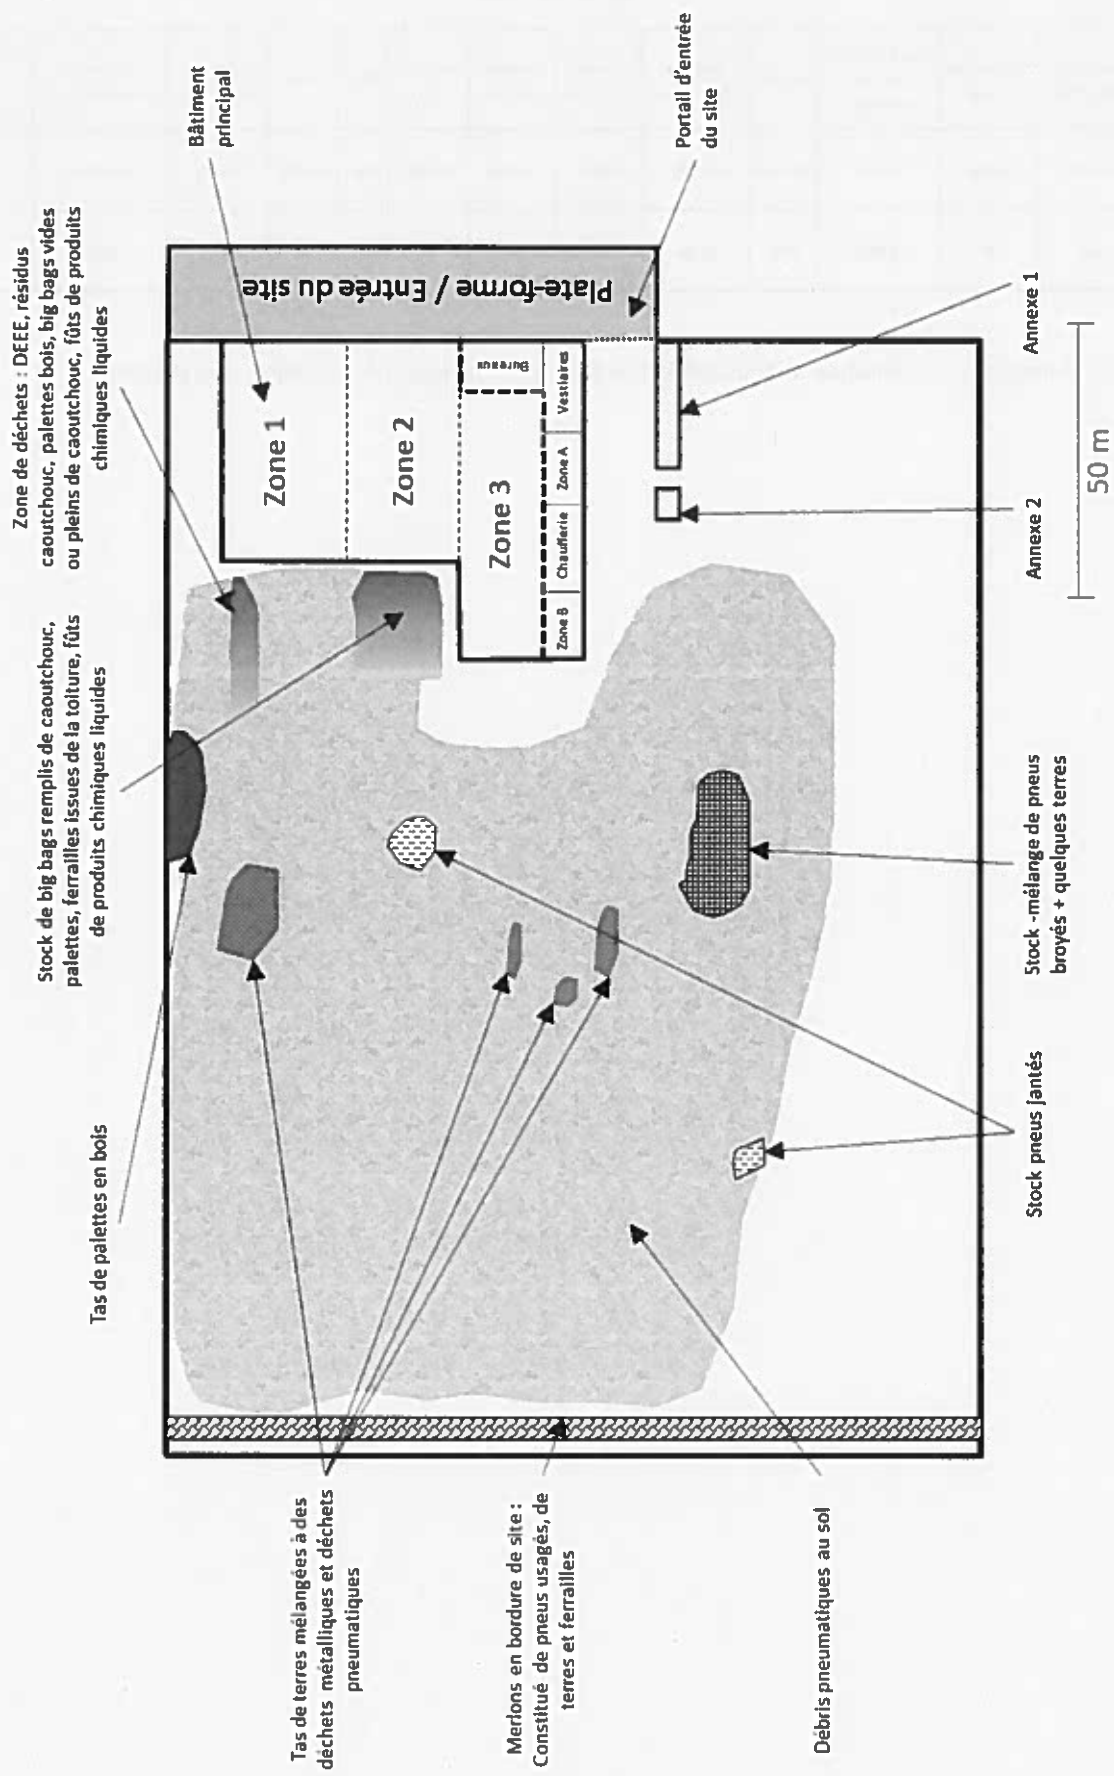
FIGURE 2 : SCHEMA DE LOCALISATION DES DECHETS

La figure 2 ci-dessous schématise succinctement les principaux lieux de stockage des déchets.

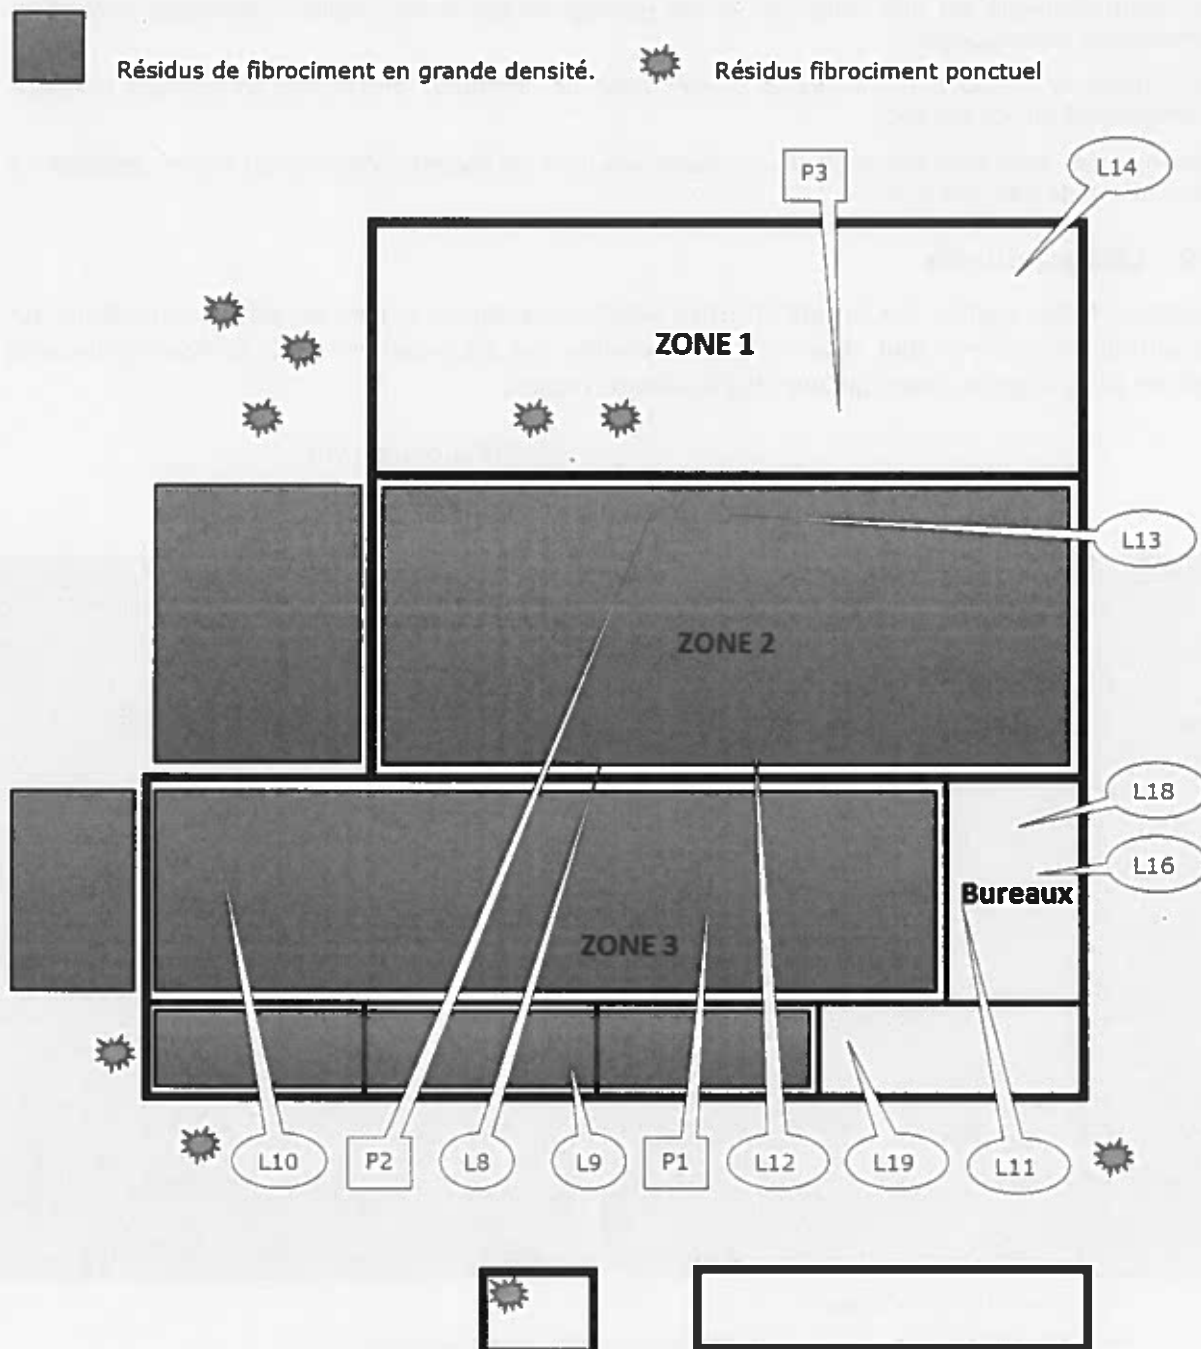
FIGURE 4 : CROQUIS DES ZONES ET ECHANTILLONS AMIANTES

Le résultat de ces mesures montre la présence d'amiante dans zones 1, 2 et 3 du bâtiment principal dans lesquelles des déchets sont à évacuer. Le rapport conclue en effet que « l'ensemble des déchets et stockages présents dans les hangars de la zone 1, 2 et 3 sont amiantés et/ou pollués d'amiante.
