**OBJET** : Réhabilitation du site SLMC à Narbonne (11)

Procès-verbal de récolement des travaux de réhabilitation pour les parcelles EP77, EO n° 196 et 198

Contrôle de la qualité des fonds et bords de fouille après excavation du secteur à fortes concentrations en cadmium et mercure identifié sur la parcelle EP77  
Site SLMC à Narbonne (11) – A76959/A

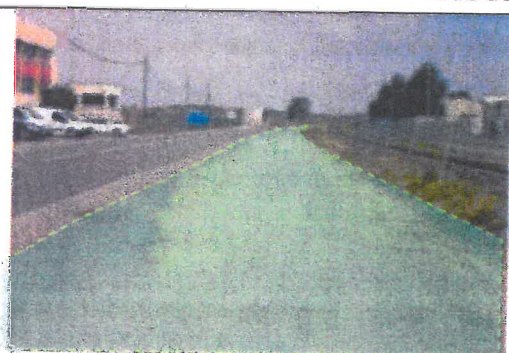
Partie sud de la bande EP 77

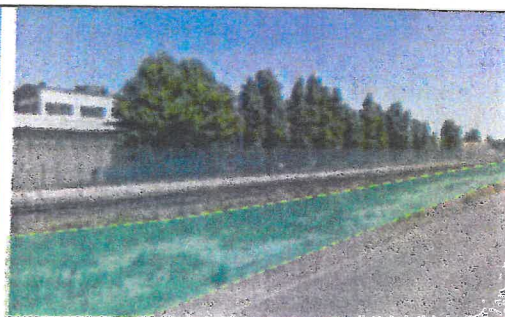
Partie nord de la bande EP 77

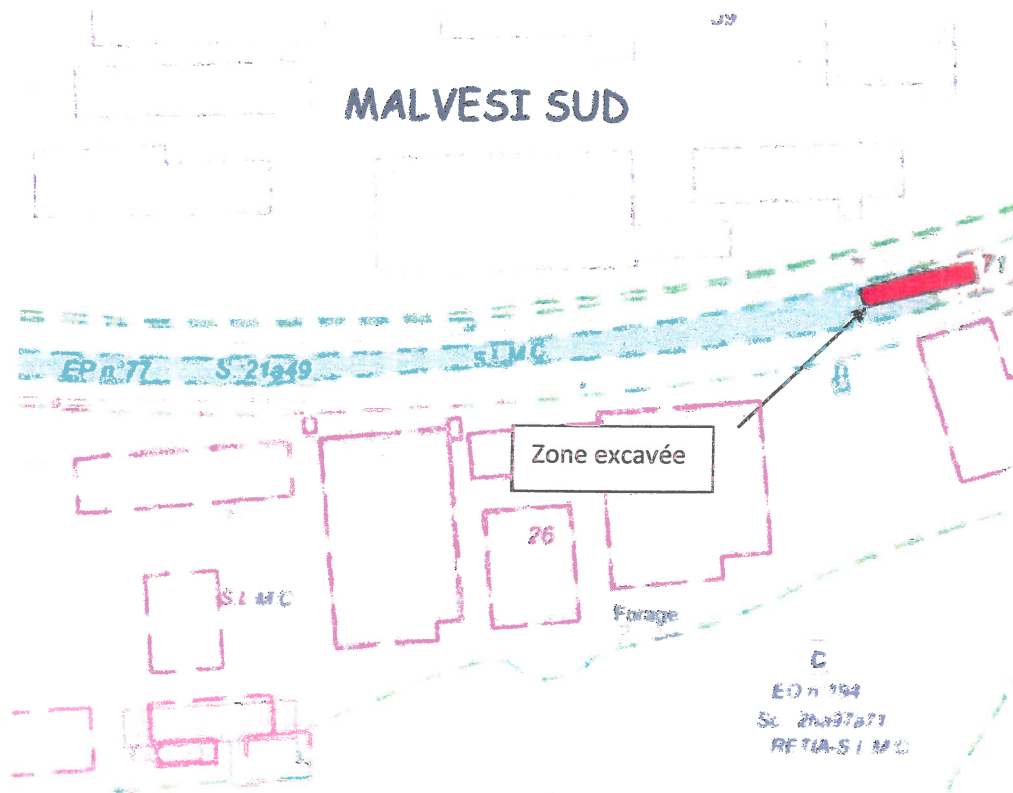
Un plan de localisation de la zone excavée établie par le géomètre expert est présenté sur la figure ci-après.

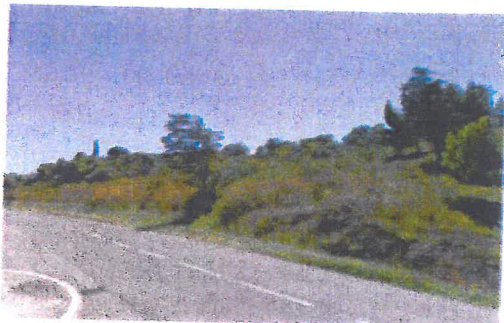
Terrain EO 196 avant création de la piste d'accès

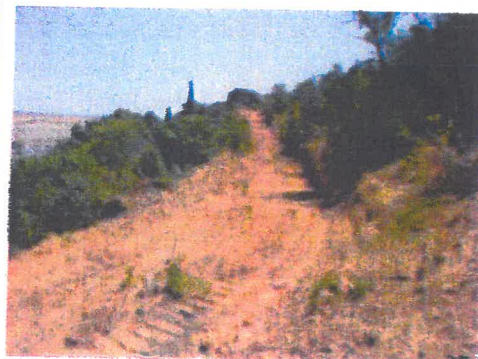
Piste d'accès
