**SNN (ex-CITE +)
Falaise (14)**

Excavation et évacuation de terres faiblement
polluées
- Remblaiement et finition

Rapport N1 160160 – Version pour avis

Réhabilitation du site SNN (ex-Cité+) à Falaise (14) : Purge et évacuation d'un spot de terres présentant une anomalie en mercure

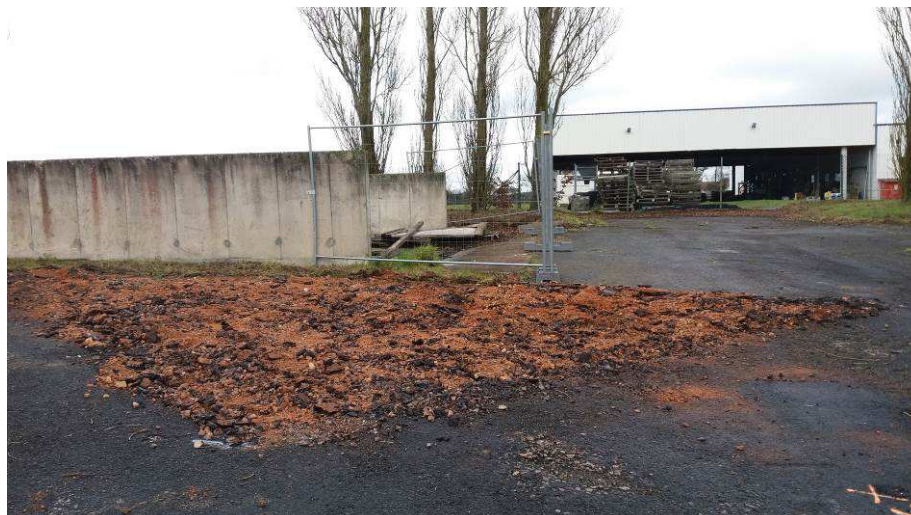
Figure 4 : Terrassement des enrobés

La couche d'enrobé de la zone de 25m² autour de la source S1 a été décroutée à la pelle mécanique et stockée sur site dans des Big Bags. Des prélèvements ont été effectués afin de caractériser les matériaux en HAP et en Amiante via un laboratoire accrédité équivalent CORAFC.

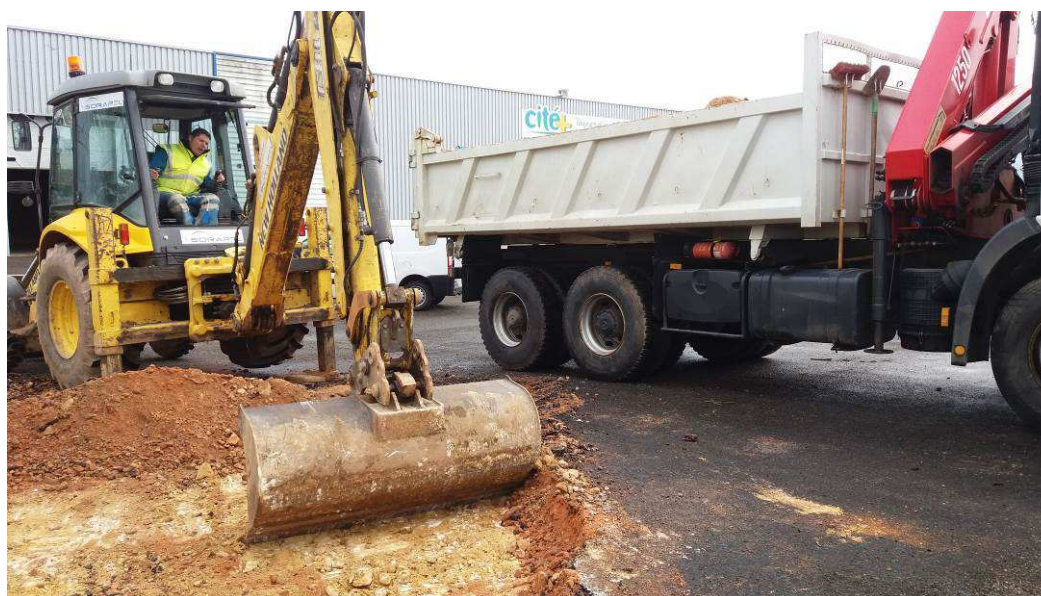
Figure 5 : Terrassement des matériaux impactés

Les matériaux susceptibles d'être impactés au mercure ont ensuite été terrassés sur une couche de 30cm d'épaisseur et évacués par un camion benne de type 6x4 en direction du site des Aucrais à Urville (14).

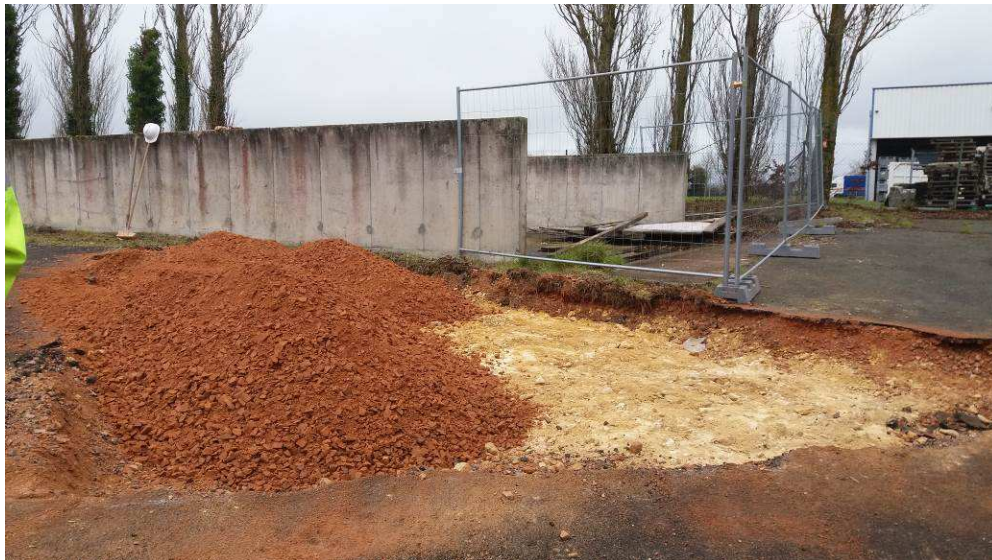
Figure 6 : Remblaiement de la zone

Puis la zone a été remblayée avec des matériaux inertes de type Gravier Tout Venant. Vous trouverez les analyses de confirmation de l'acceptabilité des remblais en ISDI en **annexe 5**.

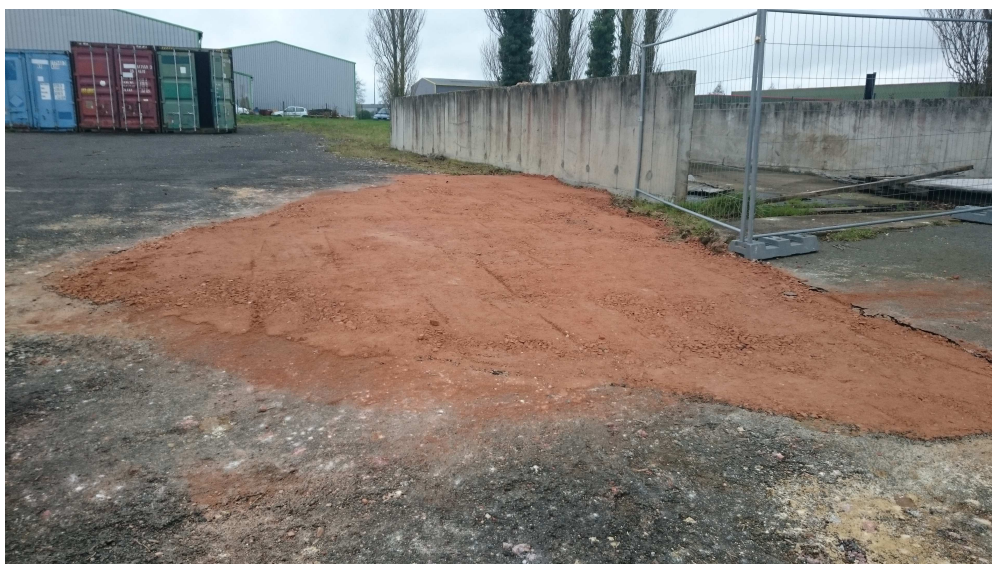
Figure 7 : Remise au propre du chantier, remblaiement compacté

Les matériaux ont été nivelés et compactés à la pelle mécanique équipée d'un godet de terrassement.
