# STATION-SERVICE ELAN

| GENERALITES | |
|---|---|
| <b>Types de prestations</b> | Mission DIAG (A200, A240 et A270)<br>Norme NFX31-620-2 « Prestations de services relatives aux sites et sols pollués » (décembre 2018) |
| <b>Projet</b> | Réhabilitation d'un garage automobile : Etude complémentaire à l'extérieur du bâtiment, sur la voie publique |

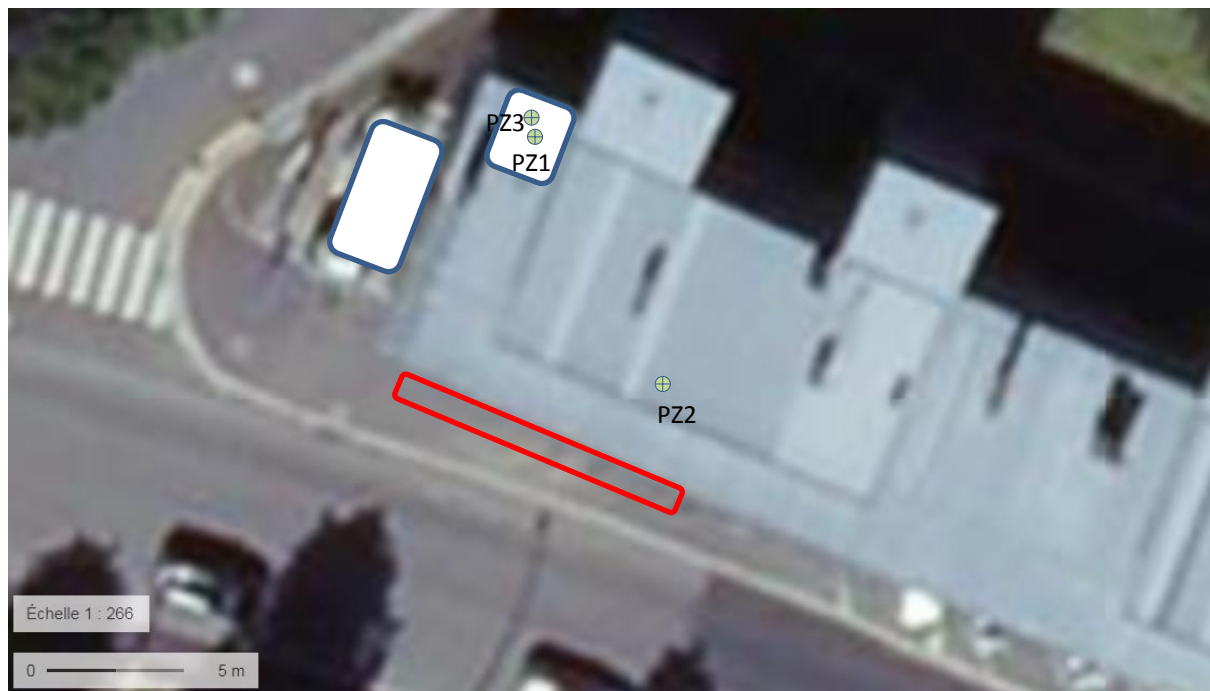
**Figure 5 : localisation des prélèvements d'air ambiant**

Les investigations sur le milieu « air ambiant » ont été conduites par ECR Environnement le 2 juillet 2019. Elles ont consisté en la réalisation de 3 prélèvements, répartis de la façon suivante :

- 1 prélèvement dans la cave du bâtiment au droit de la cuve aérienne bicompartimentées,
- 1 prélèvement dans l'espace accueil du garage,
- 1 prélèvement « blanc de terrain » dans la cave du bâtiment.

⊕ Prélèvement d'air ambiant      Cuves enterrées bicompartimentées Essence / Gasoil      Poste de distribution de carburant

Pour les prélèvements, des pompes GILAIR ont été utilisées, avec un support CA400/200 pour les trois échantillons.

Les prélèvements ont été localisés au droit d'un des regards de la cuve bicompartimentée dans la cave du bâtiment, et dans la zone d'accueil dans la partie garage. La cave et l'espace d'accueil n'étant pas accessibles avec une machine de sondage, elles n'ont pas pu être investiguées par ce moyen.

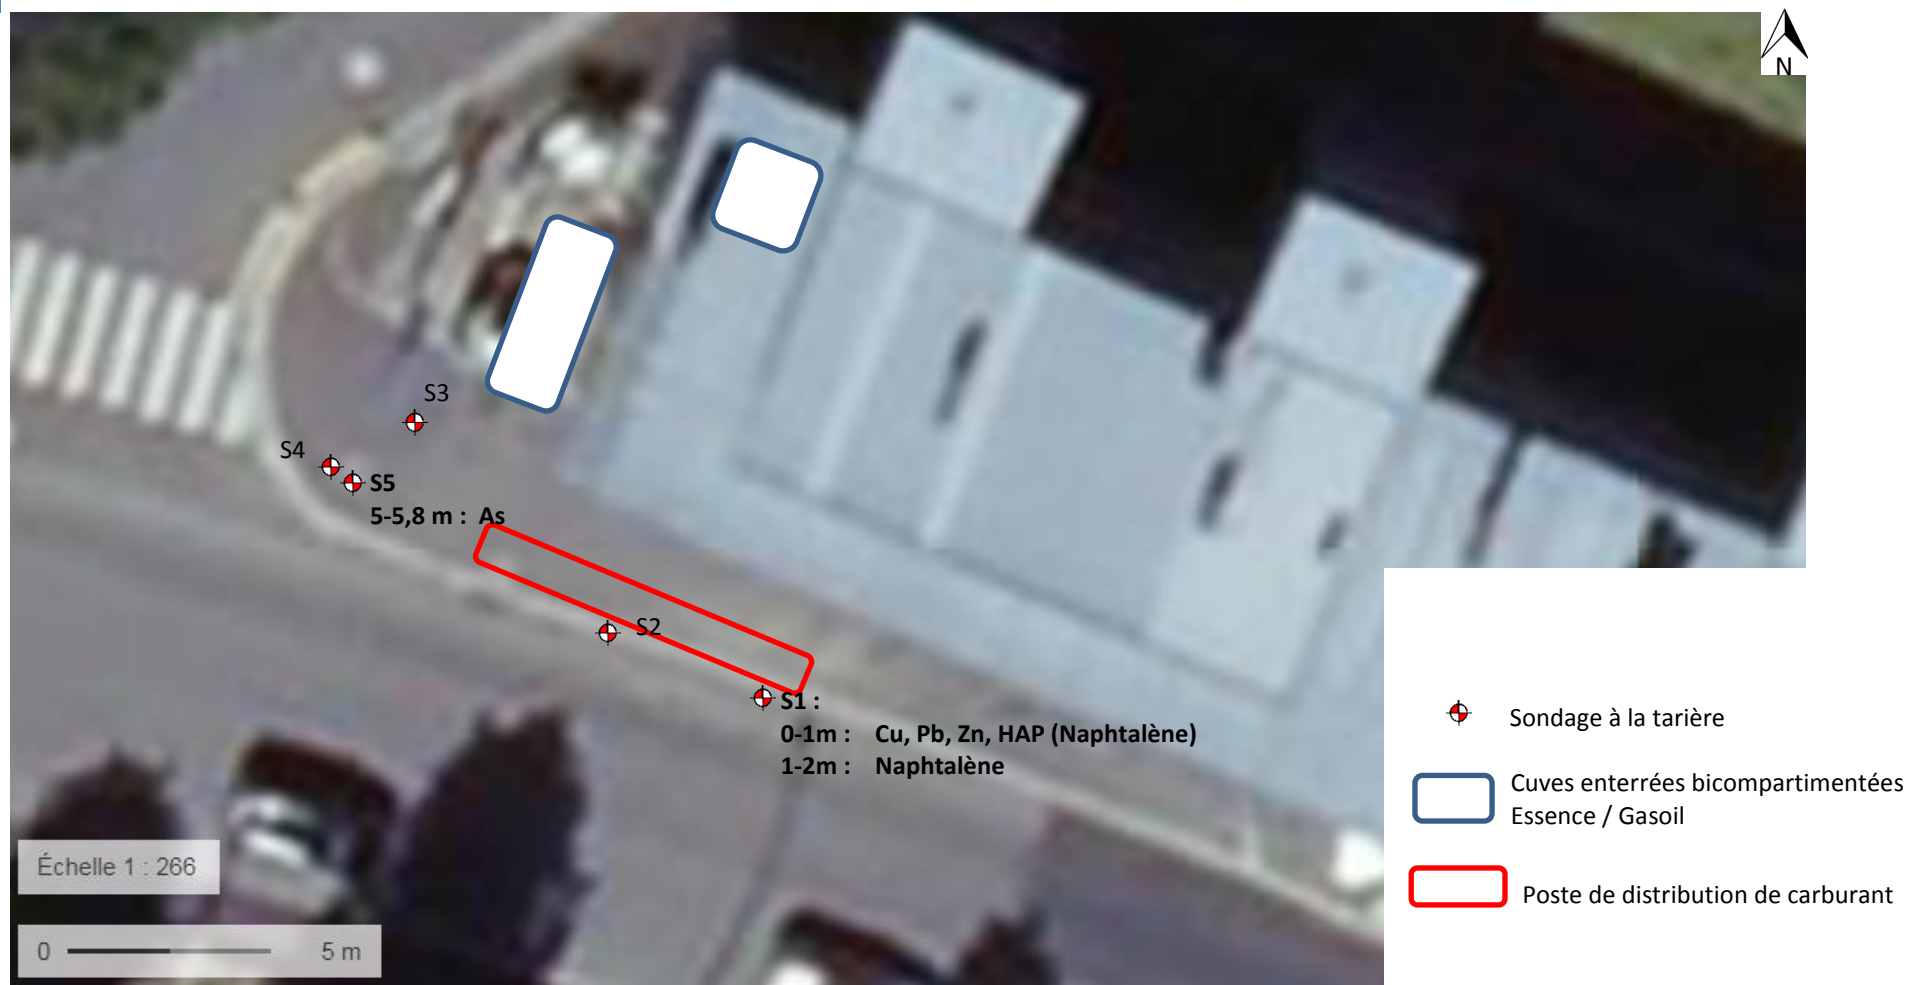
Figure 6 : Plan de synthèse des anomalies

| <p><b>Recommandations</b></p> | <p>Au regard des résultats d'analyses, seul un impact en HAP au droit du sondage S1 a été détecté entre 0 et 1 m de profondeur. L'extension verticale de cet impact est limitée comme l'indique une diminution significative de la teneur en HAP dans l'échantillon sous-jacent.</p> <p>Concernant les autres échantillons, quelques anomalies métalliques et traces d'hydrocarbures ont été mises en évidence à des teneurs peu significatives.</p> <p>Ainsi, dans le cas d'une vente du site et d'un maintien des sols par un revêtement pérenne par du bitume, aucune préconisation particulière n'est formulée. Dans le cas où des espaces verts seraient envisagés, la mise en place d'au moins 30 cm de terre végétale saine est préconisée. Il conviendra de poser sous cette terre végétale saine, au droit et à proximité du sondage S1, un géotextile.</p> <p>Dans le cas où le projet envisagé comprendrait la réalisation d'un bâtiment, il conviendra soit du purger directement le spot en HAP, soit de procéder à la réalisation d'une Evaluation Quantitative des Risques Sanitaires (EQRS) afin d'évaluer la compatibilité de la qualité des sols avec le projet envisagé.</p> |

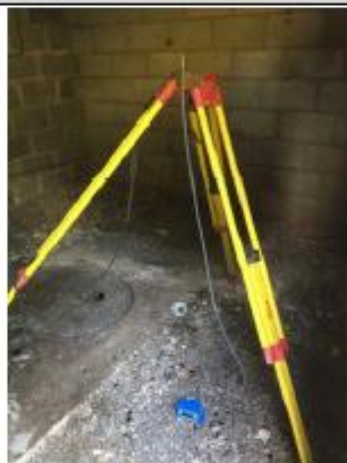
Prélèvement

Cuve à  
carburant  
désactivée

| Situation de l'ouvrage : | Dans la cave du bâtiment |

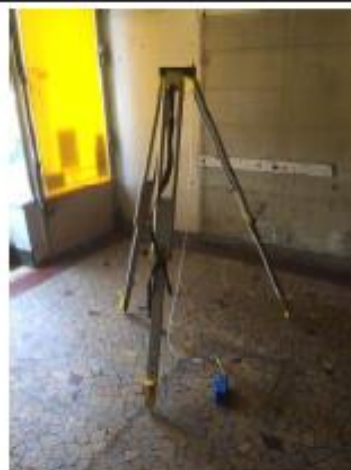
Prélèvement

| Situation de l'ouvrage : | Dans l'ancien bureau d'accueil |

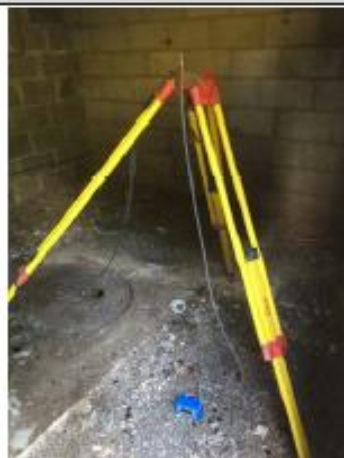
Cuve à  
carburant  
désactivée

| Situation de l'ouvrage : | Dans la cave du bâtiment |
