# **SYNTHESE DU DOSSIER DES OUVRAGES EXECUTES**

## **CHANTIER DE DEPOLLUTION DU SITE ARDEA DE BORDEAUX**

*5 mai 2020*

N° projet	Version	Date	Nbre pages (hors annexes)	Annexes
W1719P01	V01	05/05/2020	16	18

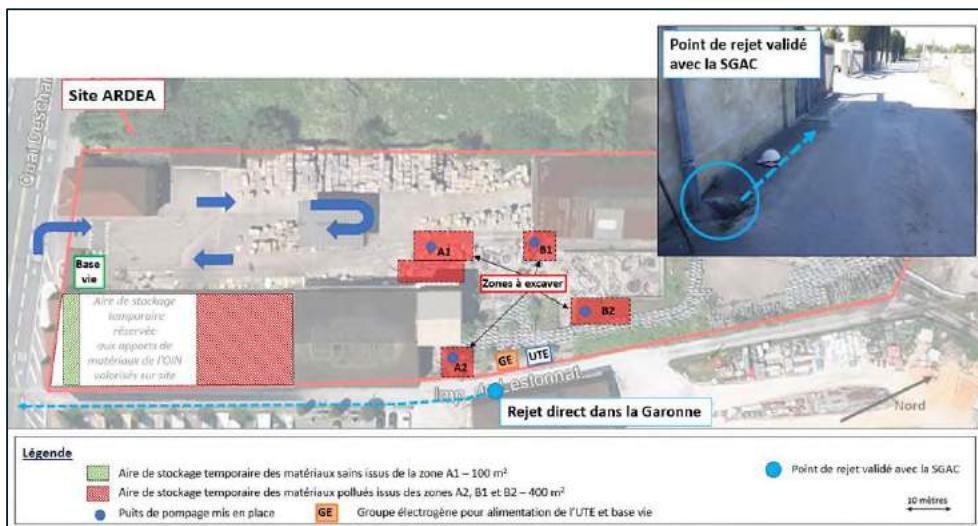
**FIGURE 2 : LOCALISATION DU POINT DE REJET DES EAUX TRAITÉES**

Le point de rejet des eaux après traitement ainsi que les paramètres de suivis ont été définis en concertation avec la SGAC (gestionnaire du réseau d'assainissement). Le projet d'arrêté a été transmis à Bordeaux Métropole.

La **Figure 2** ci-après présente la localisation initialement prévue pour les puisards et la localisation du point de rejet validé par la SGAC suite à une visite sur site le 29 juin 2018.

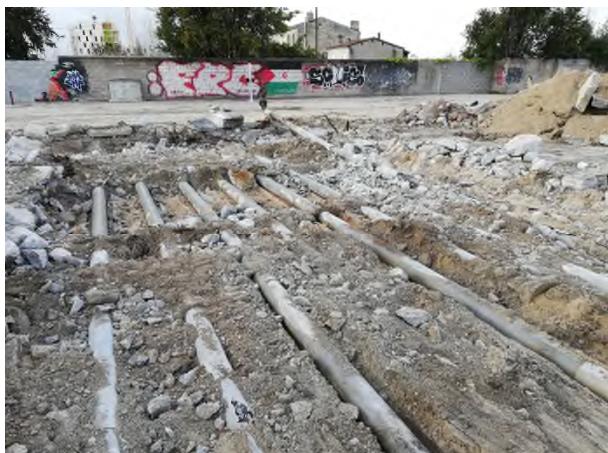
Fouille BORD 302 – canalisations de produits

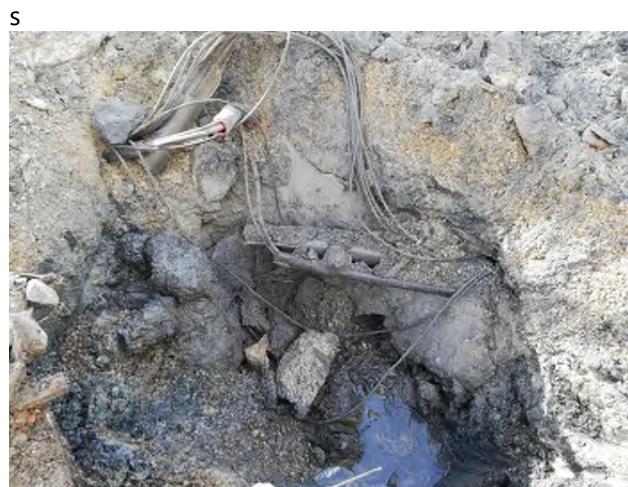
Fouille BORD 303 – ancienne canalisation eaux pluviale – présence de produits polluants dans la canalisation – sondage BORD 303

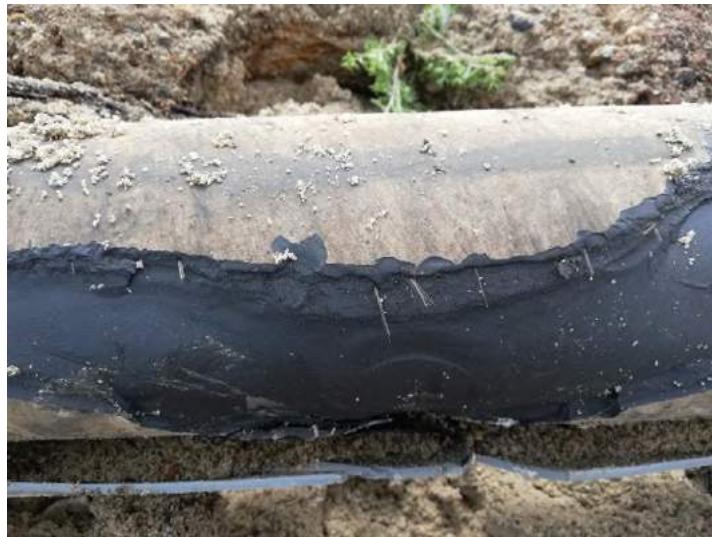
8 canalisations produits ont été découvertes au sud de le fouille 302. Ces canalisations se situent entre l'ancien îlot de dépotage et l'ancien parc à cuves. Ces canalisations étaient enrobés d'un calorifugeage suspect.

Canalisations produits et incendie découvertes – présence d'un enrobé

Des analyses amiante et HAP ont été réalisés, sur des échantillons du calorifugeage des canalisations. Aucune teneur en amiante n'a été détecté lors des analyses. En revanche des teneurs significatives en HAP ont été détectées.

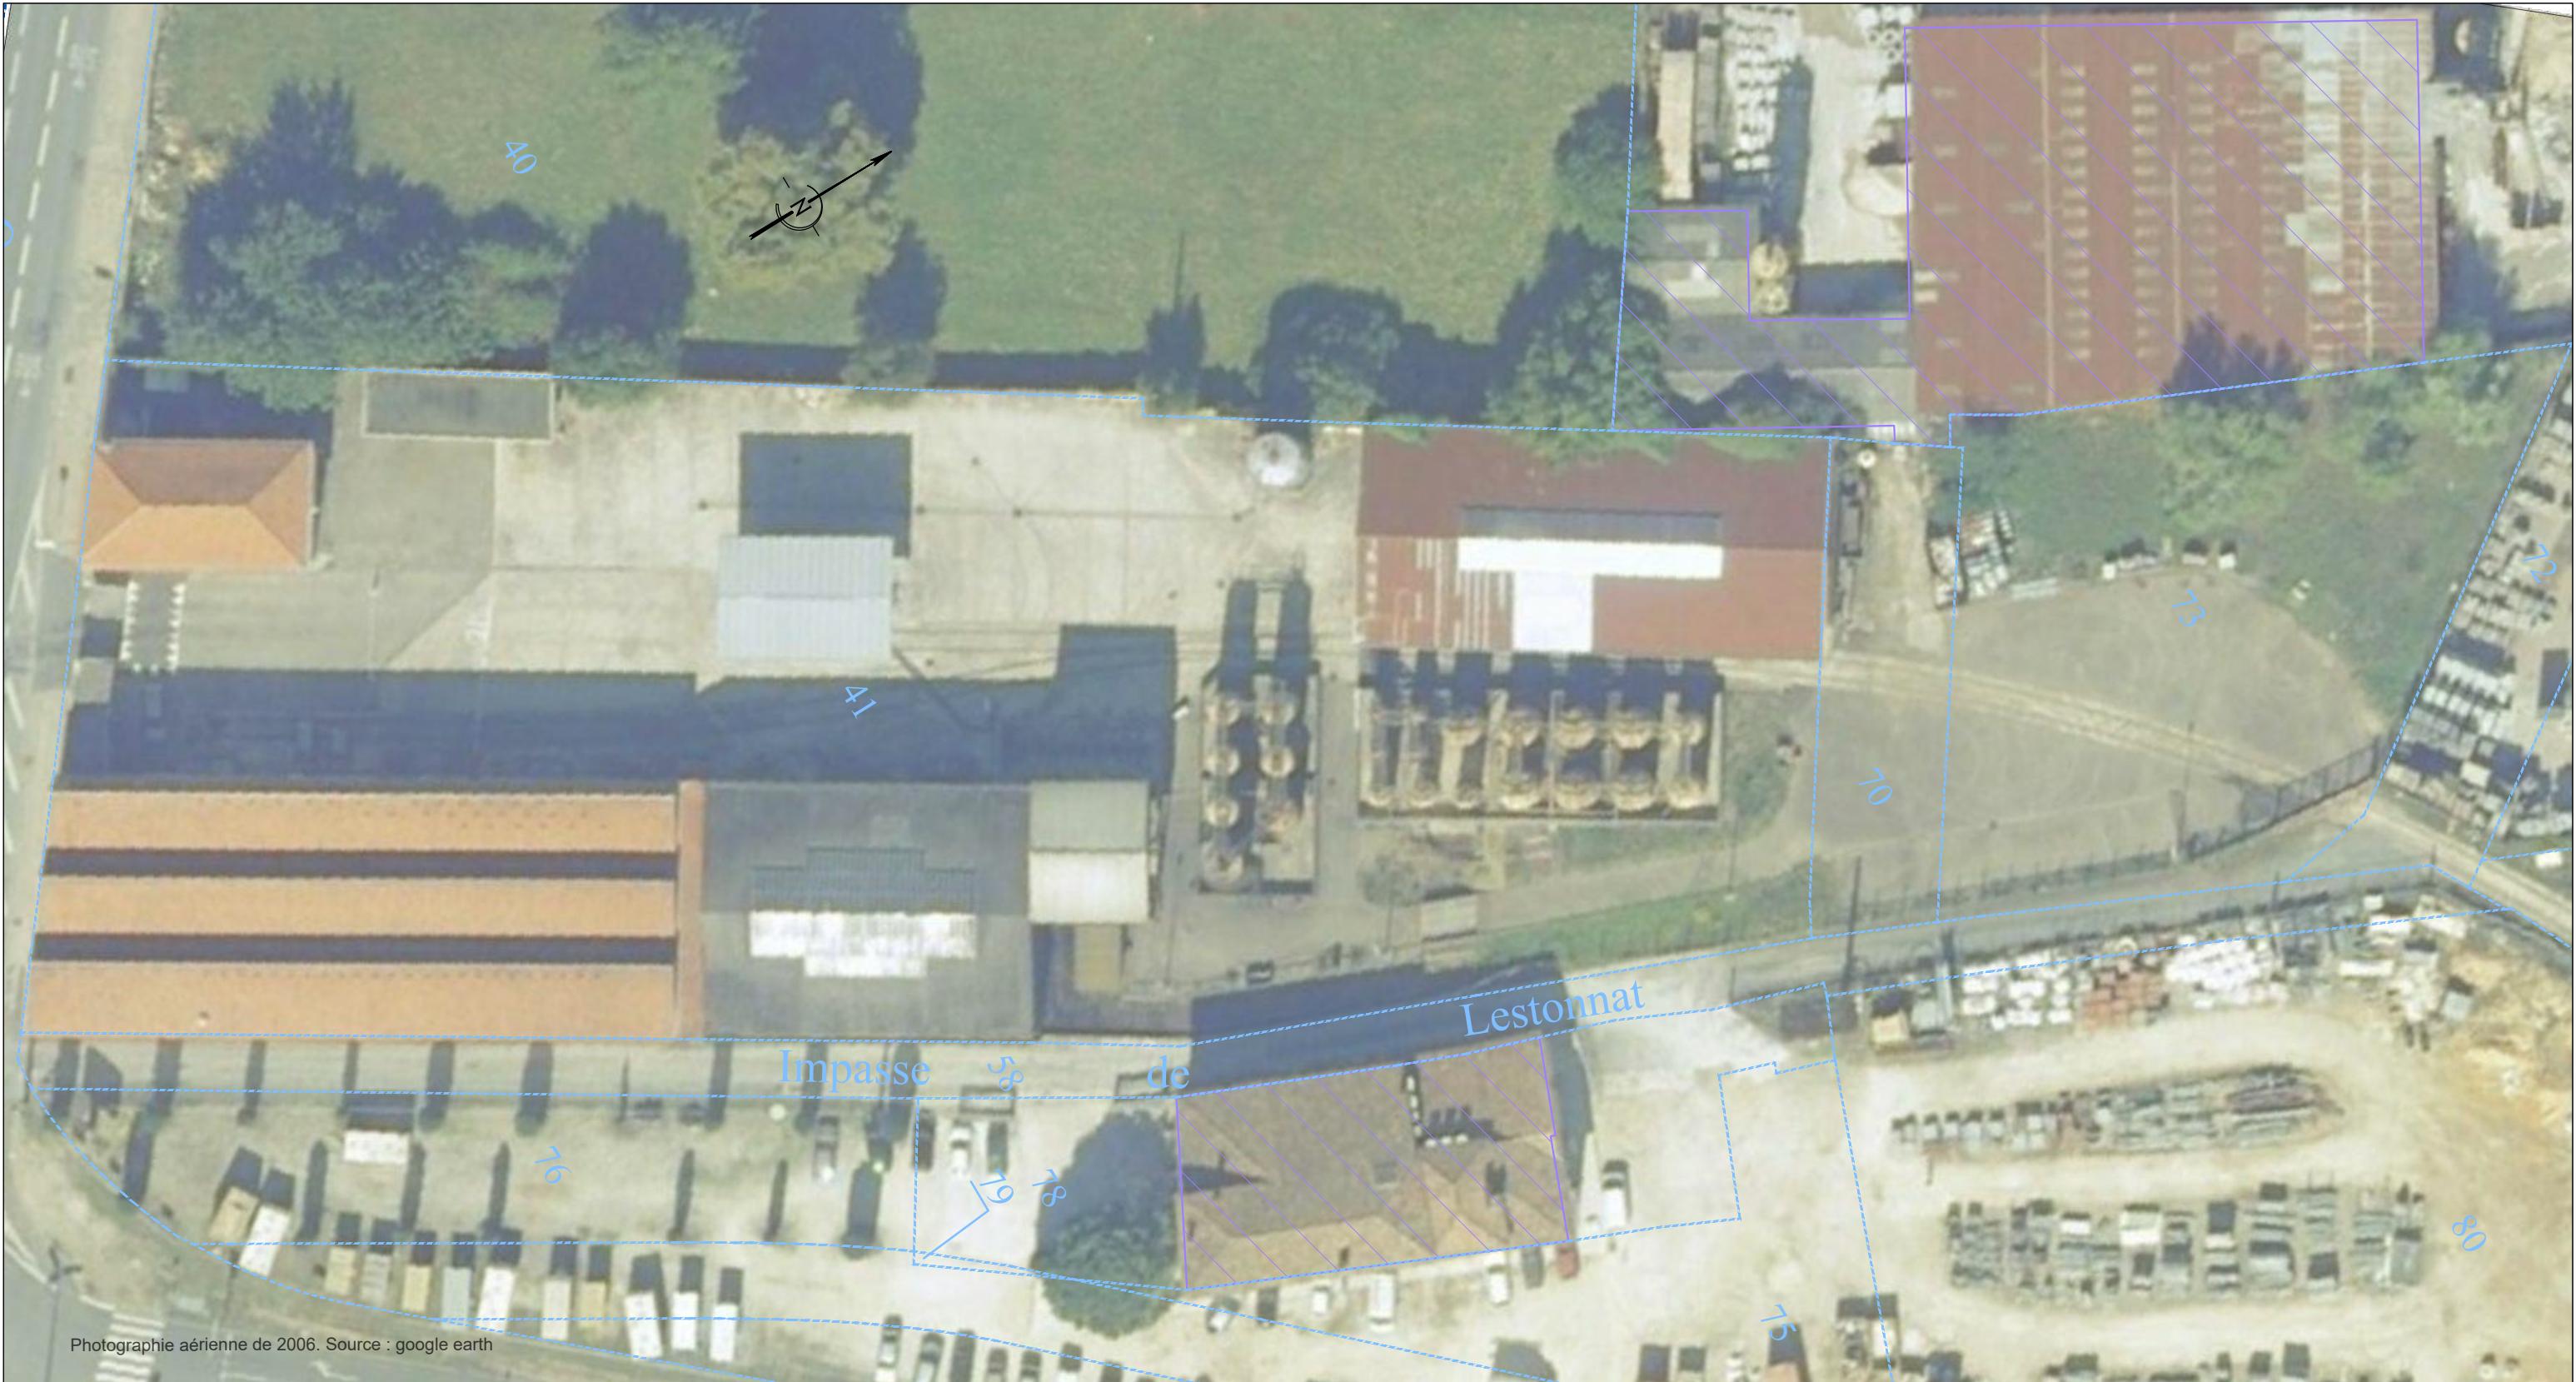
## **Annexe 1 : Evolution historique du site – photographies aériennes du site de 2006**

Photographie aérienne de 2006. Source : google earth

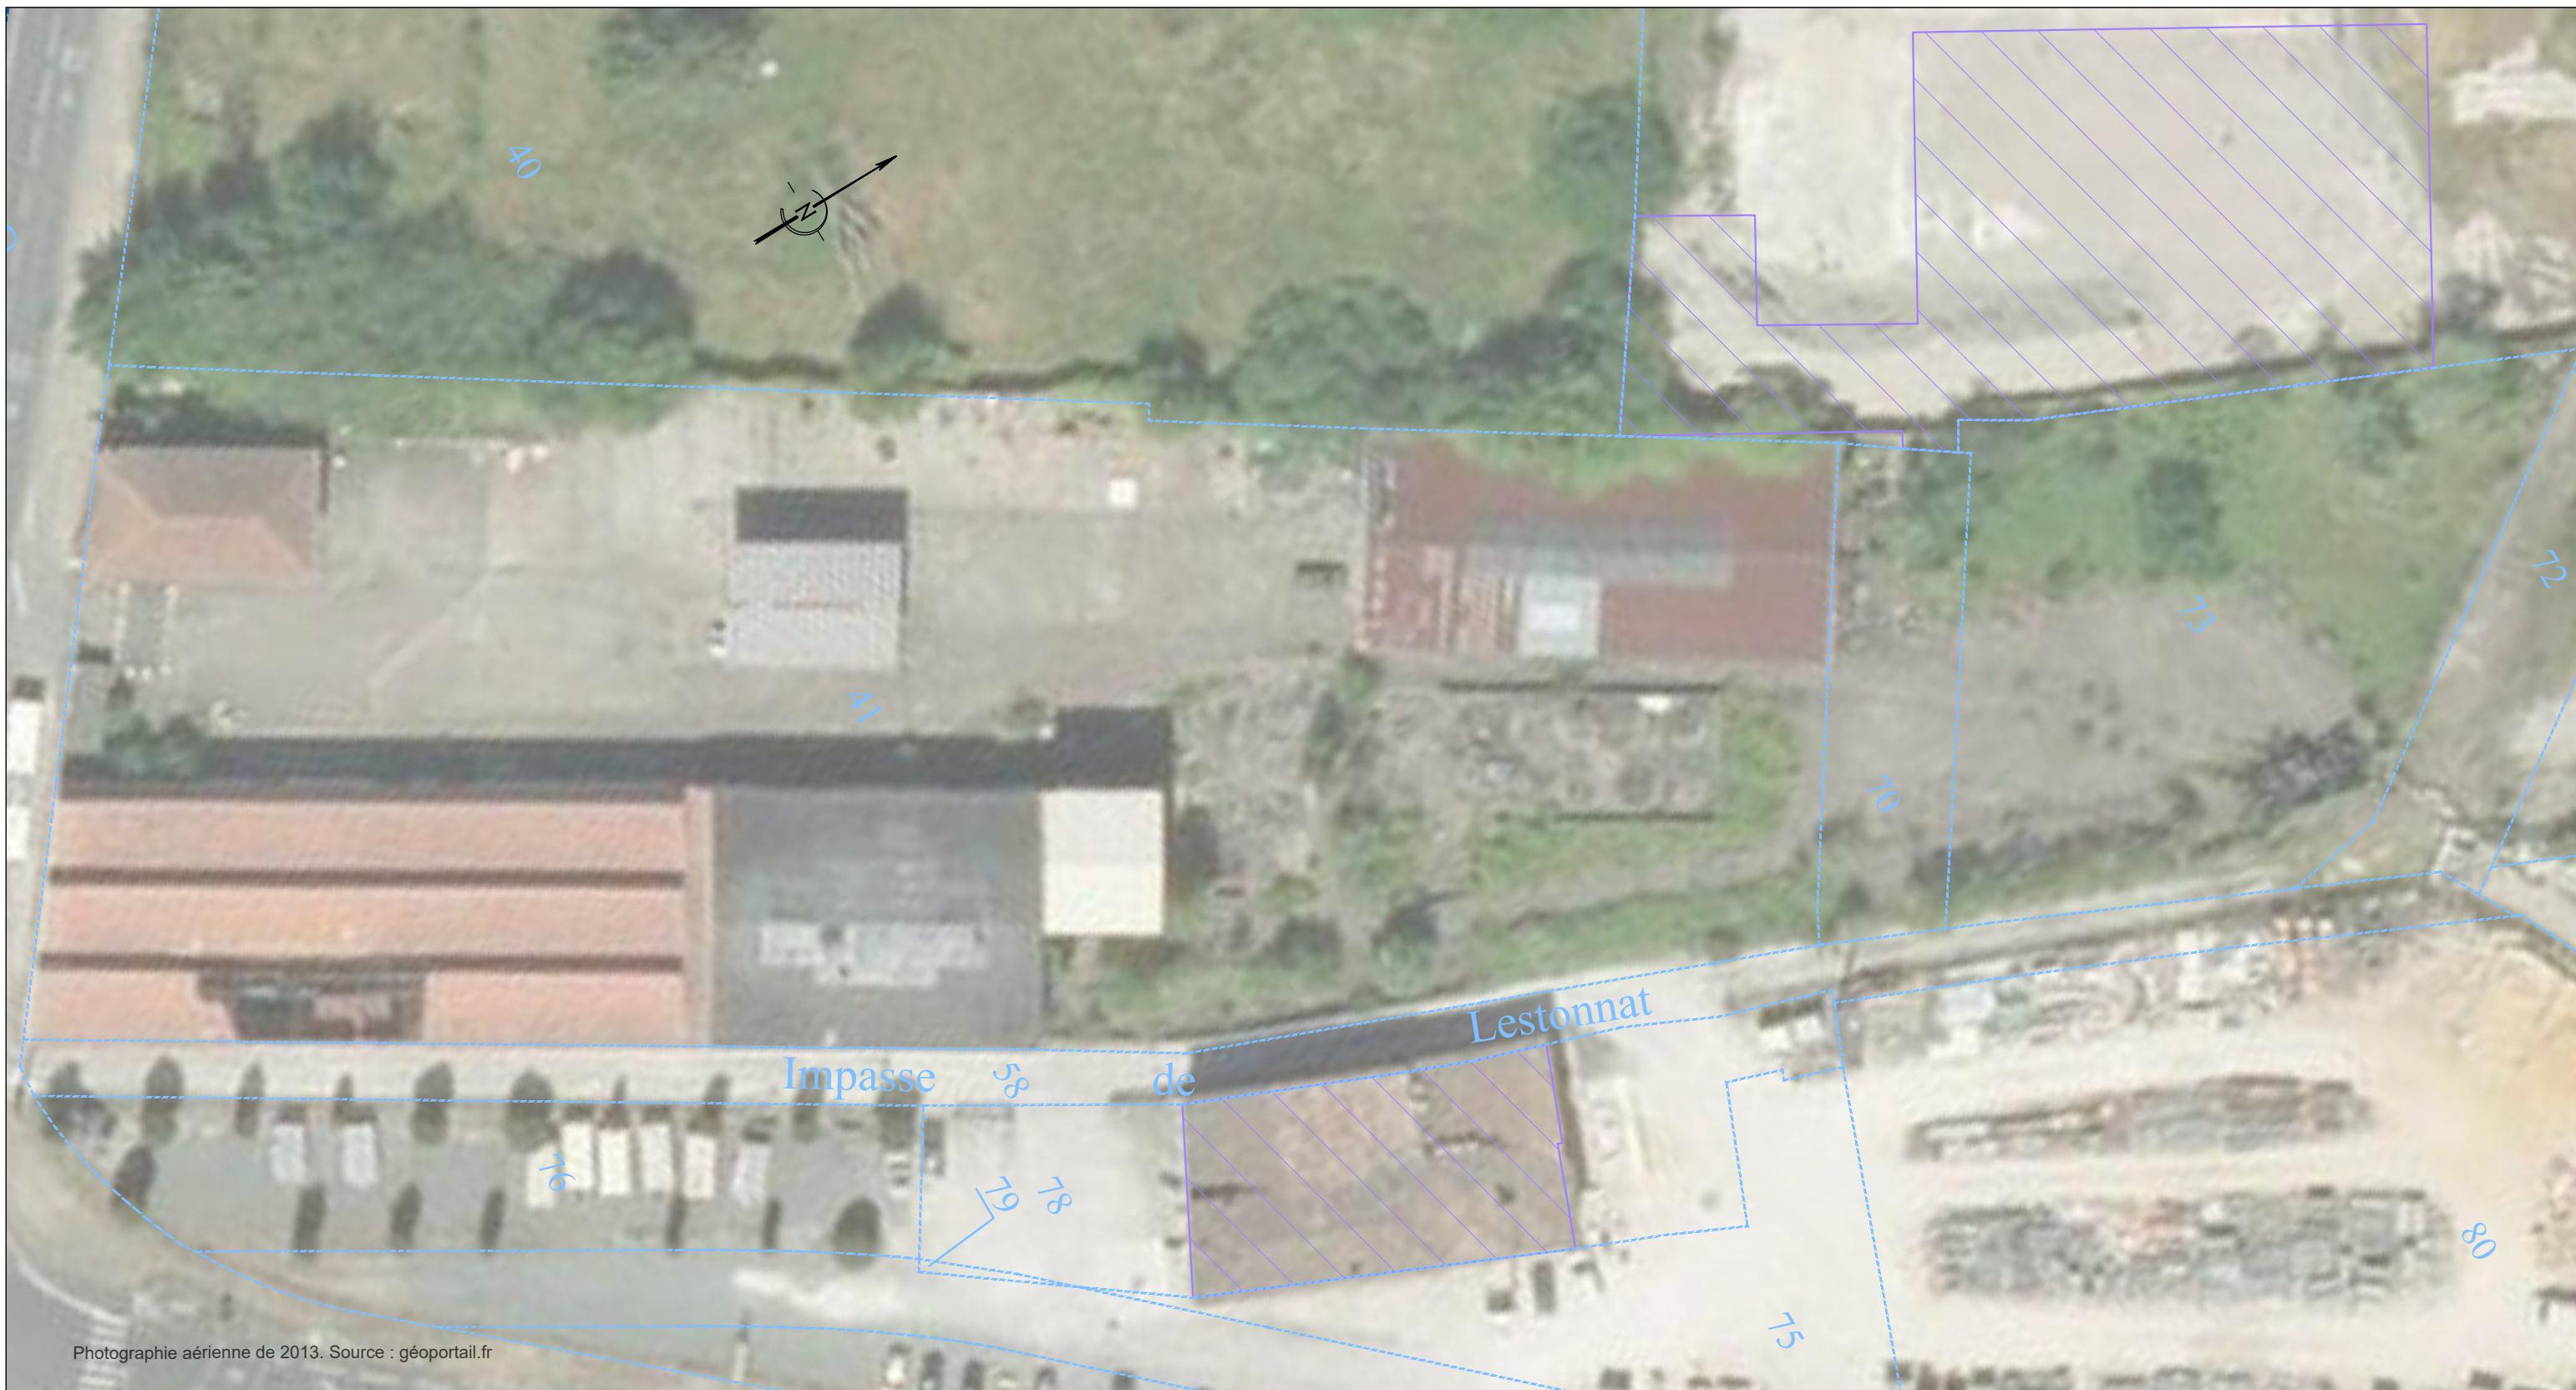
**Carte 2**  
**Photographie aérienne de 2013.**

## **Annexe 2 : Evolution historique du site – photographies aériennes du site de 2013**

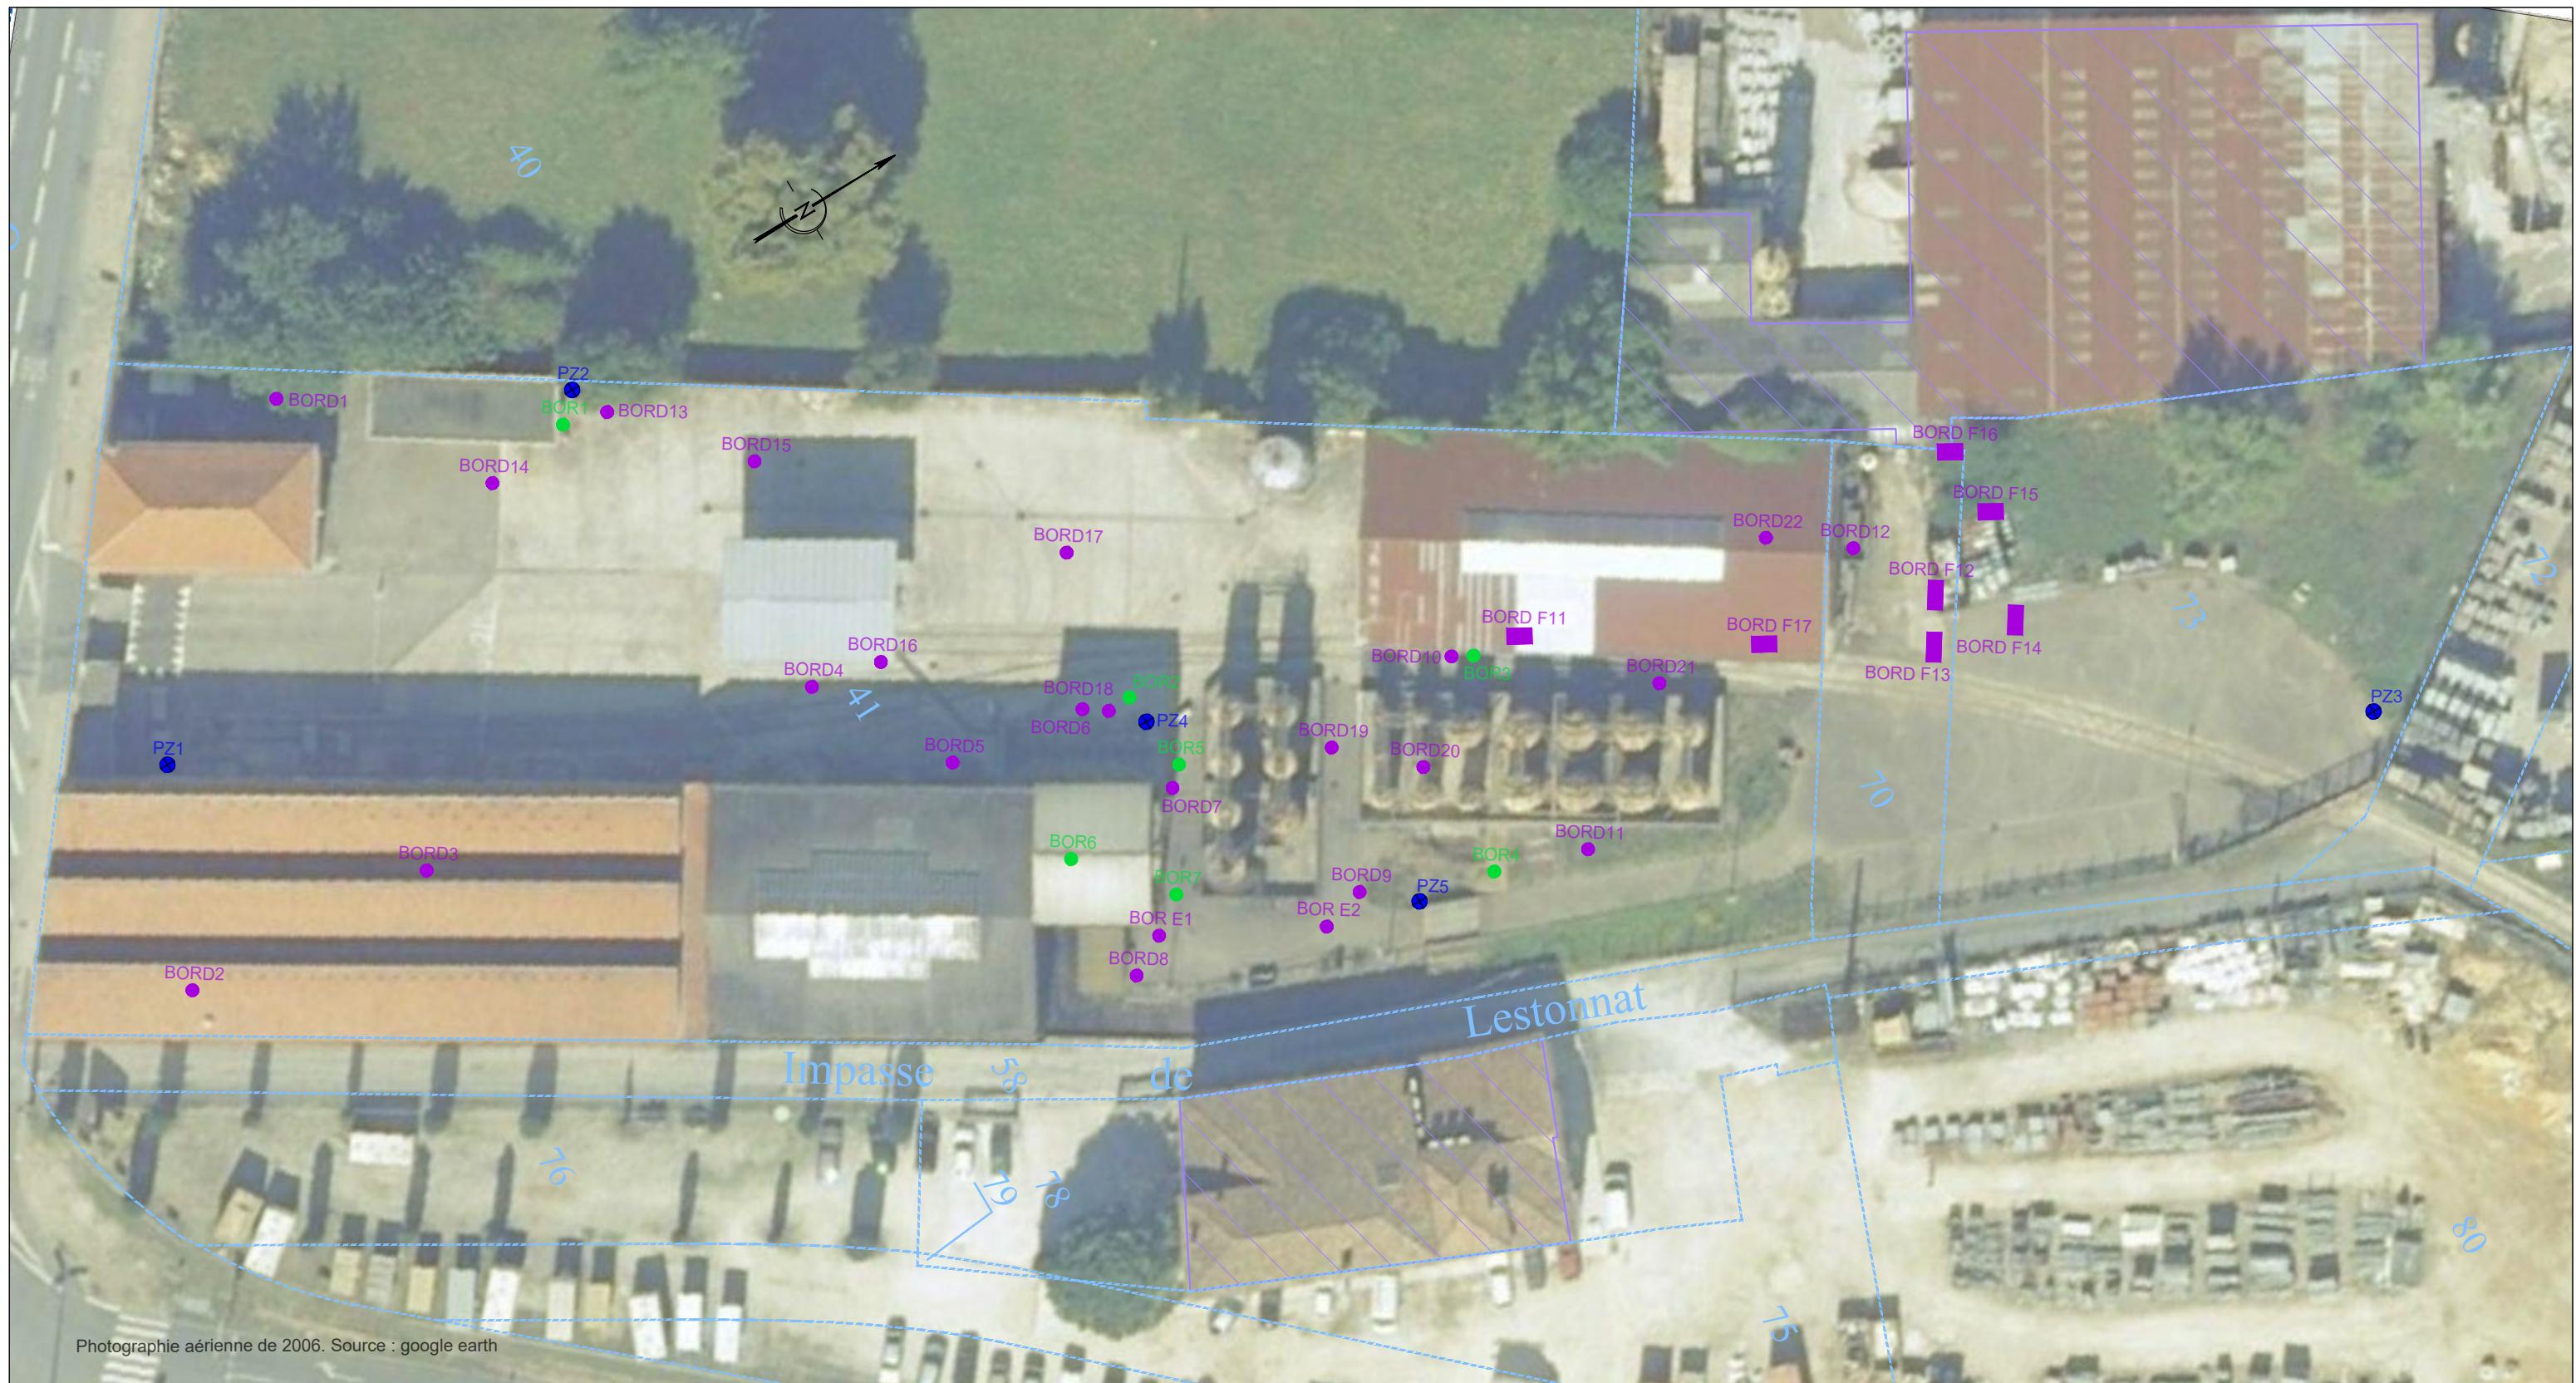
## **Annexe 5 : Ensemble des sondages réalisées lors des campagnes de 2006,2007 et mai 2018**

- Sondage de sol / Fouilles :
  - Diagnostic initial :  
BORD 1 à 22 en 2006 et 2007  
BORDF11 à 17 en 2007
  - Diagnostic complémentaire avant travaux d'excavation :  
BOR1 à 7 en mai 2018
- Piézomètre

Une cartographie reprend l'ensemble des sondages réalisés en 2006, 2007 et 2018 en **Annexe 5**.

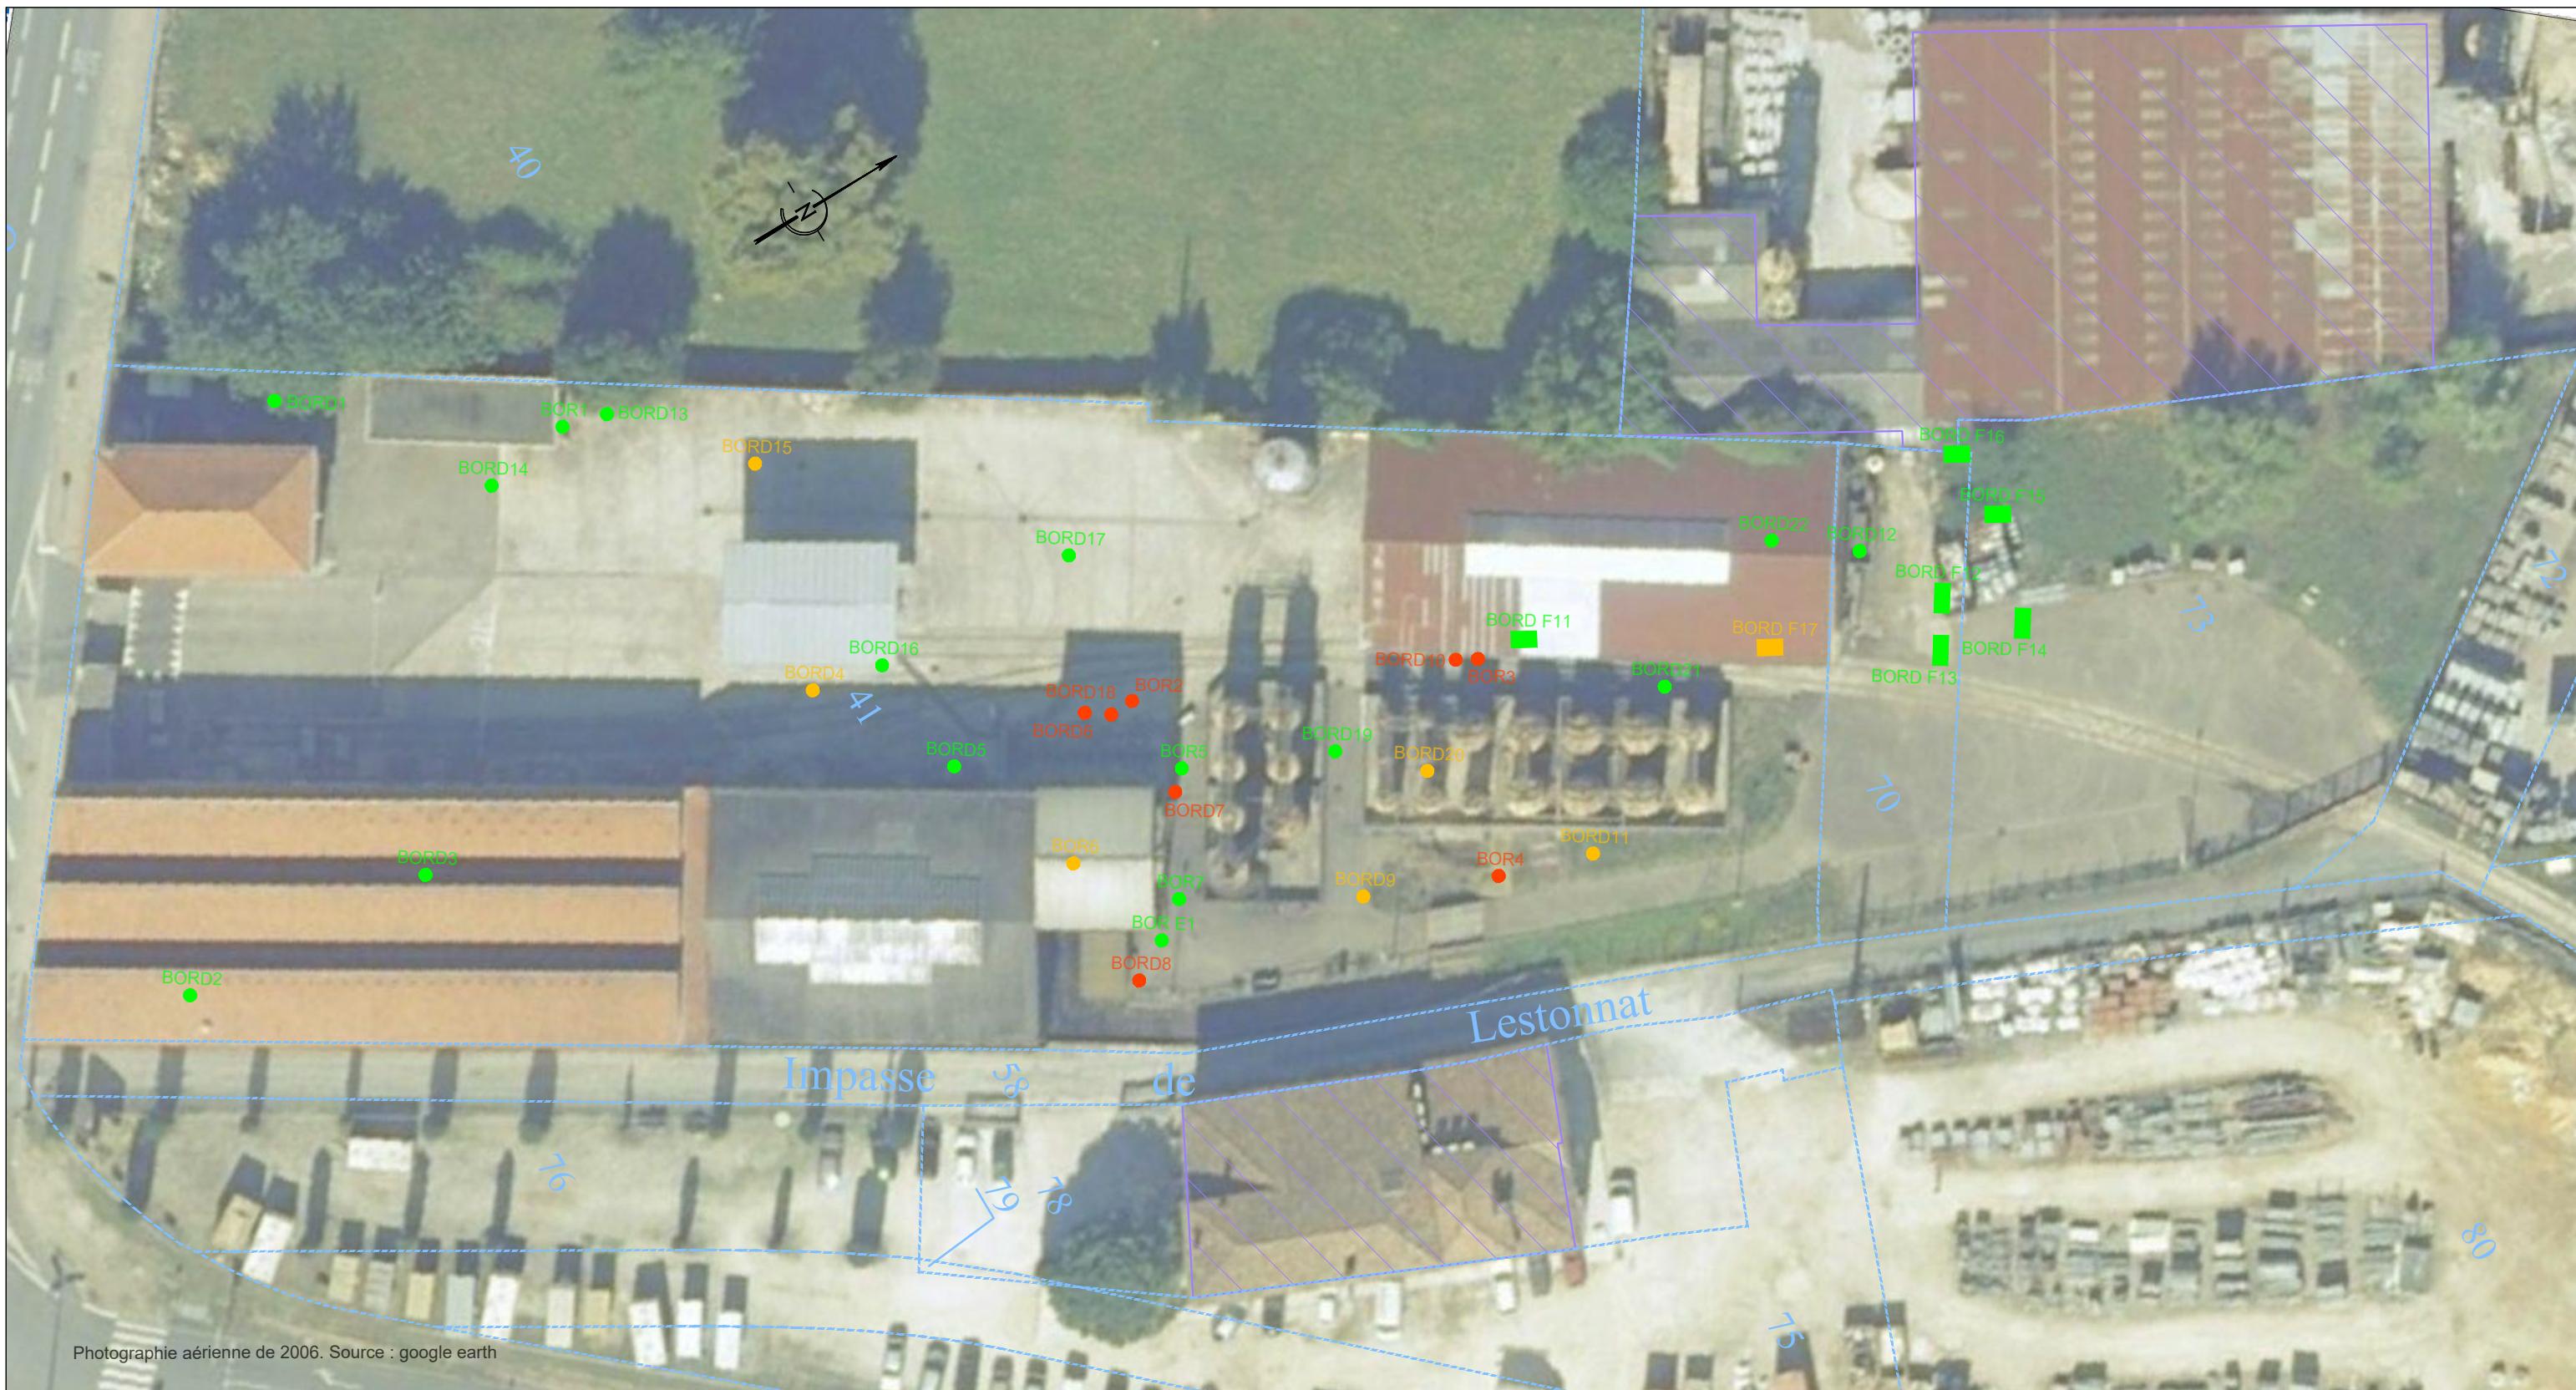
## **Annexe 6 : Synthèse de la contamination avant travaux**

- HCT > 1 500 mg/kg
- 500 mg/kg < HCT < 1 500 mg/kg
- HCT < 500 mg/kg

Ces investigations ont permis de réaliser une cartographie des impacts en hydrocarbures du site, en compilant les données collectées avec celles des investigations précédentes (**Annexe 6**).

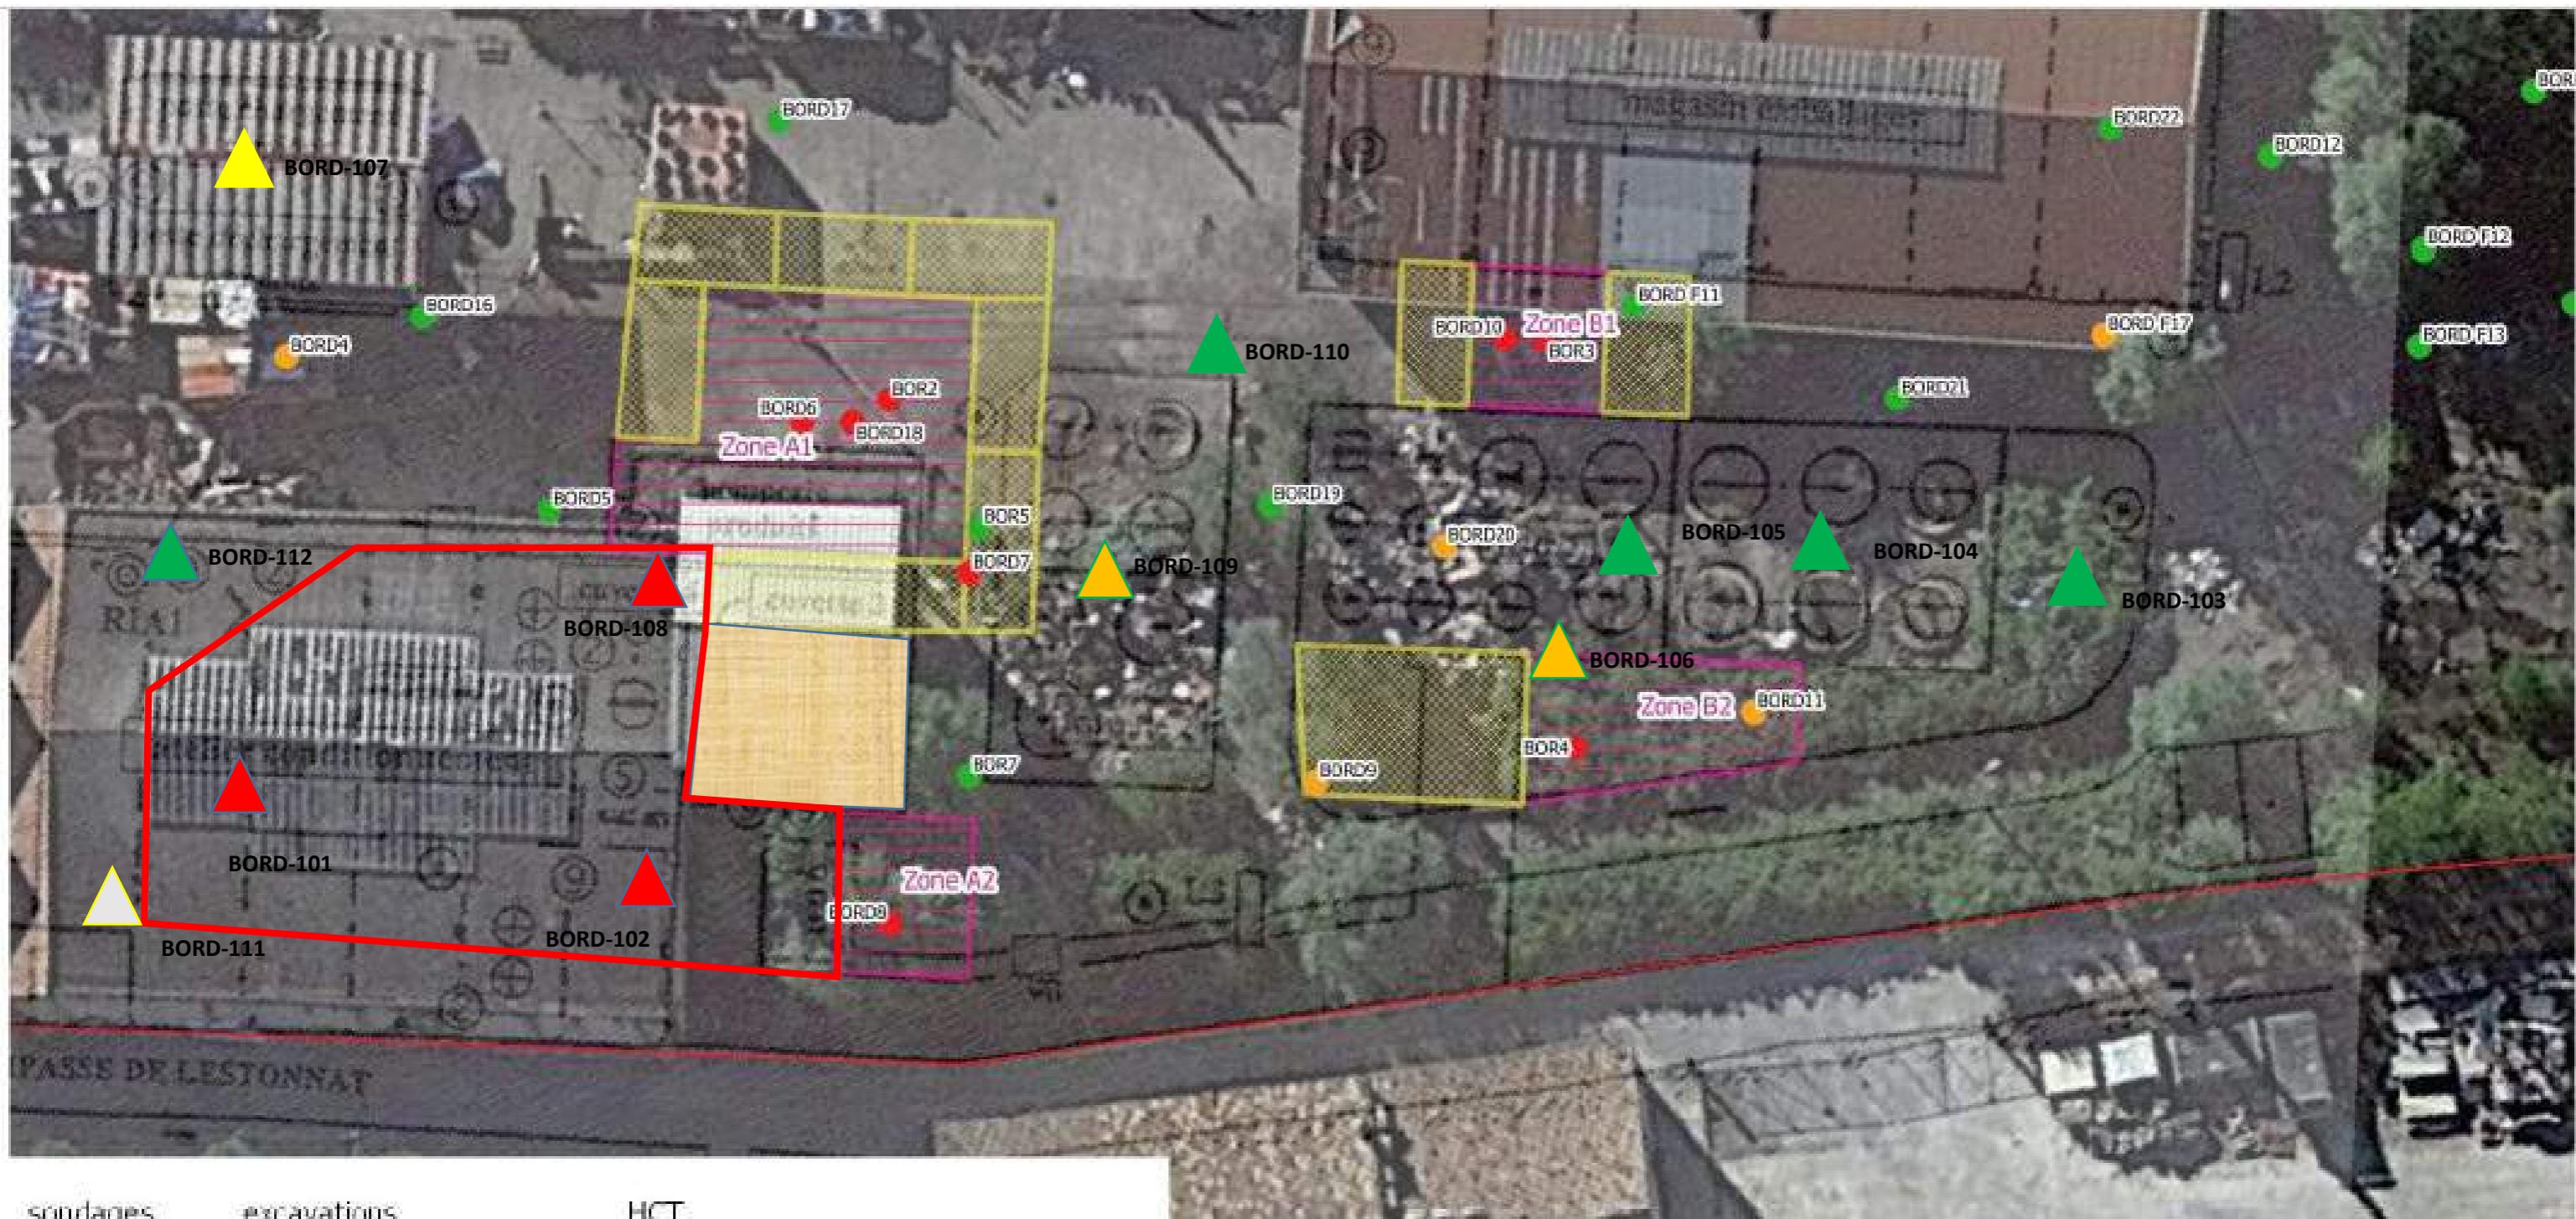
## **Annexe 10 : Cartographie des sondages et des teneurs mesurées en HCT lors du diagnostic complémentaire de juillet 2018**

■ fouille	emprises excavations	● HCT >1500 mg/kg
● sondage	■ Incertitude extension	● 500 mg/kg < HCT < 1500 mg/kg
	■ limites de site	● HCT < 500 mg/kg

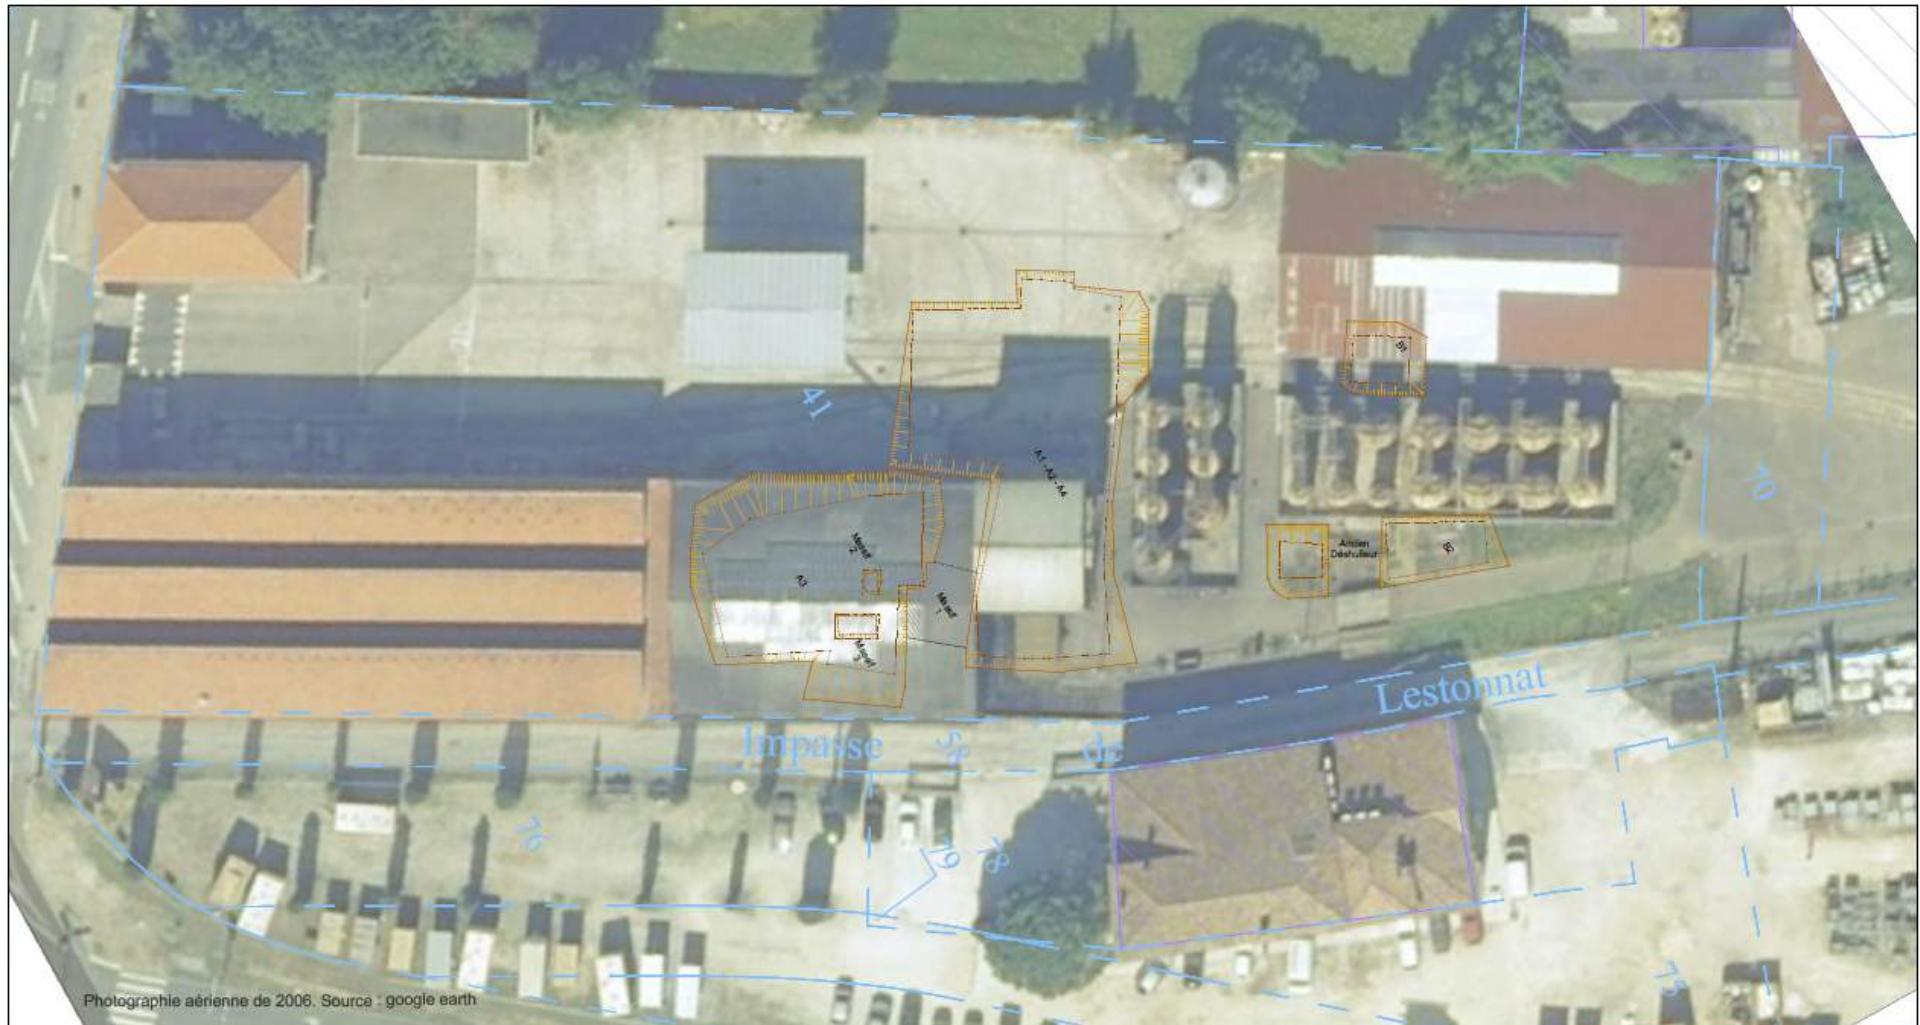
## **Annexe 12 : Cartographie des zones excavées à l'issue de la phase 1 et 2 des travaux.**

- HCT > 1 500 mg/kg
- 500 mg/kg < HCT < 1 500 mg/kg
- HCT < 500 mg/kg
