# **SYNTHESE DU DOSSIER DES OUVRAGES EXECUTES**

## **CHANTIER DE DEPOLLUTION DU SITE ARDEA DE BORDEAUX**

*5 mai 2020*

N° projet	Version	Date	Nbre pages (hors annexes)	Annexes
W1719P01	V01	05/05/2020	16	18

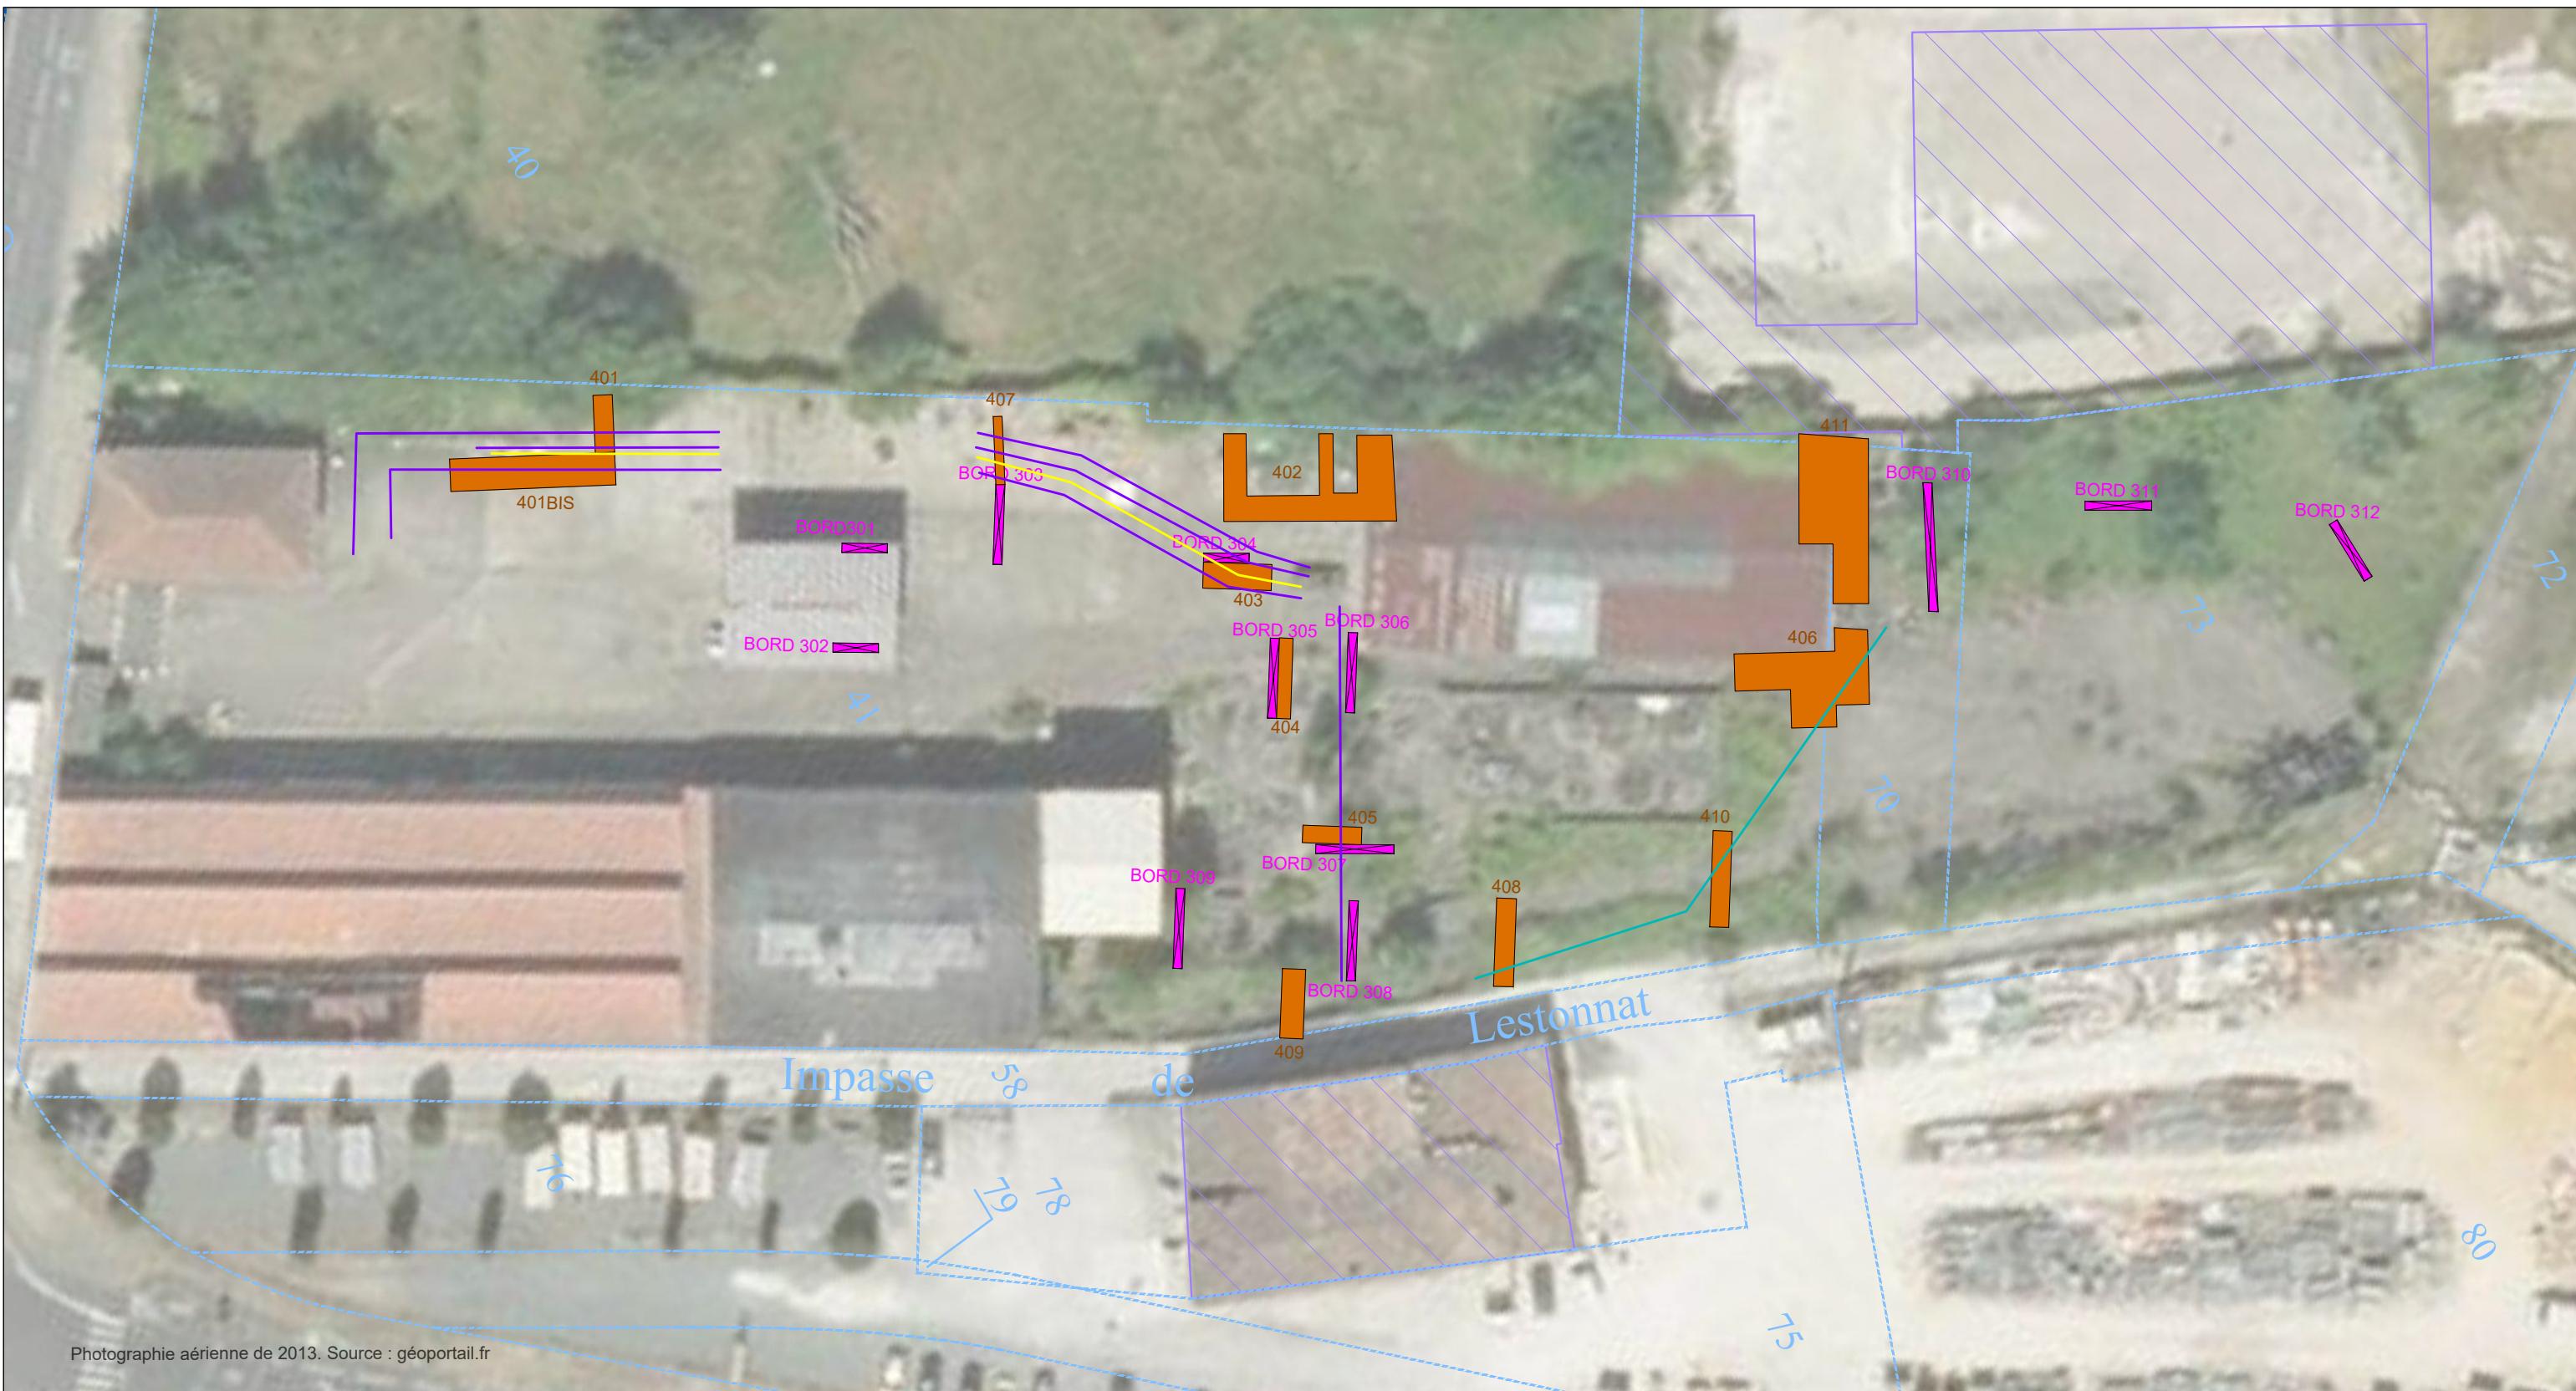
**Annexe 14 : Cartographie des fouilles complémentaires réalisé en plus  
des fouilles de mars 2019 dans le but de recherche de canalisations  
historiques.**

- Canalisation RIA en acier galvanisé
- Canalisation RIA recouverte de brai
- Canalisation RIA en fibre de verre

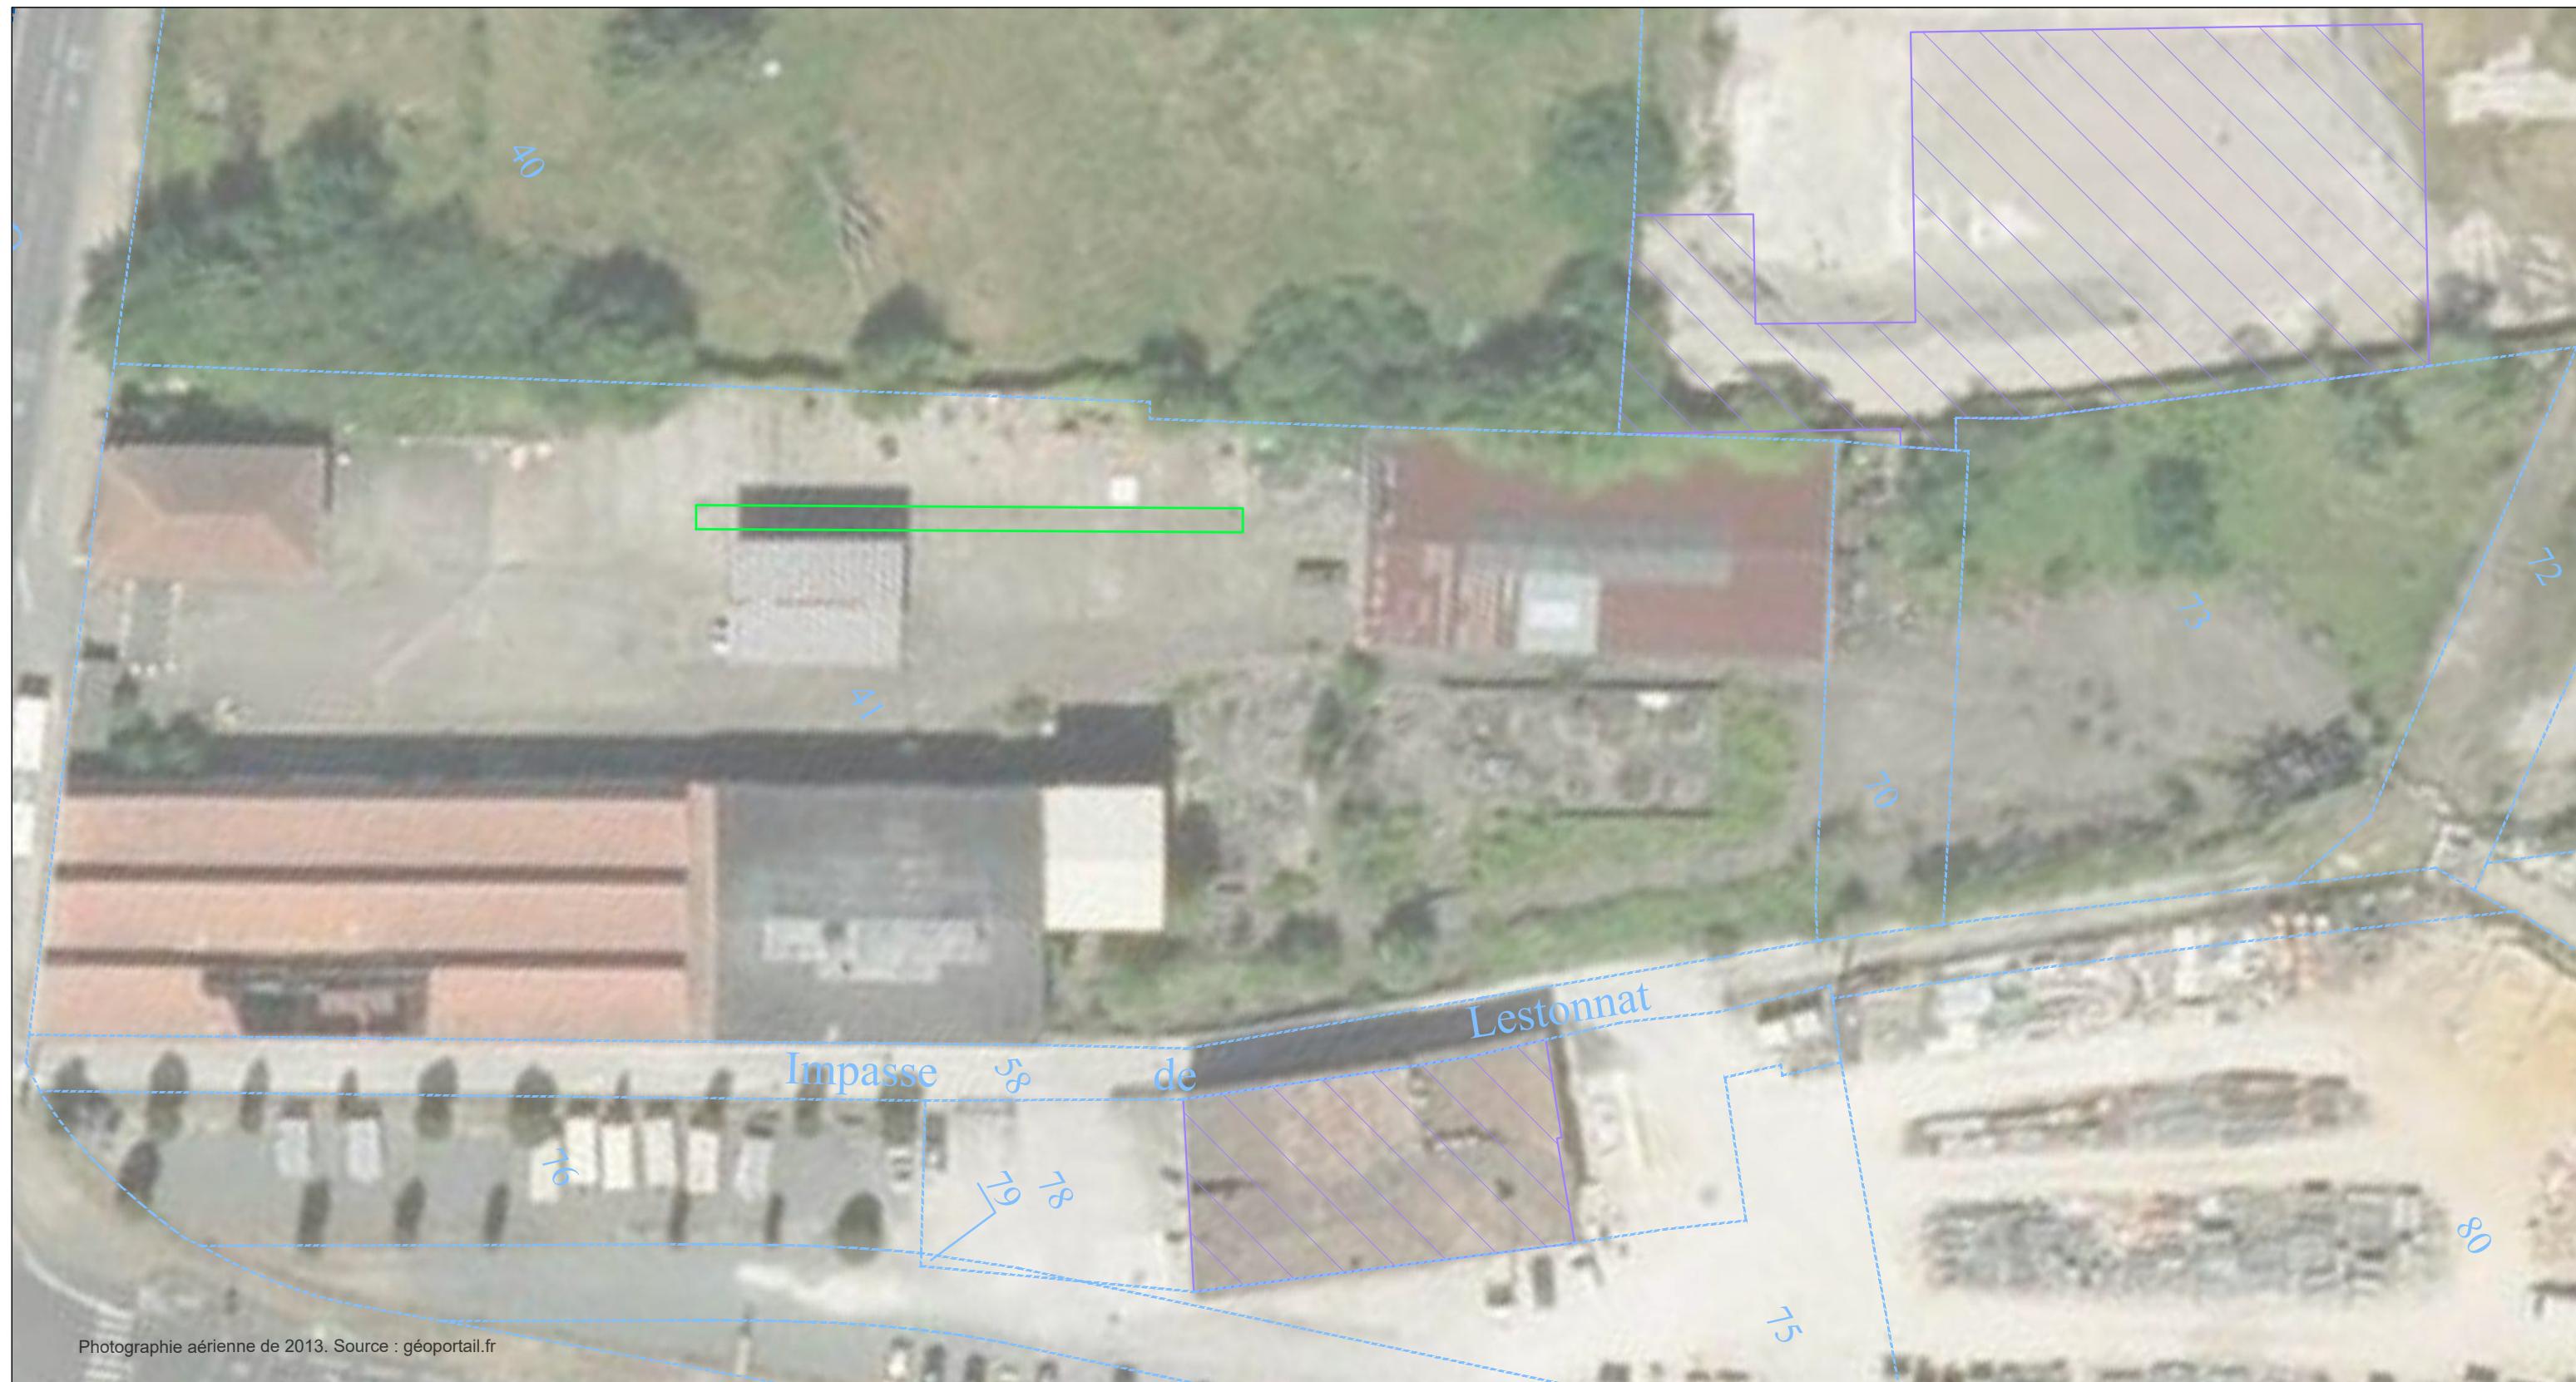
## **Annexe 15 : Cartographie d'implantation de la canalisation eau pluviale et des prélèvements nommés EU 1 à EU – 4**

Photographie aérienne de 2013. Source : géoportail.fr

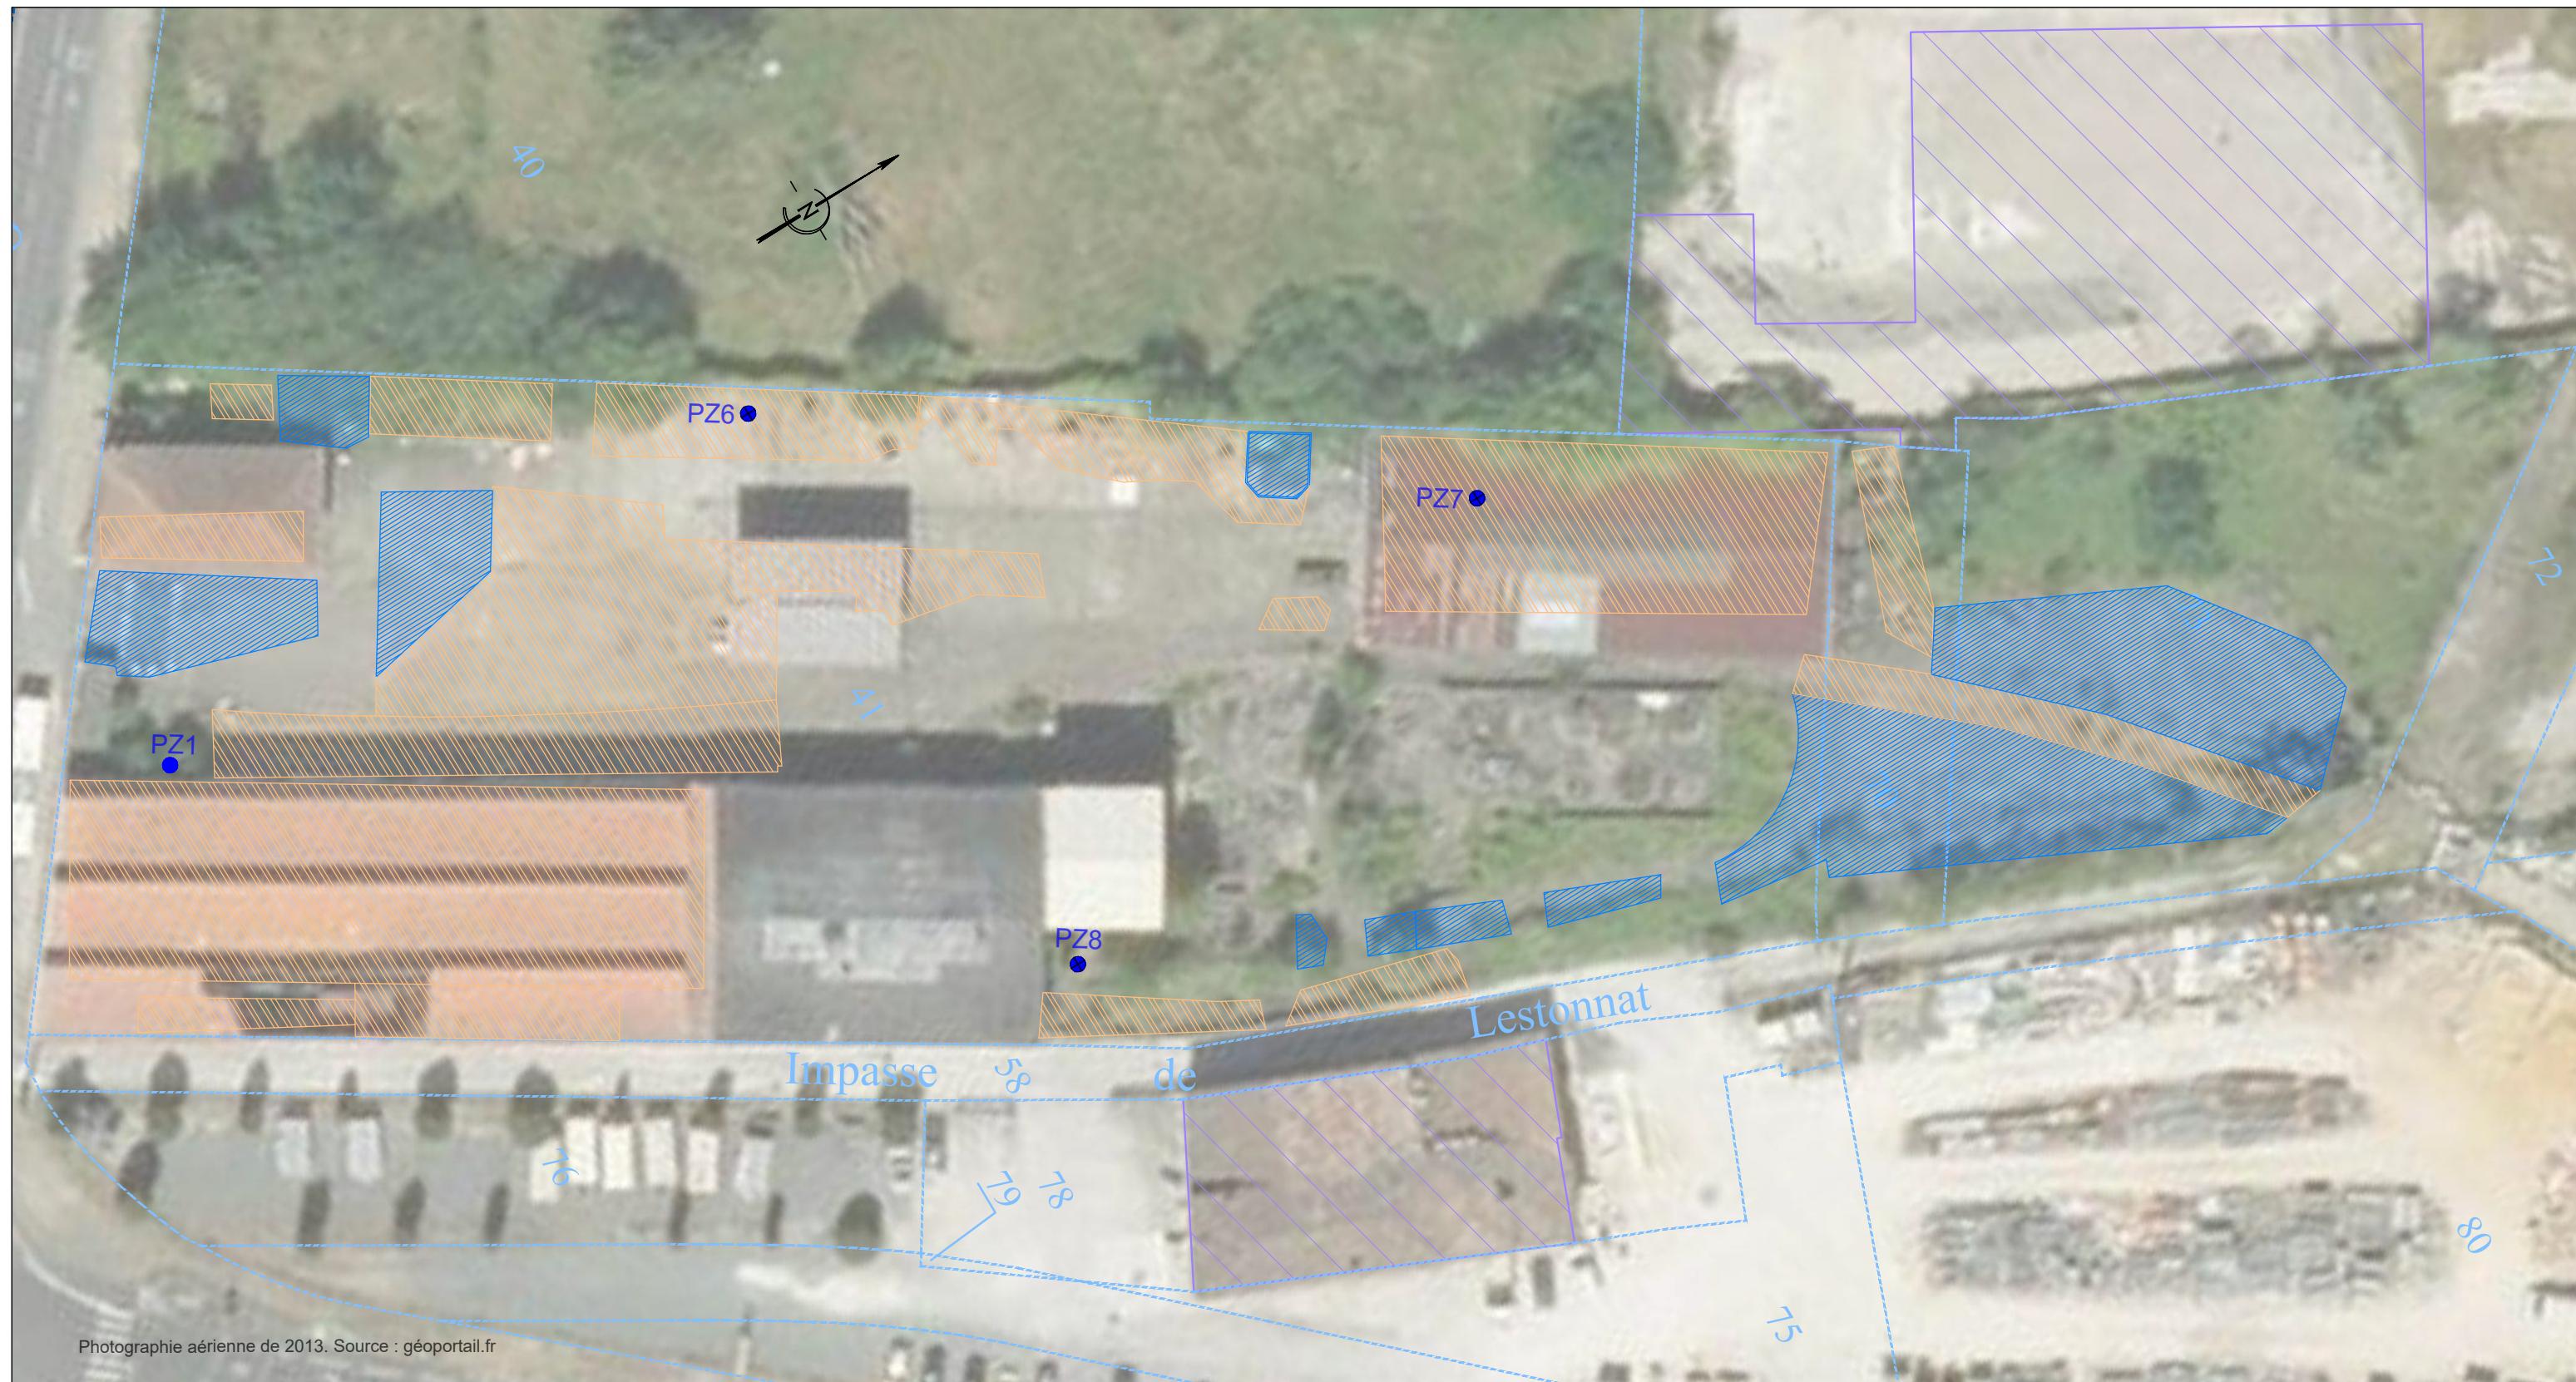
## **Annexe 18 : Le plan de l'état actuel du site avec les zones en sol nu et les zones couvertes par dalles béton**

Photographie aérienne de 2013. Source : géoportail.fr
