Prélèvements et analyses d'eaux superficielles et de sédiments dans un bassin sur le site Stylewood rue de la Libération à Senonches (28)

Numéro de projet : C12.042

Muizon, le 29 août 2012

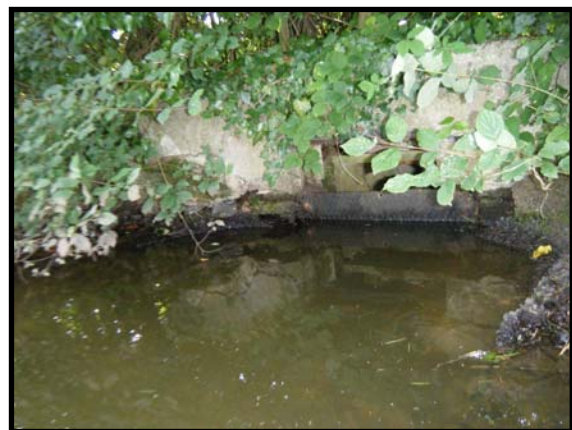
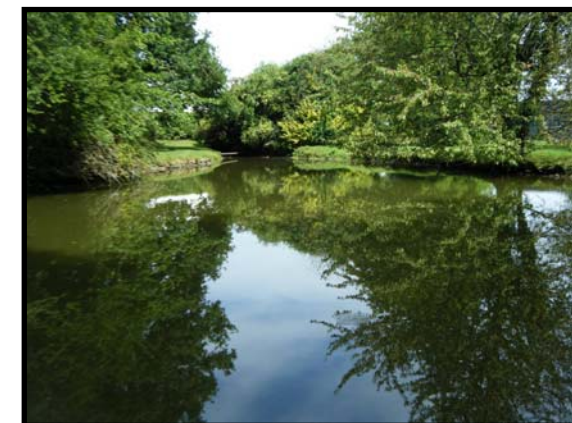
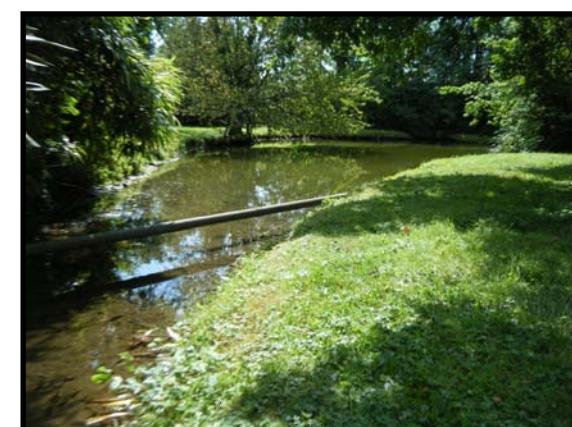
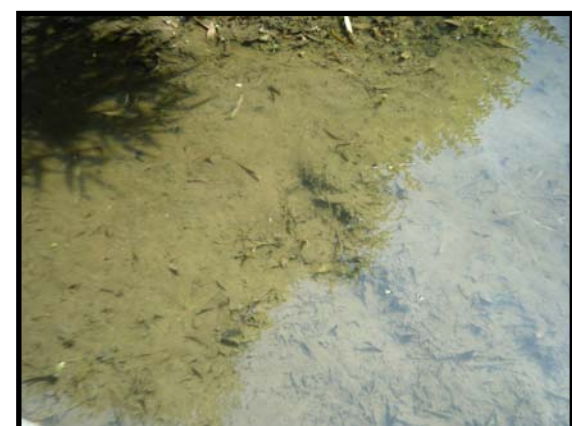
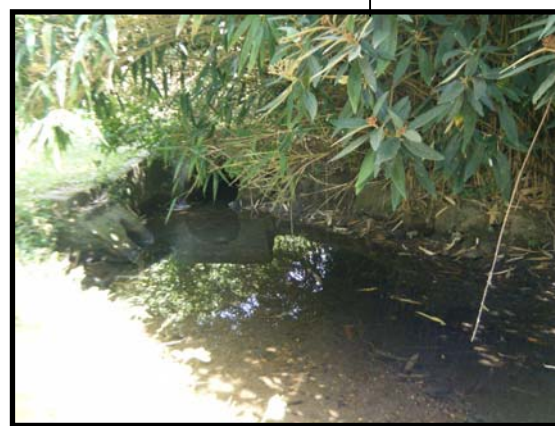
LEGENDE	
● ESED	Prélèvement de sédiments
● EE	Prélèvement d'eaux superficielles

Un bassin de collecte des eaux pluviales du site est localisé au sud-est du site. Ce bassin en forme de goutte s'étend sur environ 45,0 mètres de long et 11,5 mètres de large. Ce bassin sert de réserve incendie. Une trappe est disposée en son extrémité sud afin de pouvoir le vider. Lors des surplus d'eau, l'eau passe alors au-dessus de la trappe et se déverse dans un petit caniveau qui rejoint le ruisseau longeant au sud-est le site. Un reportage photographique est fourni en [annexe 4](#).

A noter que le caniveau était à sec, le prélèvement d'eaux superficielles a donc été réalisé au sud des eaux du bassin, soit en partie aval du bassin. Ce prélèvement a été désigné par l'appellation « **EE / Bassin** ».

Un prélèvement de sédiments a été réalisé au sud du bassin de réception des eaux pluviales du site, soit en partie aval du bassin. Ce prélèvement a été désigné par l'appellation « **ESED/Bassin** ».
