# Réhabilitation du site du Bossin à Treillières (44)

## Rapport de fin de travaux

Rapport n°A126422 version A du 23 novembre 2023

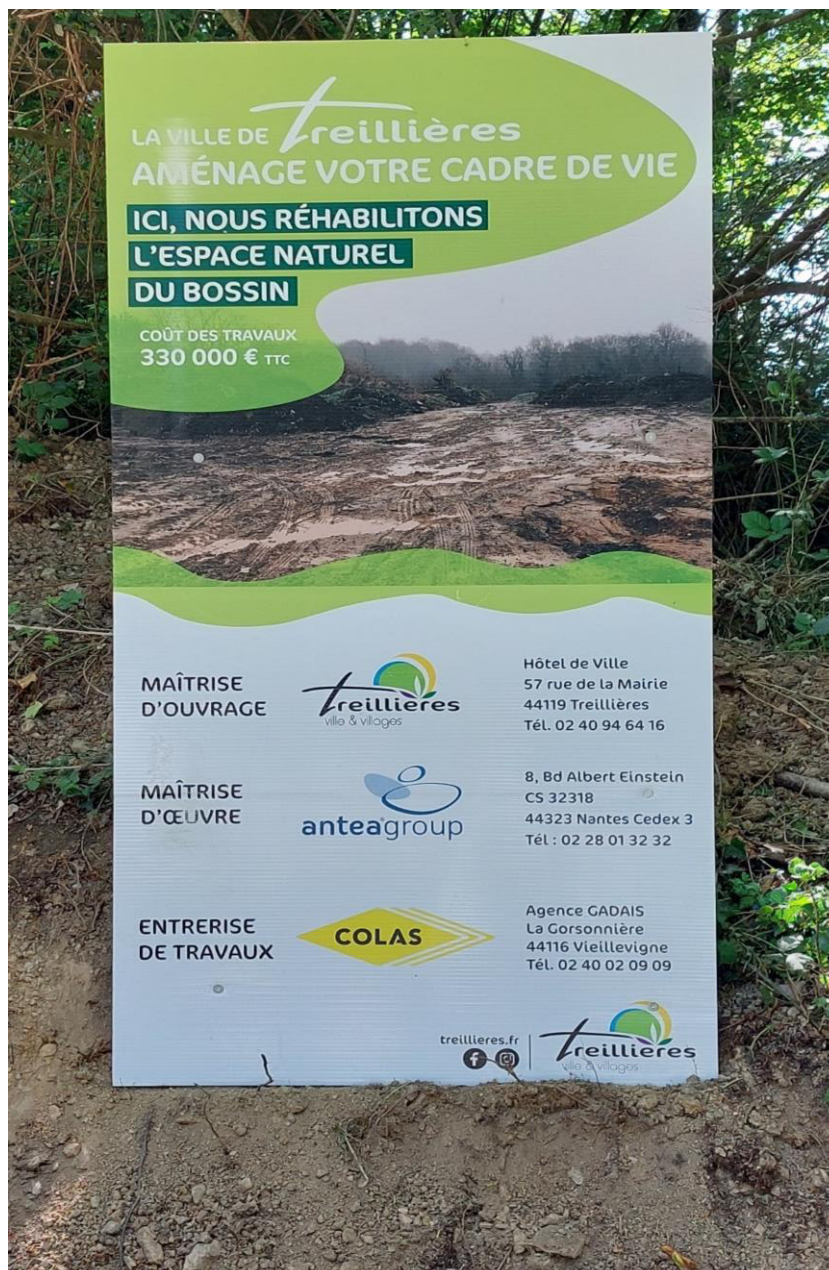
Figure 10 : Affichage de chantier

Un panneau de chantier a été installé par COLAS à l'entrée du chantier dès le démarrage des travaux.

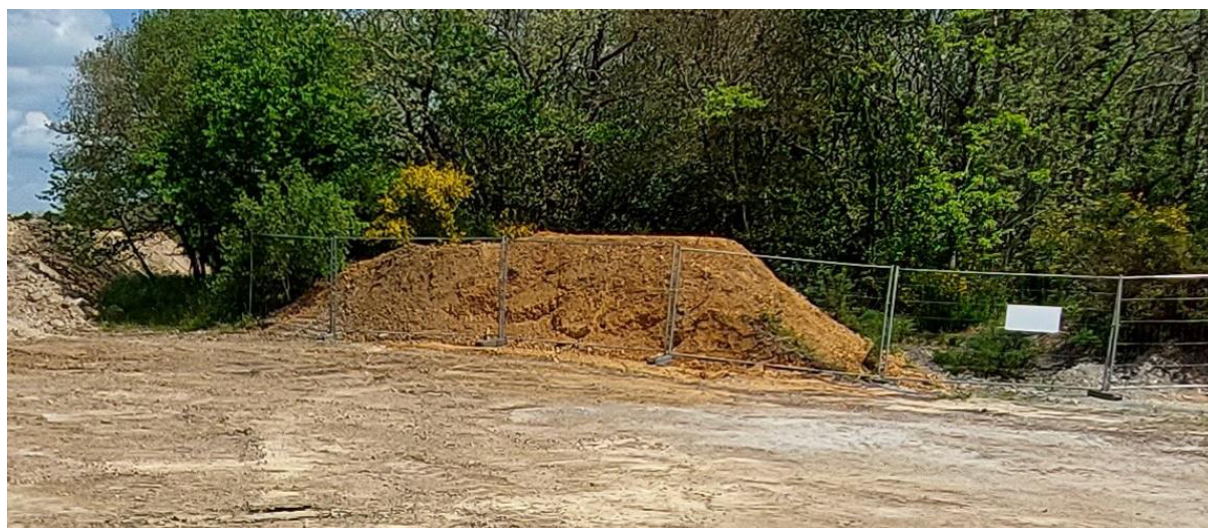
Un débroussaillage a été effectué au démarrage du chantier. Les déchets verts ont été broyés et réutilisés sur site.

Figure 11 : Photographie des déchets verts broyés (10/05/2023)

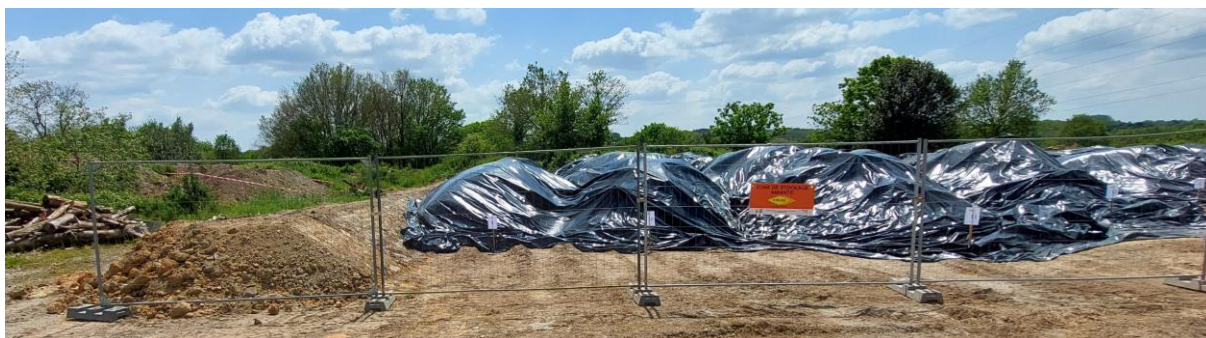
Un merlon périphérique a été créé au niveau des point bas et un polyane inférieur a été mis en place sous les terres stockées afin de limiter tout risque de pollution des terrains sous-jacents et environnants.

**Figure 12 : Photographie de l'aire de stockage (26/05/2023)**

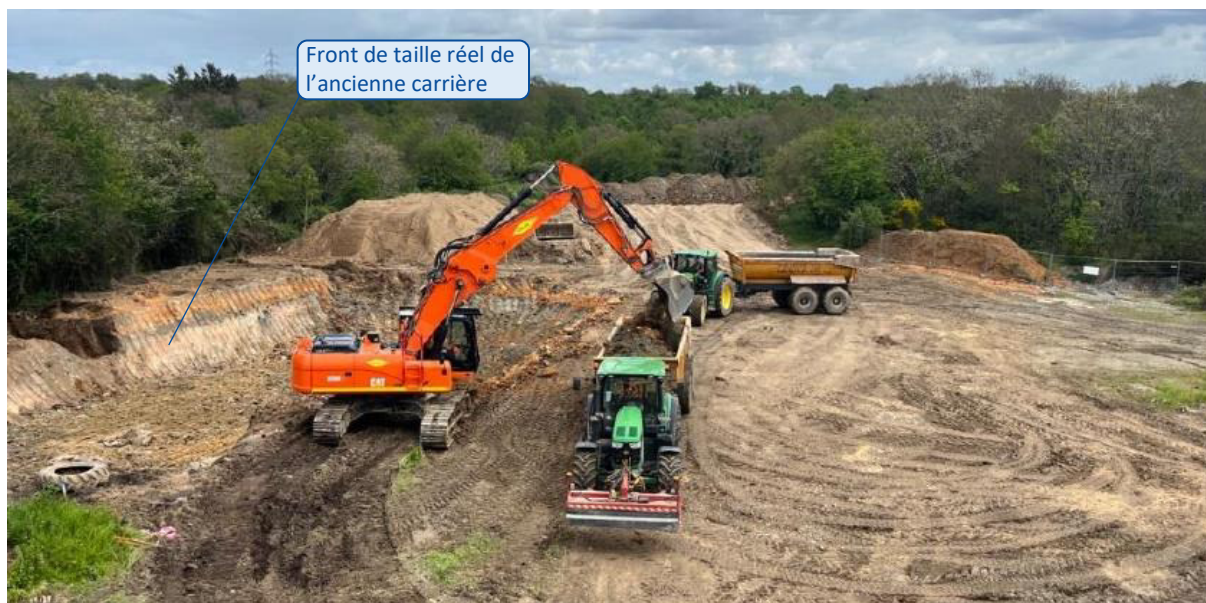
En l'absence d'indice visuel ou de mesure de terrain significative, les terres de talutage ont été stockées avec les terres surmontant les terres suspectées polluées, à proximité de la fouille.

**Figure 14 : Photographie de l'excavation des terres surmontant les terres suspectées polluées (10/05/2023)**

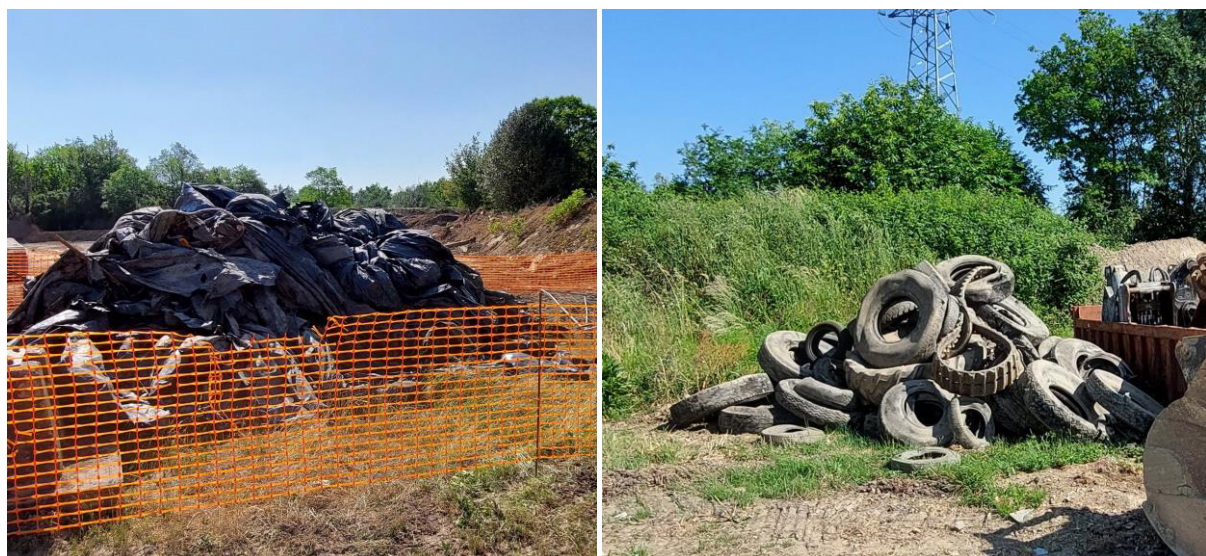
Les matériaux excavés entre 0 et 2,5 m de profondeur correspondent des remblais sablo-graveleux avec par endroit des **déchets ponctuels**. Les déchets les plus volumineux et empêchant un bon compactage des terrains en fin de chantier (pneus, bâches) ont été isolés et regroupés avec les autres déchets du chantier pour évacuation en filière autorisée en fin de travaux.

**Figure 15 : Photographies d'une partie des déchets triés et évacués (02/06/2023)**

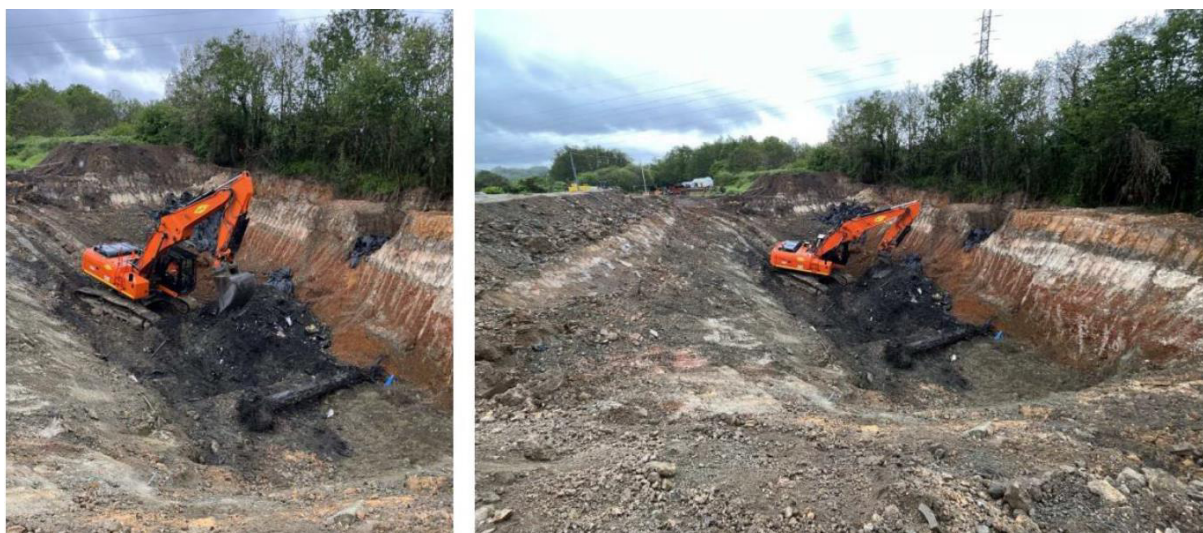
Au cours des terrassement entre 2,5 et 5,0 m de profondeur, des **terres noirâtres** ont pu être observées et isolées des autres déblais pour une gestion en lot selon un tri effectué dès l'excavation.

Figure 17 : Photographies de l'excavation des terres suspectées polluées avec zone noirâtre (17/05/2023)

Compte tenu de la présence de terres noirâtres au-delà de 5 m de profondeur, le terrassement a été poursuivi jusqu'à **7 m de profondeur**, de façon à terrasser et mettre en stock l'ensemble des matériaux noirâtres mis en évidence dans ce secteur.

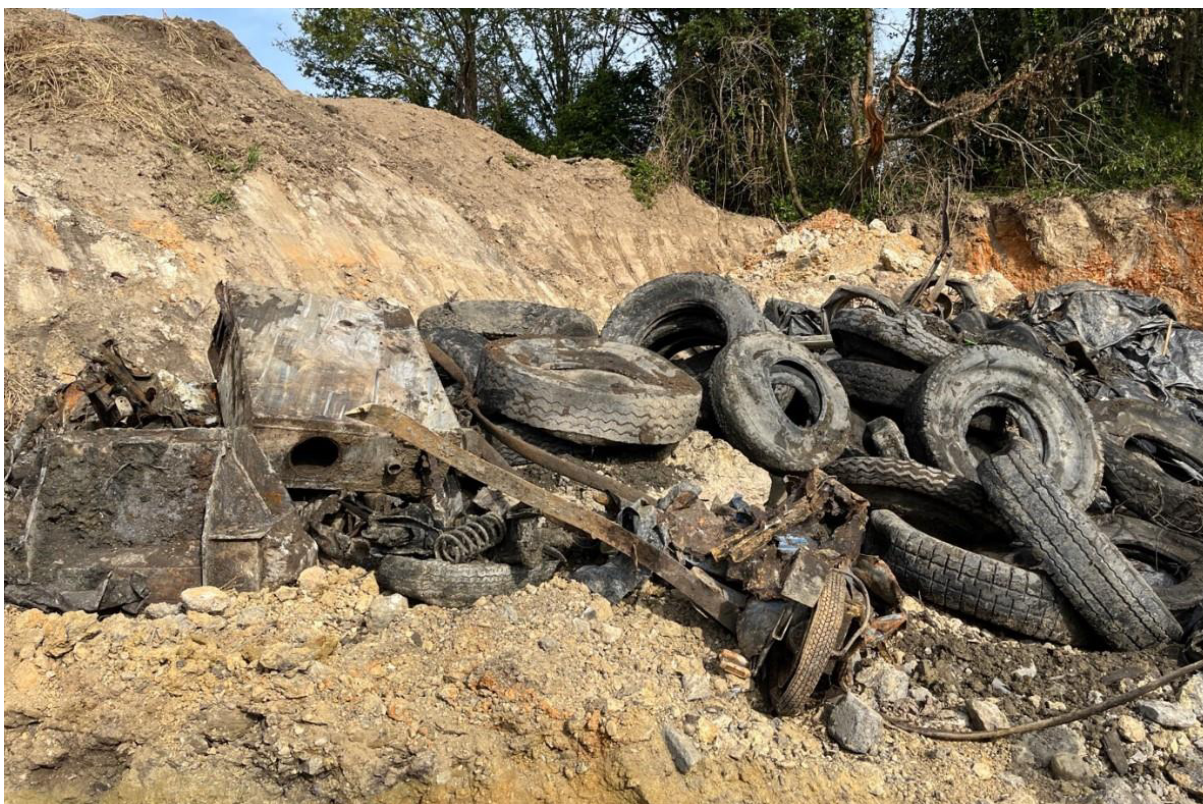
La présence de **nombreux déchets** (pneus, bâches, ferrailles, etc.) a été mise en évidence, avec la **suspicion de nombreux casseaux d'amiante ciment**.

Figure 18 : Photographie des déchets divers rencontrés au sein des terres suspectées polluées (24/05/2023)

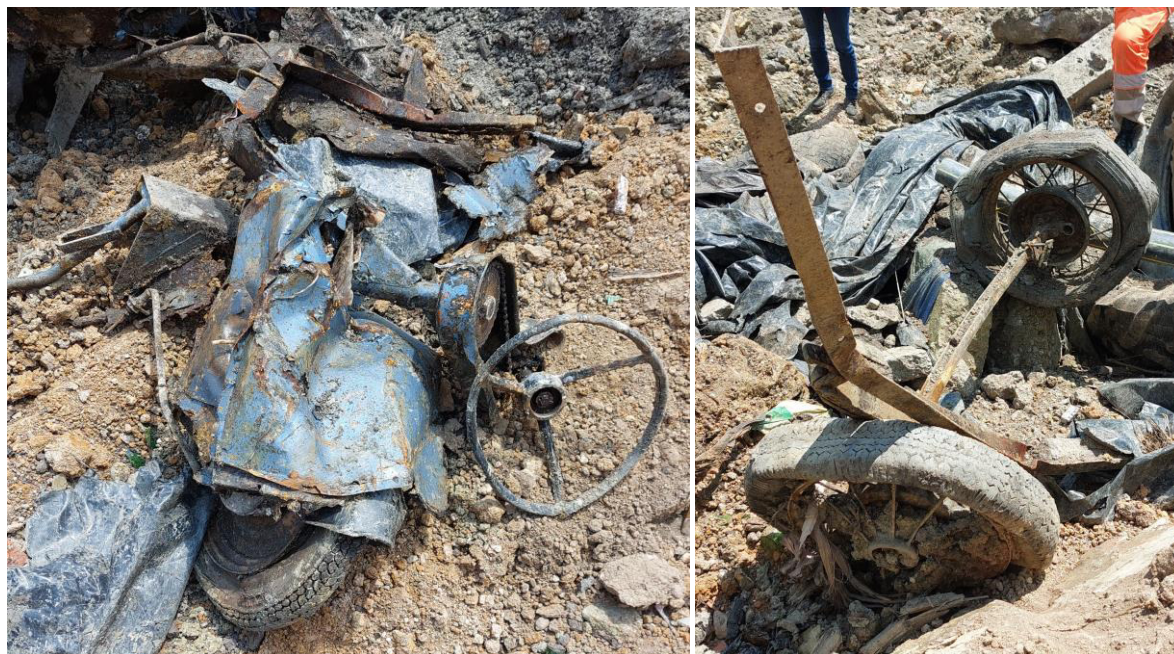
A noter qu'aucune carcasse de véhicule n'a été retrouvée. En revanche, des **vestiges d'engins mécaniques** ont été retrouvés (essieu, manivelle, etc.). Ces vestiges ne possédant pas de source de pollution (réservoir d'huile ou de carburant), ils ont été remblayés dans la fouille ne fin de chantier (absence de réservoir, fluides moteurs, etc.).

Figure 19 : Photographies des vestiges d'engins mécaniques retrouvés (17/05/2023)

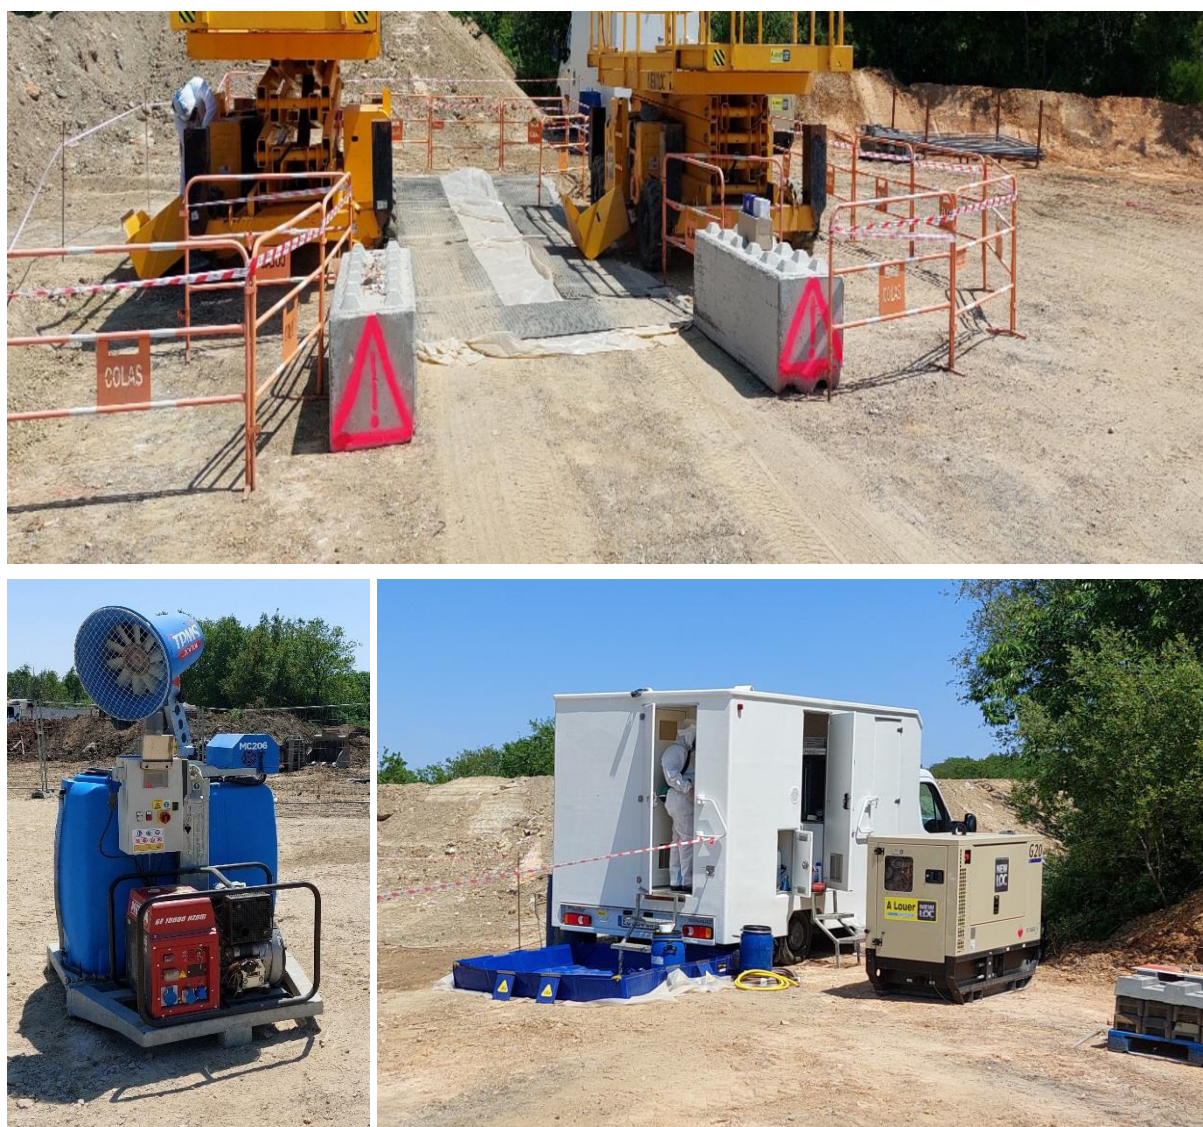
Le conditionnement en ASGROBENNE (équivalent bodybenne) a été réalisé sur l'aire de stockage, puis les ASGROBENNE ont été rechargés sur une aire dédiée, avec 1 nacelle de chaque côté du camion.

Des dispositifs de brumisation étaient présents au chargement afin de limiter la dispersion de fibres dans l'environnement.

Figure 23 : Photographies du matériel utilisé lors du conditionnement des terres à évacuer (01/06/2023)

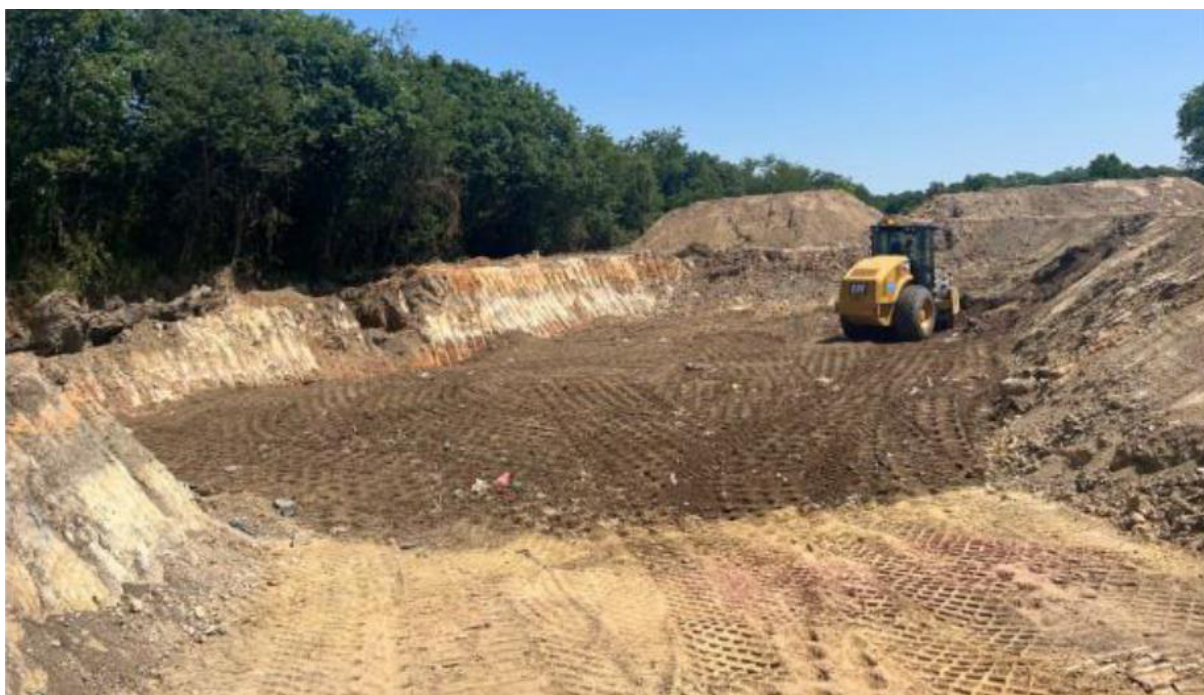
Les remblais ont été compactés par couche de 30 cm par un compacteur VP4.

**Figure 24 : Photographie du remblaiement de la fouille (02/06/2023)**

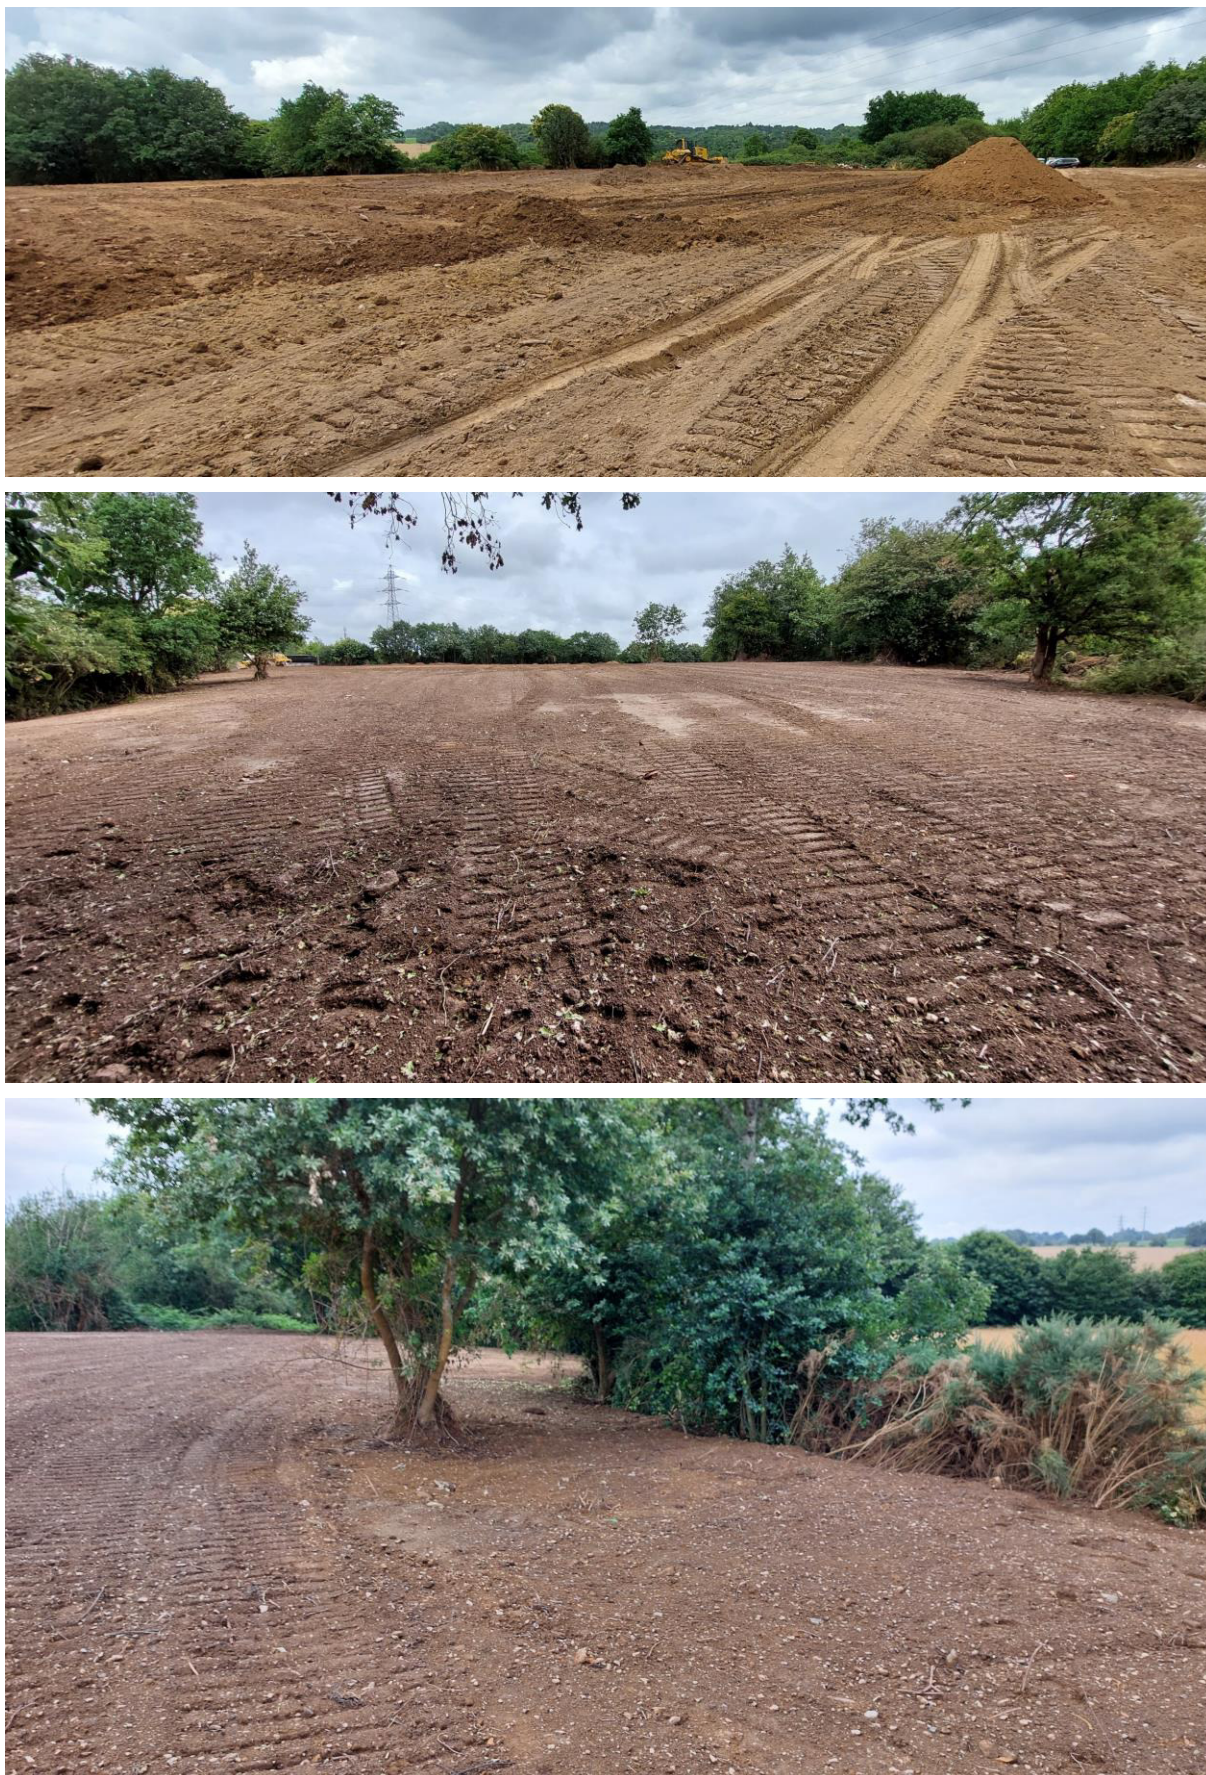
Les travaux de reprofilage et de mise en œuvre de terre végétale ont été réalisés du 12 au 20/06/2023.

**Figure 30 : Photographies des travaux de reprofilage**

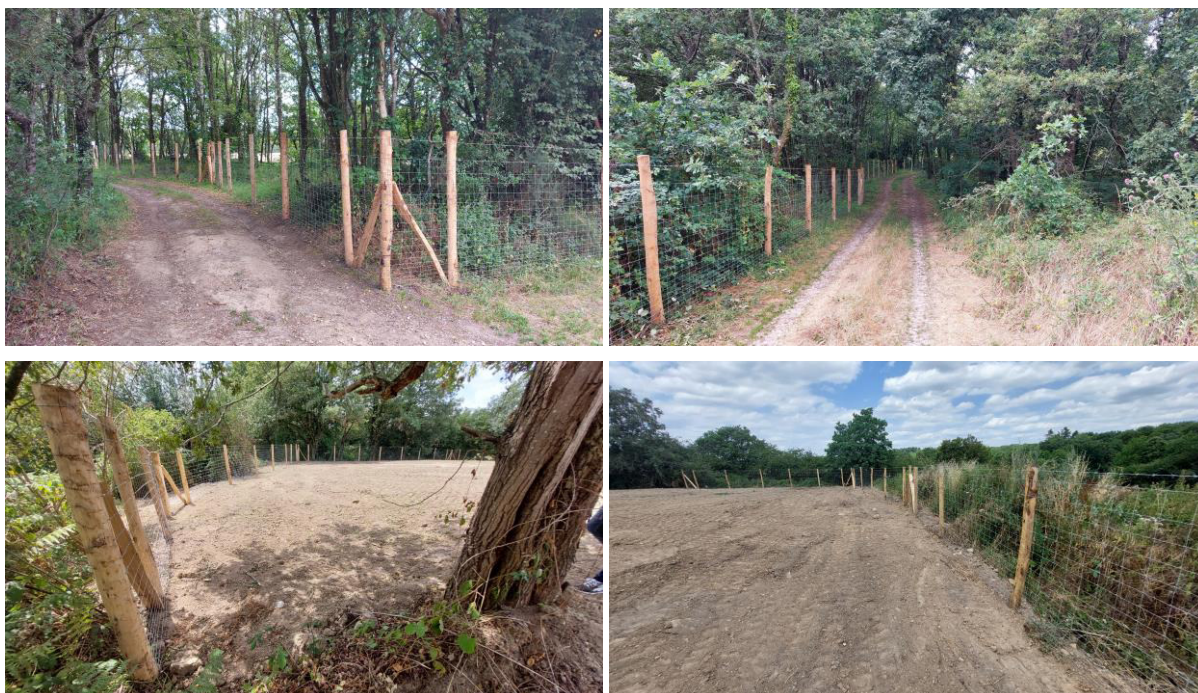
La clôture installée est une clôture de type « grillage à mouton » de 2 m de haut, fixée au moyen de piquets de châtaignier. Au total, un **linéaire de 262 ml** a été installé.

Figure 32 : Photographies des clôtures mises en place

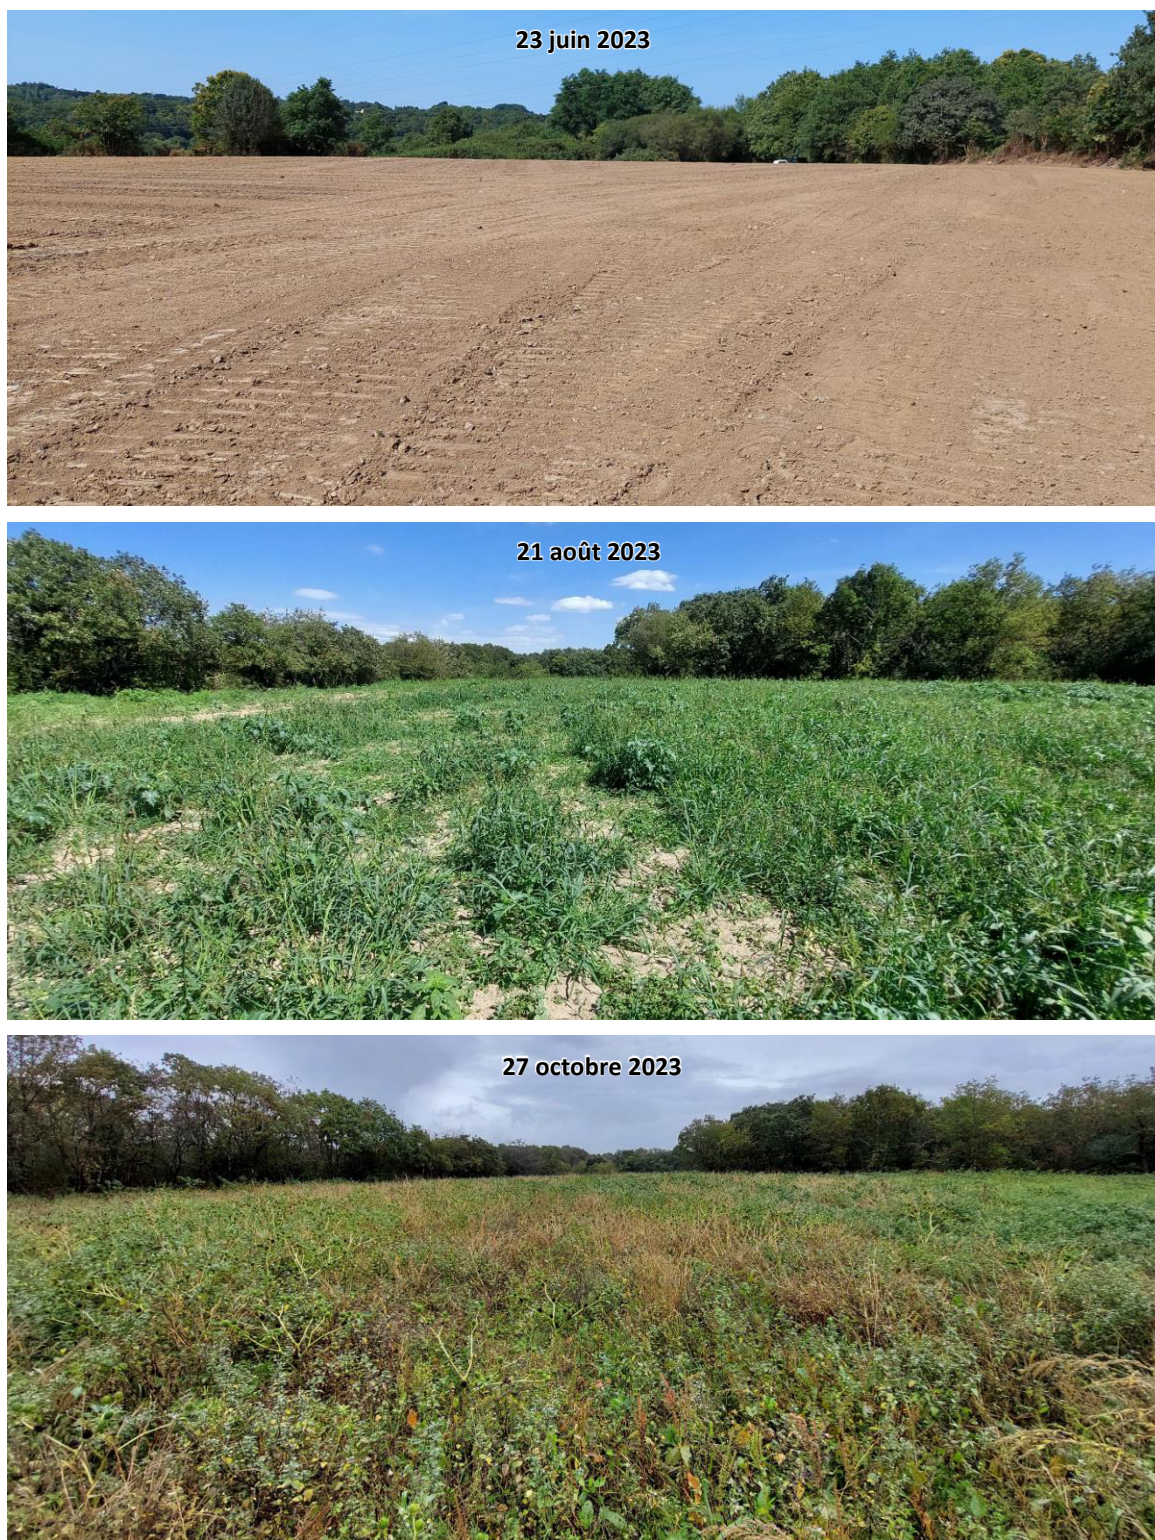
La végétalisation naturelle du site a été suivie entre juin (fin des travaux de mise en œuvre de la terre végétale) et octobre (rédaction du présent rapport).

**Figure 33 : Photographies de la végétalisation du site en juin, aout et octobre 2023**

Aucun ensemencement complémentaire n'a été souhaité par la Ville de Treillières en raison de la bonne végétalisation naturelle du site.
