Diagnostic environnemental complémentaire

**Garage du Bessin
Rue du Sapin
14490 Balleroy**

Affaire 20171124-1 du 15 novembre 2017

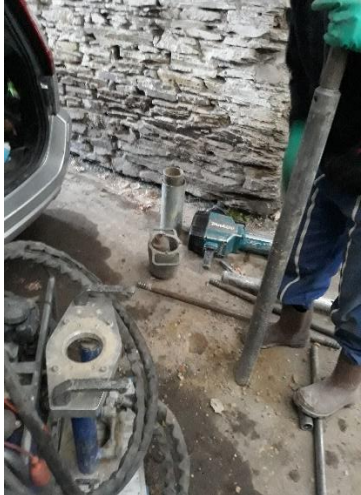
Sondages	Profondeur en m	Lithologies	Critères organo-leptiques	Mesures PID	Photographies
S1 Espace cuves	1,9 (refus)	0-0,3 : dalle 0,03-1,9 : schiste	Odeurs à 1,8	S1 0-1,2 : 0,3 ppm S1 1,2-1,9 : 9,5 ppm

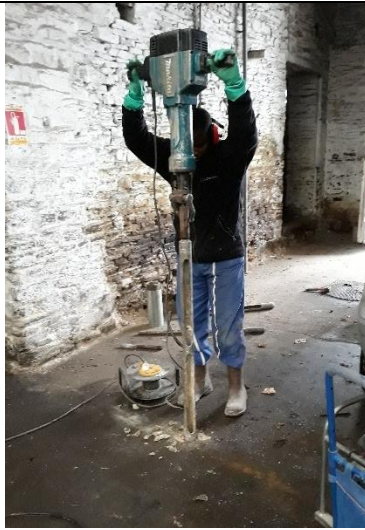
<p>S2</p> <p>Espace cuves</p>	<p>2,3 (refus)</p>	<p>0-0,3 : dalle 0,3-1,6 : schiste beige ocre 1,6-1,8 : couche grise 1,8-2,3 : schiste</p> <p>Terres humides à partir de 2m</p>	<p>Odeurs à 1,60 m</p>	<p>S3 0-1,2 : 0,1 ppm S3 1,2-2,3 : 21,7 ppm</p>

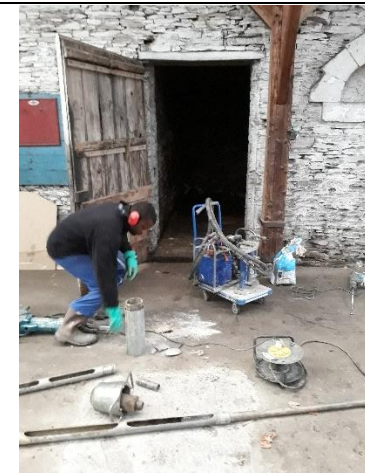
<p>S3</p> <p>Espace cuves</p>	<p>2,5 (refus)</p>	<p>0-0,3 : dalle 0,3-2,5 : schiste</p> <p>Terres humides à partir de 2m</p>		<p>S3 0-1 : 1 ppm S3 1-2 : 0,6 ppm S3 2-2,5 : 0,7 ppm</p>

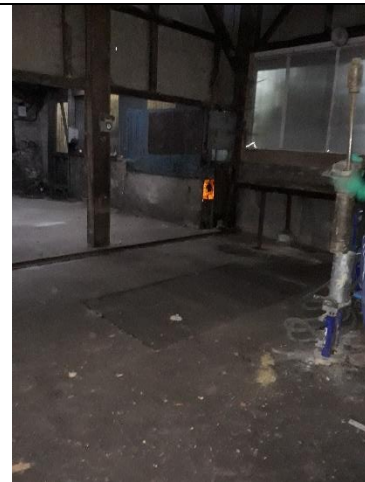
<p>S4</p> <p>Aire de lavage</p>	<p>2,7</p>	<p>0-3 : schiste</p>		<p>S4 0-1,2 : 0,7 ppm S4 1,2-2,2 : 2 ppm S4 2,2-3 : 0,9 ppm</p>

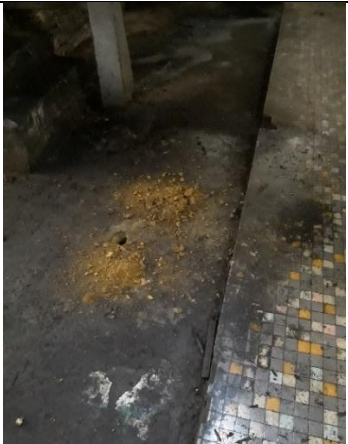
S5 Cabine de peinture	3	0-0,3 : dalle 0,3-3 : schiste Terres humides à 3m		S5 0-1 : 1 ppm S5 1-2,2 : 2,8 ppm S5 2,2-3 : >50 ppm
