Objet : Compte rendu d'intervention terminée / Site ALTREX à Saumur (49)

SITESOL  Contact : G. MASSELOT	<b>ALTREX à Saumur (49)</b>	A Angers le 30/11/2023
---	-----------------------------	---------------------------

## Compte Rendu d'Intervention Terminée

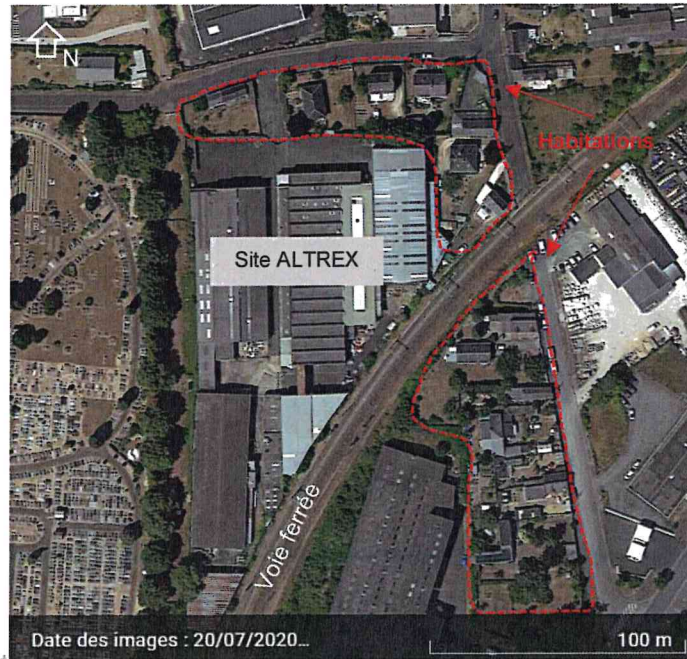
→ Comme évoqué au début du document, le site est entouré en sa partie nord par 4 habitations individuelles (distance d'environ à 20 m) ; 3 habitations en sa partie est (distance d'environ 20 m) et par une voie ferrée qui longe le site jusque dans sa partie sud (cf. Figure 4). Au-delà de cette voie ferrée se trouvent des habitations et des activités économiques.

Figure 4 - Environnement du site ALTREX (source : GOOGLE EARTH)

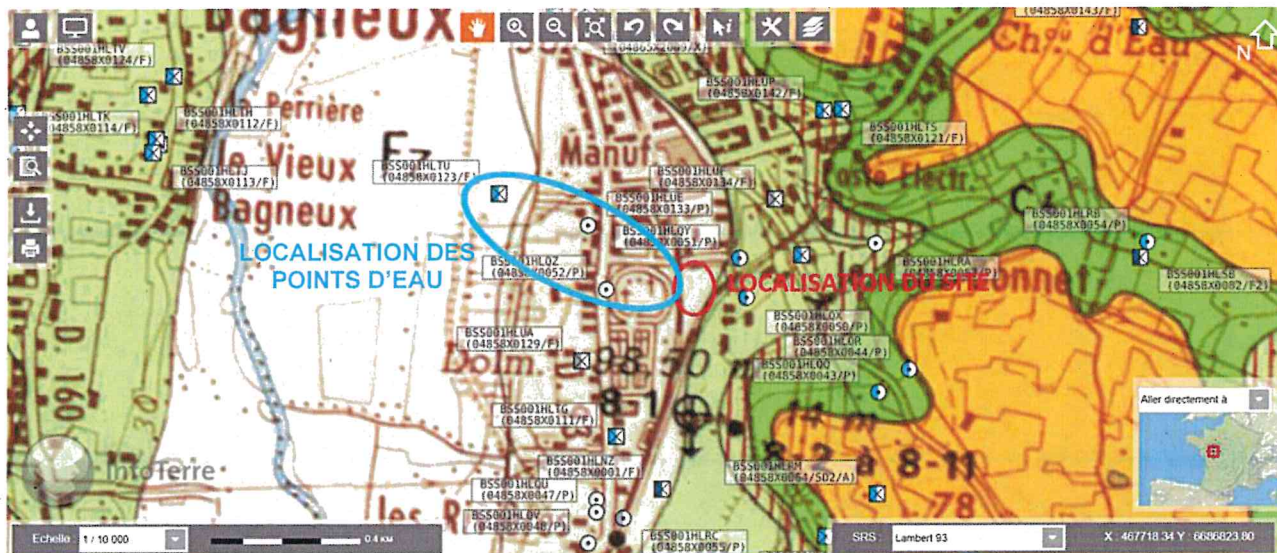
Figure 7 - Localisation du site et des points d'eau dans un rayon de 500m (source : INFOTERRE)

Dans l'environnement proche du site, il est constaté la présence d'une dizaine de points d'eau dans un rayon de 500 m. 3 points d'eau se trouvent en aval hydraulique supposé du site (ouest / nord-ouest – cercle bleu cf. Figure 7) :

- BSS01HLQZ est indiqué comme piézomètre mais pourrait correspondre au point d'eau au droit du cimetière (le niveau statique indiqué est de 7,85 m pour une altitude de 30 m NGF) ;
- BSS001HLUE et BSS001HLTU se trouvent au sein de zones d'habitations et pourraient correspondre à des usages domestiques (profondeur 7 m et 24 m).

→ Ainsi, il peut être considéré que les eaux souterraines (nappe alluviale) présentent un niveau de vulnérabilité moyen à fort au droit du site au regard de l'absence de couche imperméable protectrice, de terrains plutôt facilement perméables et de la profondeur de la nappe (niveaux statiques entre 10 m et 15 m au droit du site). Peu de points d'eau connus se trouvent en aval hydraulique du site. Pour autant, 2 des points identifiés dans un rayon de 500 m semblent présenter un usage domestique. Les eaux souterraines peuvent être considérées comme moyennement sensible

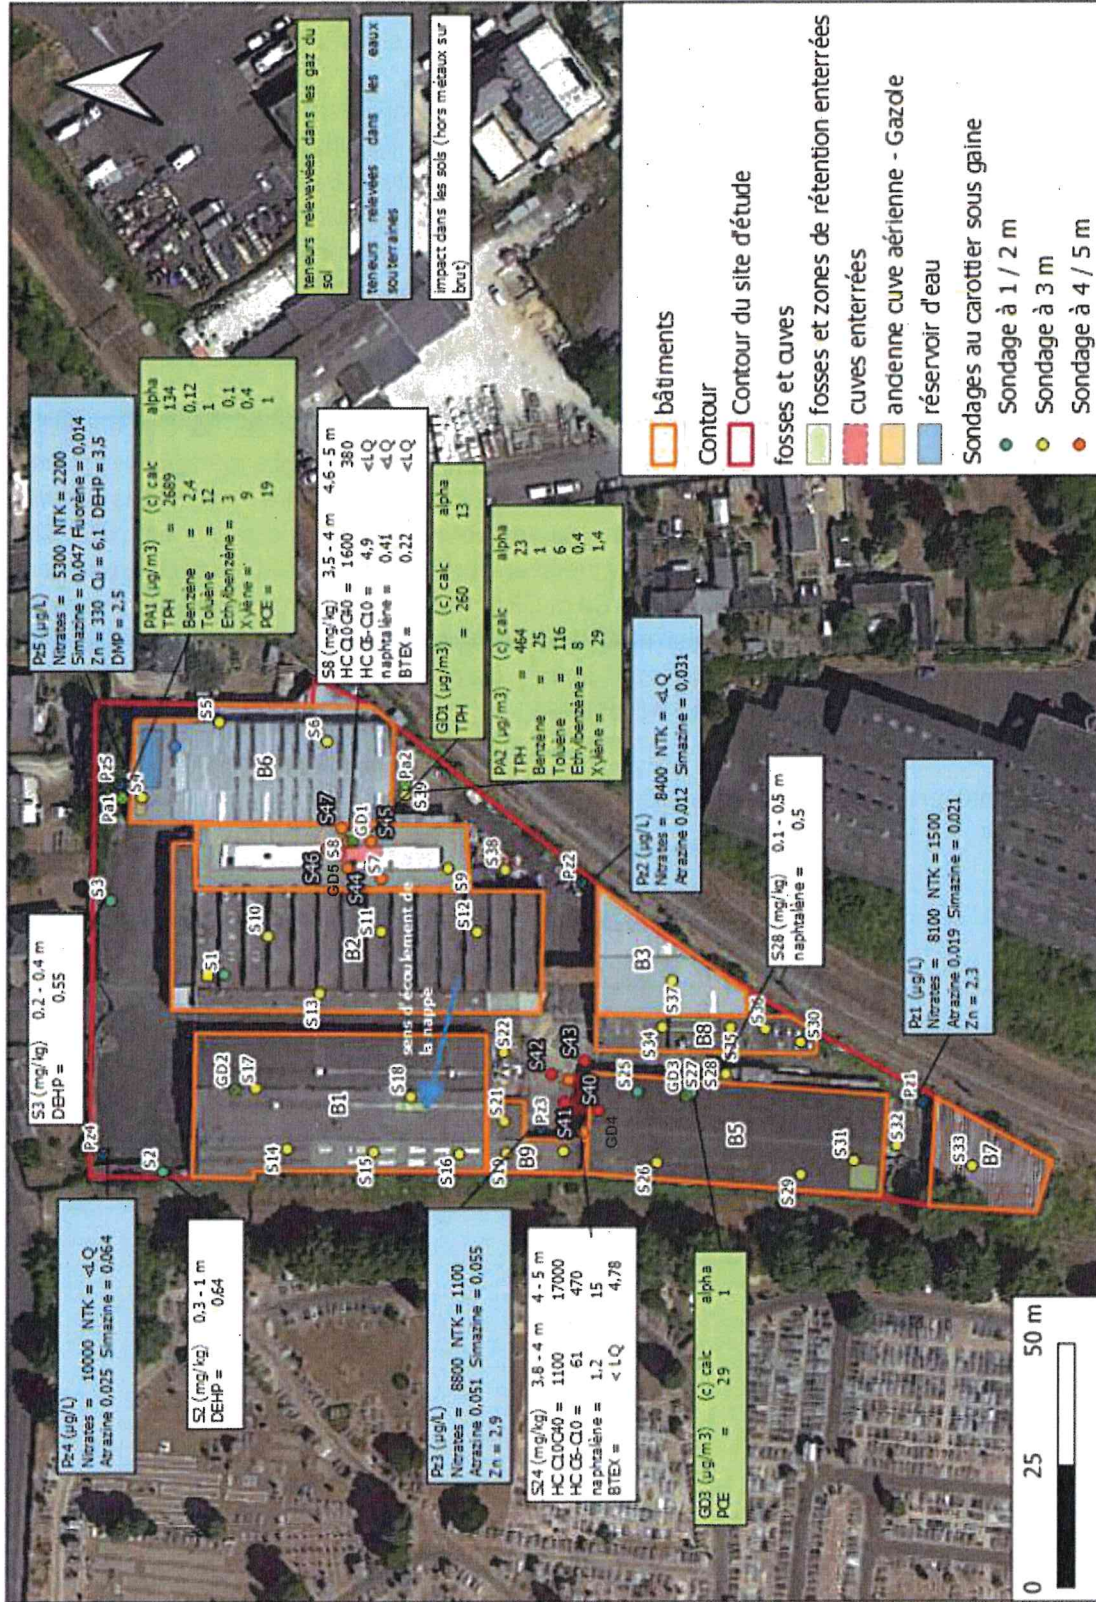
Figure 10 - Synthèse des investigations menées (hors investigations complémentaires pour finaliser le PG) (source : GINGER-BURGEAP, 2022)

La Figure 10 suivante présente la synthèse des investigations menées et les principaux résultats associés.

- Concernant les autres composés, il n'est pas constaté d'anomalies significatives. Il peut être noté que des traces de phtalates ont été mesurées dans la cour nord du site sur S2, S3 mais selon des concentrations inférieures à 1 ppm ;
- Les prélèvements de sols menés en relative proximité des habitations (au nord, nord-est et à l'est du site ne montrent pas d'anomalies significatives).

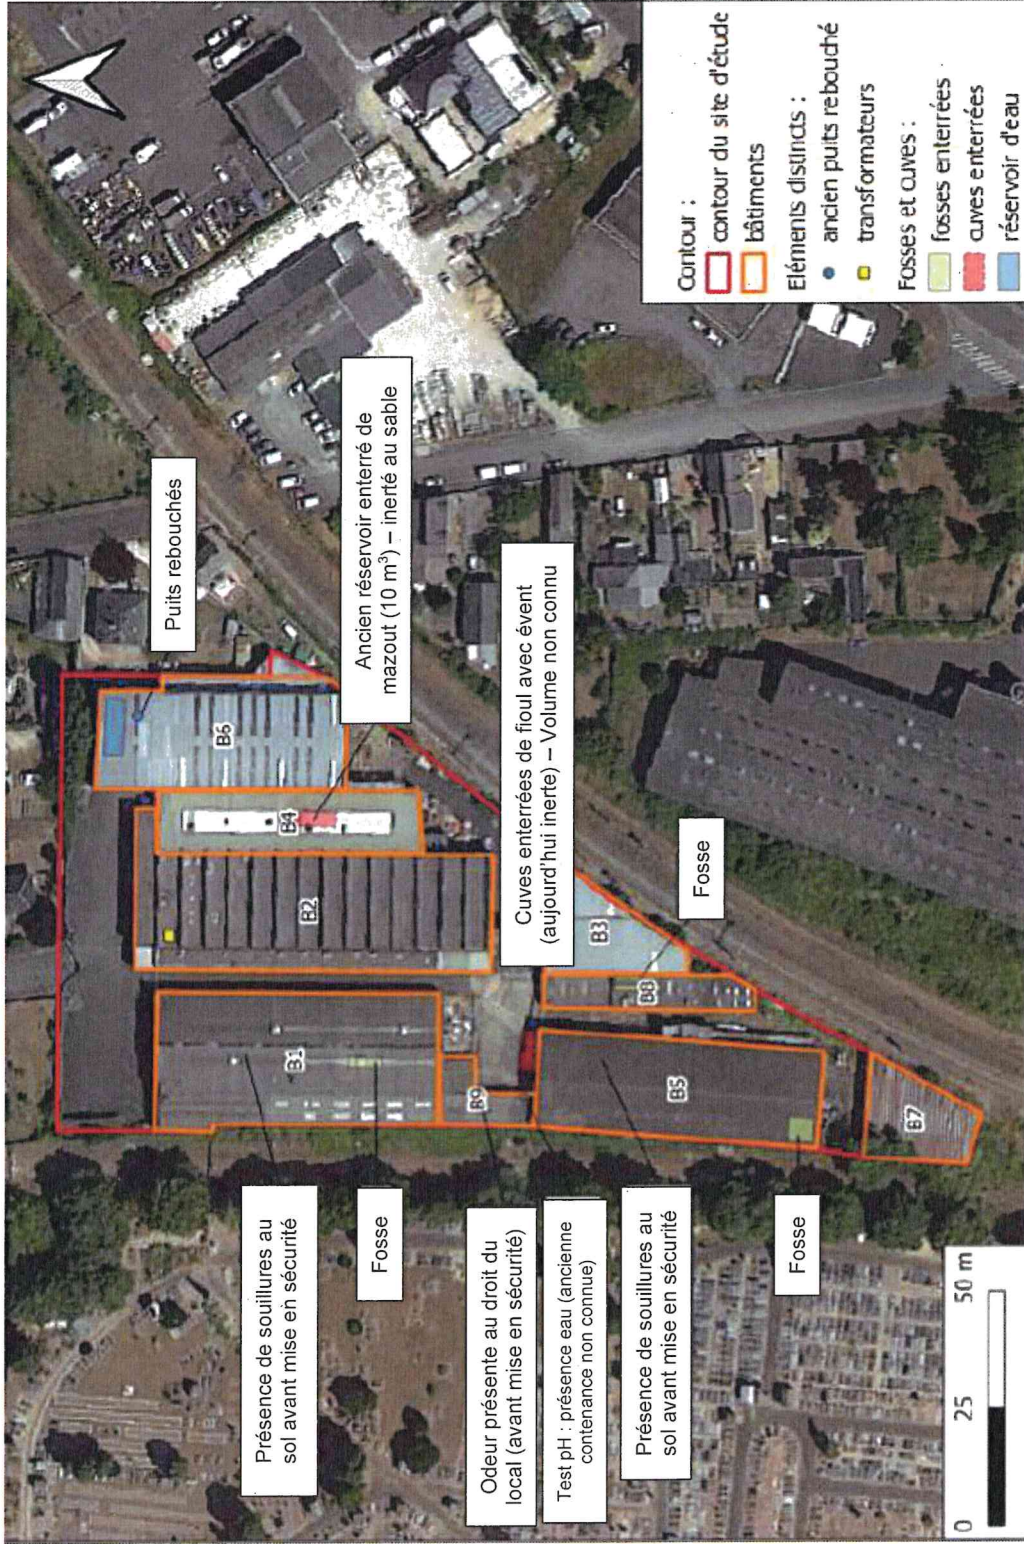
# Annexe I - Localisation des installations ou activités potentiellement polluantes (source : GINGER-BURGEAP modifié)

- Tri et conditionnement des déchets ;
- Evacuation des déchets dangereux ;
- Vidange, dégazage et inertage des cuves (cf. Plan de localisation des cuves en Annexe I) ;
- Démantèlement de différents éléments de process ;
- Nettoyage des sols.
