**Projet de création d'une Maison de l'Arbre et de la Forêt
sur une friche industrielle à La Perrière (Orne)
Etude des sols (étape A) Enquête historique**

Mars 2001
N° A22789/A

Synthèse

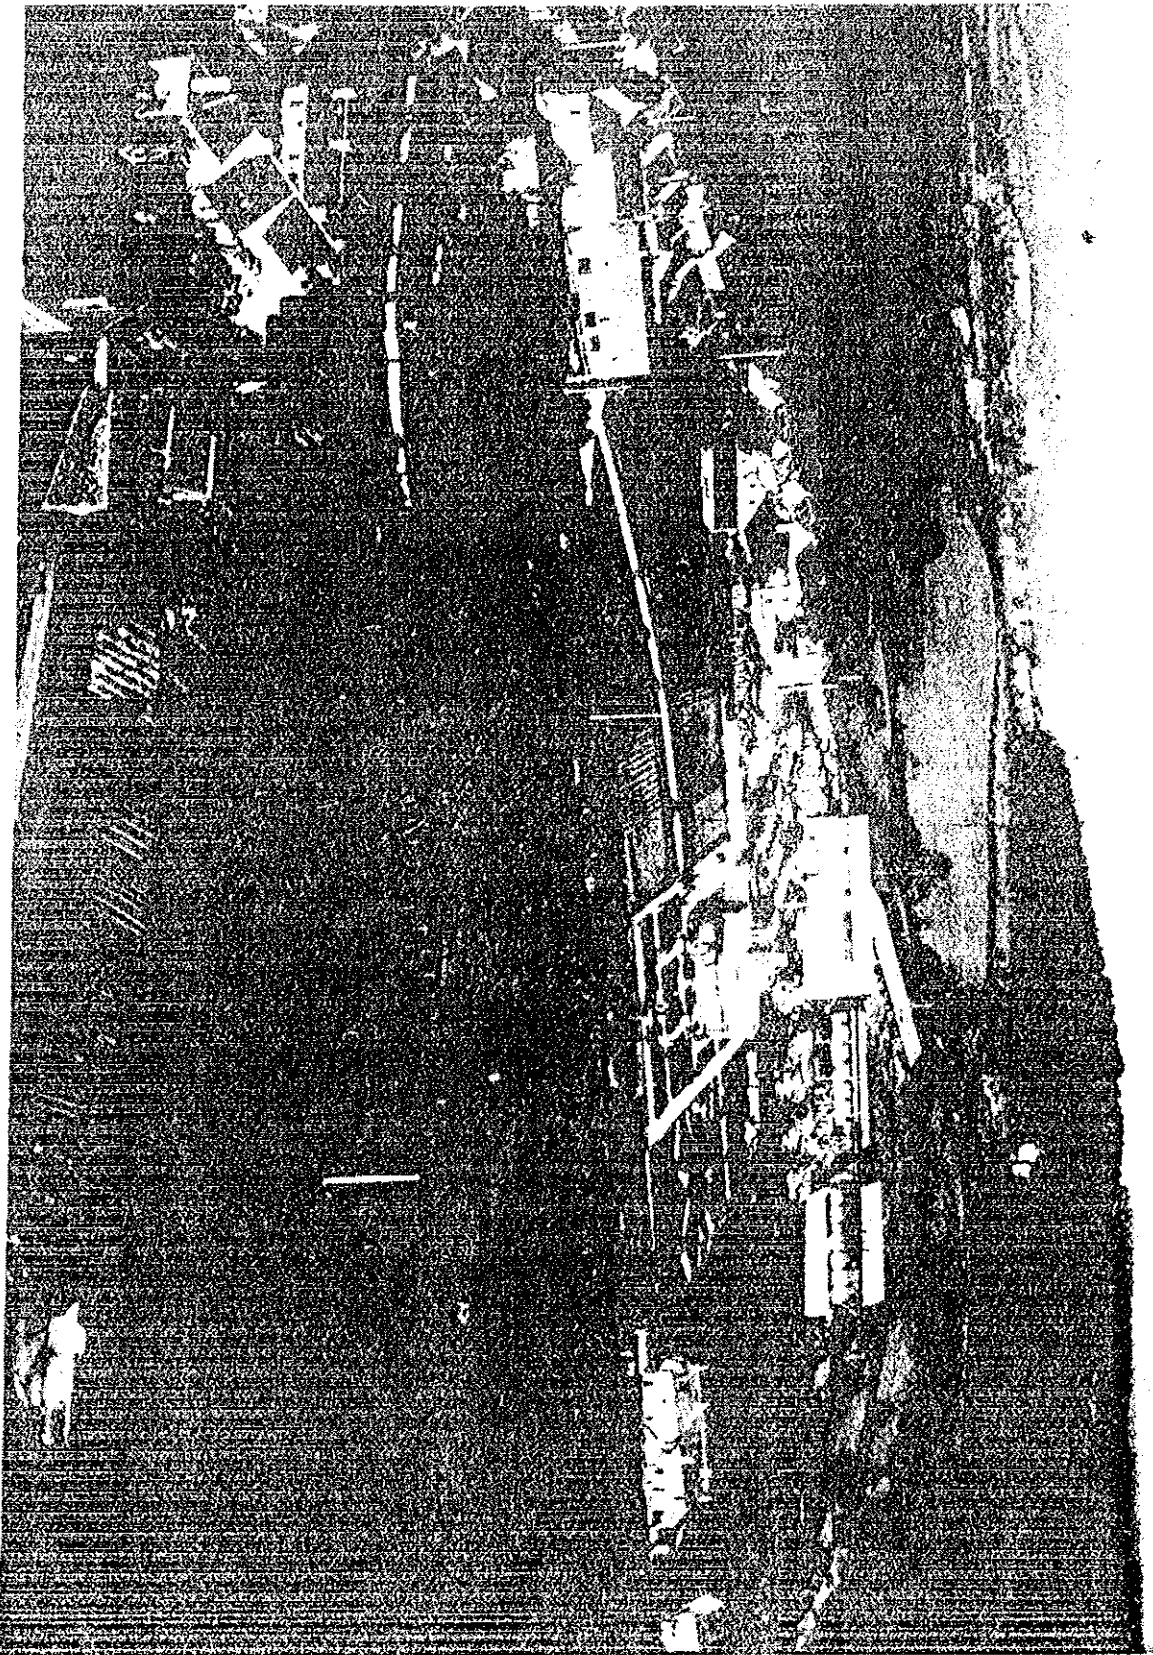
Date approximative : 1965

Les différentes vues aériennes du site permettent notamment de visualiser les aires de séchage des bois. Les vues aériennes datant approximativement de 1965, 1970 et 1979 sont présentées en annexe A.
