Fiche n° : 85A-M.L.196		Date: 15/02/2013
Intervenant	David Verbois	
Localisation	N° du bloc :	85A
	N° zone d'intérêt :	72
	Commune :	Tillières
	Adresse :	Tillières
Personne contactée	Maire de Tillières

Entreprise et échangeur de l'autoroute

85A-M.L.196 / n° 72

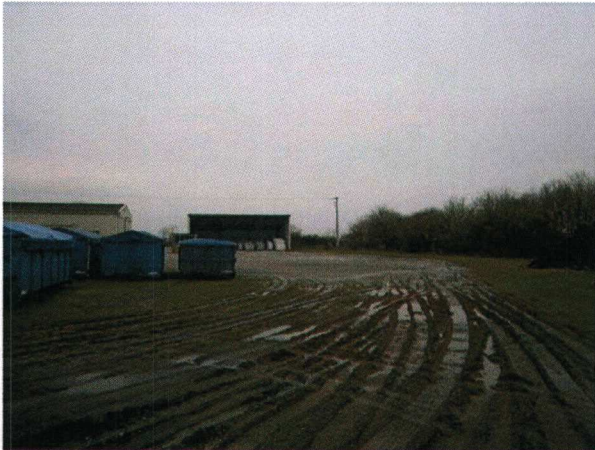
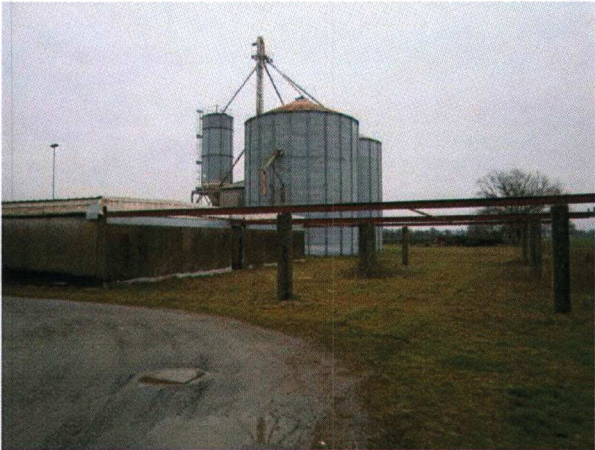
Conclusion du contrôle : Présence de stériles marqués radiologiquement

Dose Efficace Ajoutée Annuelle : 0,39 mSv/an

Une concertation est prévue afin de statuer sur la nécessité d'intervenir.
