**PRÉFET
DES PYRÉNÉES-
ATLANTIQUES**

Pau, le 17 août 2021

**INSTALLATIONS MINIÈRES
Avis sur déclaration d'arrêt définitif de travaux miniers (DADT)**

Objet : TEPF – Concession de Meillon – Déclaration d'arrêt définitif de travaux miniers (DADT) du puits Rousse 3 (RSE3), du manifold MC00 et des collectes associées, à laquelle est rattachée la DADT du puits Rousse 2 (RSE2)

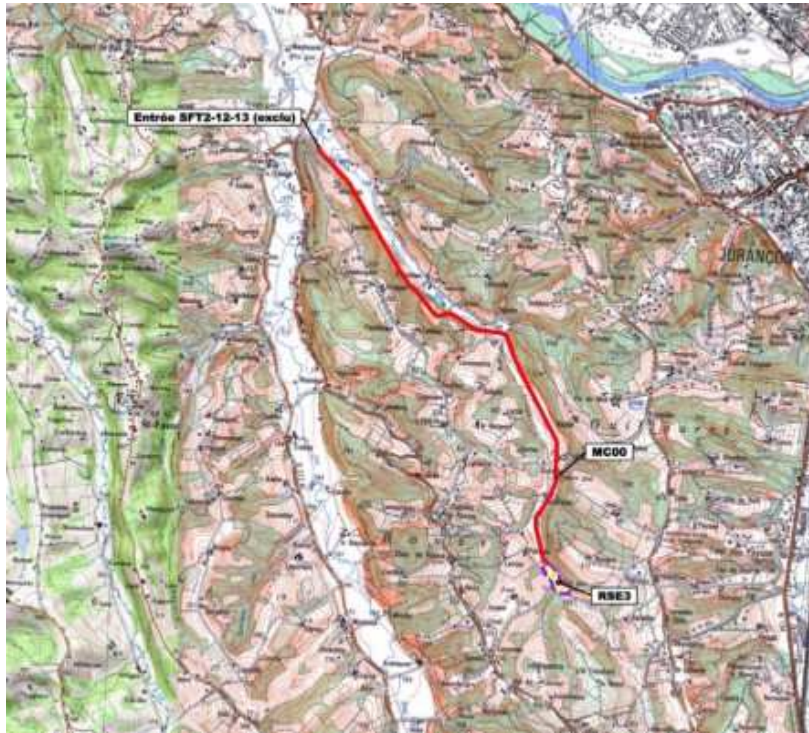
Plan de situation du puits RSE3, du manifold MC00 et des collectes associées

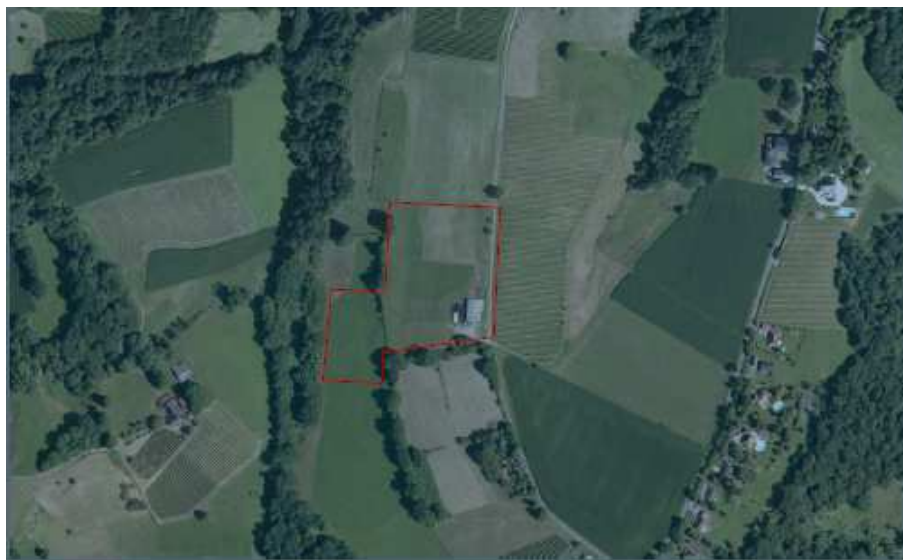
Le site RSE2 est aujourd'hui occupé par des champs/prairies. Un bâtiment agricole (entrepôt de bovins) est présent dans le coin sud-est de l'ancienne emprise du site (parcelle n°166).

Photographie aérienne site RSE2 prise en 2012
