Ancienne fonderie APM – unité 1 sise Avenue
de l'Industrie – ARGENTAN (61)

**Rapport de fin de travaux de
désamiantage, déconstruction sélective
des bâtiments et remblaiement des
fosses**

Rapport n° : REx.01105/CEx.Z05.0048

Date : 08/10/09

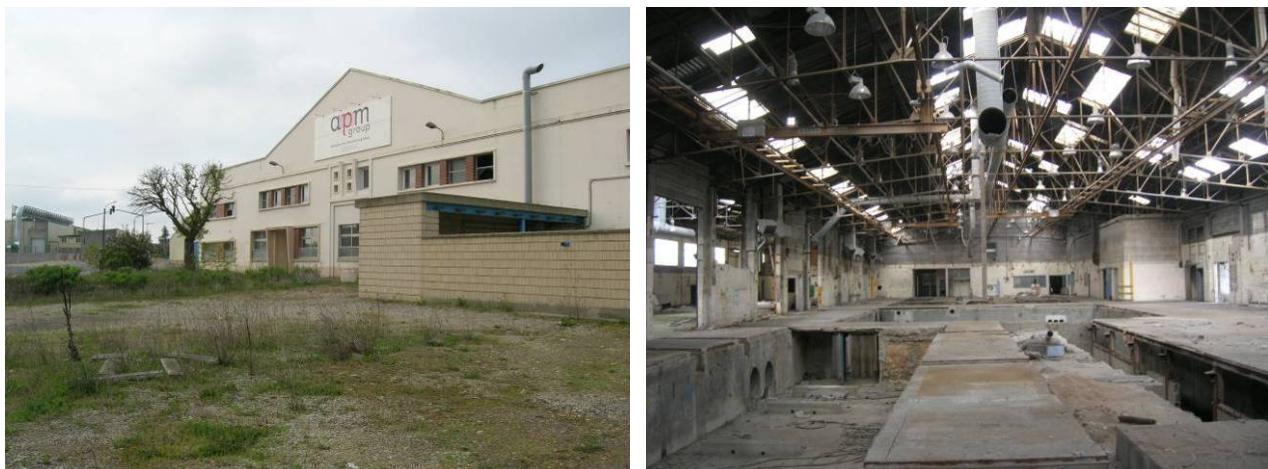
Photos n°1 & 2 : bâtiment APM

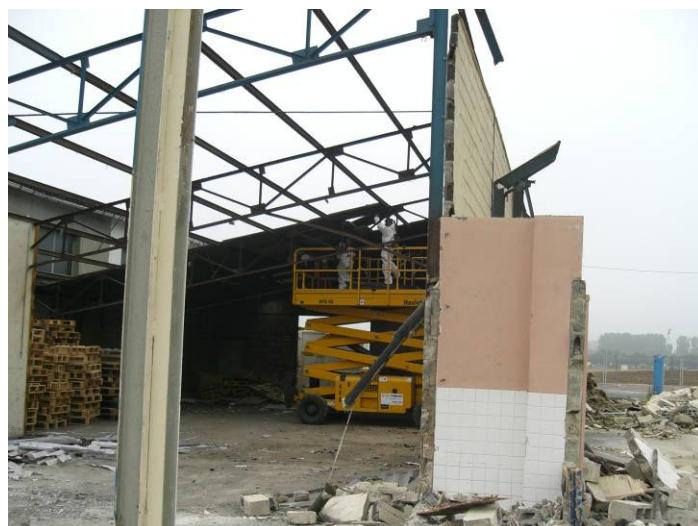
Photo n°3 : dépose des éléments de toitures en amiante ciment

L'ensemble des éléments en amiante ciment ont fait l'objet d'une dépose à l'aide d'une nacelle.

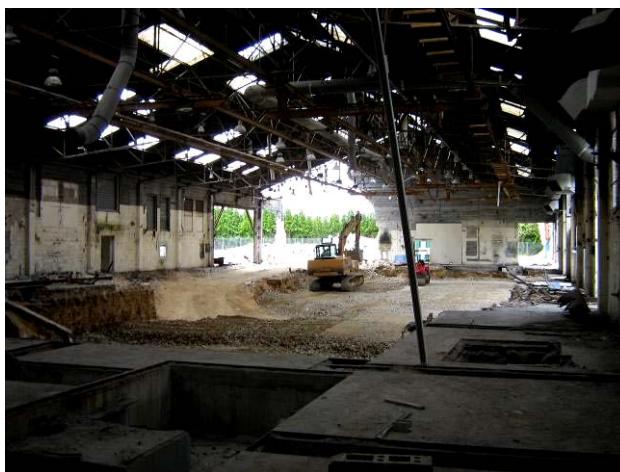
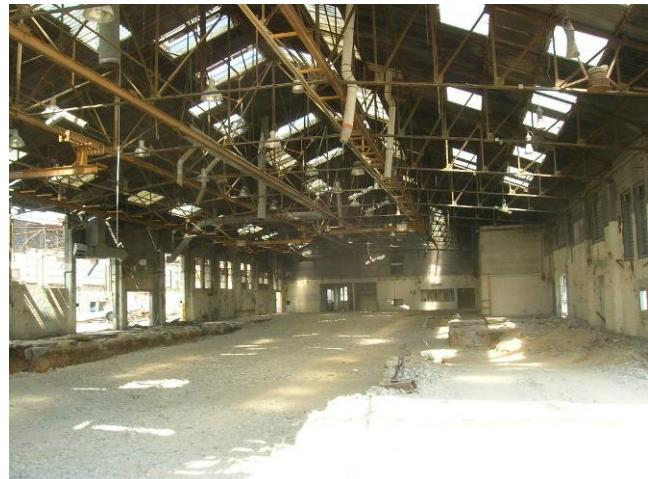
Photos n°4 & 5 : remblaiement provisoire des fosses au droit de la zone 2

Les toitures en amiante ciment localisées au droit de la zone 2 ont été déposées après remblaiement provisoire des fosses présentes dans le bâtiment.

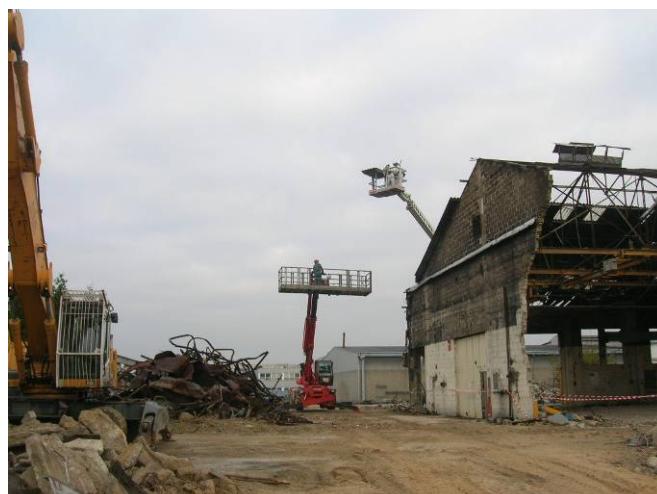
Photo n°6 : dépose des éléments de toitures en amiante ciment au droit de la zone 2

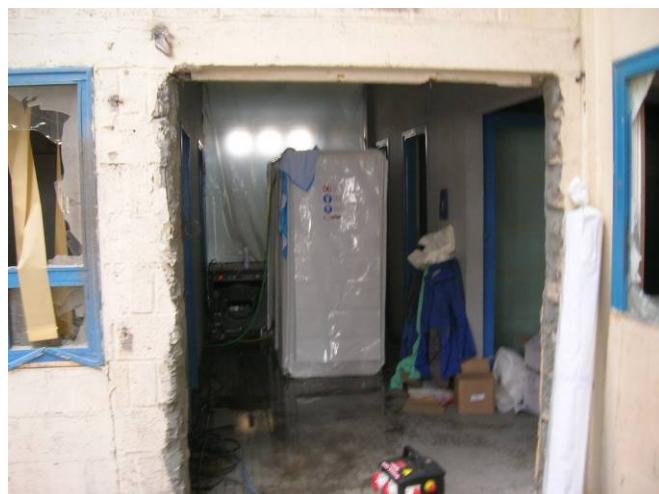
Photo n°7 : confinement mis en place pour la dépose des dalles de sol et colle

Avant de débuter le chantier, l'entreprise SIB a procédé au confinement des zones de travail. Conformément à l'Arrêté du 14 mai 1996, article 2, section 1, l'entreprise a procédé à l'obturation de toutes les ouvertures donnant directement sur la zone à traiter (portes, fenêtres, bouches d'aération, ...) par condamnation des ouvrants et calfeutrement soigné de toute leur surface par fixation d'un film étanche.

A l'entrée de la zone, l'enceinte a été montée sur une structure rigide afin d'éviter toute agression mécanique extérieure sur le confinement. Un tunnel à structure rigide comportant trois compartiments (SAS) permettant la préparation et la décontamination des intervenants a été mise en place.

L'ensemble de l'installation a été mis en dépression suivant la réglementation en vigueur et les recommandations de la CRAM.

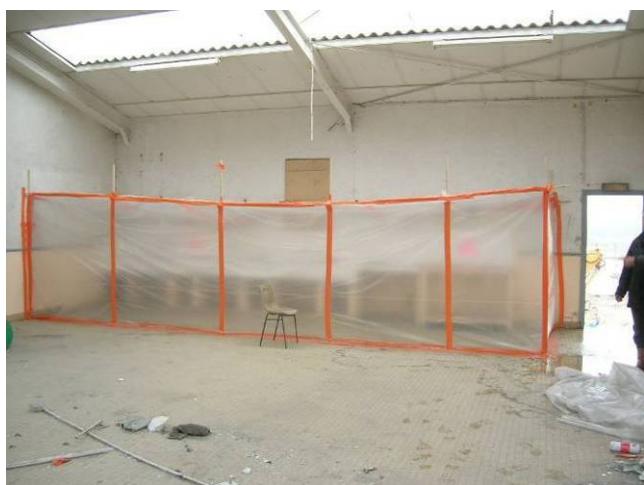
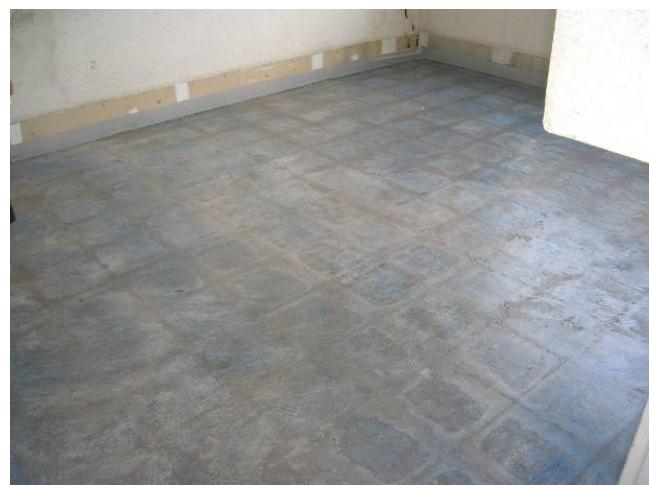
Photos n°8 & 9 : enlèvement de la colle des faïences murales et des dalles de sol avec colle

Les opérations de retrait des colles de faïence, étanchéité paxaluminium, dalles de sol et colle ont été réalisées après humidification de la zone de travail à l'aide d'un produit surfactant.

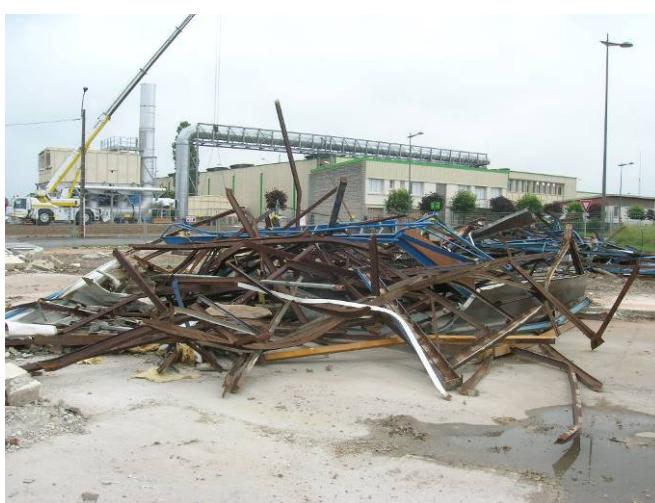
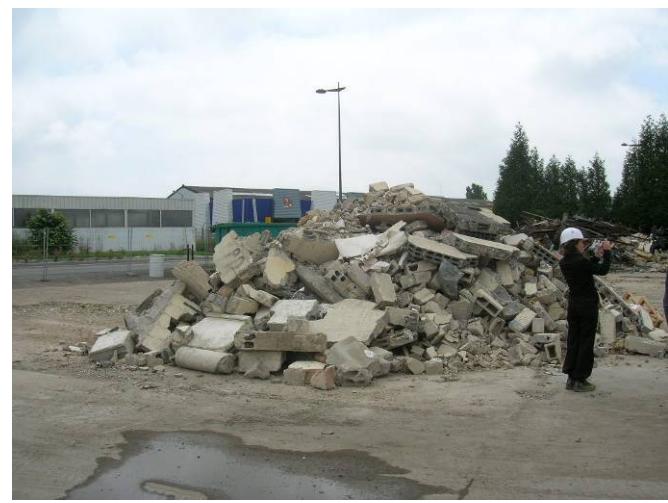
Photos n°10 & 11 : curage des bâtiments et tri sélectif

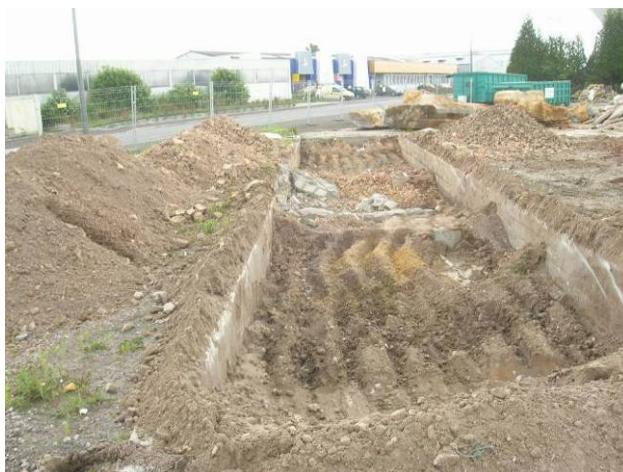
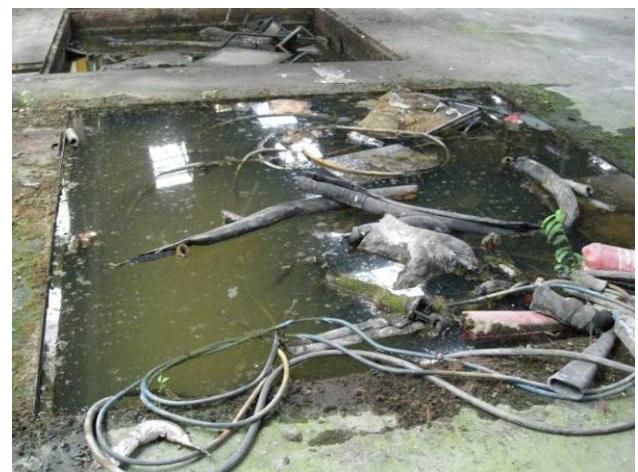
Photos n°12 & 13 : sables de fonderie et eaux résiduaires

Un total de 15,36 tonnes de sables de fonderie a été éliminé en centre de désorption thermique.

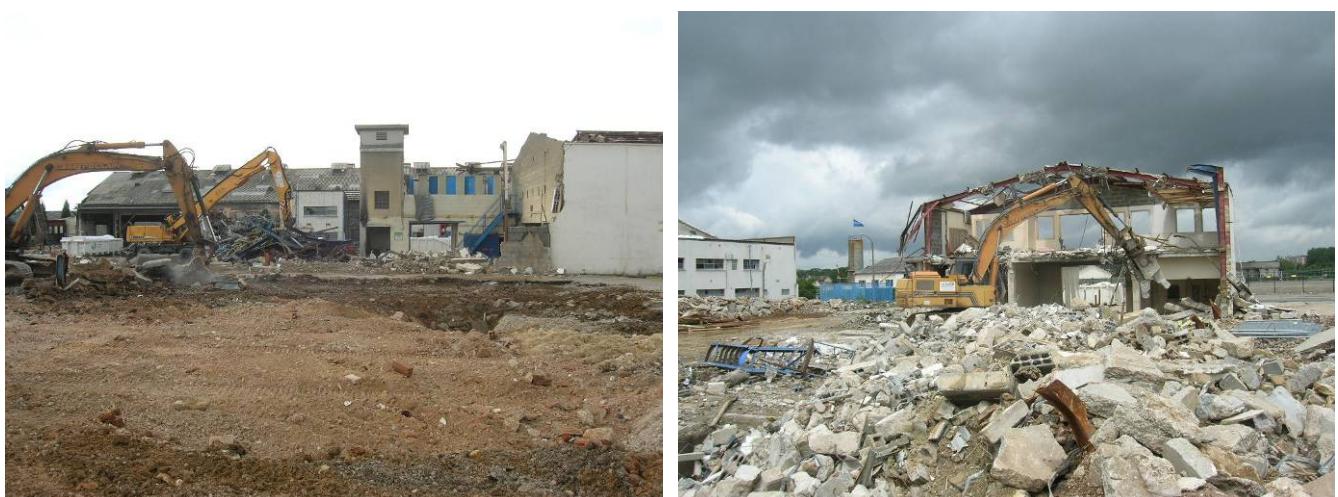
Photos n°14 & 15 : déconstruction sélective des superstructures

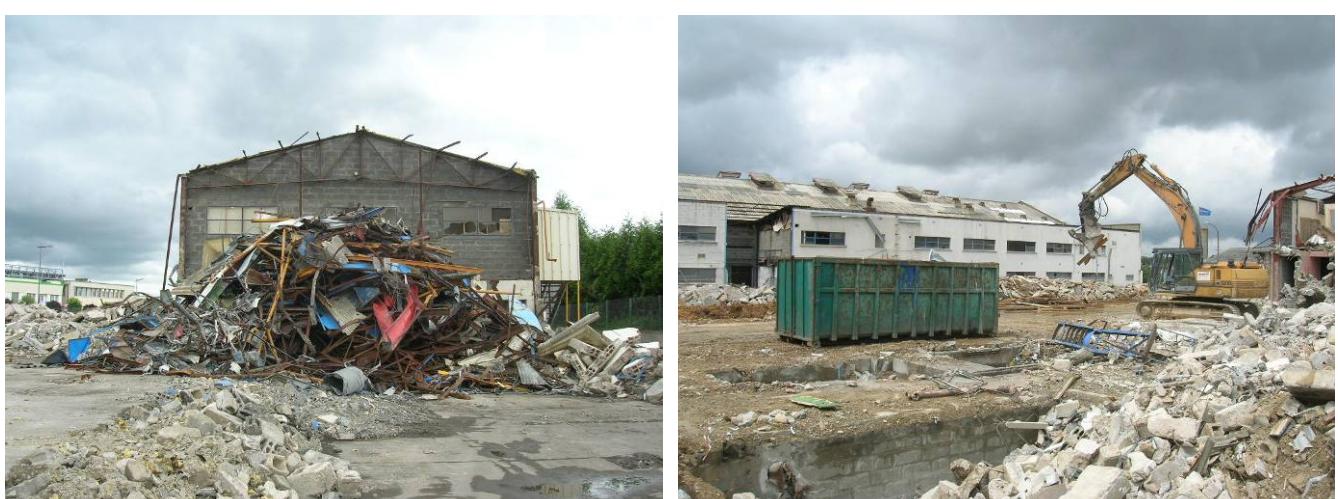
Photos n°16 & 17 : tri sélectif des déblais de déconstruction

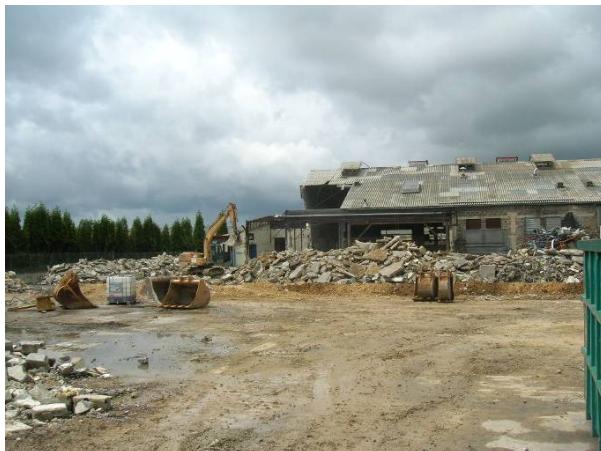
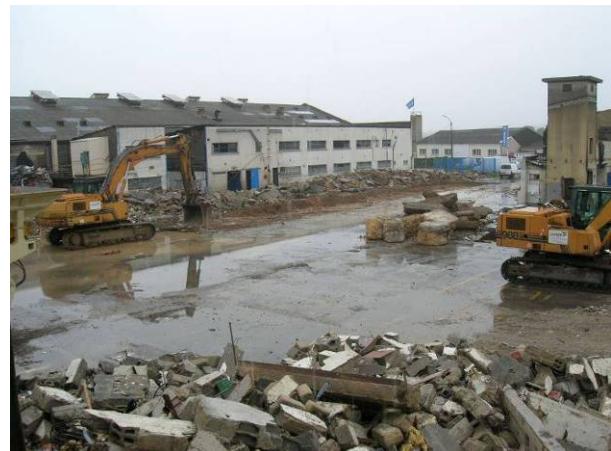
Photos n°18 & 19 : déconstruction des dallages

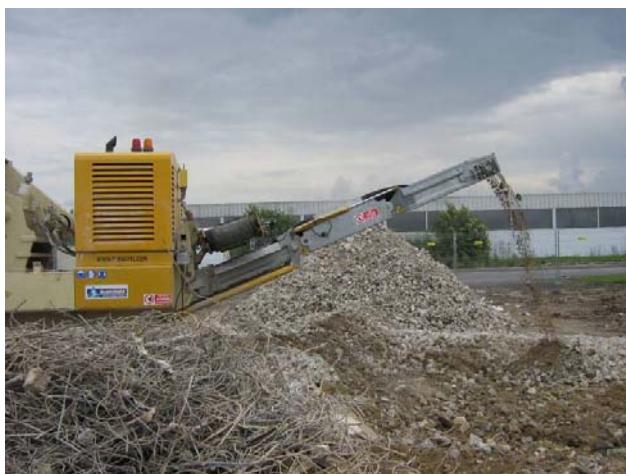
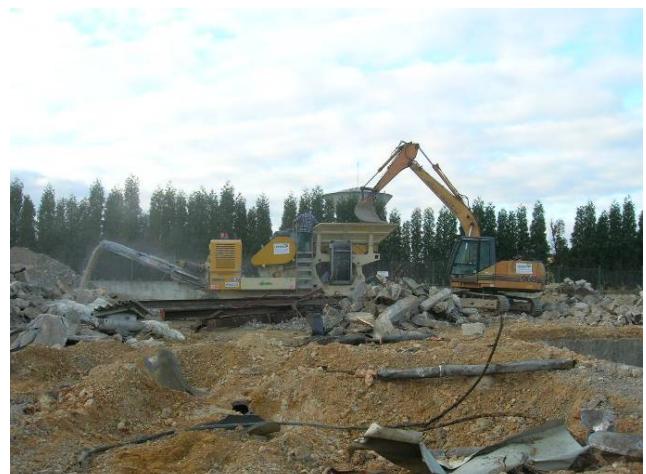
Photos n°20 & 21 : concassage des bétons

- le concassage à l'avancement du béton réputé sain issu du démantèlement des superstructures, des dallages et des infrastructures ;

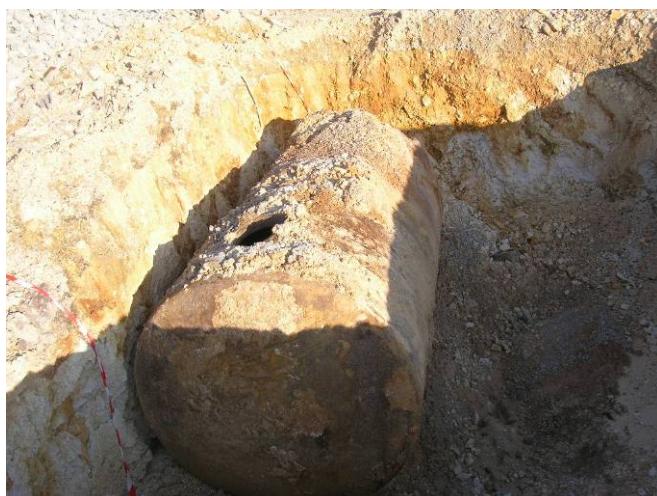
Dans le cadre des travaux de démantèlement des dallages, une cuve à hydrocarbures enterrée de 10 m³ a été identifiée. Les travaux de gestion de la cuve enterrée ont été menés en décembre 2007 :

Photo n°22 : cuve enterrée

- pompage, vidange et dégazage de la cuve enterrée et des réseaux associés ;
- évacuation et élimination en centre de traitement agréé des produits résiduels présents dans la cuve ;
- nettoyage de la zone.

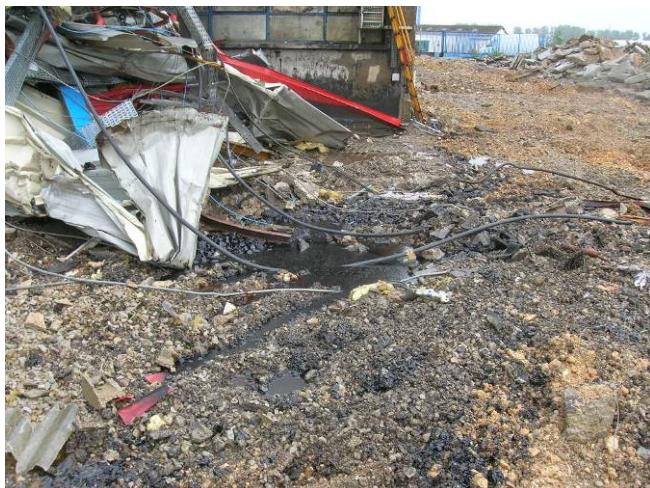
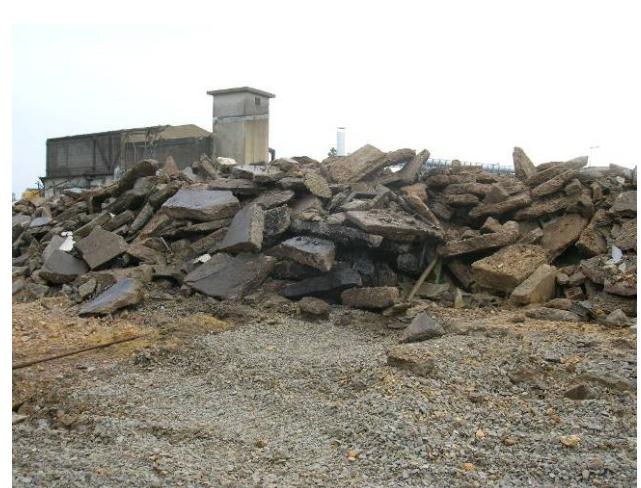
Une zone de terre impactée par des hydrocarbures a été identifiée sur une surface d'environ 80 m².

Les dallages bétons se sont avérés également impactés sur leur surface inférieure en contact avec les terres polluées.

Photos n°23 & 24 : terres et dallages impactés

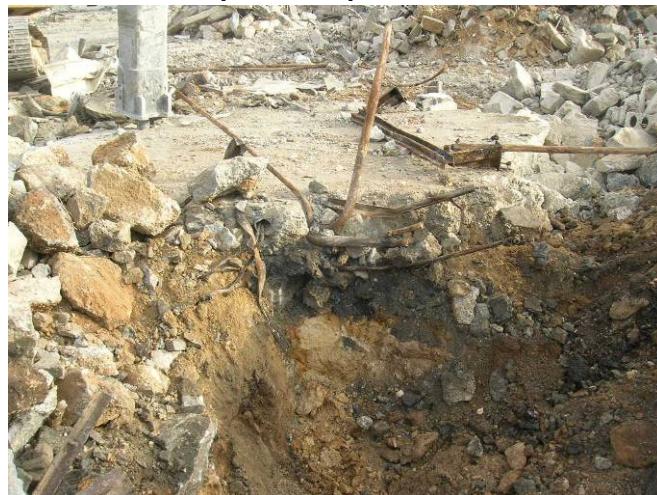
Parallèlement à cette campagne de caractérisation des sols au droit de la fouille générée par les travaux de dépollution, une pollution ponctuelle des terres a été identifiée au sud de la zone 2.

Photo n°25 : pollution ponctuelle des terres

Un prélèvement de terre impactée (R6) a été réalisé le 08/11/07 afin de déterminer la nature de la pollution.

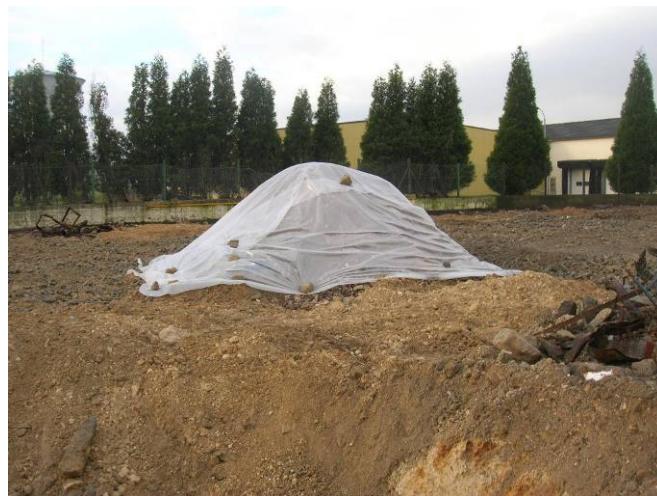
Photo n°26 : stockage de terres impactées identifiées

Les terres issues du bord de fouille correspondant à l'échantillon R2 et les terres ponctuellement impactées correspondant à l'échantillon R6 ont été évacués chez DEEP GREEN, centre de désorption thermique localisé à Sotteville-Les- Rouen (76).

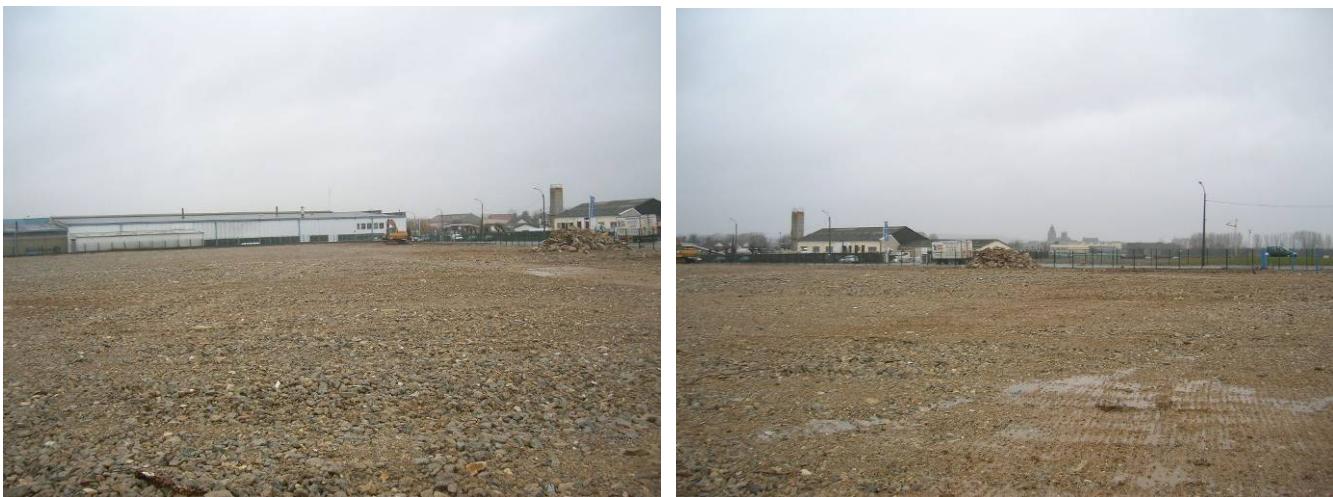
Photos n°27 & 28 : plateforme remblayée

Six essais à la plaque ont été réalisés sur la plateforme finalisée le 28 mai 2008.

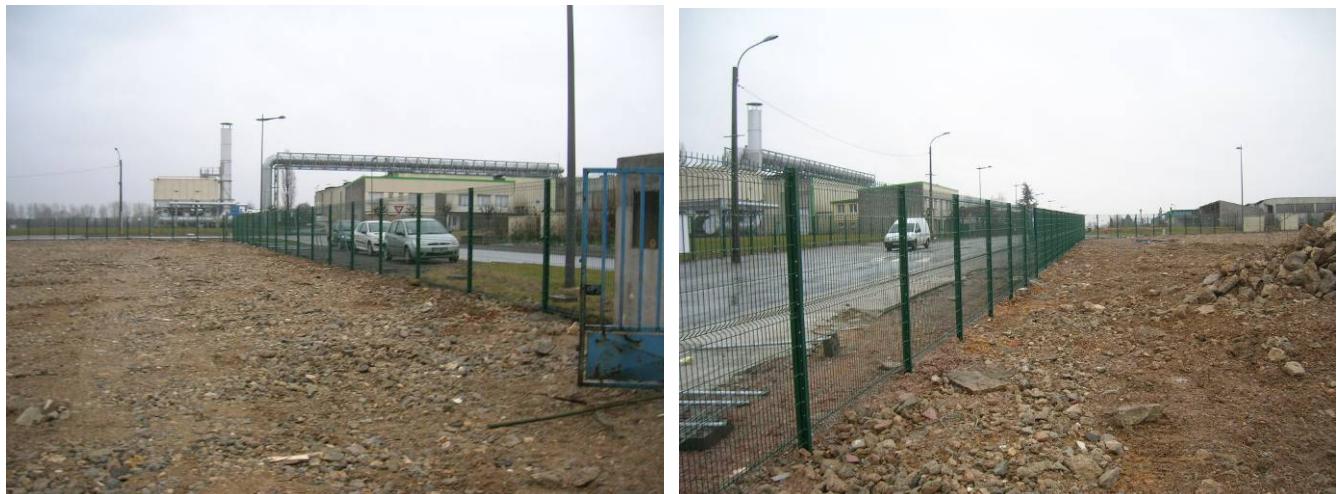
Photos n°29 & 30 : clôture en treillis soudé en façade du site

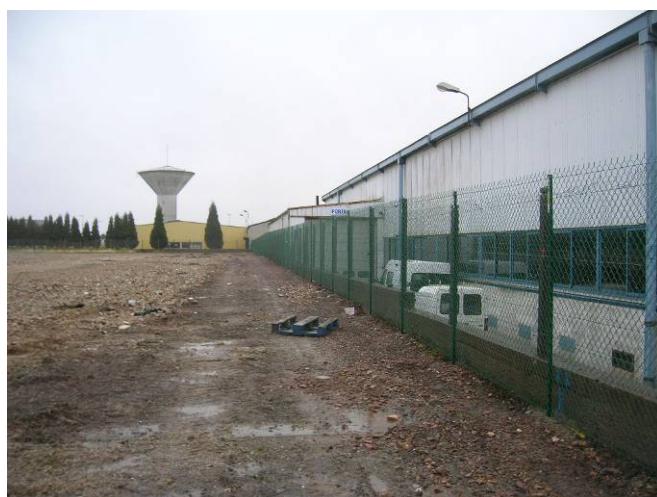
Photo n°31 : clôture en grillage simple torsion soudé en arrière du site
