Installations Minières
**Rapport d'examen de recevabilité d'une
déclaration d'arrêt définitif de travaux miniers**

Objet : TEPF – Concession de Lacq – Déclaration d'arrêt définitif de travaux miniers (DADT) du puits LACQ-131 (LA131) et collectes associées. DADT « simplifiées » des puits : LA012, LA021, LA027, LA049, LA050, LA060, LA108, et LA121.

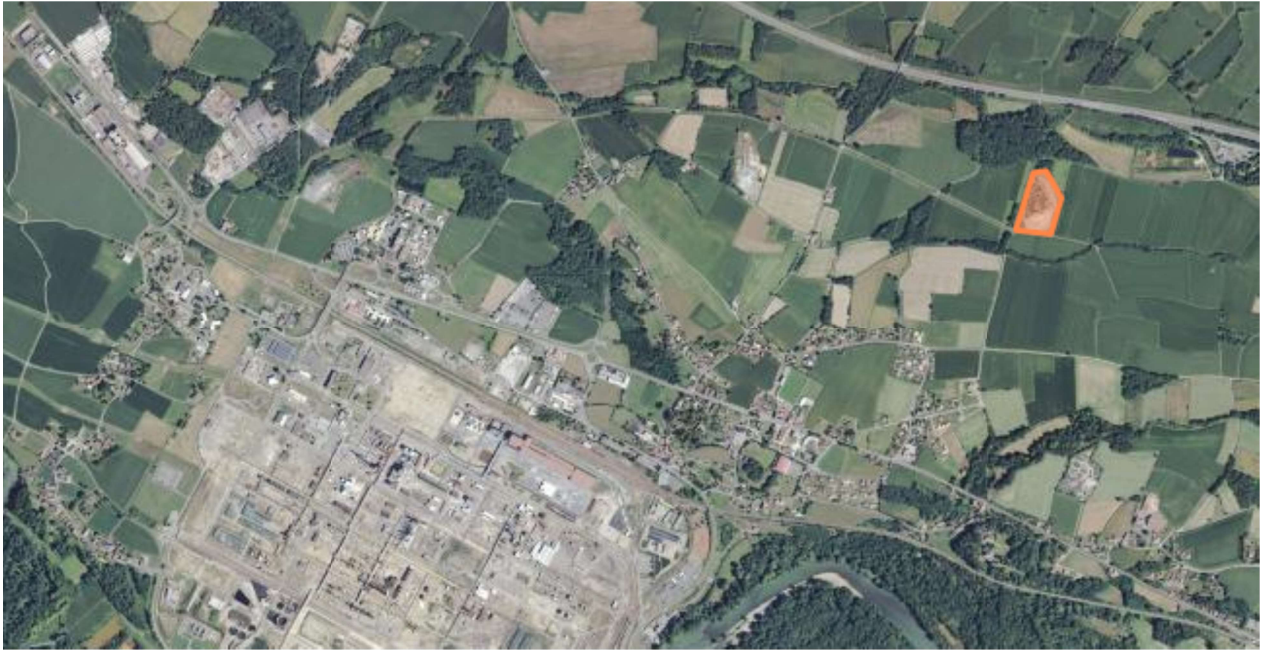
Situation géographique du site LACQ-131 (LA131)

Les environs immédiats du site sont constitués :

- au Nord : Autoroute A64 localisée à 250 m ;
- à l'Est : parcelles cultivées puis station service à 600 m ;
- au Sud : parcelles cultivées puis centre de la commune de Lacq à 1 100 m ;
- à l'Ouest : parcelles cultivées et boisées puis hameaux d'habitations à 500 m.

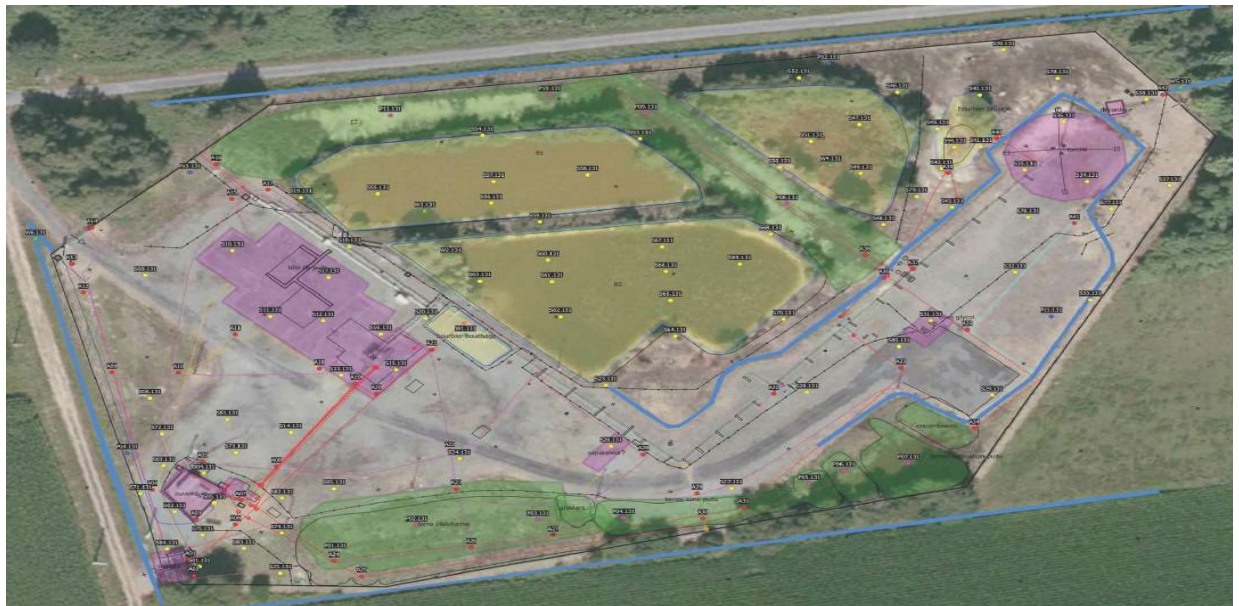
Plan des sondages et des prélèvements du puits LA131

Les emplacements des sondages et des prélèvements sont repris dans les plans ci-dessous :

- **HAP** : 3 échantillons dépassent la valeur de comparaison (50 mg/kg). Ces anomalies sont décelées au droit de trois sondages situés dans le secteur des bourbiers de forage.

- **Métaux** : 3 échantillons montrent un dépassement de la gamme des anomalies modérées. Seul le secteur des bourbiers de forage montre des anomalies significatives. L'absence de migration de ces métaux dans les conditions physico-chimiques actuelles des sols a été démontrée par les essais de lixiviation et les analyses réalisées sur les échantillons sous-jacents aux échantillons impactés.

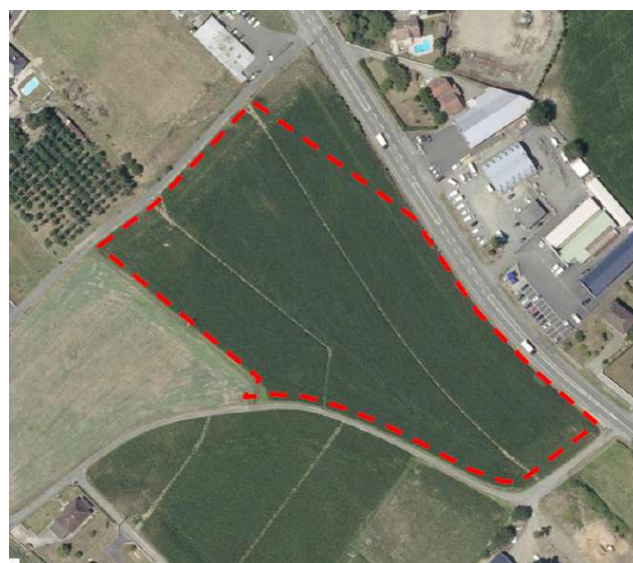
Plan parcellaire du site LA012 (à gauche) et photographie aérienne actuelle du site (à droite)

Le site est actuellement exploité à des fins agricoles. Aucune installation de surface n'est présente actuellement sur site. Au niveau du statut PPRI, le site est placé en zone inondable. Pour le statut PPRT, la parcelle est possédée 2 statuts différents, à savoir : zone d'autorisation B (autorisation de construction sous conditions, ERP non autorisées) et zone d'autorisation V (absence de principe de réglementation en matière d'urbanisme).

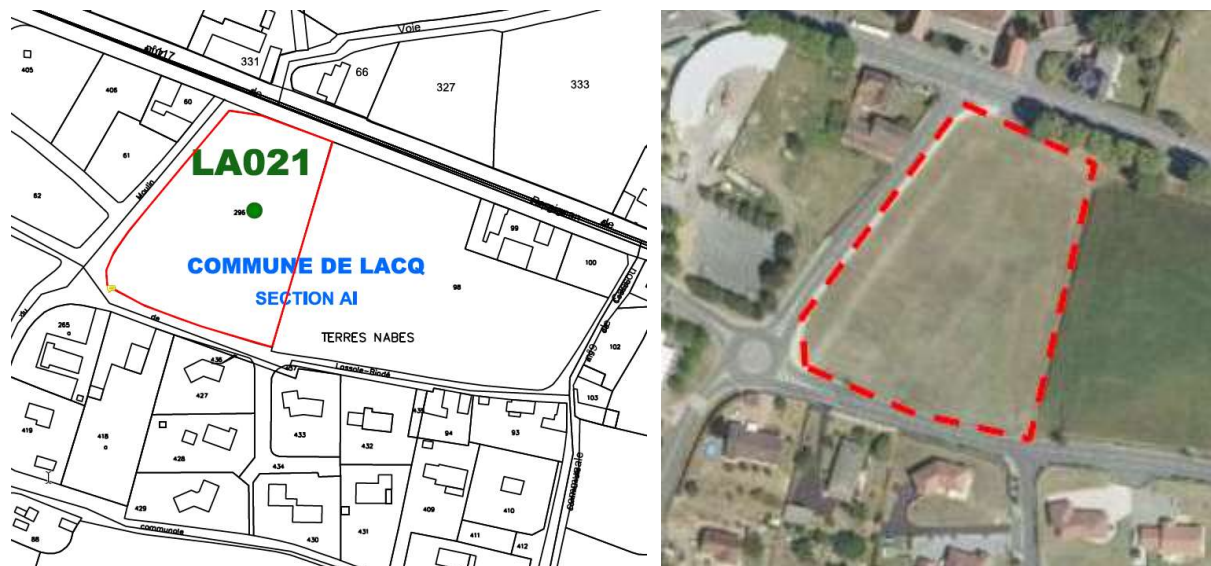
Plan parcellaire du site LA021 (à gauche) et photographie aérienne actuelle du site (à droite)

Le site est actuellement exploité à des fins agricoles (prairie). Le site est hors zone PPRI. Concernant le statut PPRT, la parcelle est classée en zone d'autorisation B « bleu foncé », qui autorise la construction sous conditions, les ERP ne sont pas autorisés.

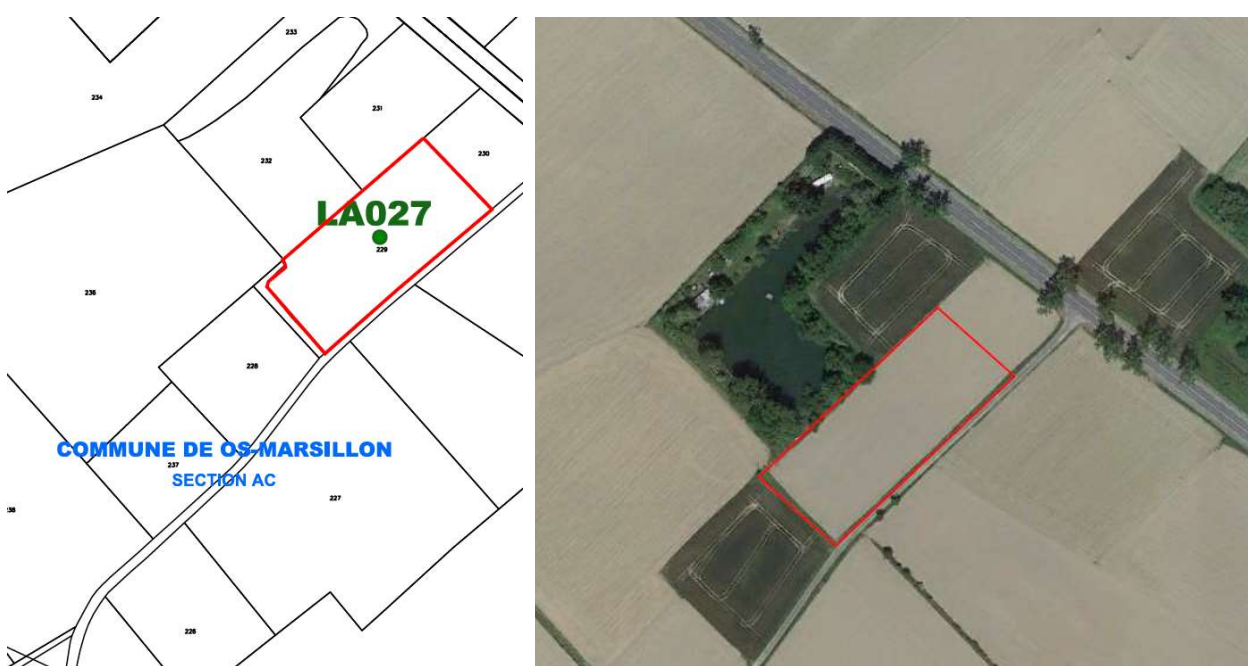
Plan parcellaire du site LA027 (à gauche) et photographie aérienne actuelle du site (à droite)

Le site fait aujourd'hui l'objet d'une activité agricole.

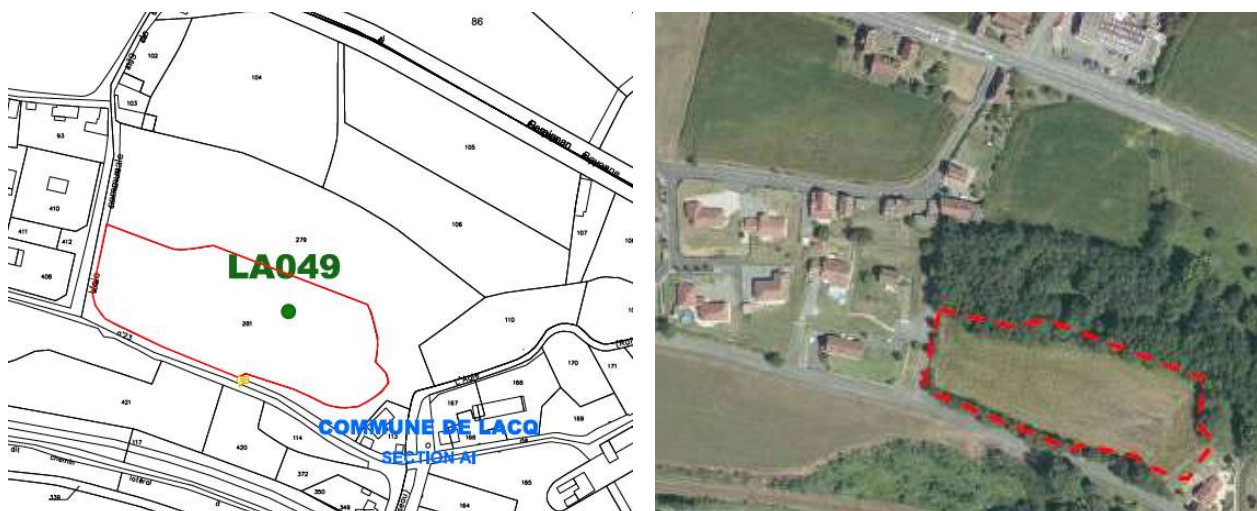
Plan parcellaire du site LA049 (à gauche) et photographie aérienne actuelle du site (à droite)

Le site est actuellement exploité à des fins agricoles (prairie).

Le site est localisé hors périmètre PPRI et n’est soumis à aucune servitude. Concernant le statut PPRT, le site est classé en zone d’autorisation B (principe d’autorisation de construction sous conditions, ERP non autorisés).

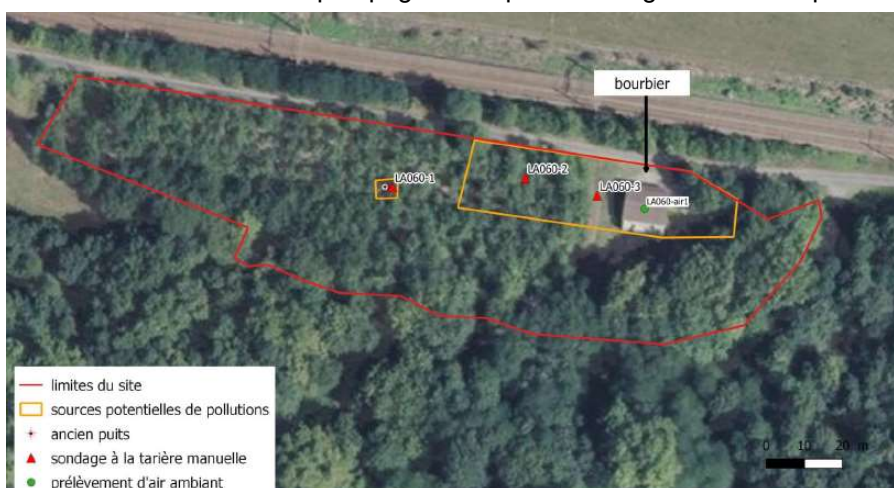
Plan d'implantation des sondages et prélèvements sur le site LA060

Le site a fait l'objet d'un diagnostic environnemental réalisé le 5 avril 2018. 1 prélèvement d'air intérieur a été effectué dans le local de la station de pompage ainsi que 3 sondages de sols superficiels.

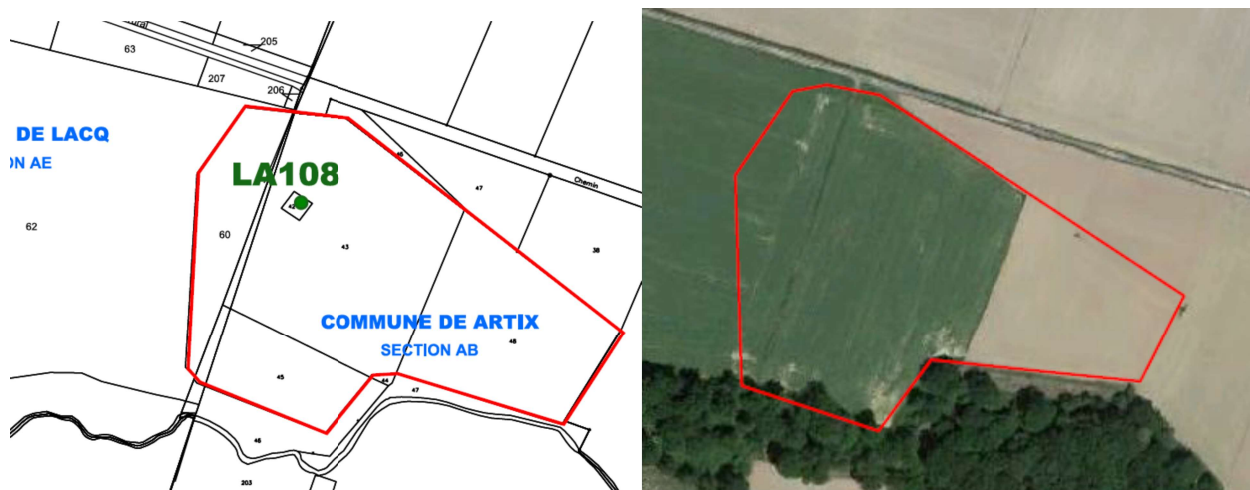
Plan parcellaire du site LA108 (à gauche) et photographie aérienne actuelle du site (à droite)

Les parcelles sur lesquelles le site LA108 était implanté font actuellement l'objet d'un usage agricole. Seule la partie sud du site (parcelles n° 44 à 47 et une partie des parcelles n°43 et 48) est classée en zone orange d'après le zonage réglementaire du PPRI de la commune d'Artix. Cette zone est par conséquent exposée à un risque d'inondation important et est classée comme inconstructible. Le site est cependant localisé hors périmètre PPRT et n'est soumis à aucune servitude.

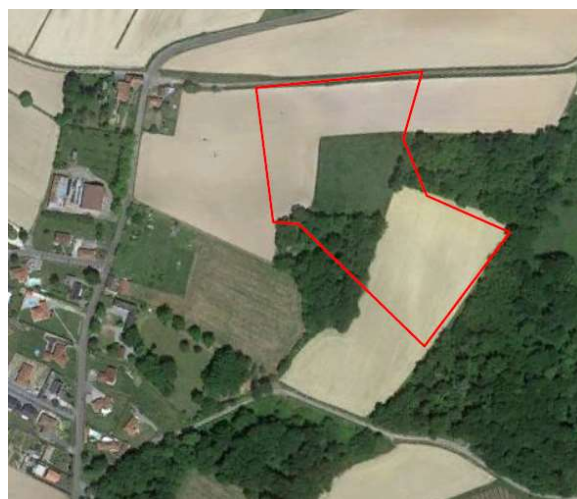
Plan parcellaire du site LA121 (à gauche) et photographie aérienne actuelle du site (à droite)

Les parcelles du site LA121 sont actuellement exploitées à des fins agricoles.

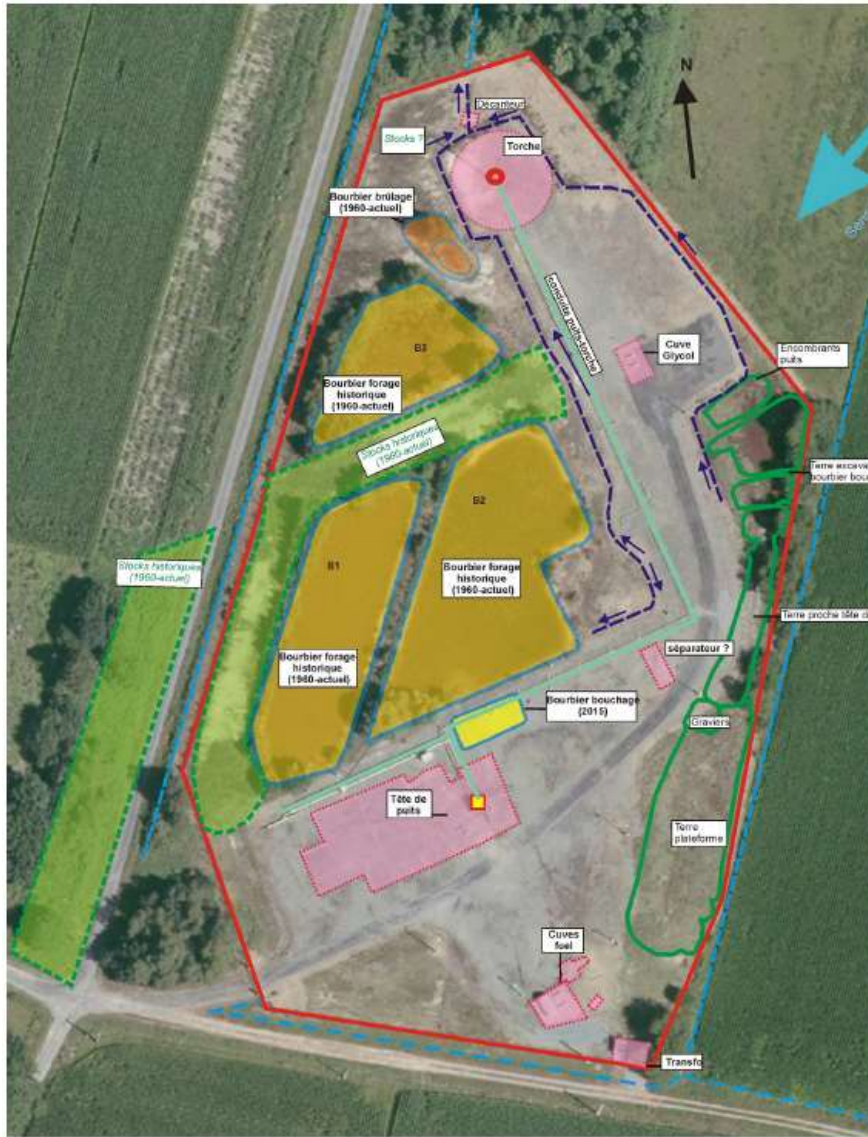
Annexe 1 Plan d'ensemble des installations du site 131

Vue aérienne de 2012, source IGN.
