**Installations Minières**  
**Rapport d'examen de recevabilité d'une  
déclaration d'arrêt définitif de travaux miniers**

**Objet** : TEPF – Concession de Lacq – Déclaration d'arrêt définitif de travaux miniers (DADT) du puits LACQ-131 (LA131) et collectes associées. DADT « simplifiées » des puits : LA012, LA021, LA027, LA049, LA050, LA060, LA108, et LA121.

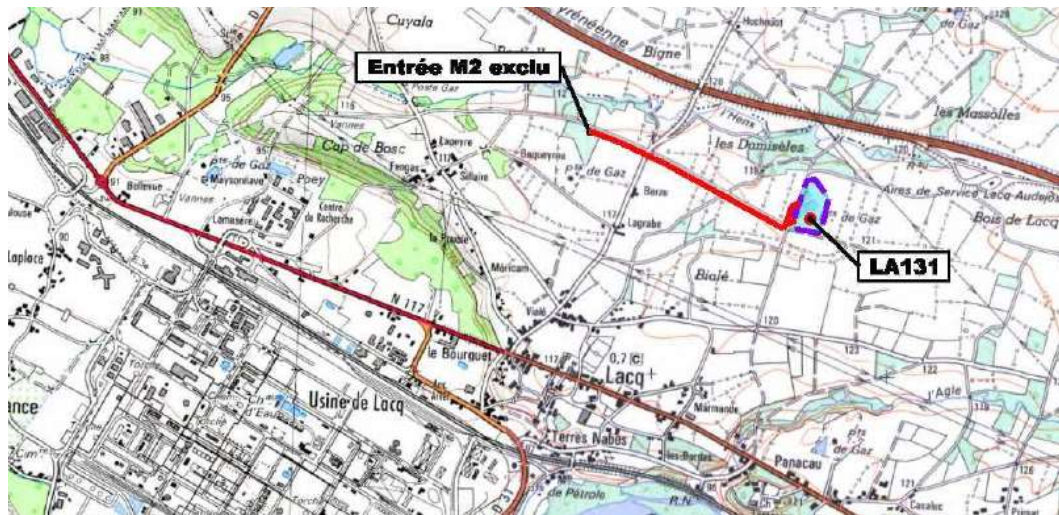
Plan de situation du puits LA131 et des collectes associées

Le tracé de l'ensemble de ces collectes est situé au sein d'un environnement agricole.

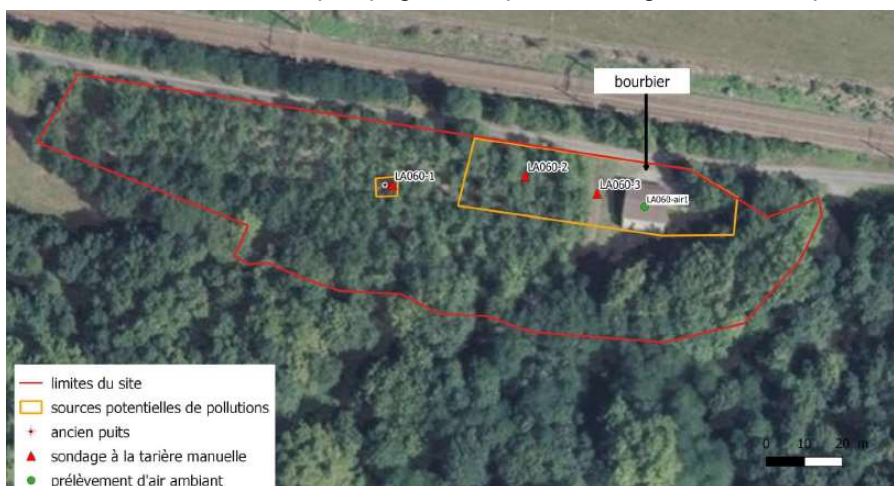
*Plan d'implantation des sondages et prélèvements sur le site LA060*

Le site a fait l'objet d'un diagnostic environnemental réalisé le 5 avril 2018. 1 prélèvement d'air intérieur a été effectué dans le local de la station de pompage ainsi que 3 sondages de sols superficiels.

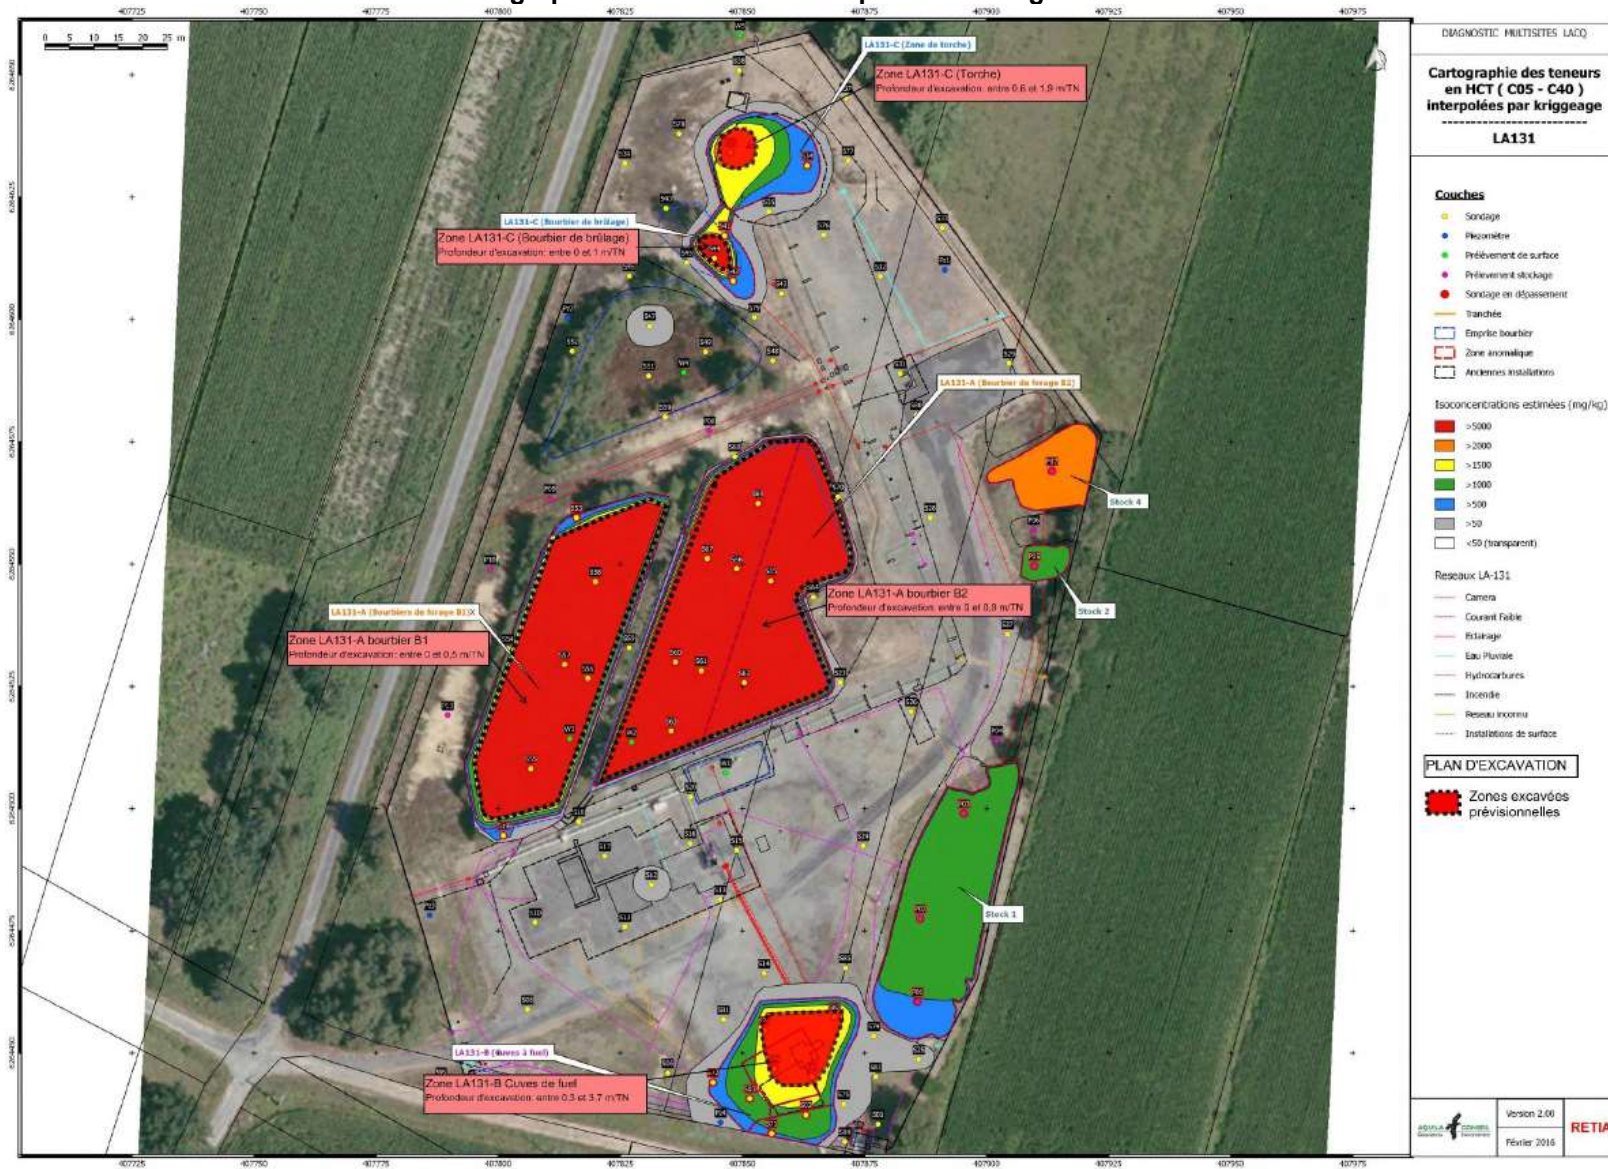
### Cartographie des zones anomaliques et sondages associés

- **Cuves à fuel (LA131-B) :** on distingue 3 zones : zone a = zone d'infiltration, zone b = zone de propagation et zone c = zone de propagation moins intense au sud :
