Panneaux PORTERON – Groupe DB CONCEPT

2 rue de la boucle, 69 720 SAINT LAURENT DE
MURE / Site Rhône Placages

Attestation de l'adéquation des mesures de gestion proposées pour la réhabilitation d'installations mises à l'arrêt définitif (ATTES-MEMOIRE)

Réf : CE60.P0778-R03-V01

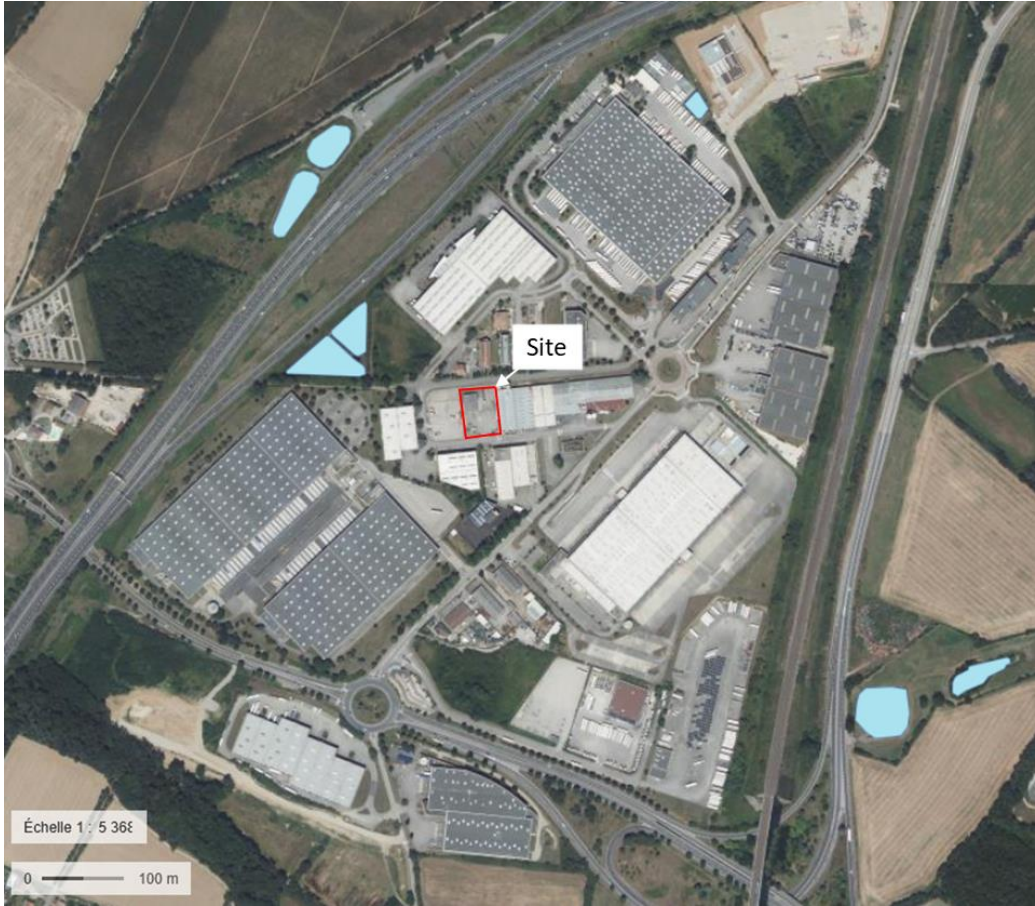
<p style="text-align: center;">Figure 3 : Réseau hydrographique dans un rayon de 700 m</p> <p style="text-align: center;">Source : Géoportail et annotations GINGER BURGEAP</p>

<p>Profondeur, nature des eaux souterraines</p>	<p>Au droit des terrains objets de l'installation mises à l'arrêt (cote 240 m NGF), une nappe est mise en évidence :</p> <ul style="list-style-type: none"> • La nappe référencée FRDG240 Miocène sous couverture Lyonnais et sud Dombes - Dominante sédimentaire non alluviale à une profondeur supposée de 21 m au droit des installations.
<p>Usage et vulnérabilité des eaux souterraines et superficielles identifiées</p>	<p>Contexte hydrologique :</p> <p>Présence de bassins de collecte des eaux pluviales / bassins d'infiltration à 125m et 300m au nord-ouest du site et à 600m au sud-est du site.</p> <p>Aucun réseau hydrographique n'est identifié aux alentours du site.</p>

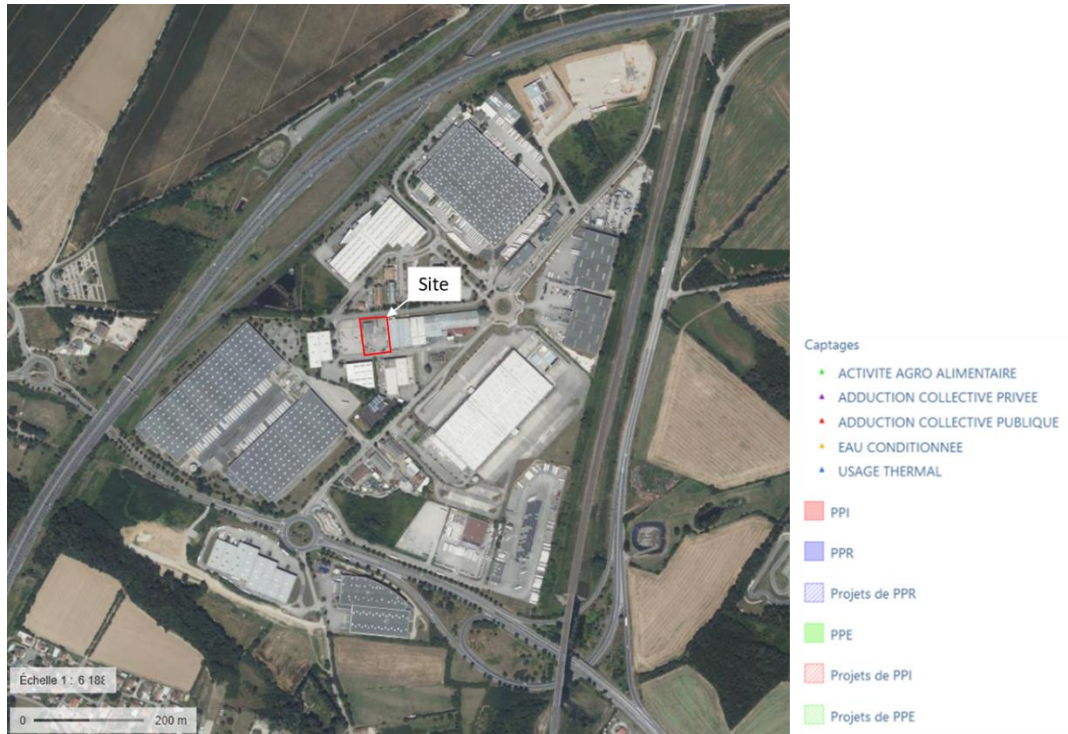
Figure 4 : Périmètres de protection des captages d'eau

Selon les données de l'ARS Auvergne Rhône Alpes, le site n'est concerné par aucun périmètre de protection de captage AEP.

Par ailleurs, le site est situé hors des périmètres de protection de captages AEP.
