Ancien site La Bresse

Etude de vulnérabilité du milieu eau et enquête de voisinage

Mission A120 selon la norme NF X31-620

Rapport N°D4958-20-001-IndA du 06 mai 2021

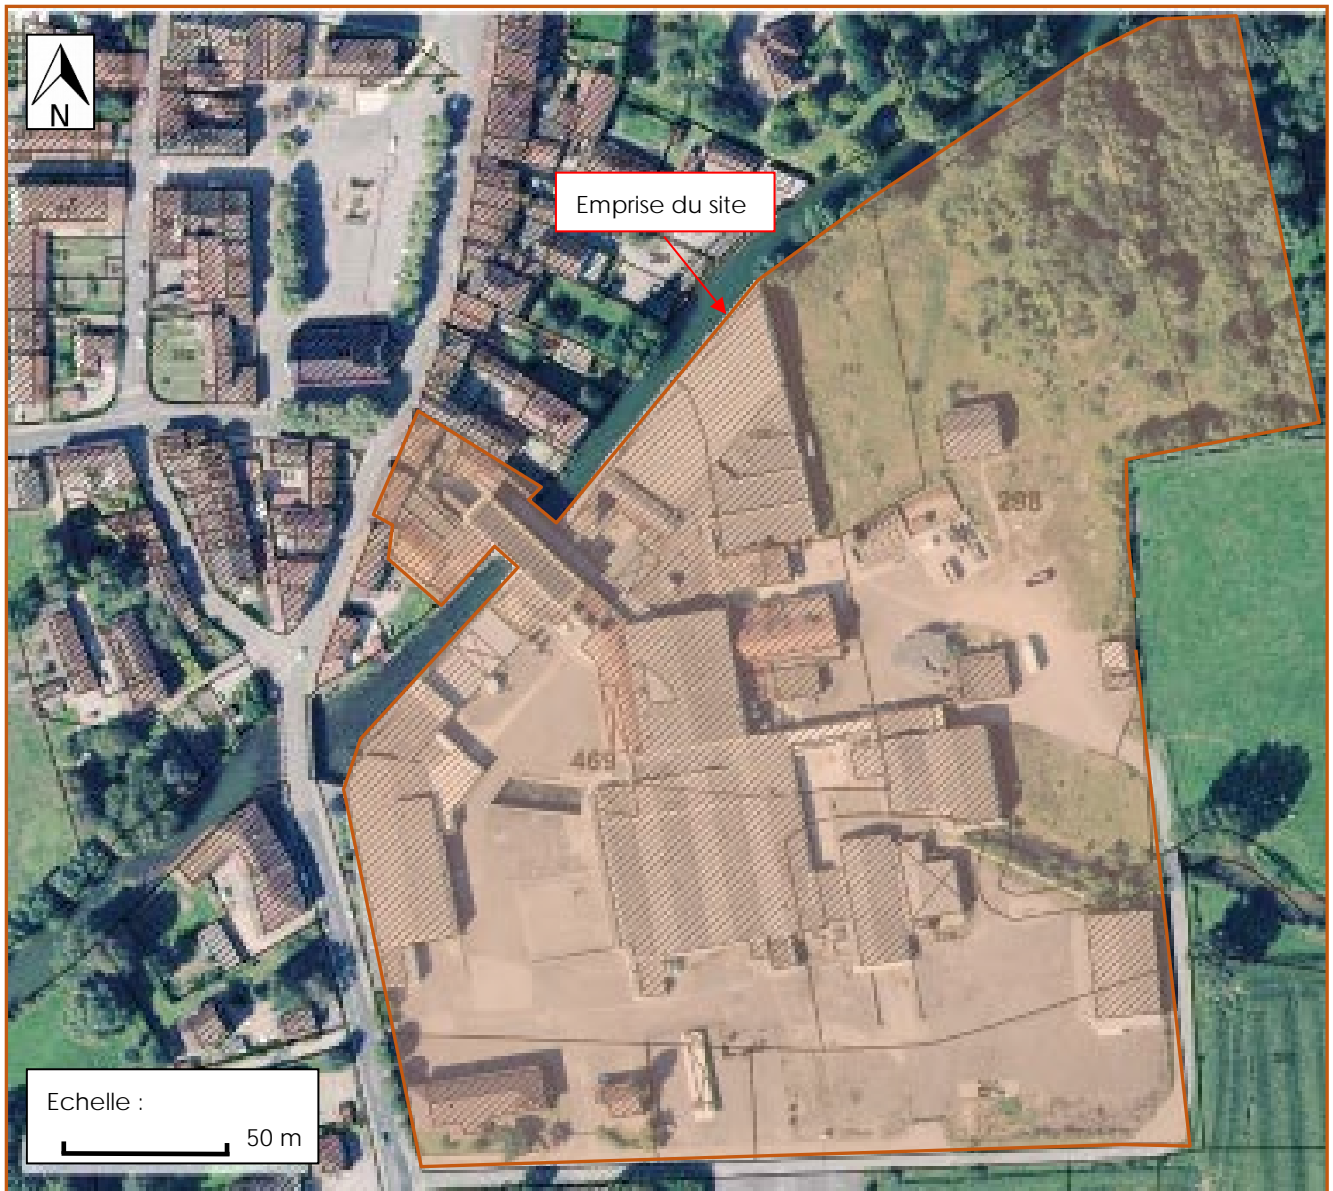
Figure 2 : Localisation de la zone d'étude sur un extrait de photographie aérienne (Géoportail, 2018)

Les coordonnées Lambert 93 du centre de la zone d'étude sont :

$X = 857\,871\text{ m}$; $Y = 6\,572\,350\text{ m}$; $Z \approx +195\text{ m NGF}$

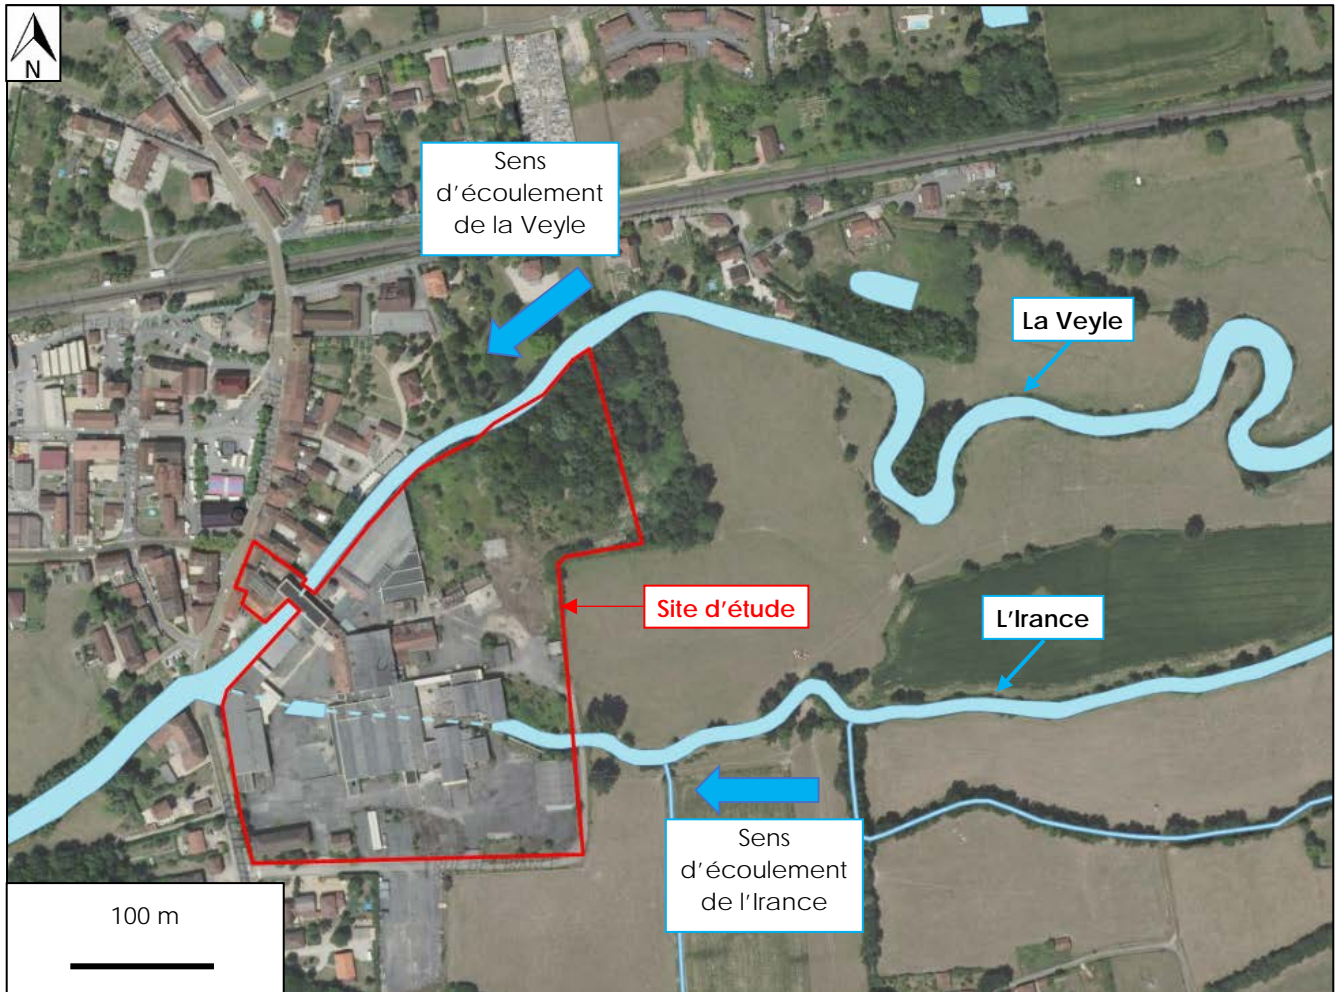
Figure 4 : Réseau hydrographique local (Géoportail, 2021)

Le cours d'eau de l'Irance, qui s'écoule d'est en ouest, est situé au droit du site. Ce cours d'eau s'écoule en extérieur à l'est du site puis est canalisé à l'ouest du site.

L'Irance est un affluent de la Veyle, qui s'écoule quant à elle du nord-est vers le sud-ouest, en limite nord du site.

Le réseau hydrographique local est présenté en Figure 4 ci-après.

Au regard de la proximité immédiate des cours d'eau et de la relation avec les eaux souterraines, les eaux superficielles sont jugées comme vulnérables aux pollutions recensées par l'étude INGEOS au droit du site.

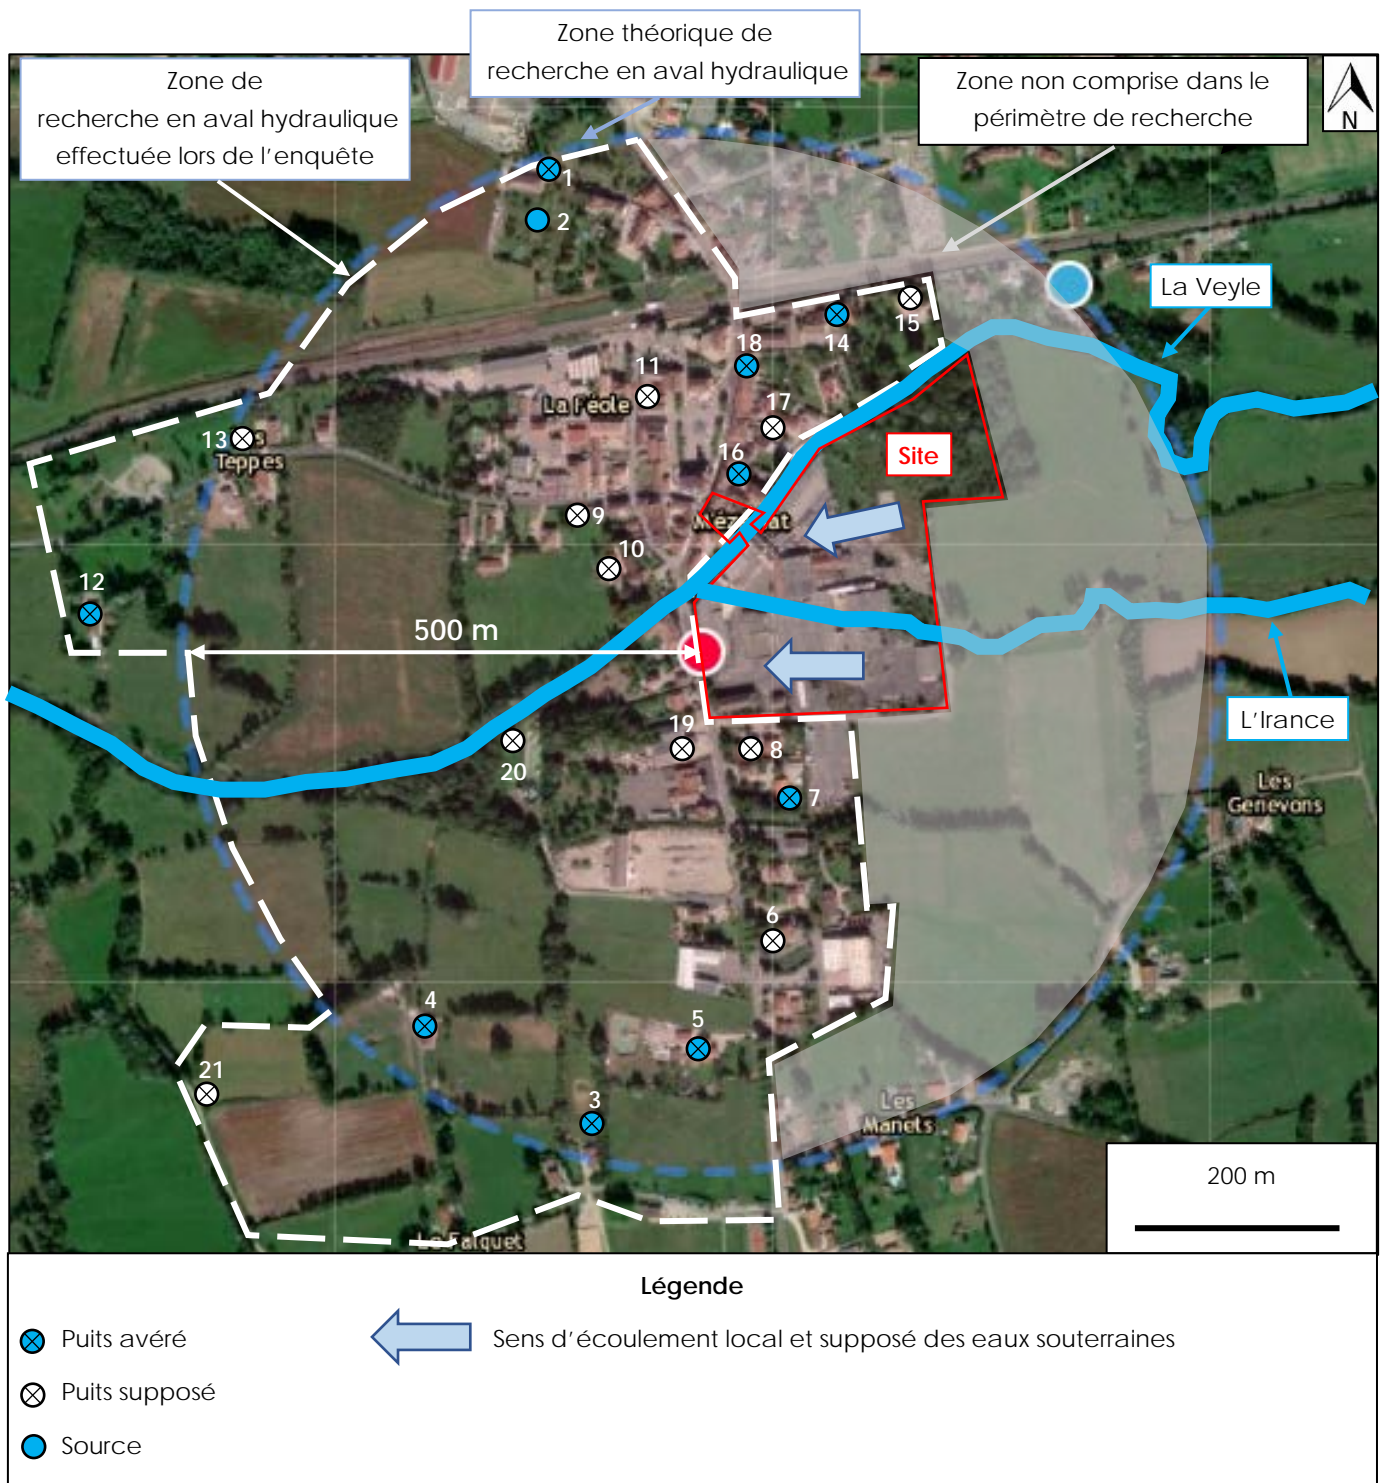
Figure 7 : Carte de localisation des points d'eau identifiés ou supposés lors de l'enquête de voisinage

Les puits/sources identifiés lors de l'enquête ainsi que les périmètres de recherche de l'enquête sont représentés sur la Figure 7 ci-après. Les photographies des puits prises par **INGEOS** lors de l'enquête sont consultables en **Annexe 2**.

- ⊙ Au niveau des puits avérés, le toit de la nappe d'eau souterraine est compris entre 1,5 et 3 m de profondeur par rapport au sol ;
- ⊙ Les usages déclarés lors de l'enquête sont les suivants, par nombre d'occurrences :

Les puits présentant la plus forte sensibilité sont ceux situés à moins de 300 m du centre du site, en position d'aval/latéral hydraulique au sud-ouest de ce dernier : les puits 7, 8, 19 et 20. A noter que le puits n°7, bien que situé en latéral hydraulique, est le seul puis avéré (les autres sont suspectés) et est utilisé pour l'arrosage de jardins potagers.

- ⇒ La réalisation de prélèvements au droit des puits 7, 8, 19 et 20 s'ils sont bien confirmés, en aval hydraulique du site, et notamment au sud-ouest de ce dernier ⁽¹⁾ ;

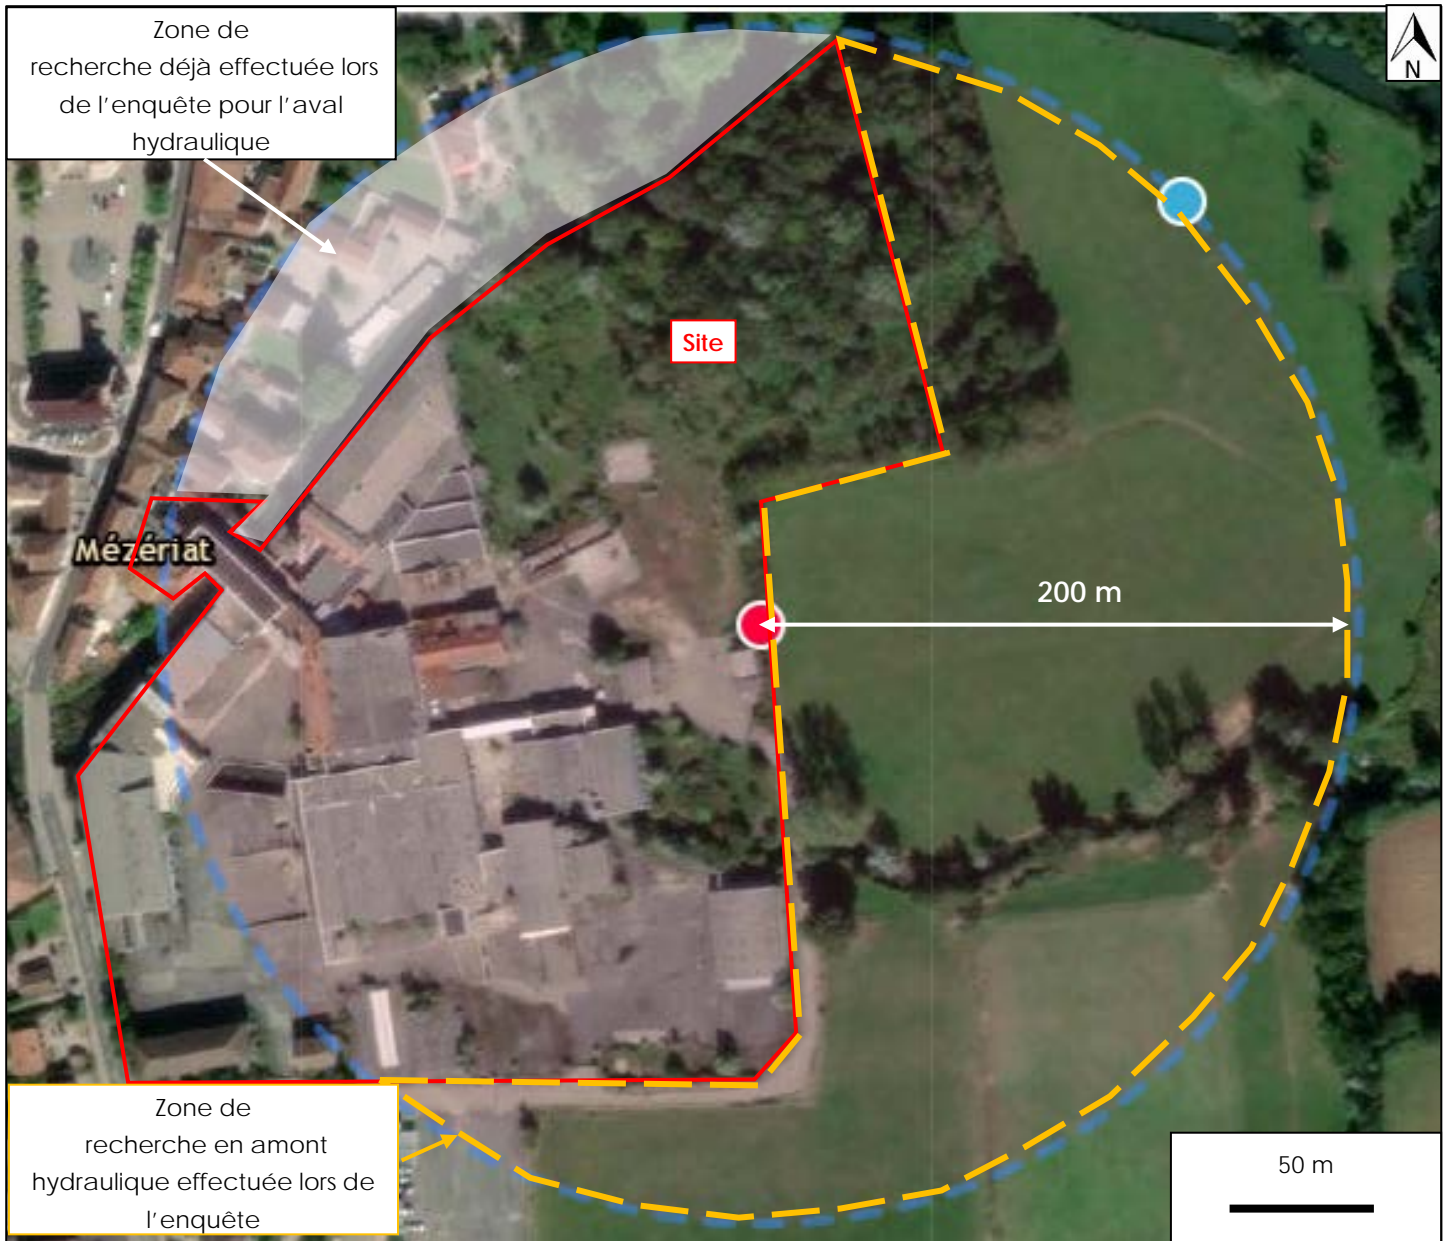
Figure 8 : Périmètre de recherche de l'enquête en amont hydraulique

Le périmètre de recherche de l'enquête en amont hydraulique est présenté sur la Figure 8 ci-après.

Aucun ouvrage n'a été identifié dans ce périmètre.

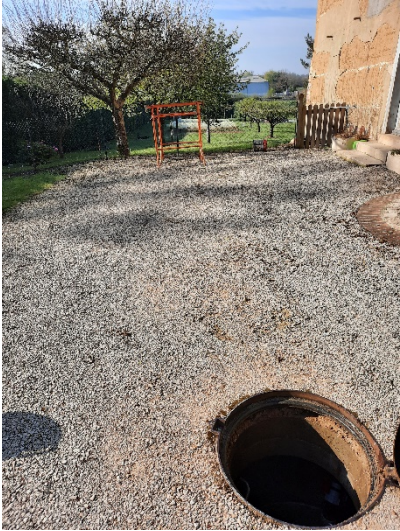
Numéro d'identification du puits	Photographie
1

Photographies des puits identifiés lors de l'enquête de voisinage menée par INGEOS le mercredi 14 avril 2021
