**PRÉFET  
DES PYRÉNÉES-  
ATLANTIQUES**

**Installations Minières**

**Rapport d'examen de recevabilité d'une  
déclaration d'arrêt définitif de travaux miniers**

**Objet** : Société Geopetrol-Concessions de Lacq – Déclaration d'arrêt définitif de travaux miniers (DADT) du puits LACQ-127, du manifold M20, du réseau de collecte associé, des puits LACQ-10, LACQ-51, LACQ-58, LACQ-65, LACQ-76, LACQ-103, LACQ-115 et LACQ-126 (DADT dites « rattachées ») et du réseau de collectes reliant le puits LA126 au manifold M20

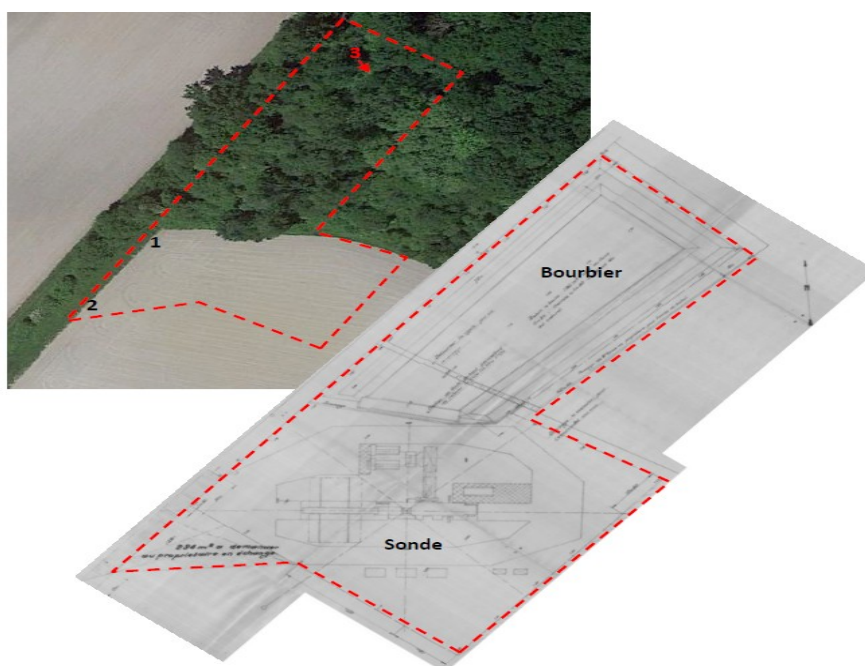
Une visite réalisée par Rétia le 13/01/2016 a permis de constater que la partie du site occupée anciennement par le puits est exploitée à des fins agricoles. Le nord de la parcelle où se trouve l'ancien bourbier est boisé, les limites du bourbier sont toujours visibles : présence d'un talus de près de 2 m de haut, le fond est occupé par une végétation abondante.

Un sondage à la tarière a été réalisé le 26/01/2016 dans le bourbier. La tarière s'est enfoncée sur une profondeur d'environ 1,2 m avant d'atteindre un sol limono-argileux. Le sol sondé était localisé au droit d'une zone fortement humide, marécageuse. Une forte odeur de décomposition s'est dégagée du sondage. Aucun indice organoleptique lié à une potentielle pollution n'a été décelé.
