**Etat des lieux  
environnemental  
du puits LACQ-121 (LA121)****Concession :** LACQ**Puits :** LACQ-121 (LA121)**Objet :** Synthèse des informations sur l'état du site et de l'environnement.*Etablie au titre de l'article 1<sup>er</sup> de l'Arrêté Préfectoral Mines/2015/53 en date du 8 décembre 2015***Date :** 17/06/2016**Document rédigé par :** SULCAS Elodie**e-mail :** elodie.sulcas@external.total.com**Téléphone :** 05 59 92 21 85**Référence du document :** 2016-06-17\_LA\_AD\_DAT\_LA121\_MEM\_V0**Révisions**

## ANNEXES du puits LACQ-121 (LA121) Etat des lieux environnemental du puits LA121

**Concession :** Lacq  
**Puits :** LA121  
**Objet :** Synthèse des informations sur l'état du site et de l'environnement.

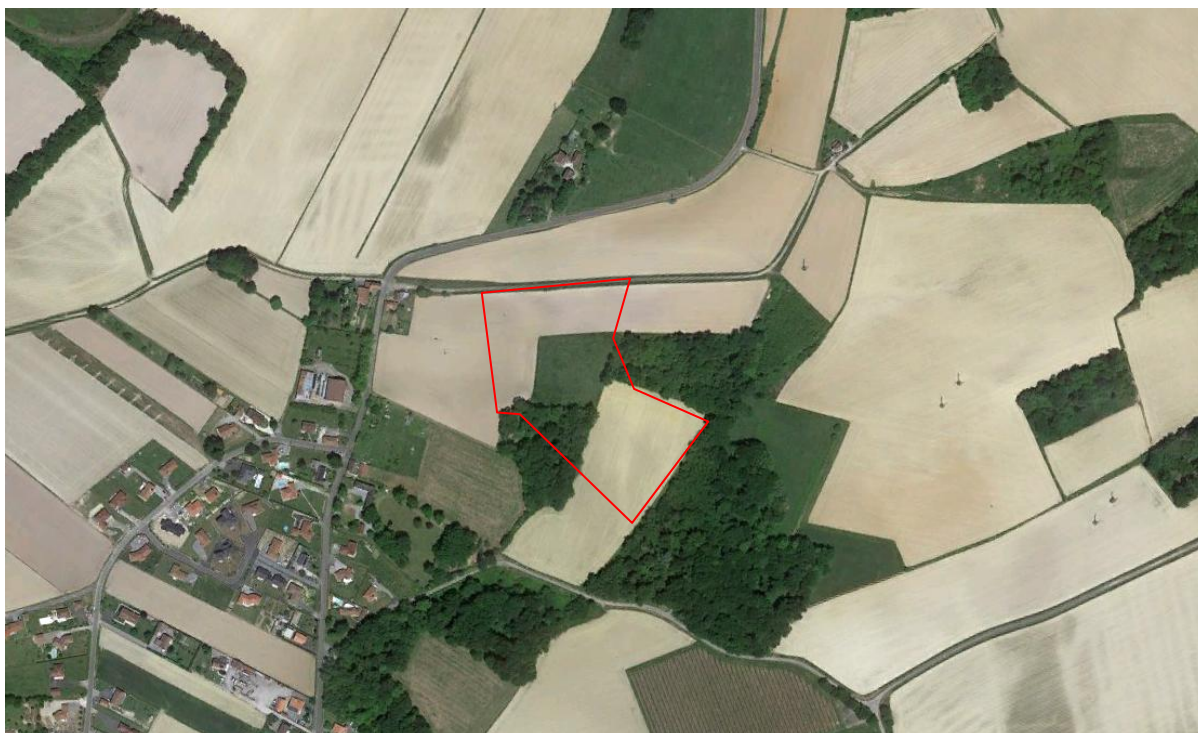
**Figure 1 : Photographie aérienne actuelle du site de LACQ-121 (2014)**

Une visite du site LA121 a été réalisée le 13 janvier 2016. Cette visite de site a permis de constater que les terrains sur lesquels le site était implanté sont constitués de champs. Aucune observation particulière sur la végétation n'a été notée. Par ailleurs, aucun tubing n'est entreposé sur site et aucune installation de surface n'est actuellement présente.

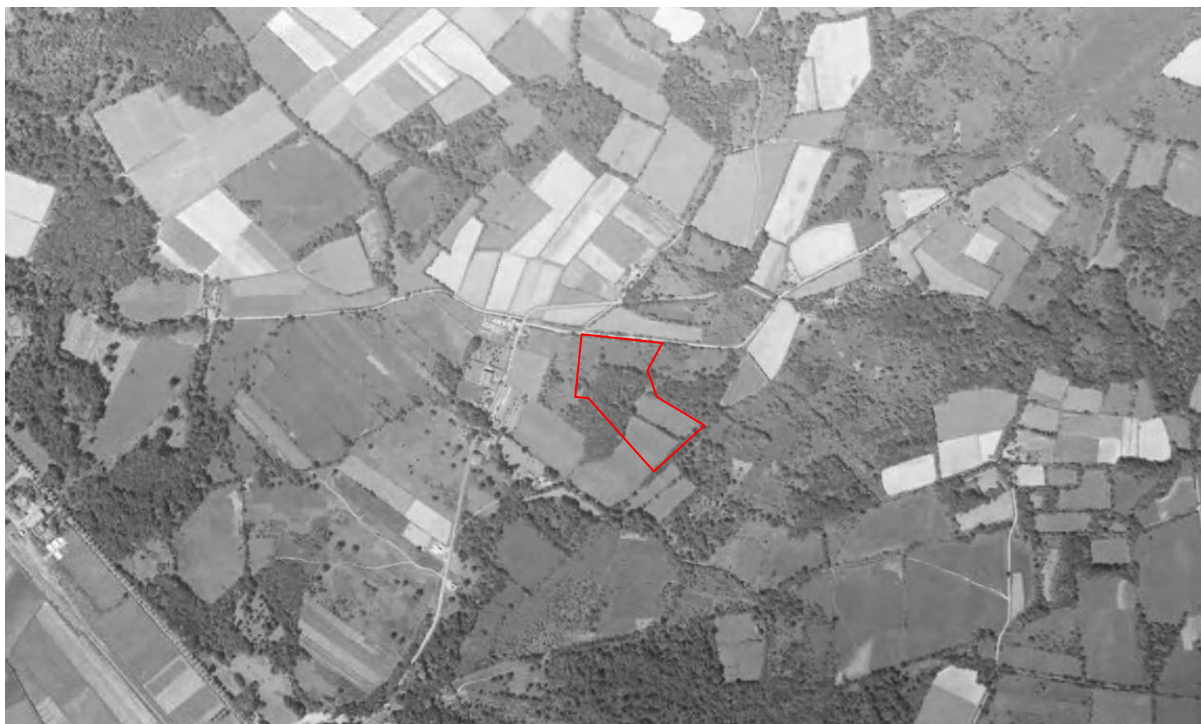
1957

La photographie aérienne prise en 1957, et présentée dans le reportage en **Annexe G**, montre que le terrain était utilisé pour un usage agricole avant le forage du puits LA121. En 1960 apparaissent les installations d'exploitation du puits et notamment la tête de puits dans la partie nord, l'implantation de 3 bourniers dans le coin sud-est, ainsi qu'un dépôt de terre dans le coin nord-est. Trois autres petits bassins apparaissent au sud-est des trois principaux bourniers en 1965, assimilés à des bassins de décantation d'après le plan au 1/500 annexé au courrier de programme de délaissement transmis à la DRIR en avril 1983. La photographie de 1968 met en évidence également la présence de cuves de fuel, à l'entrée du site dans le coin nord-ouest, ainsi qu'un autre petit bournier (bournier de brûlage) au sud du site. En 1980, les 3 bourniers principaux ne semblent plus en eau mais restent toujours visibles, tout comme la tête de puits et le bournier de brûlage. La photographie aérienne de 1982 confirme que le site n'est plus exploité à cette date, l'ensemble des installations n'étant plus visible et les bourniers probablement en cours de remblaiement. A partir de 1985, le site a fait place à des cultures agricoles, confirmant la restitution des terrains aux propriétaires en 1984. A partir de 1988, les terrains évoluent peu et sont exploités pour un usage agricole comme actuellement.

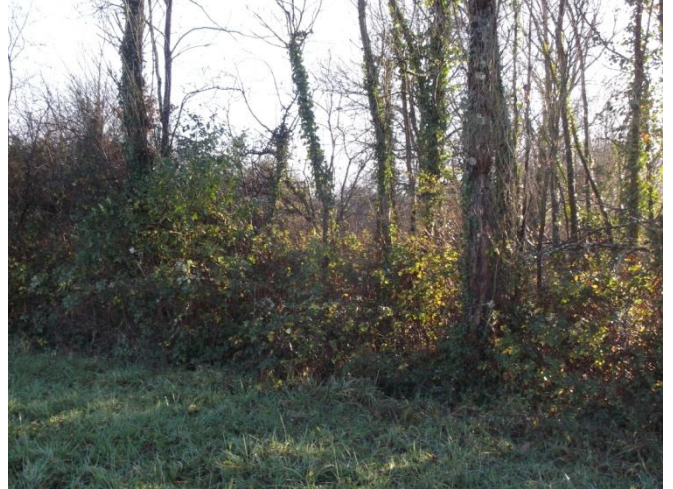
**Photo 2 : Vue de la partie est du site ayant accueilli 2 bourbiers et un dépôt de boues**

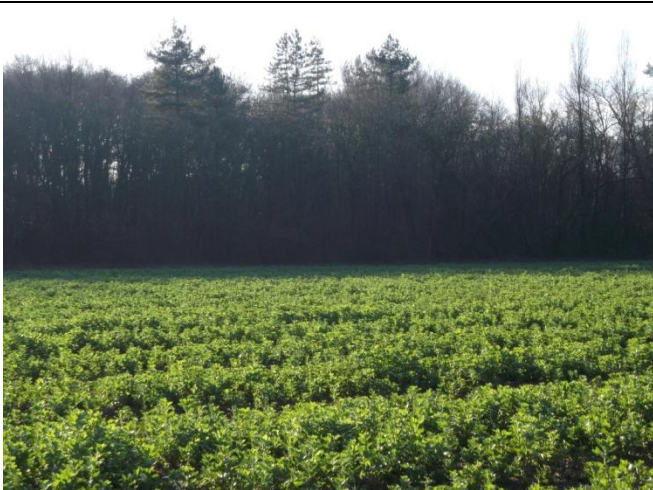
**Photo 3 : Vue de la partie sud-est du site (en direction du bourbier de brûlage)**

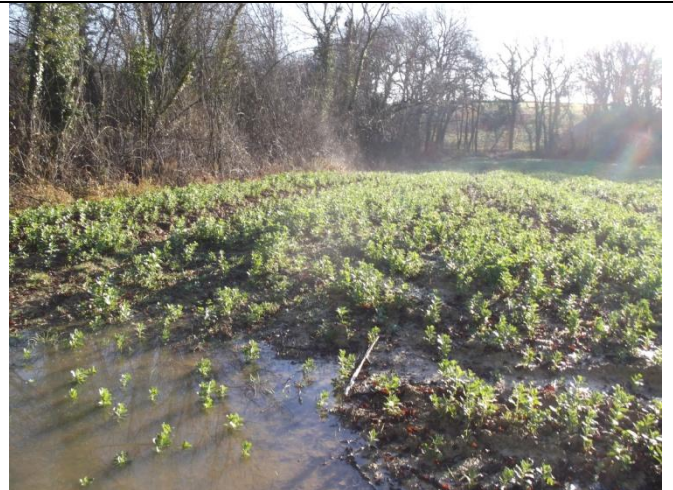
**Photo 4 : Vue de la partie est du site où un grand bourbier était implanté**
