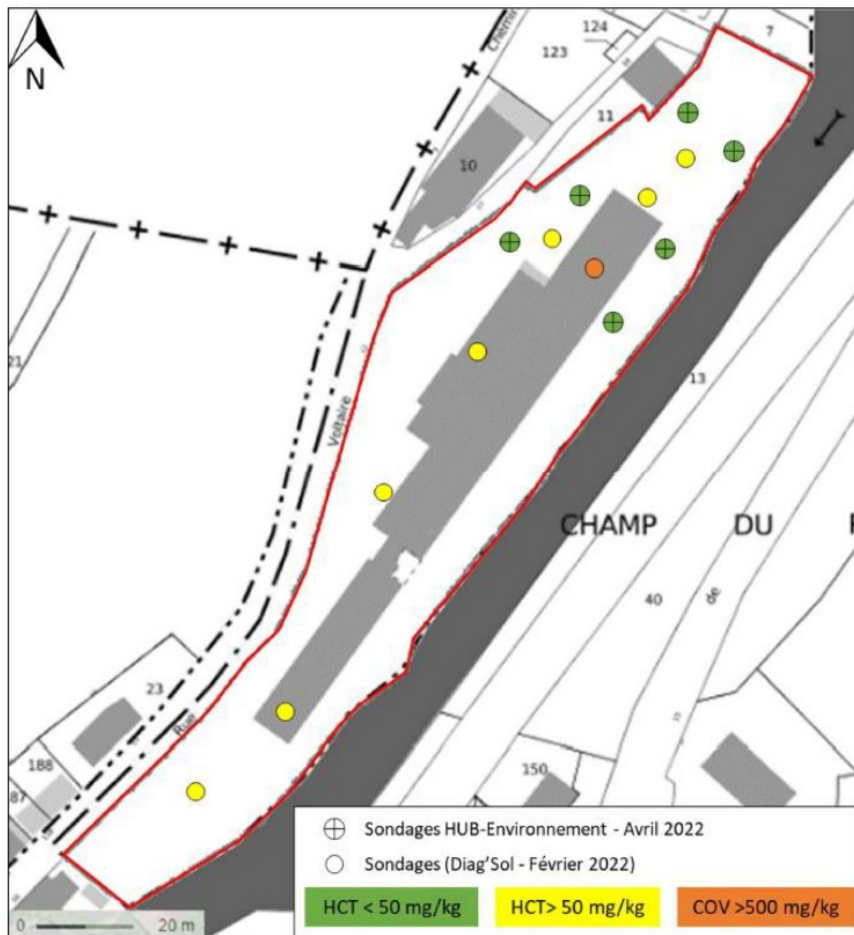
Figure 6 : Cartographie des teneurs en HCT dans les sols (0-1 m)

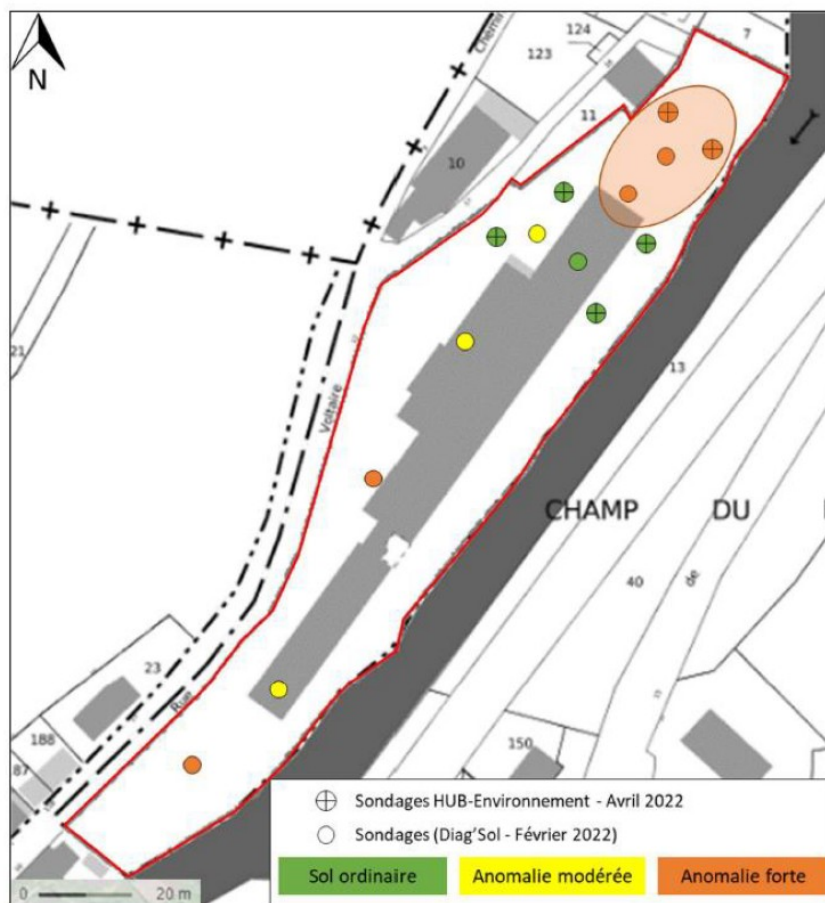
Figure 7 : Cartographie des anomalies des métaux impactants (cuivre, plomb, zinc et mercure)

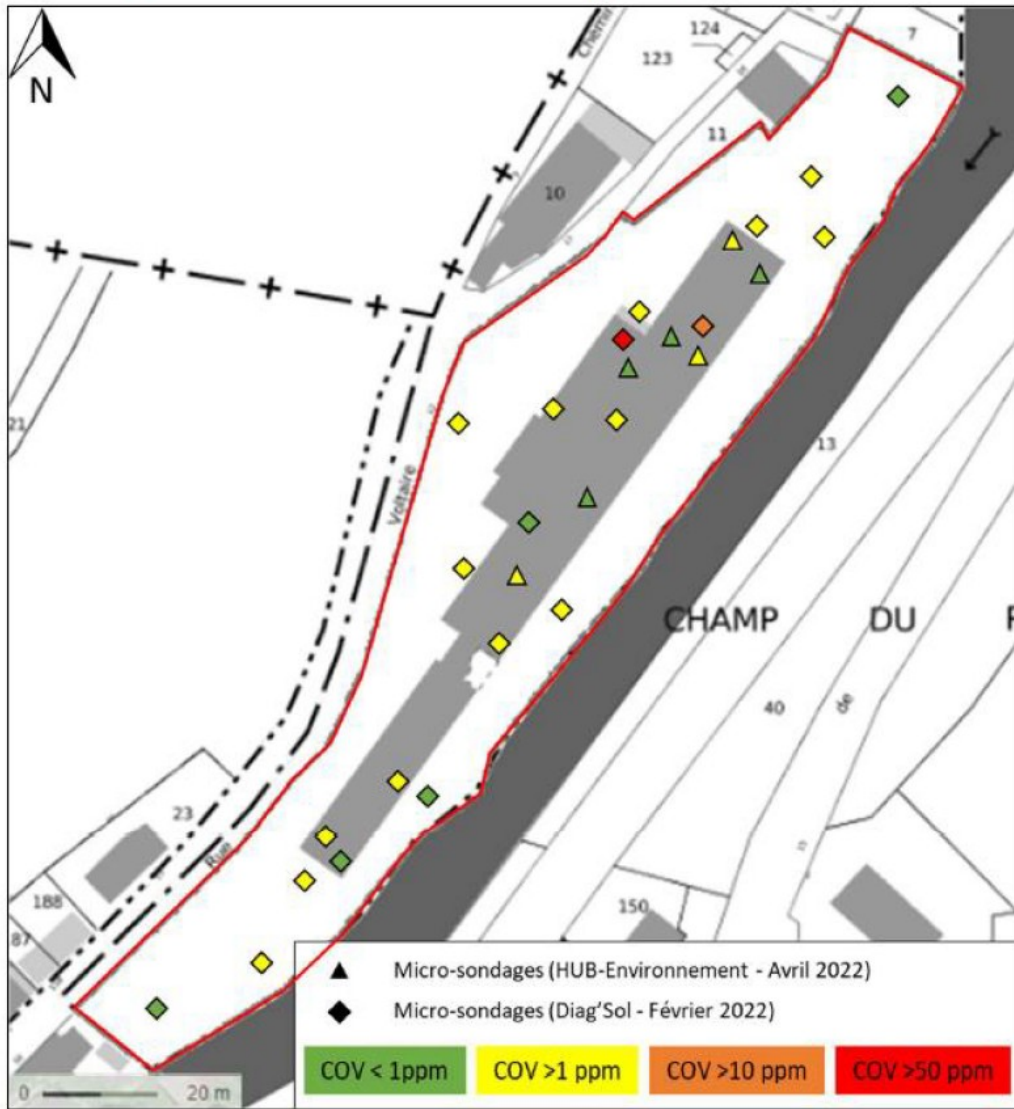
Figure 8 : Carte des teneurs en COV (ppmV) mises en évidence
