# ***Vulnérabilité de la ressource en eau – Diagnostic et suivi de la qualité des eaux souterraines***

## ***Site de Jardouy – Douchy (45)***

*Première partie – Etude de vulnérabilité du captage AEP et investigations des eaux souterraines – rapport final*

*Rapport A 71043 - Version D*

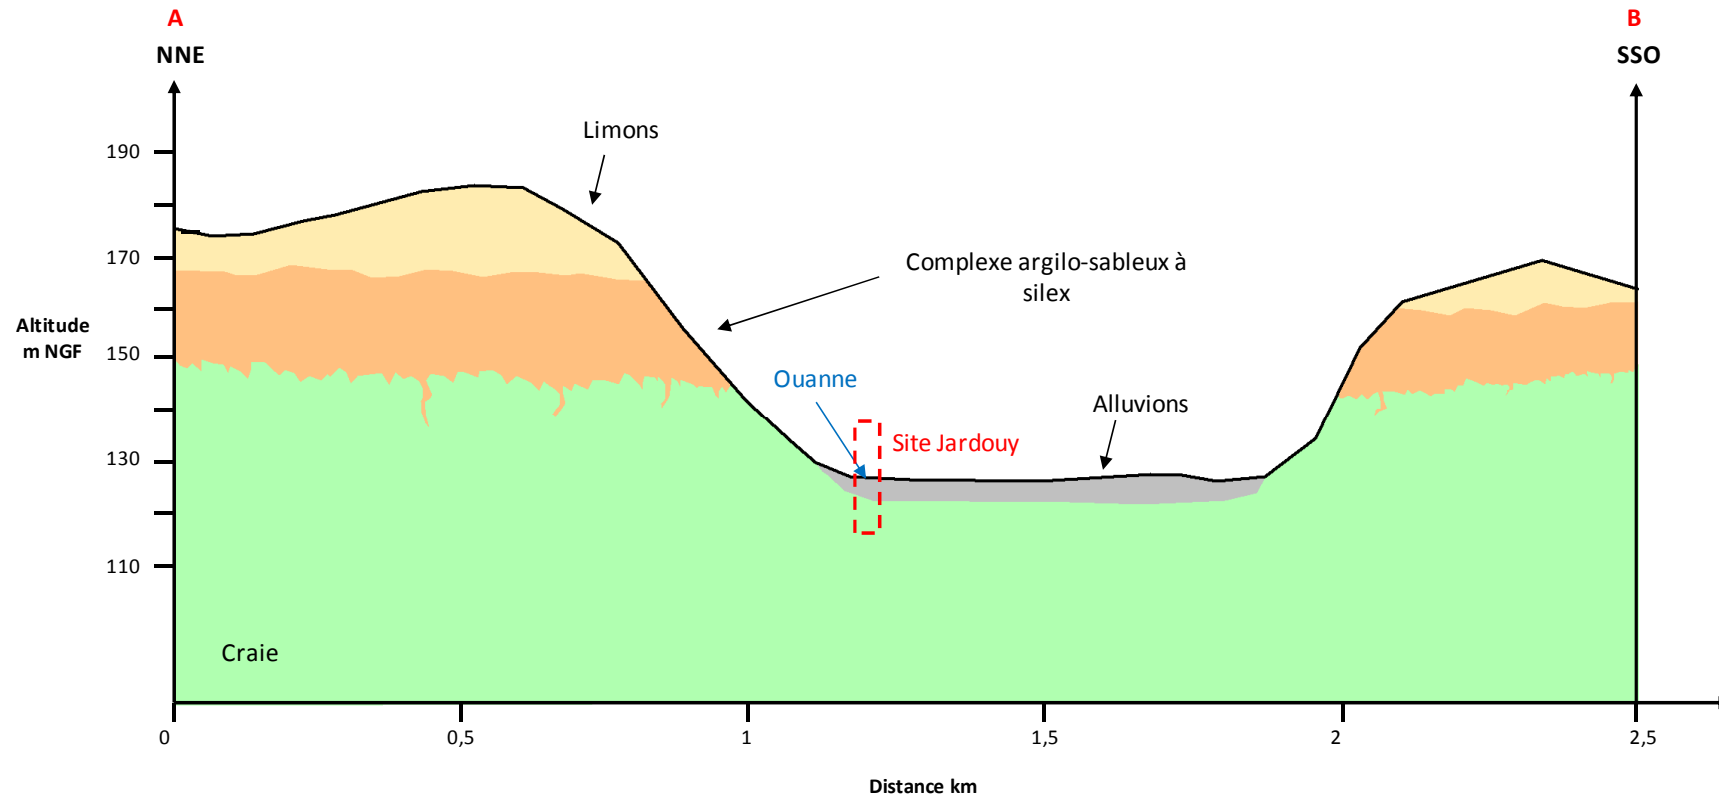
Figure 4 : Coupe géologique NNE – SSO passant au droit du site Jardouy

La Figure 4 présente une coupe géologique schématique passant au droit du site Jardouy. Les points A (Nord – Nord-Est) et B (Sud-Sud-Ouest) délimitant cette coupe sont reportés sur la Figure 5 qui présente le contexte géologique du site Jardouy (extrait de la carte géologique de Courtenay au 1/50 000).

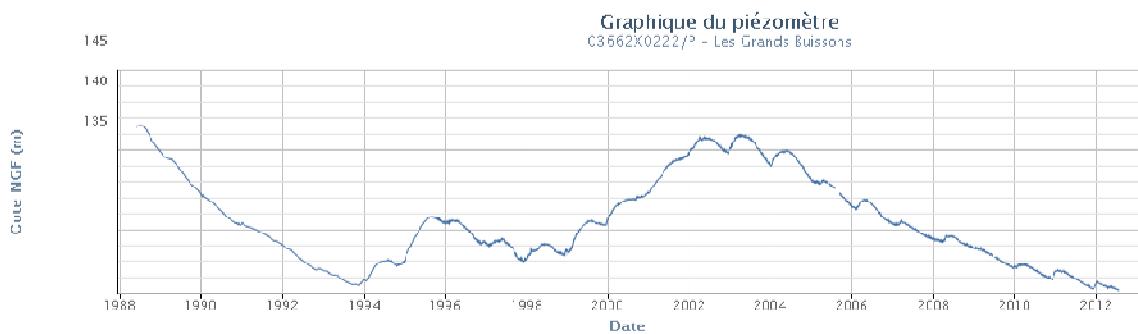
Figure 8 : Suivi piézométrique de la nappe de la Craie au droit de l'ouvrage BSS n°366-2X-0222 sur la commune de Chuelles (source : ADES)

La Figure 8 présente l'évolution du niveau piézométrique de la nappe de la Craie au droit de l'ouvrage BSS n°366-2X-0222, situé à environ 5 km au nord du site étudié sur la commune de Chuelles. On peut voir que le niveau de la nappe connaît une baisse continue depuis 2003, malgré des variations saisonnières, et atteint désormais son niveau le plus bas connu depuis 1988 (atteint en 1994). Au droit de cet ouvrage, le niveau de la nappe est en particulier plus bas que celui observé en 1995, date à laquelle l'étude hydrogéologique sur la vulnérabilité du captage AEP « la Métairie » a été réalisée par Antea Group. **Ainsi cette évolution piézométrique de la nappe de la Craie pourrait avoir modifié le fonctionnement du système Alluvions-Craie-Ouanne de Douchy étudié à cette époque.**

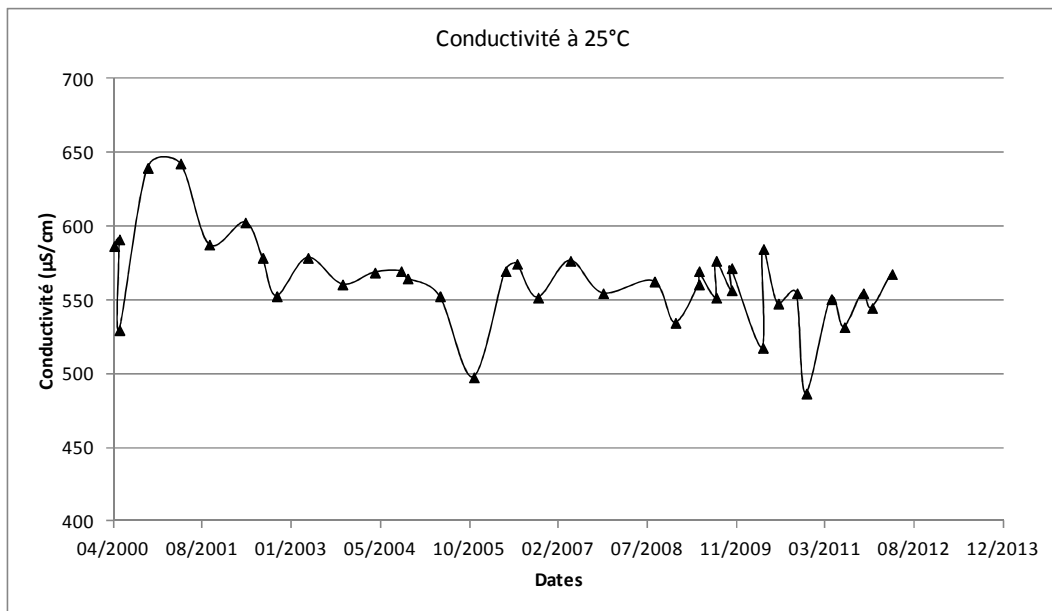
Figure 14 : Evolution de la conductivité de l'eau captée à la source de la Métairie (source : ARS Centre)

La Figure 14 présente l'évolution de la conductivité de l'eau captée à la source de la Métairie. Cette dernière est comprise entre 450 et 650  $\mu\text{S}/\text{cm}$ , traduisant une eau moyennement minéralisée. Cette minéralisation est d'ailleurs similaire à celle de la nappe alluviale au droit du site Jardouy (cf. 2.4.1).

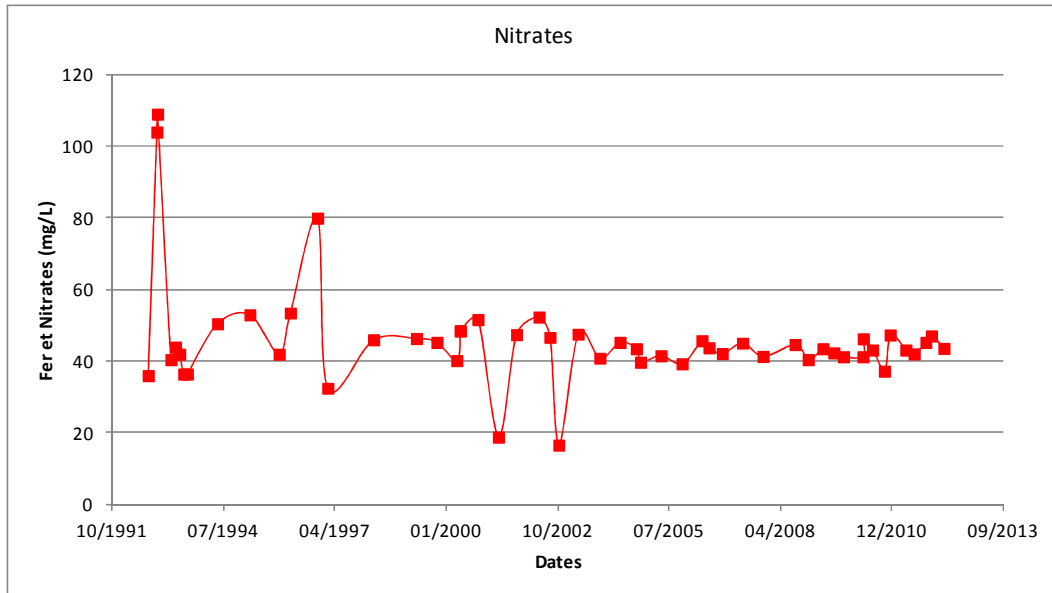
Figure 15 : Evolution de la concentration en nitrates de l'eau captée à la source de la Métairie (source : ARS Centre)

La Figure 15 et la Figure 16 présentent respectivement l'évolution des concentrations en nitrates et en atrazine de l'eau captée à la source de la Métairie. Du fait des fortes teneurs en nitrates dans les eaux brutes, ces dernières sont traitées avant distribution (élimination biologique, ultrafiltration). Depuis 1997, les pics de concentration en nitrates ont disparu suite à la mise en place d'un plan d'actions sur le bassin versant agricole (démarche Azote-Mieux). Le captage de la Métairie fait par ailleurs partie de la liste des 500 captages dits « Grenelle » définie par lettre interministérielle du 26 mai 2009.

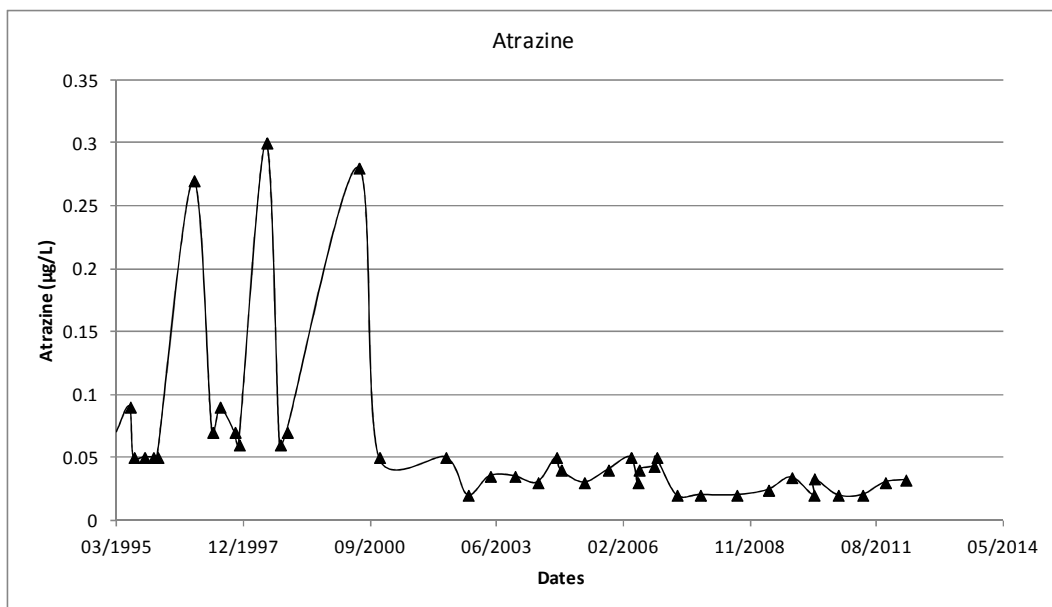
Figure 16 : Evolution de la concentration en atrazine de l'eau captée à la source de la Métairie (source : ARS Centre)

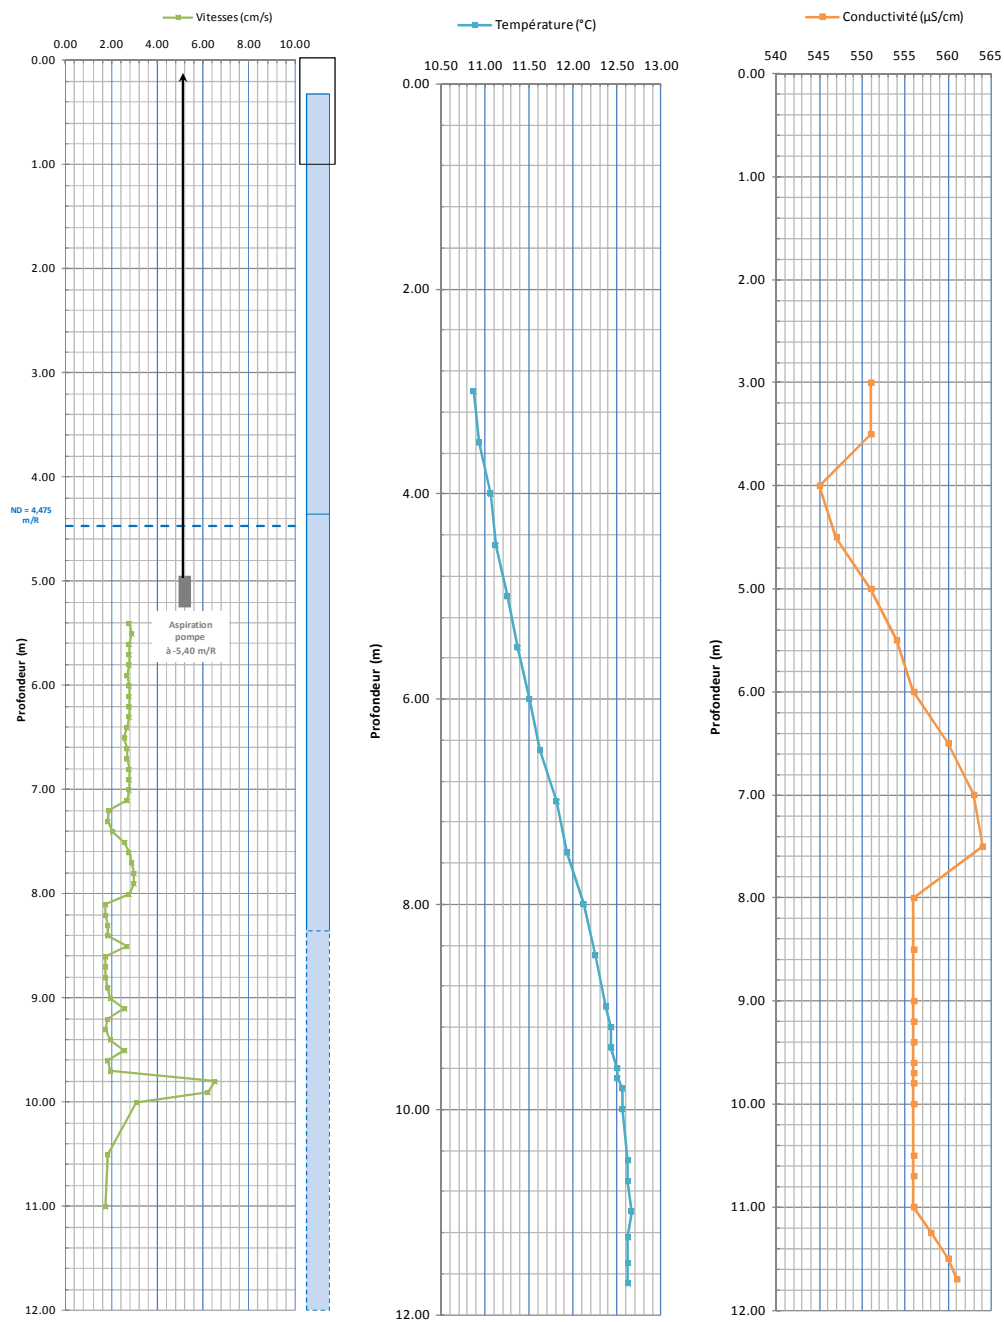
Figure 19 : Résultats de la diagraphie au micro-moulinet réalisée sur P9 le 4 mars 2013

- dans les conditions de pompage précédentes, une arrivée d'eau principale est observée entre 9,5 m et 10,5 m de profondeur dans l'ouvrage. Les résultats de la diagraphie réalisée sur P9 sont présentés sur la Figure 19. **Cet ouvrage capte donc bien la nappe de la Craie.**

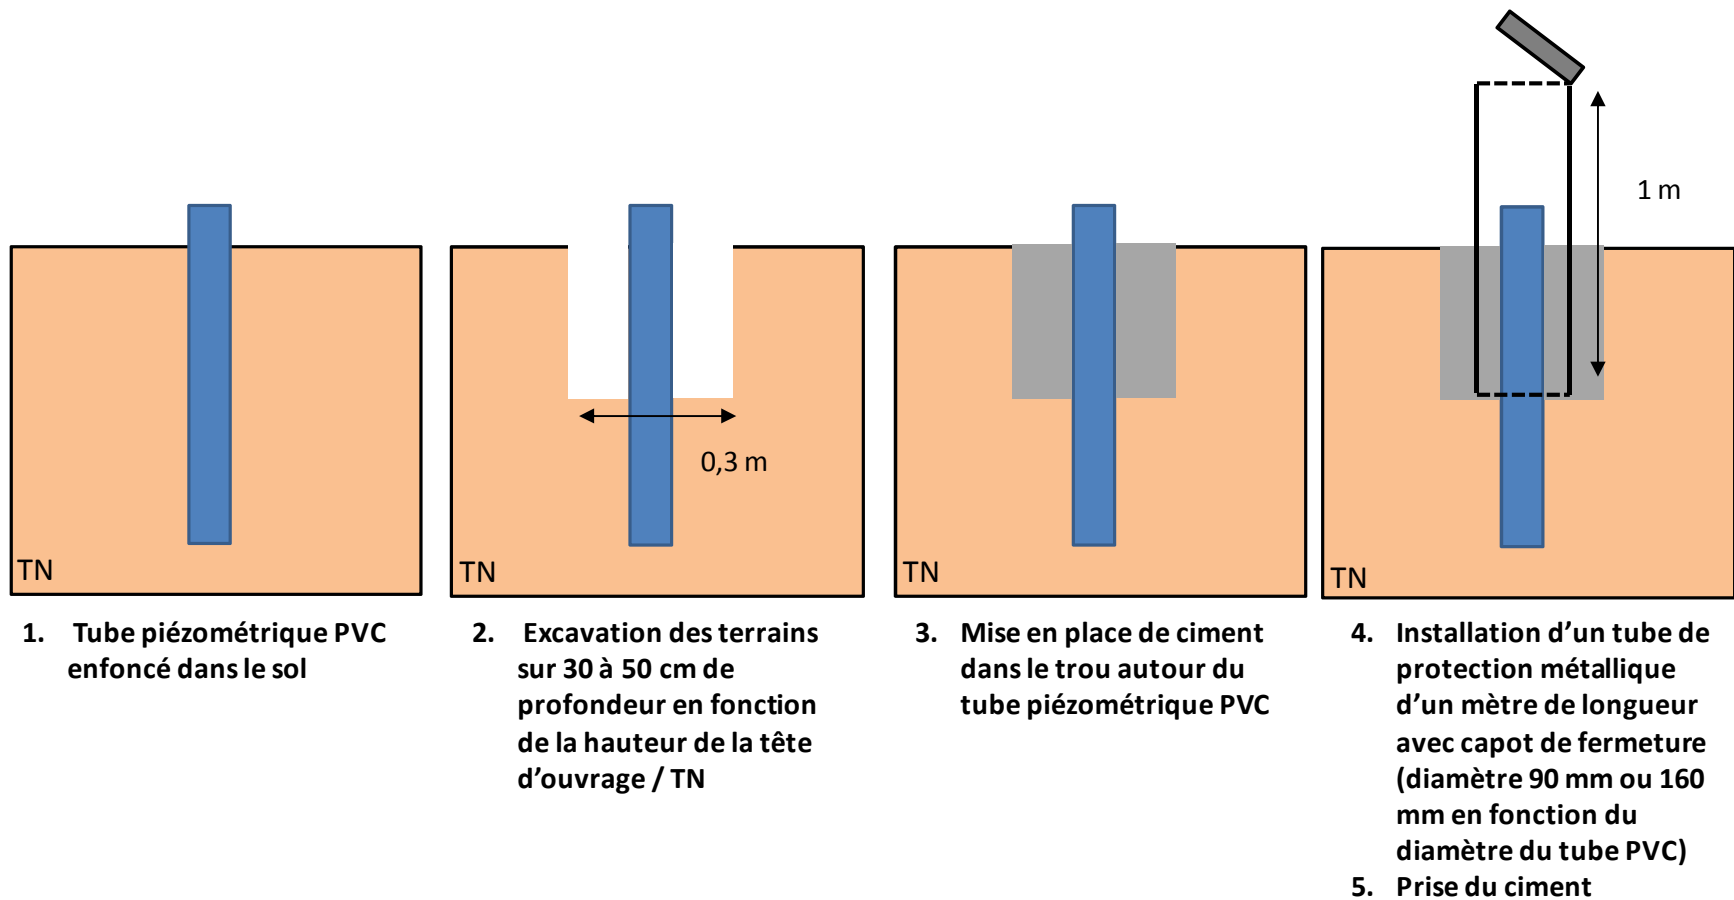
Figure 21 : Programme d'installation d'un tube métallique de protection autour des tubes piézométriques PVC

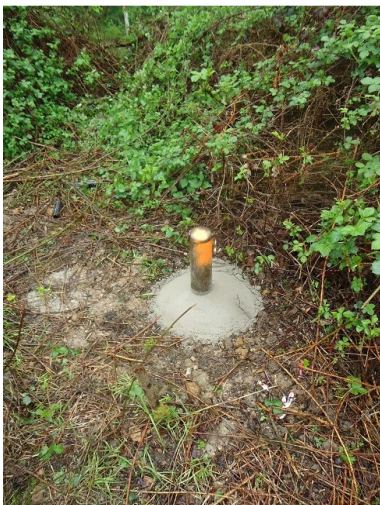
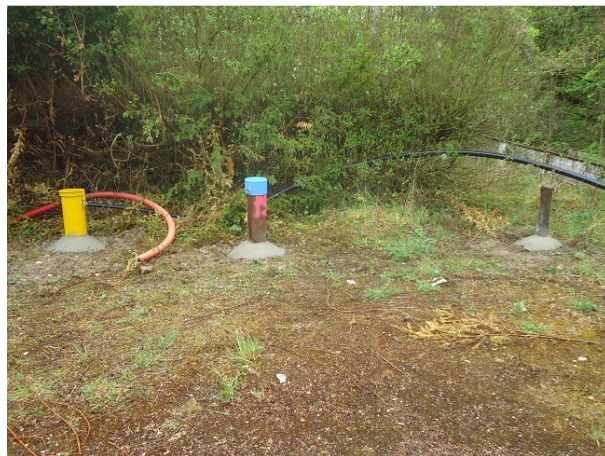
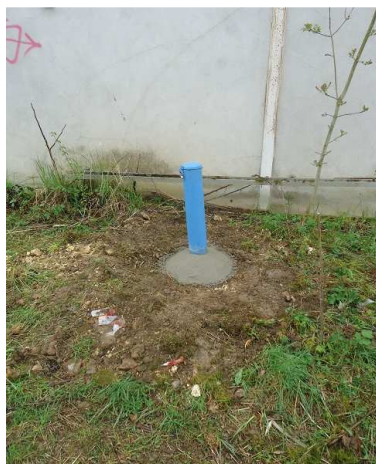
Sécurisation de l'ouvrage P1

Sécurisation des ouvrages P4, P5 et P3 (de gauche à droite)

Sécurisation de l'ouvrage T5

Figure 23 : Photographies des travaux de mise en sécurité des ouvrages réalisés en avril  
2013

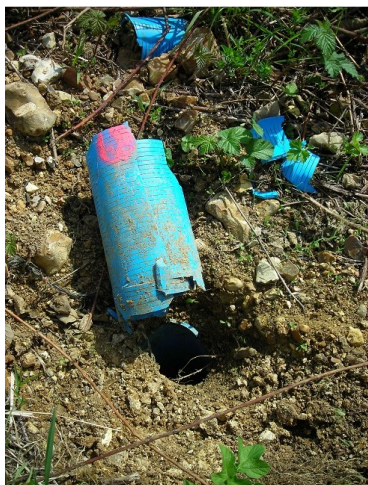
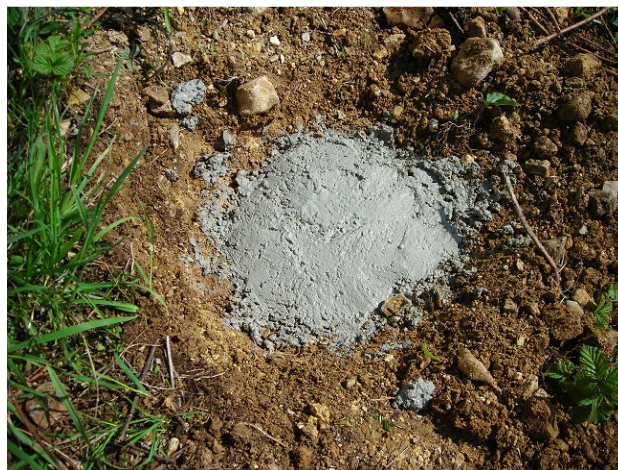
Ouvrage T8 avant rebouchage

Ouvrage T8 rebouché

- l'ouvrage T8, présentant une tête d'ouvrage particulièrement dégradé, a été rebouché selon les règles de l'art (remplissage par du sable jusqu'à 50 cm de profondeur, mise en place d'une cimentation jusqu'en surface) – (Figure 23).

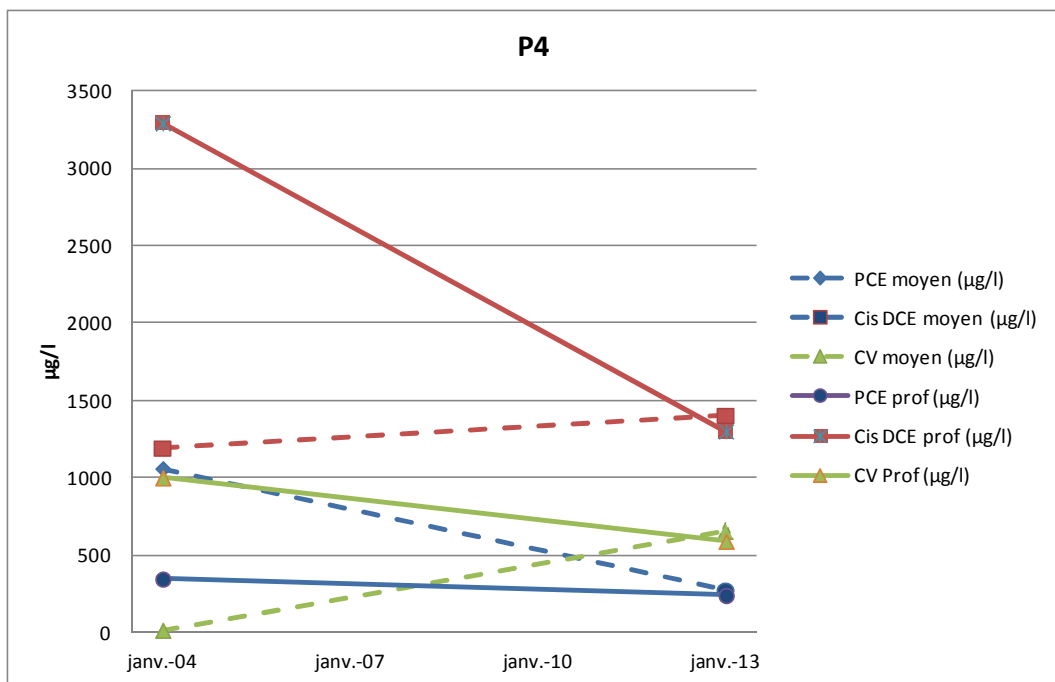
Figure 24 : Comparaison des concentrations en COHV détectées entre la partie moyenne et la partie basse de l'ouvrage P4 entre 2004 et 2013

La Figure 24 montre que les écarts de concentration en COHV (PCE, DCE et chlorure de vinyle notamment) observés en 2004 au droit de l'ouvrage P4 entre les échantillons prélevés sur la partie moyenne et la partie basse de l'ouvrage, ne sont plus observés en 2013.

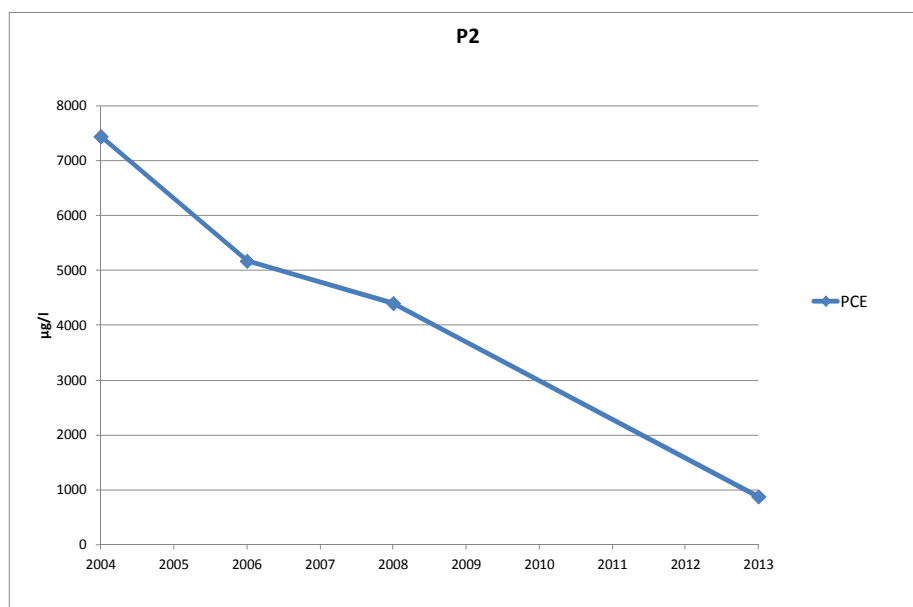
Figure 26 : Evolution des concentrations en PCE, TCE, cis-DCE et chlorure de vinyle sur P2

La Figure 26 présente l'évolution des concentrations en tétrachloroéthylène (PCE), trichloroéthylène (TCE), cis-1,2 Dichloroéthylène (cis DCE) et chlorure de Vinyle, sur les analyses réalisées depuis l'année 2004 sur l'ouvrage P2 captant la nappe alluviale et situé le plus en amont hydraulique du site, à proximité des zones sources supposées de la pollution.

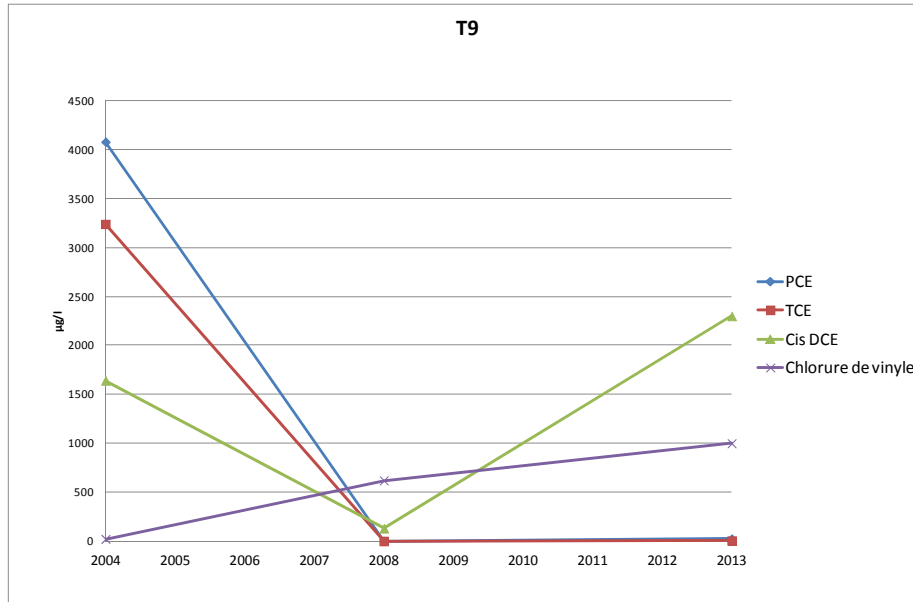
Figure 29 : Evolution des concentrations en PCE, TCE, cis-DCE et chlorure de vinyle sur T9

La Figure 29 présente l'évolution des concentrations en PCE, TCE, cis DCE et chlorure de Vinyle, de décembre 2004 à avril 2013 au droit de T9 captant la nappe alluviale.

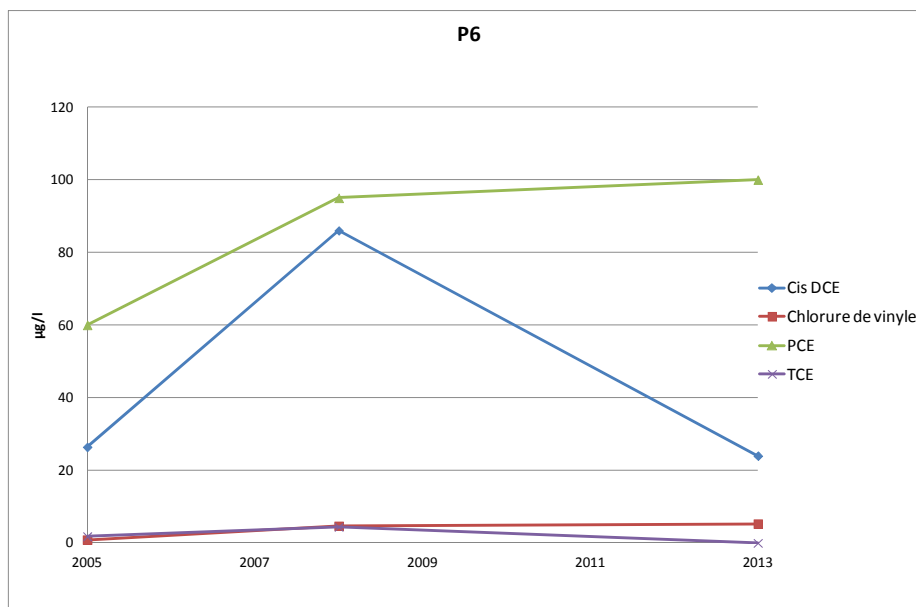
Figure 32 : Evolution des concentrations en PCE, TCE, cis-DCE et chlorure de vinyle sur P6

La Figure 32 présente l'évolution des concentrations en PCE, TCE, cis DCE et chlorure de Vinyle, de septembre 2005 à avril 2013 sur l'ouvrage P6 captant la nappe de la craie. Les résultats d'analyses obtenus en avril 2013 par prélèvement sur la partie profonde de l'ouvrage ont été utilisés pour cet historique.
