# **Diagnostic de l'impact environnemental et sanitaire de l'incendie du 22 sept 2017**

**FIRST PLAST  
10-12 avenue de la Trentaine  
77500 Chelles**

**Rapport du 23 janvier 2018**

**Incendie du 22 sept 2017  
FIRST PLAST  
10-12 avenue de la Trentaine  
77500 Chelles**

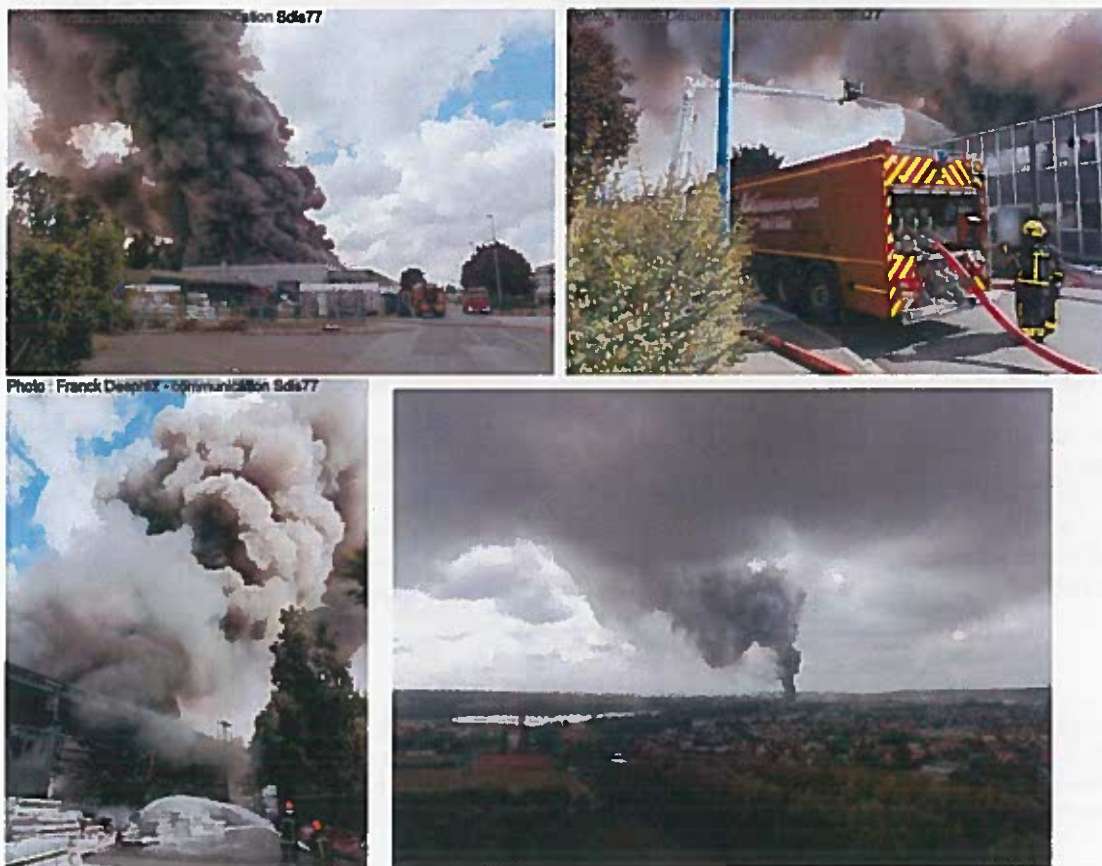
Figure 3- Photographies prises lors de l'incendie (source SDIS 77)

Un important panache de fumée noirâtre était alors visible à plus de dix kilomètres.

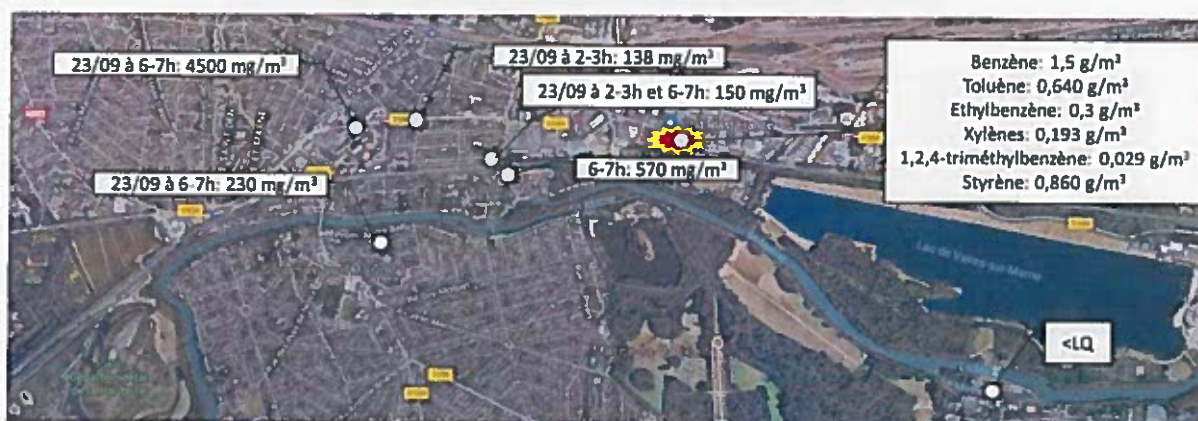
Figure 4- Points de prélèvements d'air pour analyse des PM10 par le LCPP le 23 septembre 2017

Des BTEX ont été identifiés dans l'air au niveau de l'entrepôt, ces molécules n'ont pas été retrouvées dans l'air à 2,5 km au sud-est. Aucun composé organique chloré ou cyanure n'a été identifié.

Le camion d'analyse du LCPP a été mobilisé pour effectuer 3 séries de mesures entre 2 et 3h, entre 6 et 7h et entre 9 et 11h. Les résultats des mesures où les concentrations en particules fines (PM10) sont les plus élevées sont illustrées sur la carte ci-dessus. Le vent était de Nord-Ouest en fin de journée du 22 septembre mais en milieu de nuit (2h) la direction était instable d'après les dires de l'ingénieur en charge des mesures.

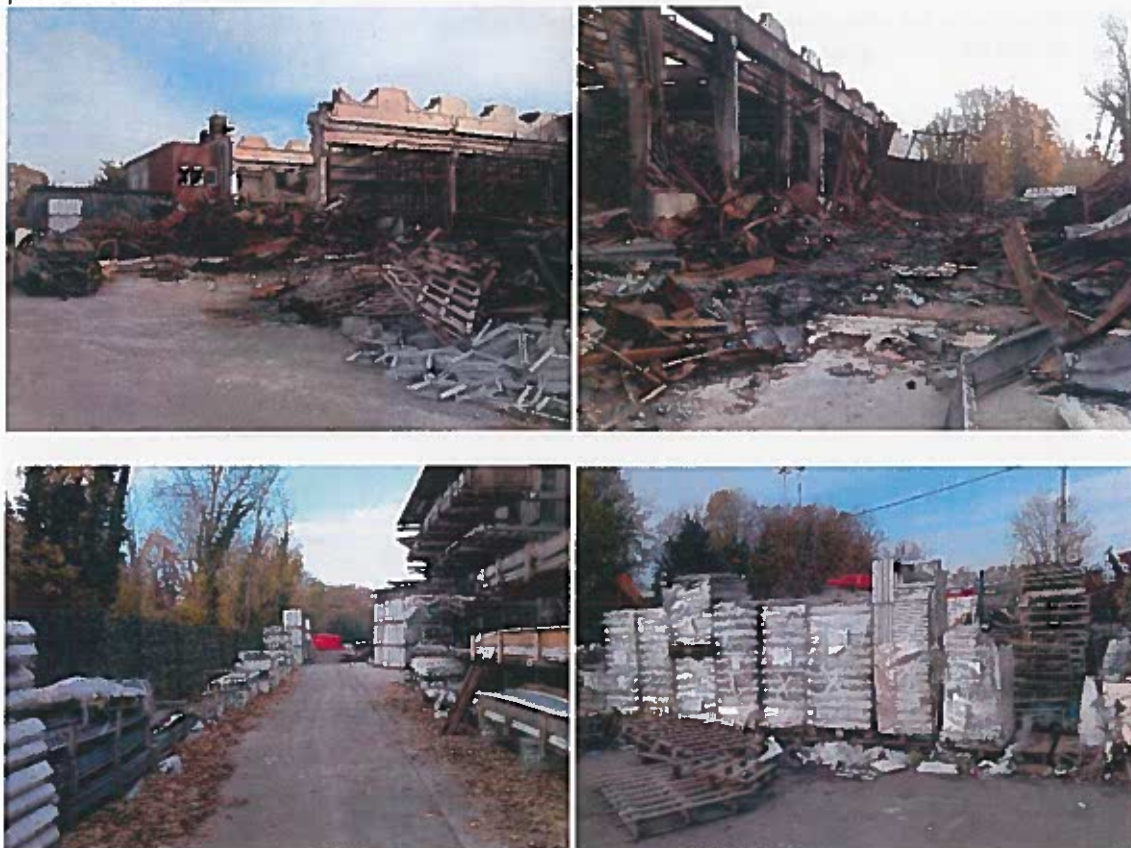
Une visite de site a été réalisée par HUB-Environnement le 16 novembre. Les résidus d'incendies étaient encore présents sur site.

Figure 10- Photographies prises lors de la visite du site le 16 novembre 2017

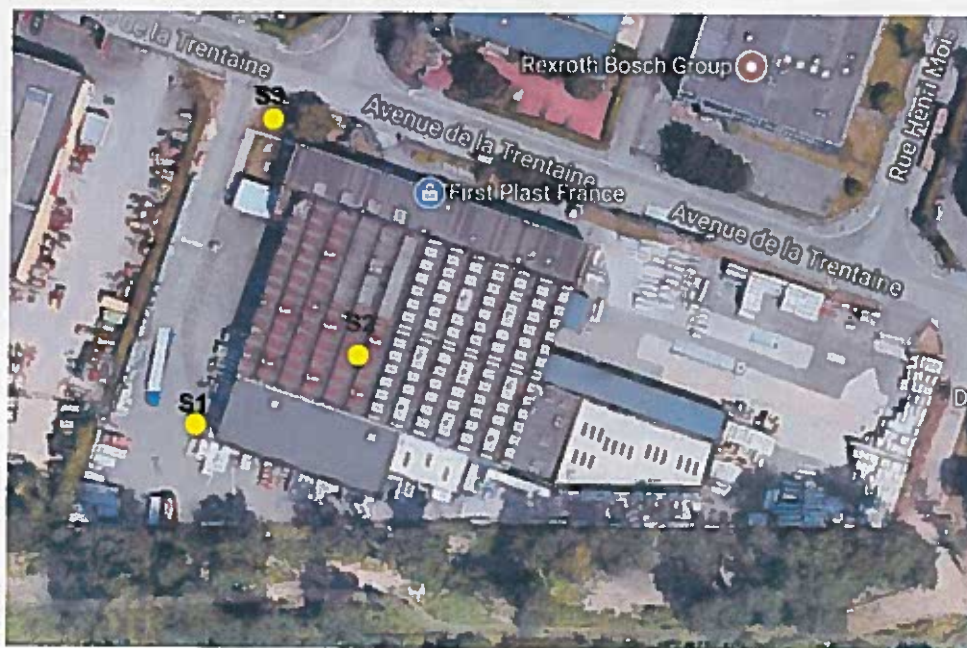
Figure 11- Plan de localisation des prélèvements sur le site de l'usine

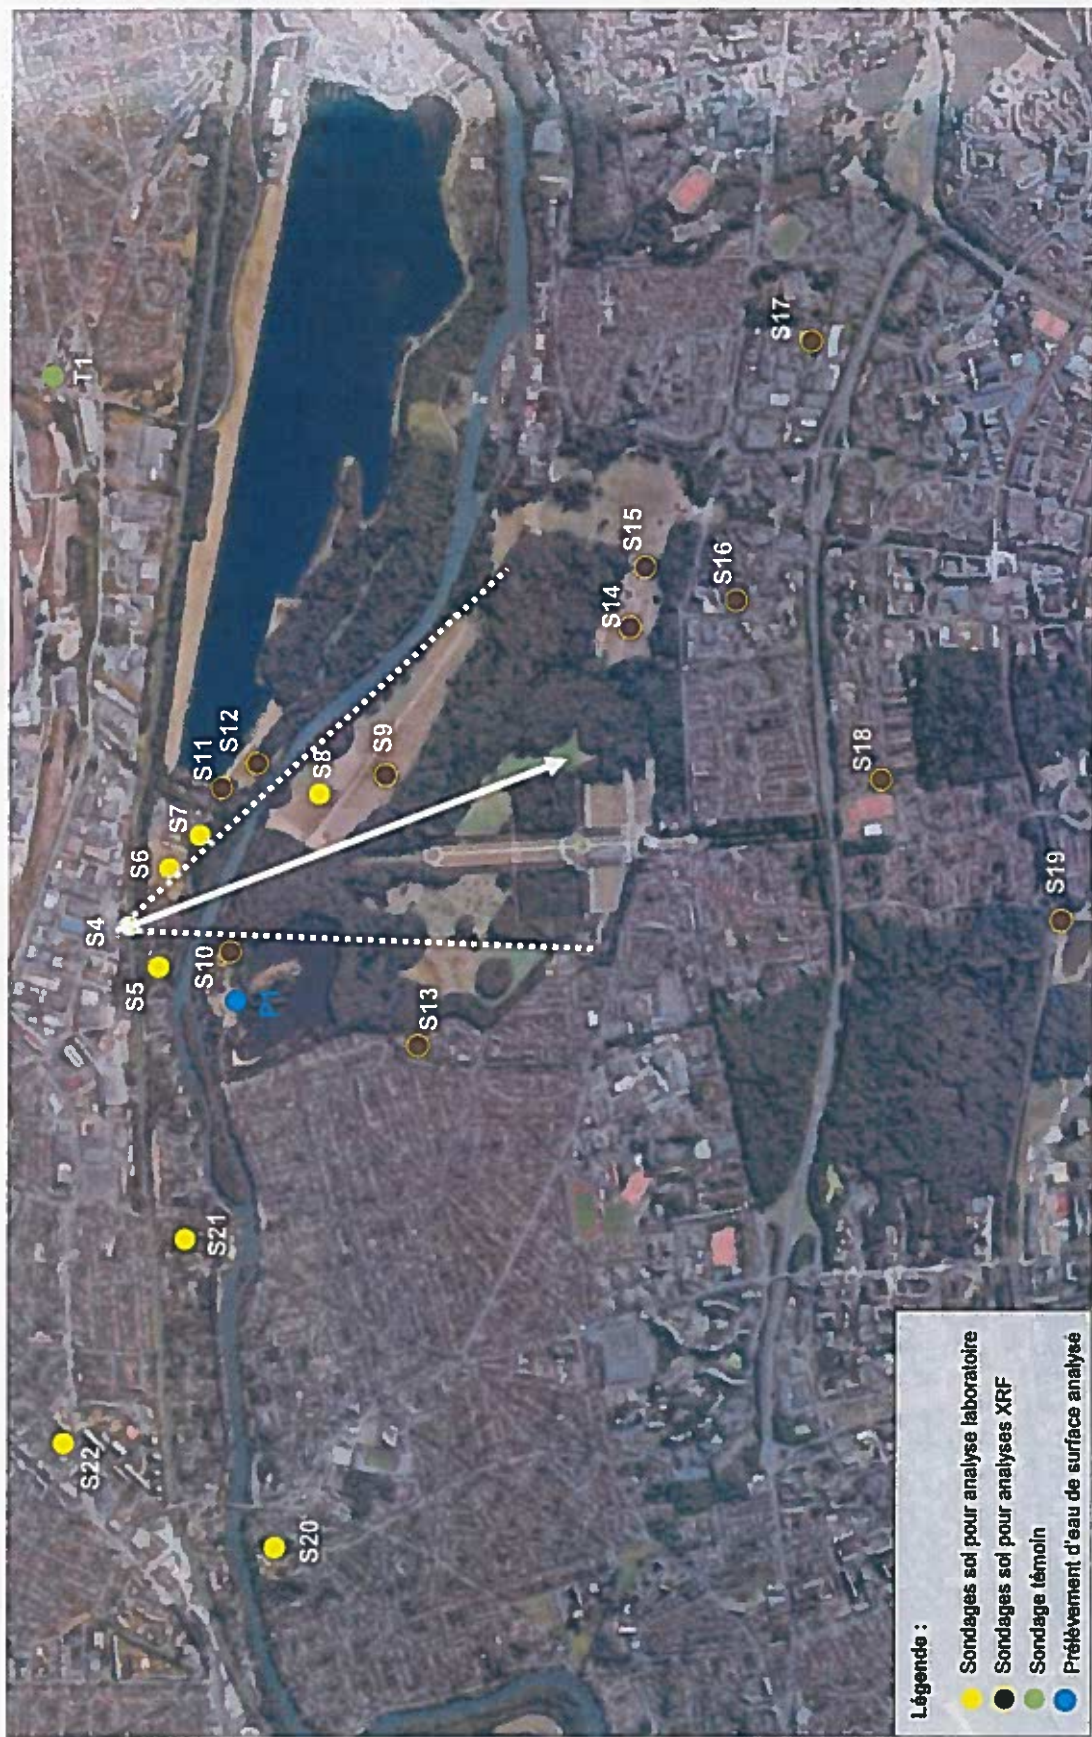
Figure 12- Plan de prélèvement des échantillons dans la zone d'étude

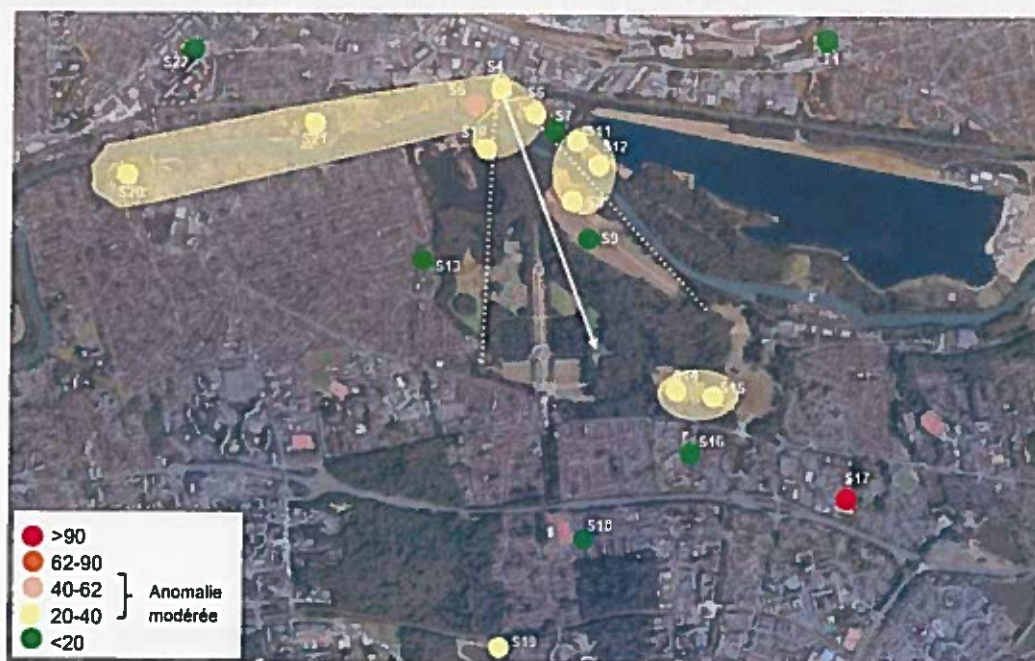
Figure 15- Cartographie des concentrations en cuivre

Une légère tendance se révèle peut-être dans les alentours proches du site avec des concentrations en cuivre, en zinc et en plomb légèrement plus élevées en approche du site dans les directions des vents.

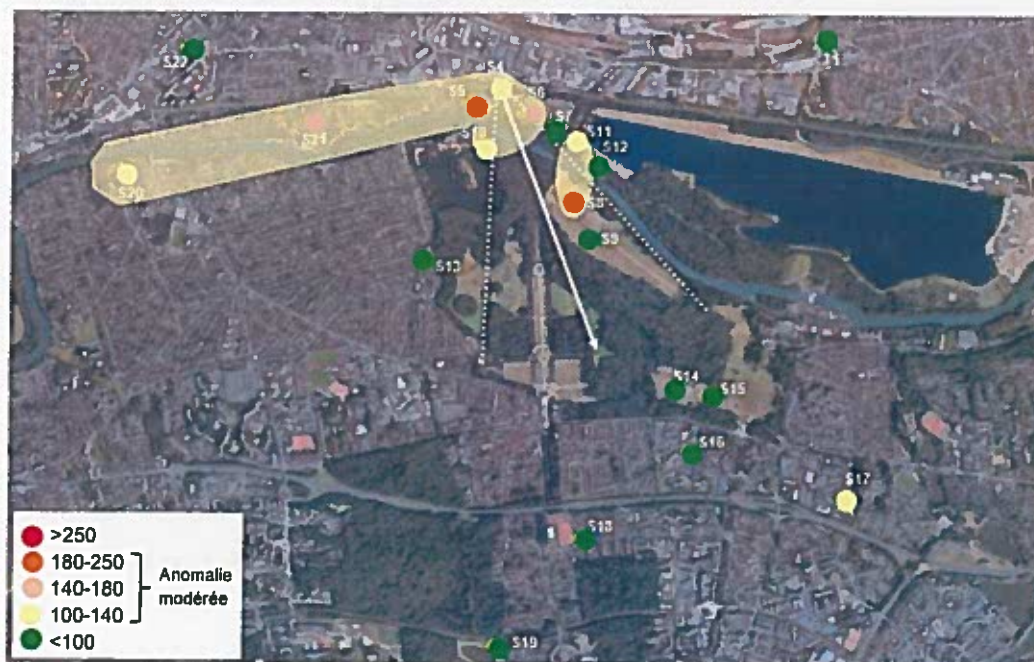
Figure 16- Cartographie des concentrations en zinc

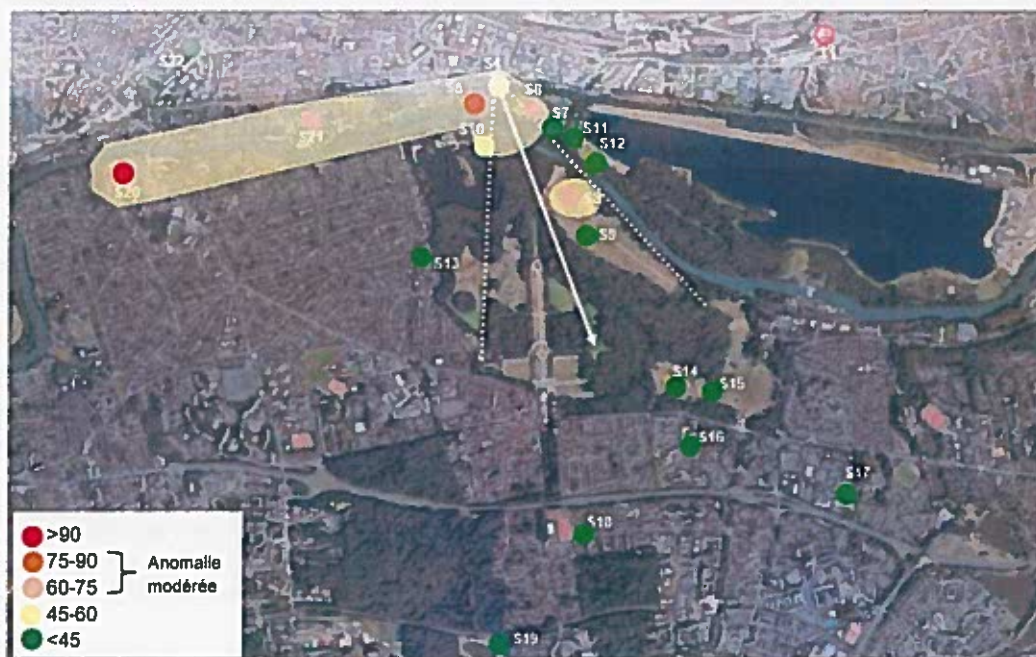
Figure 17- Cartographie des concentrations en plomb
