Site TSEL
SAINT-LUBIN DES JONCHERETS (28)

Rapport n°1
Etude historique
Etude de vulnérabilité

Rapport RESIIF00953-02

19/01/2012

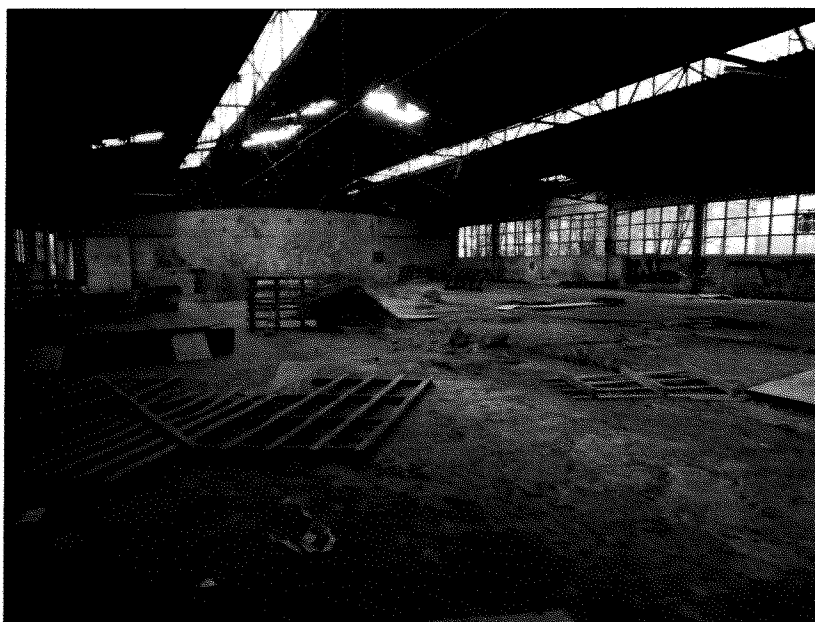
Ancien atelier de traitement de surface

- un ancien atelier de traitement de surface, ayant pu générer une pollution de type : métaux et metalloïdes, COHV (essentiellement TCE car utilisé pour le dégraissage des pièces et ses produits de dégradation), HCT ;

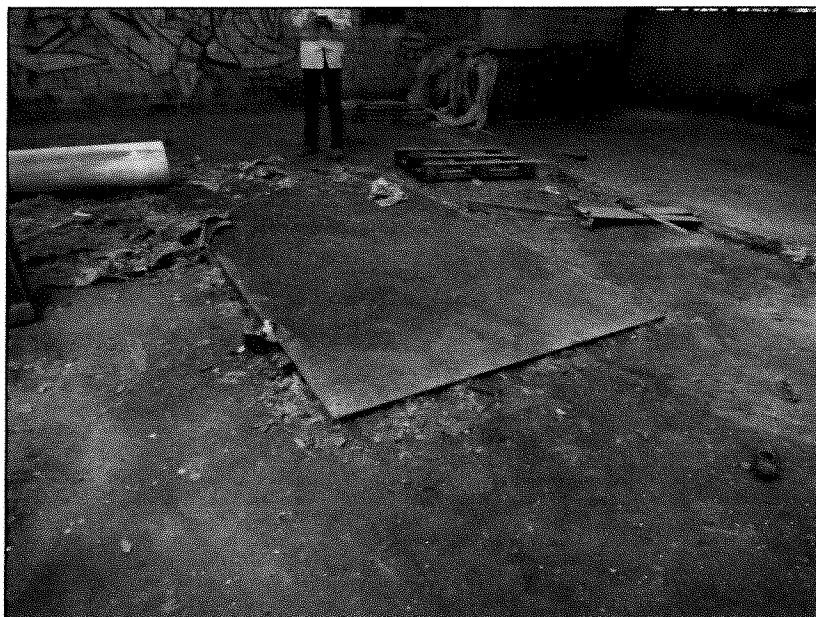
Fosse située à l'intérieur de l'atelier

- une fosse, située à l'intérieur du bâtiment principal, au droit de l'ancien atelier de traitement de surface. Cette fosse correspond à une très ancienne zone de dégraissage au trichloroéthylène, ayant pu générer une pollution de type : COHV ; (essentiellement TCE et ses produits de dégradation)

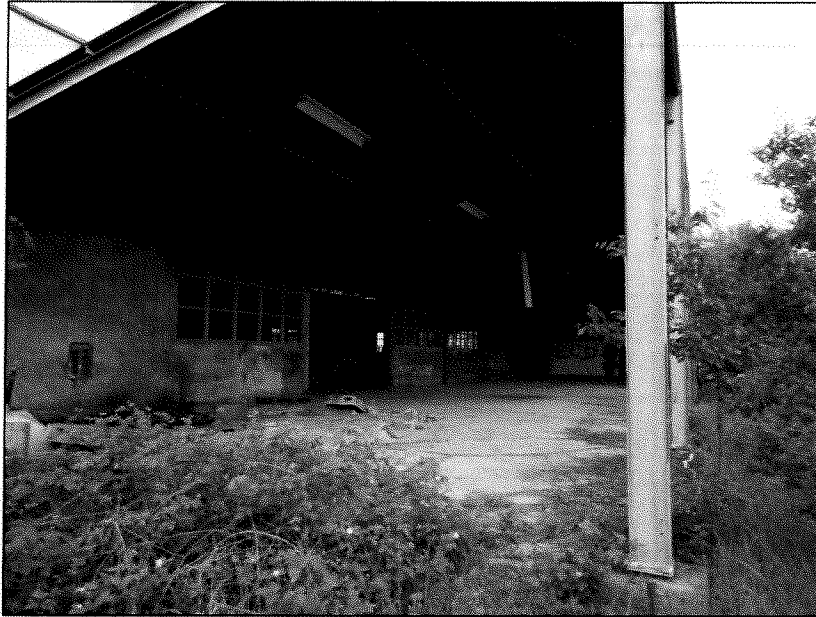
Zone de stockage sous l'appentis

Le trichloroéthylène était conditionné en bidons étanches de 100 ou 200 litres. L'ensemble des bidons était stocké en extérieur près de l'auvent.

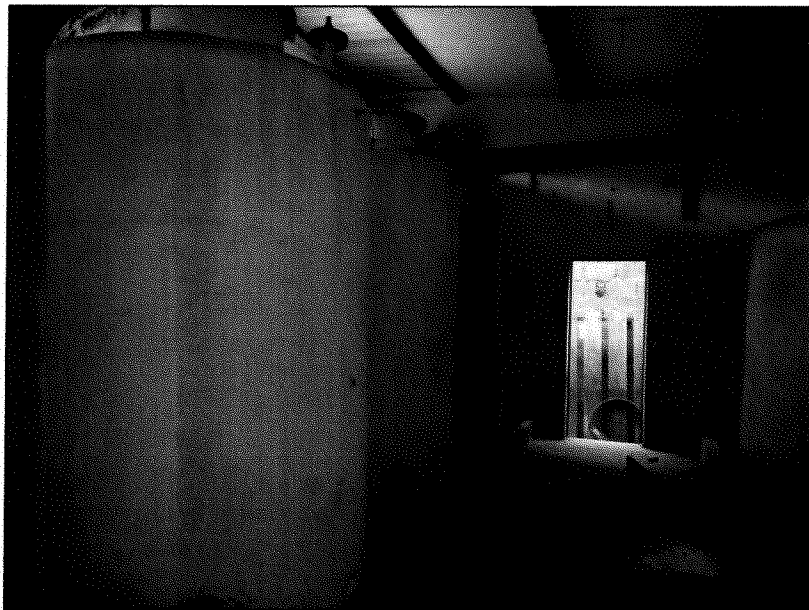
Station de traitement des effluents

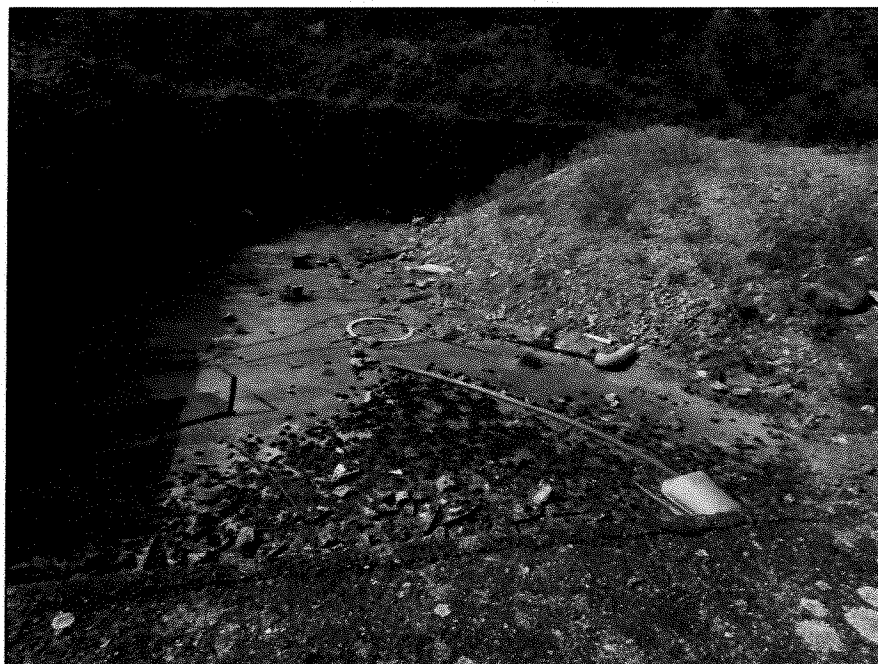
Second décanteur

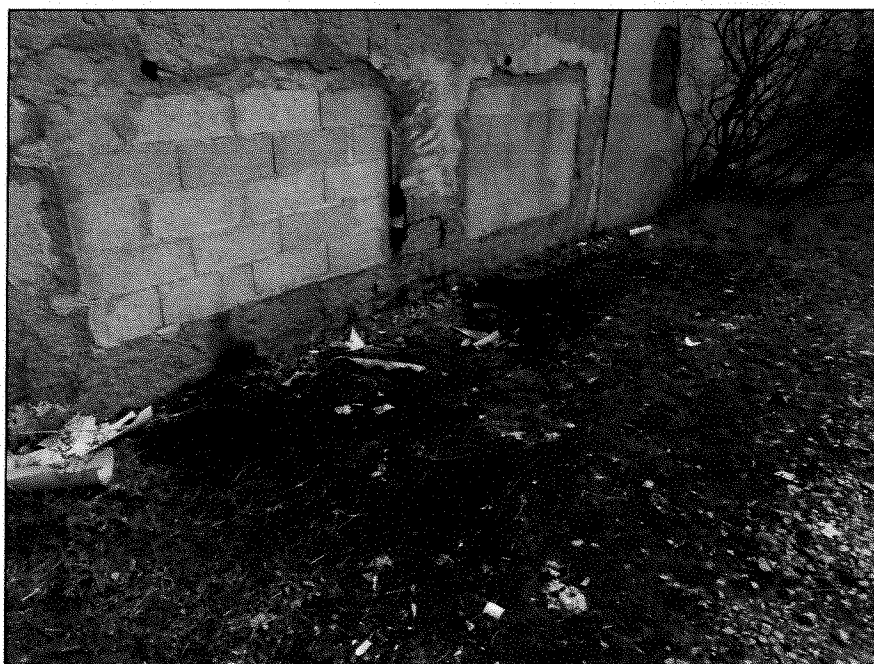
Traces noires le long du mur

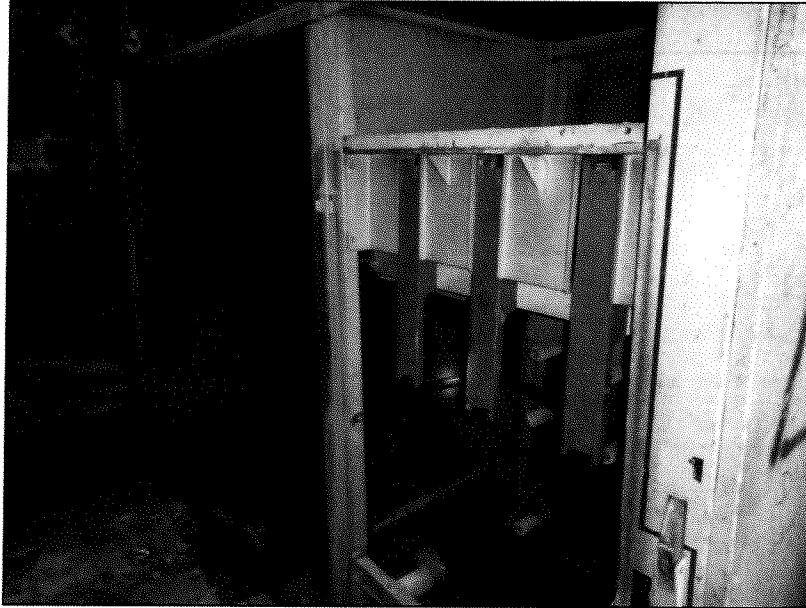
Transformateur

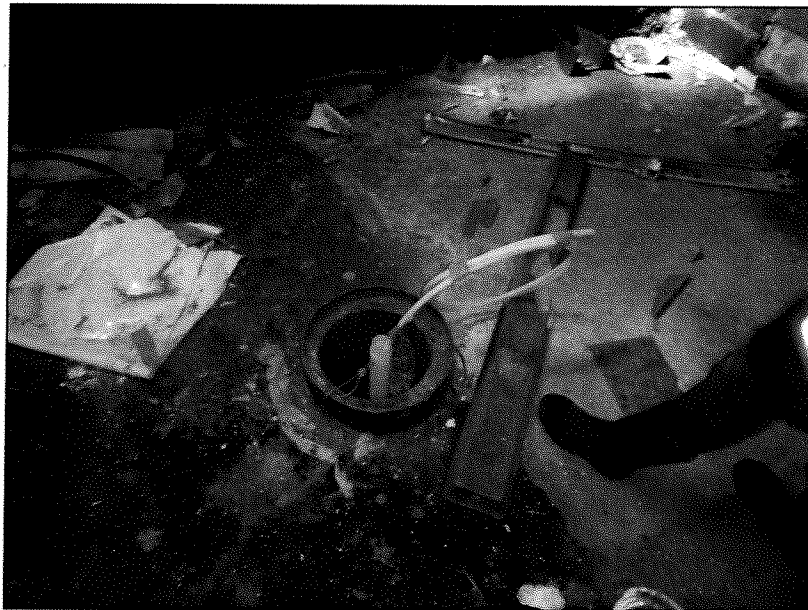
Ancien forage industriel

Un léger dépassement des seuils (18 µg/l) pour la somme du TCE et du PCE est observé sur le forage industriel TSEL. Aucun relevé ni analyses n'ont été réalisés depuis 2005.
