**RAPPORT D'INTERVENTION**

**SITE DE PAL PACK**

**A MAZIERES EN TOURAINE (37)**

**EVACUATION ET ELIMINATION DE  
DECHETS DANGEREUX ET NON  
DANGEREUX**

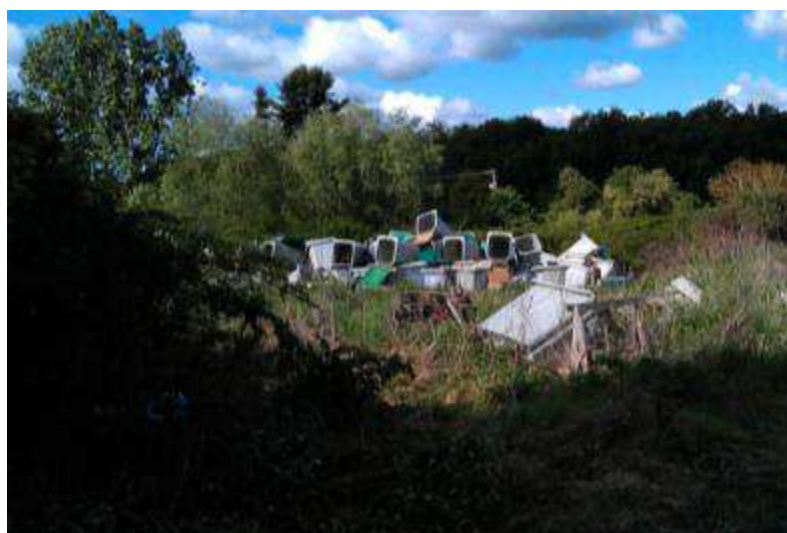
*Poubelles en vrac à l'entrée du site*

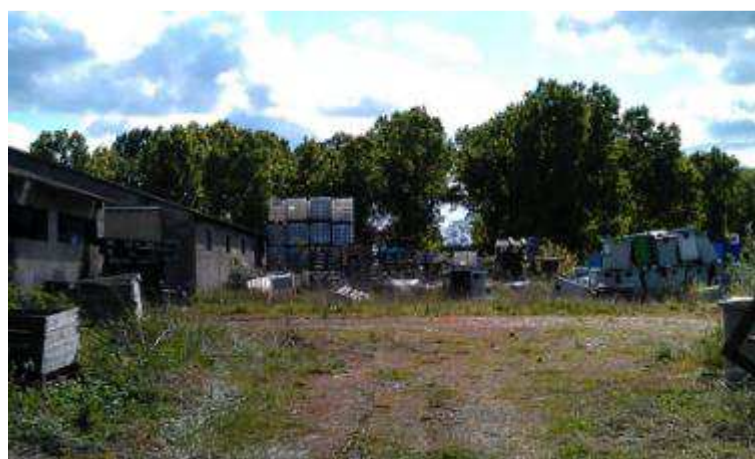
*Zone de stockage de GRV 1000 litres*

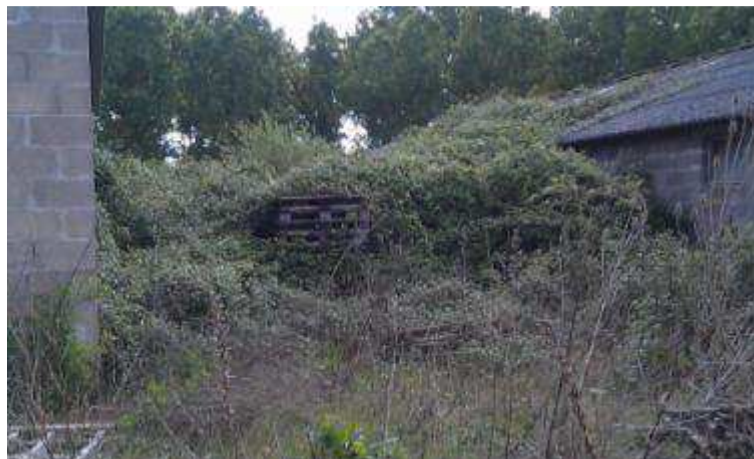
Végétation couvrant les déchets

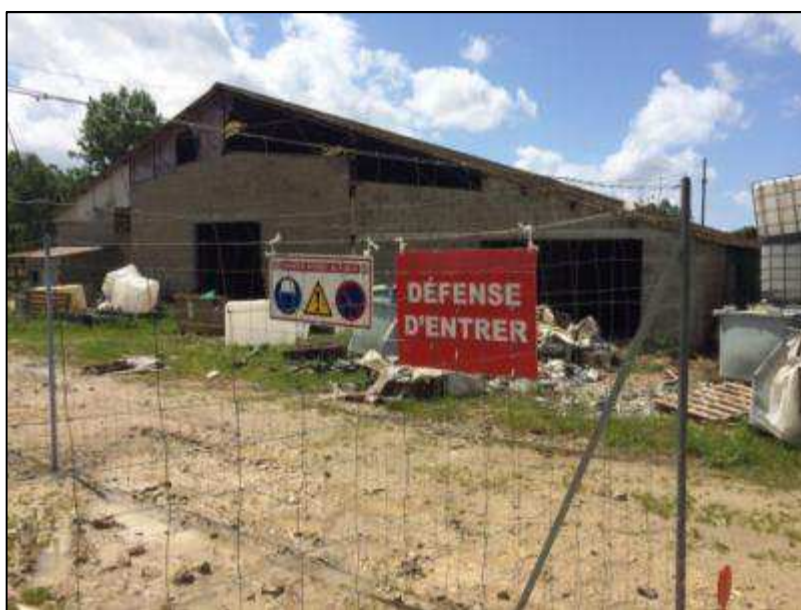
*Clôture grillagée à l'est du site*

Enfin, nous avons fait appel à un géomètre pour le bornage du site dans le but de sécuriser et de fermer le chantier par la pose de clôtures grillagées.

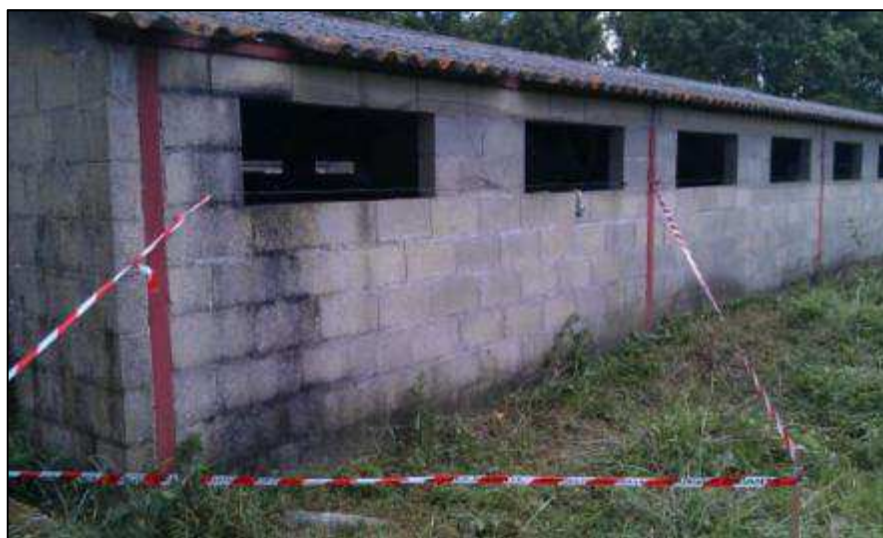
Les zones où ont été découverts des casseaux d'amiante ont été balisées en cours de chantier. En fin de chantier certaines zones « amiantées » découvertes à l'avancement des travaux ont été balisées.

*Balisage amiante*

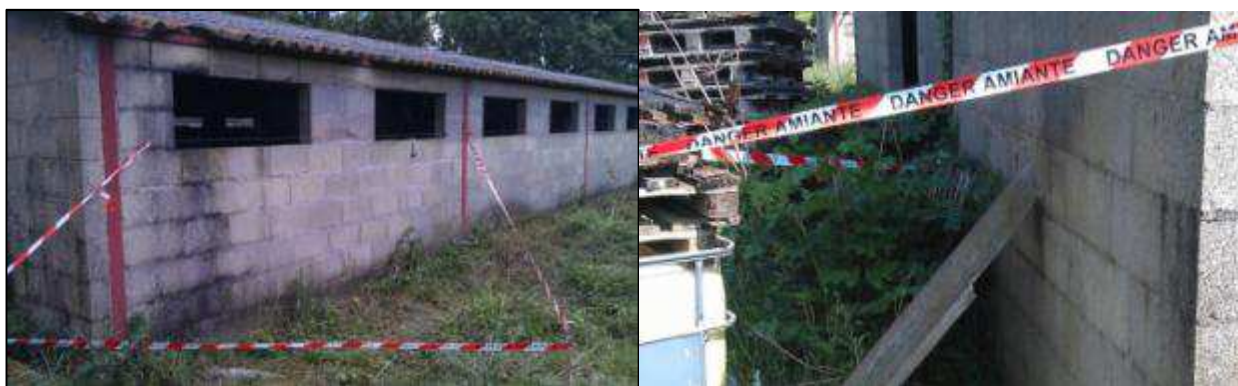
1. Sécurisation des zones « amiante », suite à repérage visuel. Un balisage a été mis en place par des opérateurs formés sous section 4. Ce balisage respecte une distance minimum de 1 mètre par rapport à la source de danger (casseaux d'amiante).

*Balisages zones « amiante »*

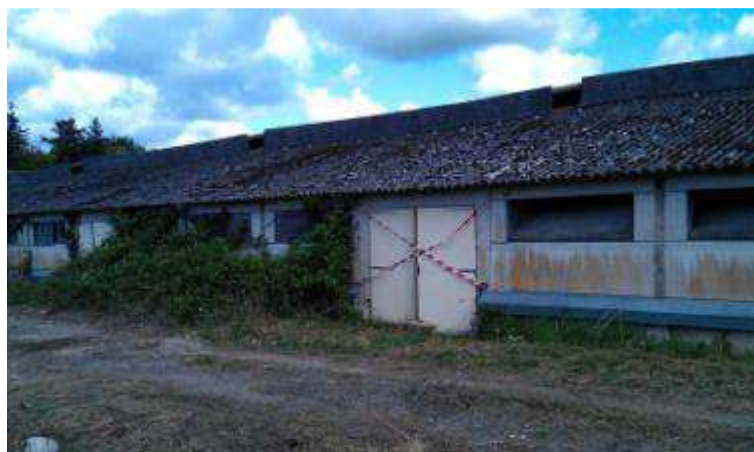
Sécurisation du bâtiment se trouvant face au chemin d'accès au site (bâtiment 5) - Pose de rubalise sur les accès au bâtiment contenant de l'amiante :

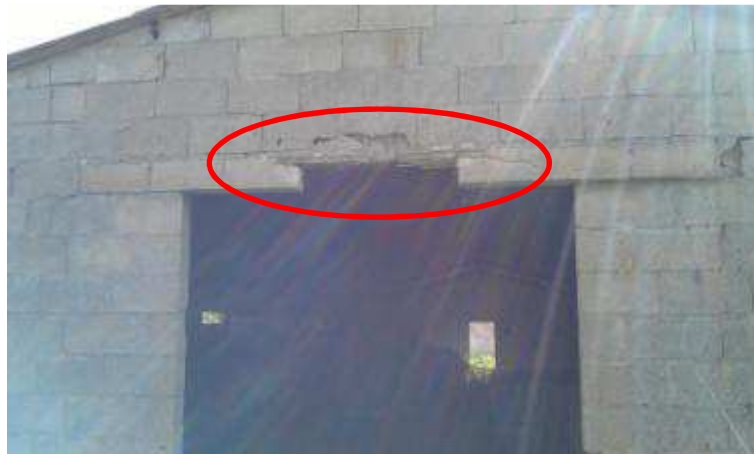
Le coordinateur SPS à également soumis quelques suggestions de sécurisation du site, notamment la sécurisation de l'accès du bâtiment 8 (lindeau fragile) et l'accès privilégié aux bâtiments avec un chariot télescopique pour éviter les passages à pieds sous les lindeaux. La partie du lindeau cassé a été retiré et l'accès au bâtiment a été limité.

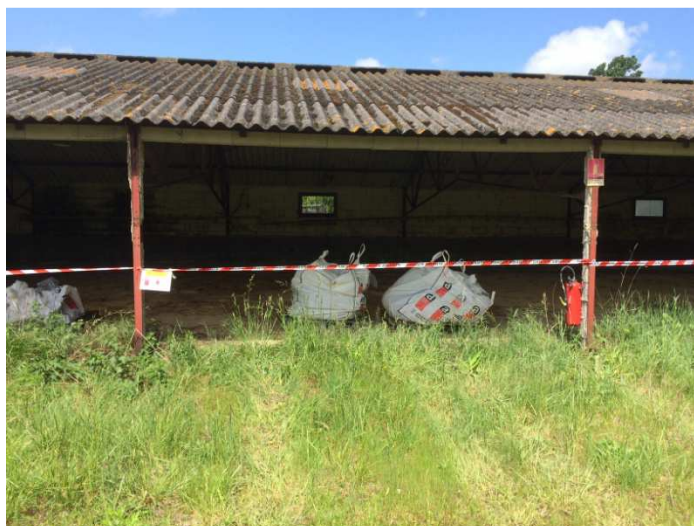
Lors des interventions de prise en charge de matériaux amiantés, une base vie spécifique balisée et identifiée, a été utilisée par Séché Eco Services. De même, une aire de stockage des déchets a été spécifiquement mise en place avec un balisage et un affichage informant du risque Amiante au niveau du bâtiment 17 (cf. plan page 10).

*Stockage amiante – Bâtiment 17*

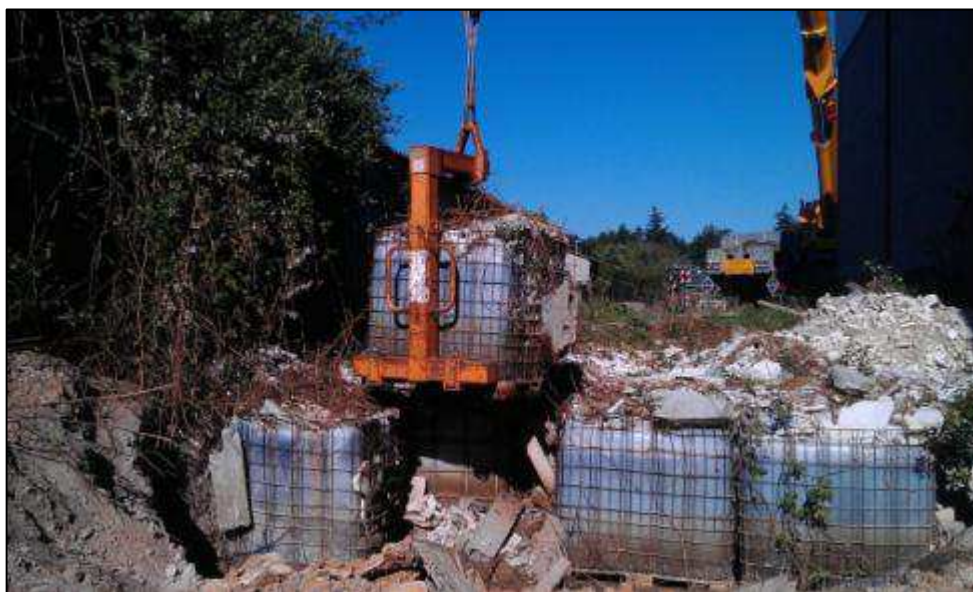
Une seconde opération concernant les déchets amiantés a été réalisée. Les GRV de gravats présent au droit du bâtiment 16 ont été grutés. Cette étape du chantier est décrite dans le mode opératoire en annexe 10.

*Prise en charge des GRV de gravats*

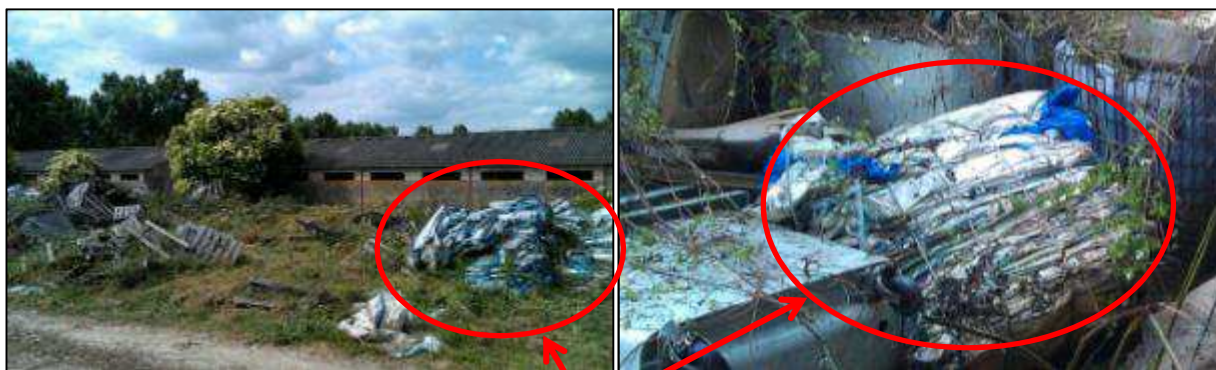
### **Big-Bags usagés**

Les travaux prévus initialement ne prévoyaient pas la prise en charge d'une grande quantité de DIB (environ 10 tonnes prévues initialement). Afin de permettre les investigations géophysiques ultérieures l'ADEME a missionné Triadis Services pour la prise en charge de l'ensemble des DIB présents en extérieur. Le poids total de DIB évacué du site représente 171,1 tonnes. Ces déchets sont répartis en deux catégories, les déchets de chantier et les big-bags usagés. Ils ont transités sur le site de l'entreprise Vincent Recyclage avant d'être stockés en ISDND sur la commune de Sonzay.

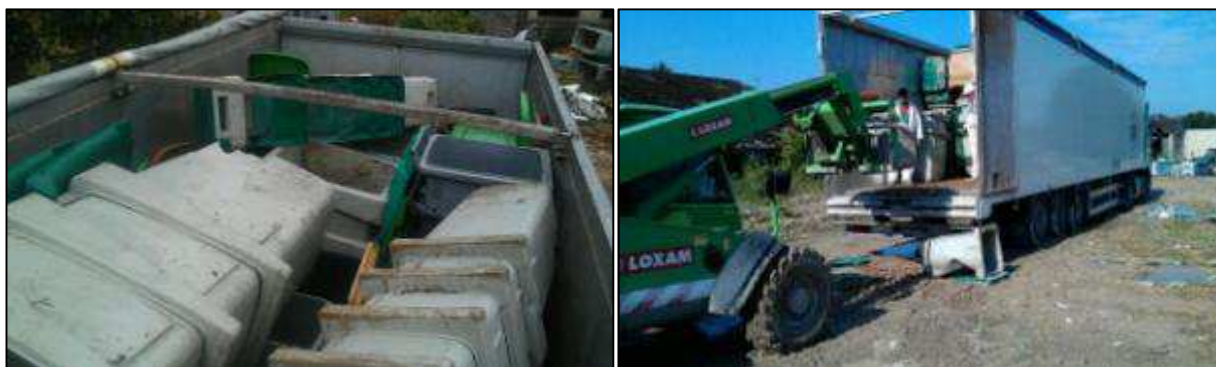
### *Chargement de conteneurs poubelles*

Les conteneurs poubelles représentaient également une source de matière valorisable. Les conteneurs ont donc été regroupés, leurs roues ont été découpées à l'aide d'une scie sabre. Les conteneurs ont ensuite été regroupés en semi remorque de 90 m<sup>3</sup>. Le volume total de conteneurs poubelles évacués représente 25,562 tonnes. Ils ont fait l'objet d'un recyclage inorganique par l'entreprise Reviplast.

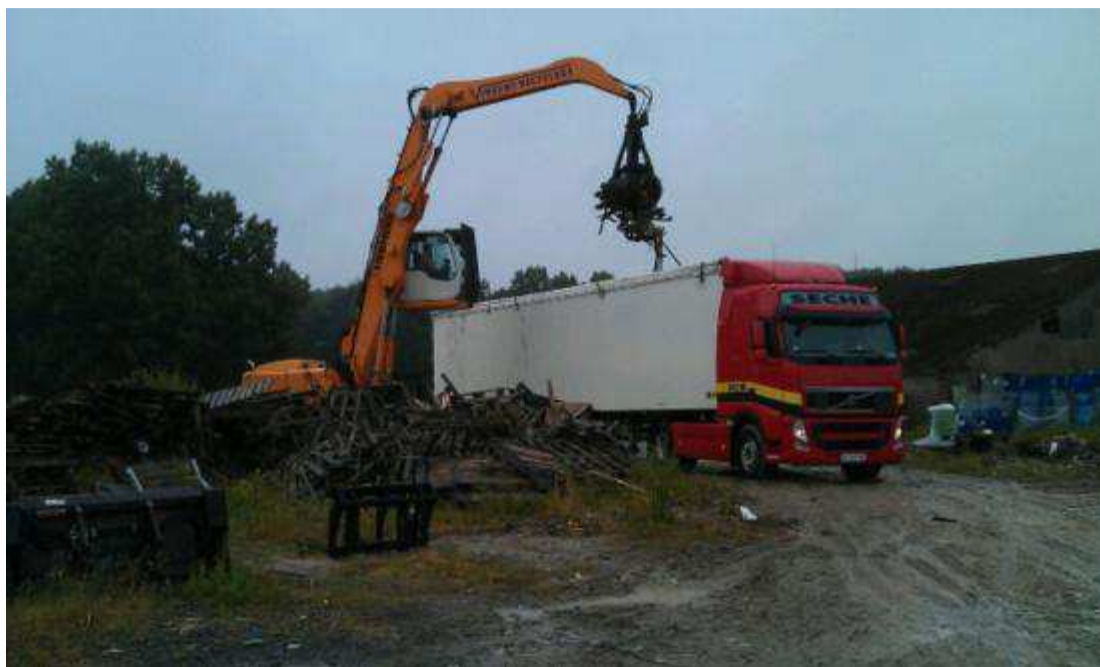
Chargement de bois au grappin

Les palettes de bois et autres déchets en bois ont fait l'objet d'une opération particulière. Nous avons fait appel à un grutier de la société Vincent Recyclage, pour le chargement du bois en semi-remorque. Un opérateur Triadis Services était chargé d'apporter le bois au plus près de la zone de chargement à l'aide d'un chariot télescopique. Ensuite le chauffeur de la grue (grappin) chargeait les camions (fond mouvant 80m<sup>3</sup>) au fur et à mesure des arrivés sur site. Le volume de bois évacués lors de ce chantier représente 166,54 tonnes. Le bois de palettes a été acheminé directement depuis le chantier vers le site de l'entreprise DUFEU.

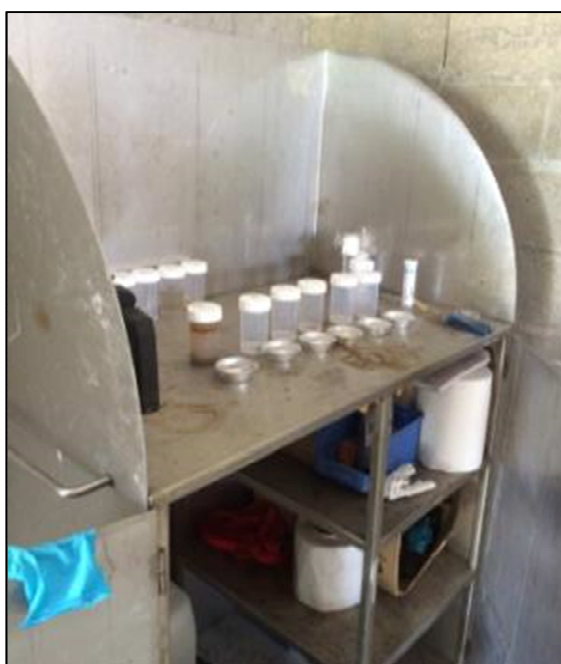
*Laboratoire mobile de chantier*

Chaque contenant de déchet a fait l'objet d'analyses sur site à l'aide de notre laboratoire mobile de terrain. Les analyses correspondent aux critères d'acceptations des centres de traitement des déchets (pH, point éclair, peroxyde). Les analyses ont permis de valider les critères d'acceptation des filières de traitement retenues.

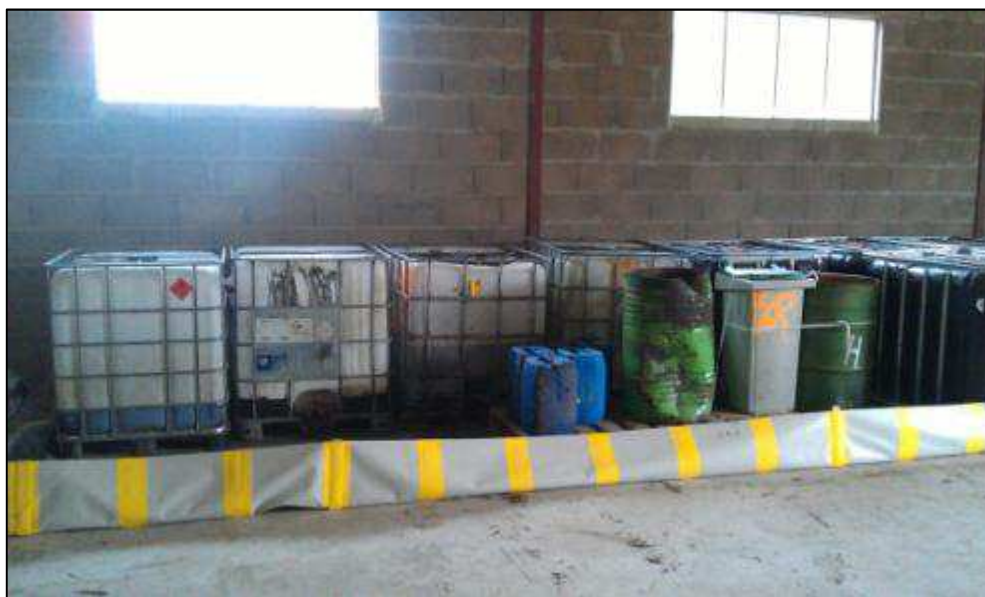
Après identification et caractérisation sur notre laboratoire mobile, les déchets dangereux conditionnés ont été regroupés et stockés sur une zone rétentionnée. Les déchets ont ensuite été évacués par catégorie et en fonction de leur compatibilité.

Zone de stockage rétentionnée dans le bâtiment 16

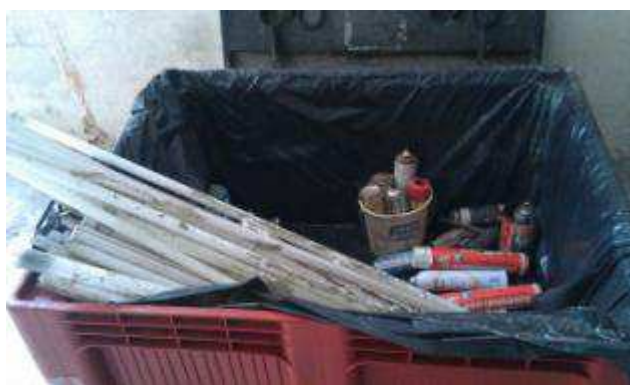
Ces déchets présents de façon marginale sur le site représentent un poids total de 13 kg. Ils ont transités sur la plateforme Triadis Services Rennes avant d'être pris en charge par l'Eco organisme Recylum.

**Les tubes de néons contiennent du mercure (Hg). Les tubes étaient pour la plupart cassés lors des travaux, dégageant de la poudre luminophore.**

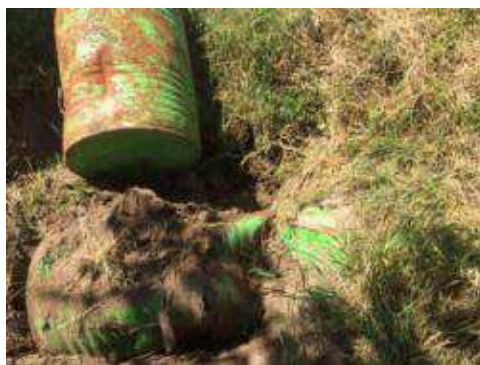
Les déchets dits « pâteux halogénés » sont les déchets présents dans les fûts qui ont été excavés au cours du chantier (résultats d'analyses en annexe 11). Les fûts semi-enterrés étaient très corrodés et fuyards. Leur état a nécessité un reconditionnement en caisse palette ADR. Ces déchets représentent un poids de 1,121 tonne. Ils ont transités sur le site Triadis Services Rennes avant d'être acheminés vers Trédi Salaise (38).
