## ANCIENNE USINE A GAZ DE ROMORANTIN (41)

### OPERATION DE NEUTRALISATION DE 2 CUVES A GOUDRON, ET REHABILITATION D'UNE ZONE SOUILLEE PAR DES CYANURES

*SITE GAZ DE FRANCE  
30 MAIL DES PLATANES  
ROMORANTIN LANTHENAY (41)*

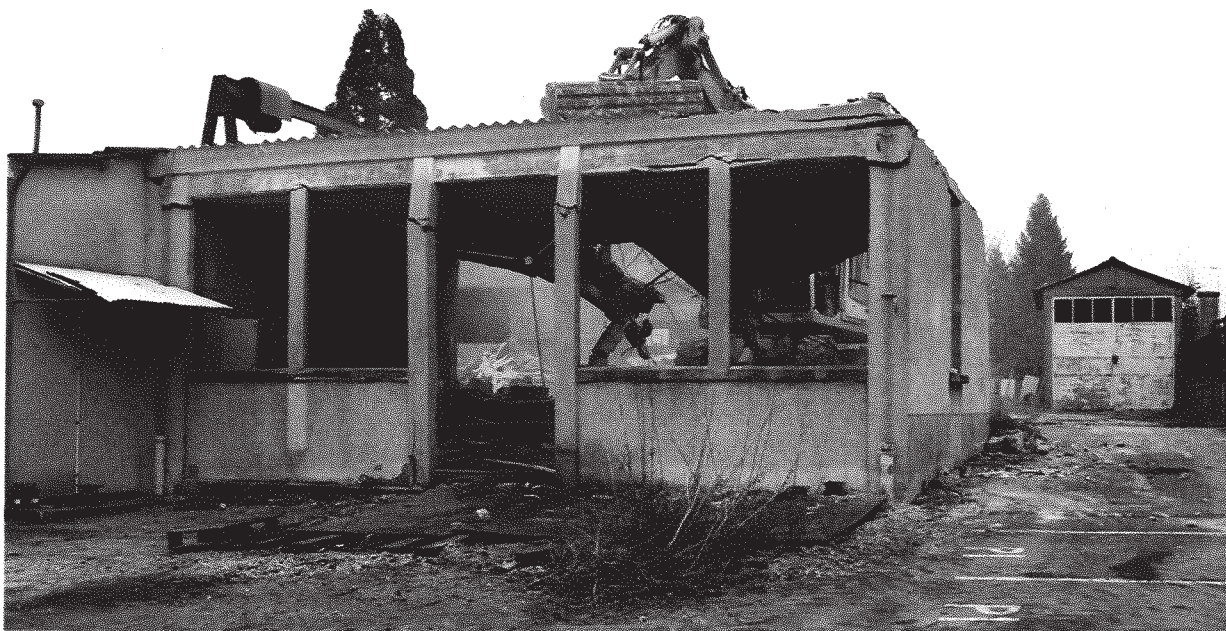
## DEMOLITION DU BATIMENT

Le bâtiment, l'ancien atelier, situé partiellement au-dessus de la cuve N°1 a été démoli afin de permettre l'accès au toit de la cuve.

- Le désamiantage du bâtiment réalisé, il a ensuite été procédé au démantèlement et à la démolition de la structure existante. Trois types de déchets ont été générés par cette opération : des gravats de démolition, des ferrailles et du bois. Ces déchets ont été évacués en grande partie en filière de valorisation, excepté une partie des gravats béton qui a été réutilisée après concassage pour le remblaiement des cuves.

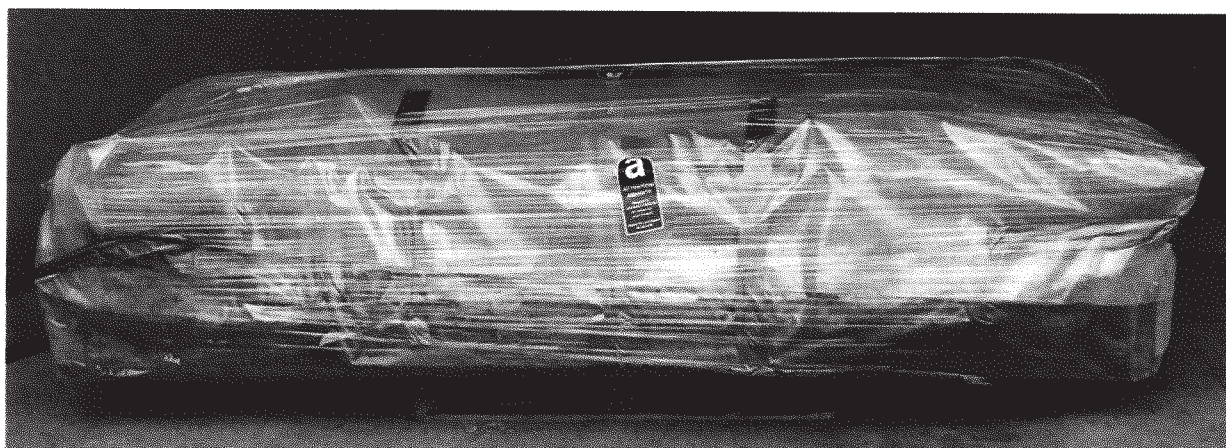
Préalablement à cette opération, le bâtiment a été désamianté, les plaques en fibro-ciment constituant le toit ont été enlevées, filmées et stockées sur palette.

- Tout d'abord, il a été procédé, conformément au plan de retrait amiante établi par SECHE, au désamiantage du bâtiment, comprenant la dépose des plaques de fibrociment depuis le toit de ce dernier (de façon inverse au travail du couvreur), et la dépose d'une gouttière en fibrociment. L'ensemble des déchets amiantes a ensuite été conditionné sur palette, avant que cette dernière filmée à l'aide d'un polyane ne soit entreposée temporairement sur la zone de stockage prévue à cet effet (aire N°1 sous le hangar). L'évacuation des 1,18 tonnes de déchets amiante vers le CET II de SITA a été réalisée le 7 janvier 2005. Cette évacuation a fait l'objet de l'émission d'un BSDA.

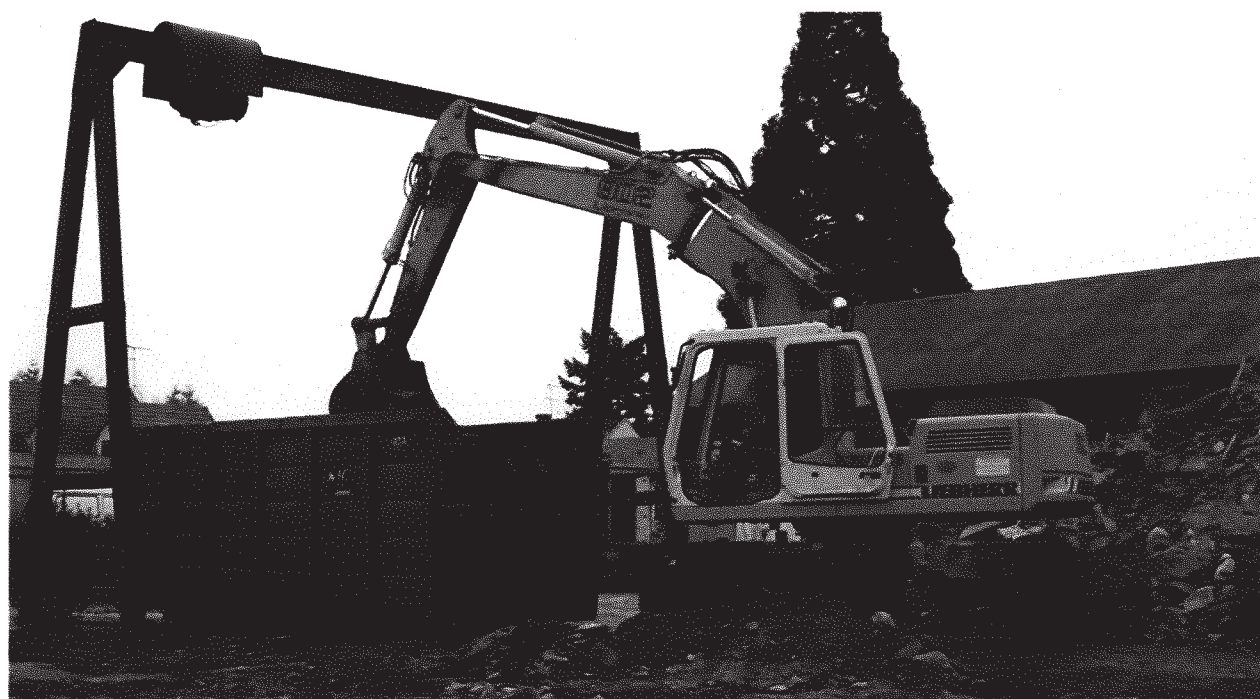
Les gravats, le bois et la ferraille ont été chargés en bennes et évacués vers en filière de valorisation.

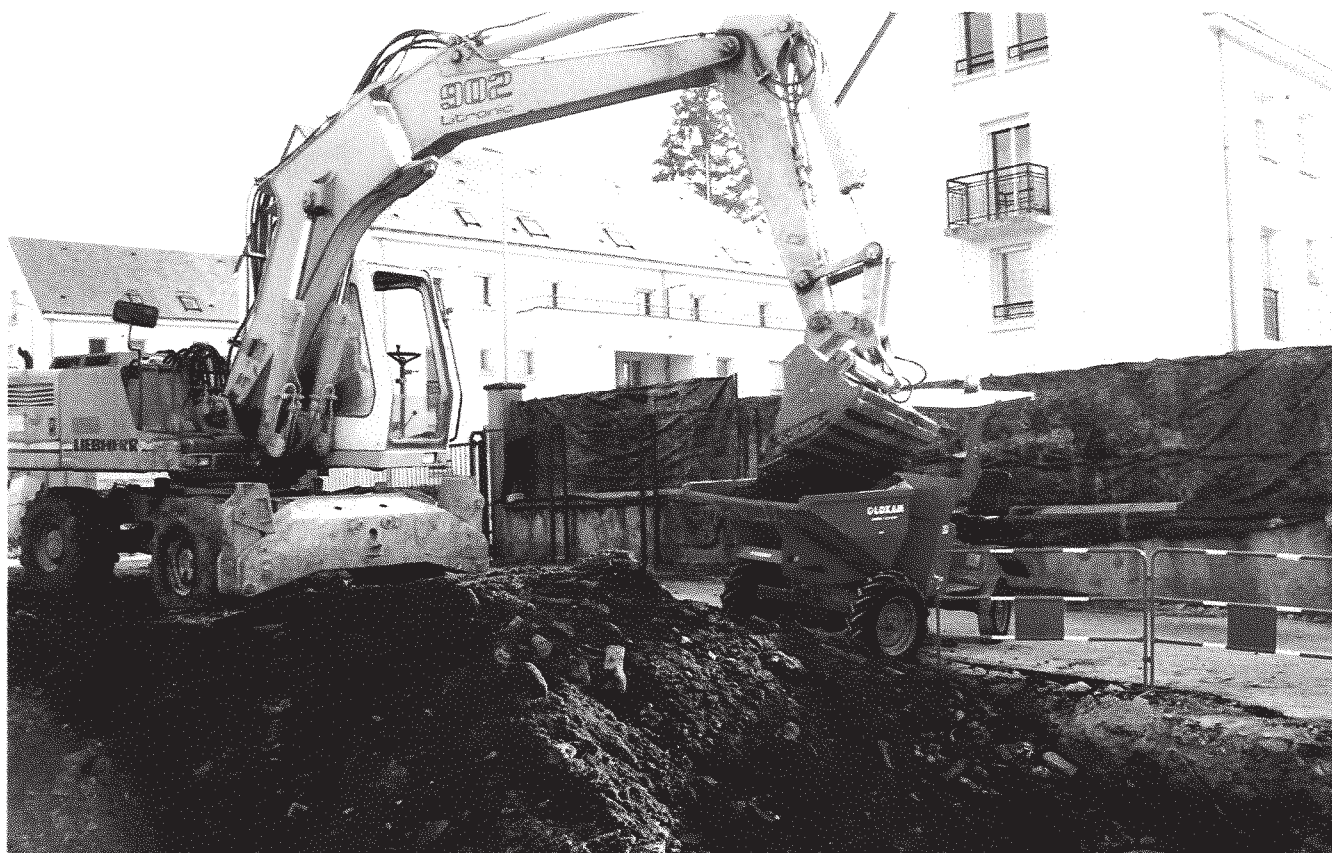
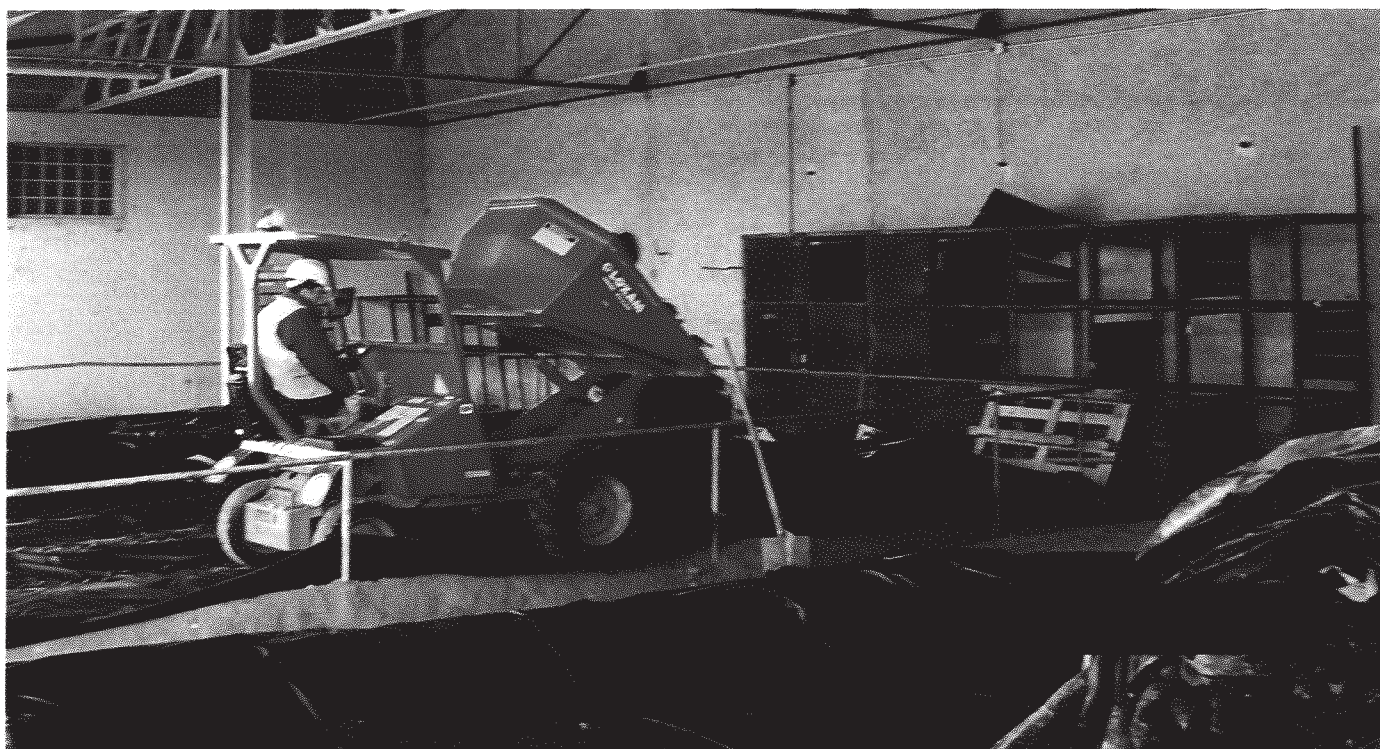
## DEGAGEMENT DU TOIT DE CUVE

Afin d'atteindre le toit de la cuve N°1, il a été procédé à l'excavation des remblais superficiels sur environ 1,5 mètres d'épaisseur. Les terres excavées ont été stockées sur les aires de stockage mises en place sous le hangar à proximité.

- Les remblais superficiels excavés au niveau de la cuve N°1 ont été mis en dépôt temporairement sur les aires N°2 et N°3.
- Les remblais superficiels de la cuve N°2 ont été mis en dépôt temporairement sur l'aire N°3.

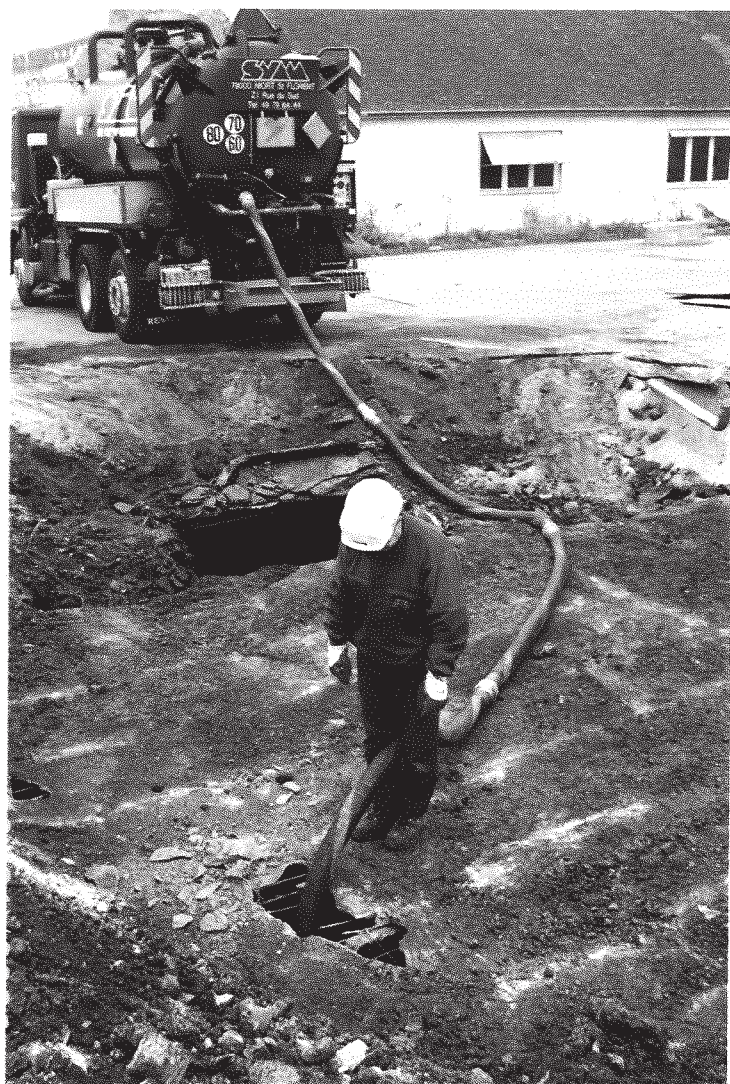
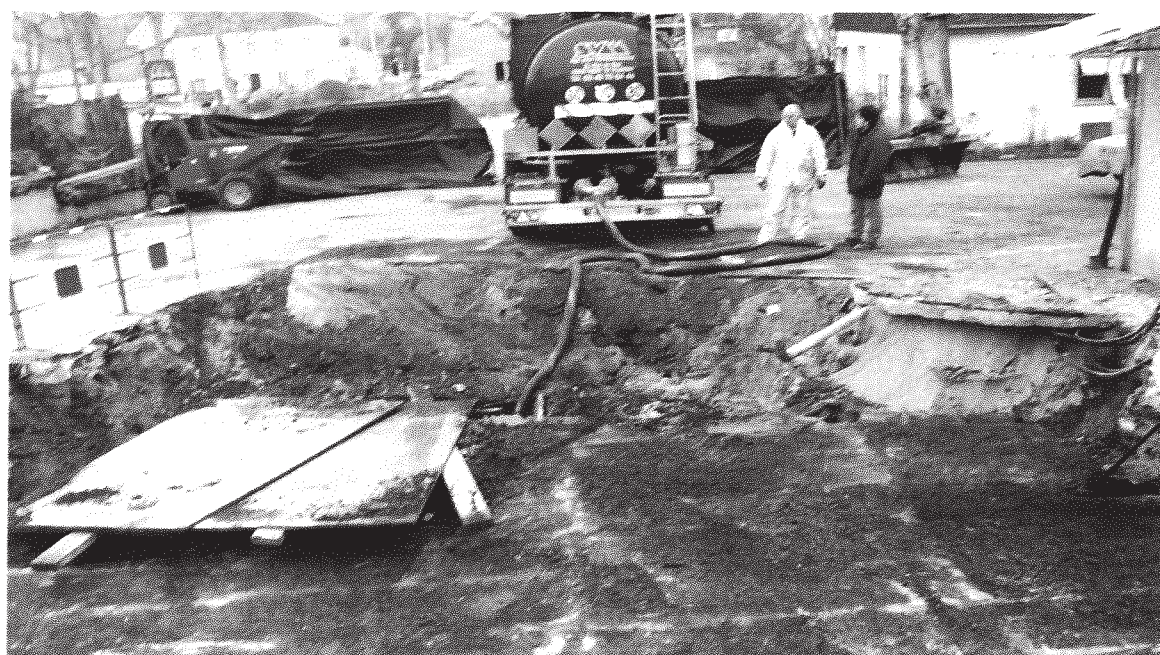
## POMPAGE DES EAUX

Des ouvertures ont été percées dans le toit de la cuve afin de permettre le pompage des eaux superficielles souillées dans les différents compartiments.

Le toit de cuve ainsi mis à jour, il a été procédé à de petites ouvertures de ce toit, afin de pouvoir pomper la phase liquide contenue dans l'ouvrage enterré. Le 7 décembre 2004, deux camions de pompage ont permis l'extraction d'environ 25 m<sup>3</sup> d'eaux souillées.

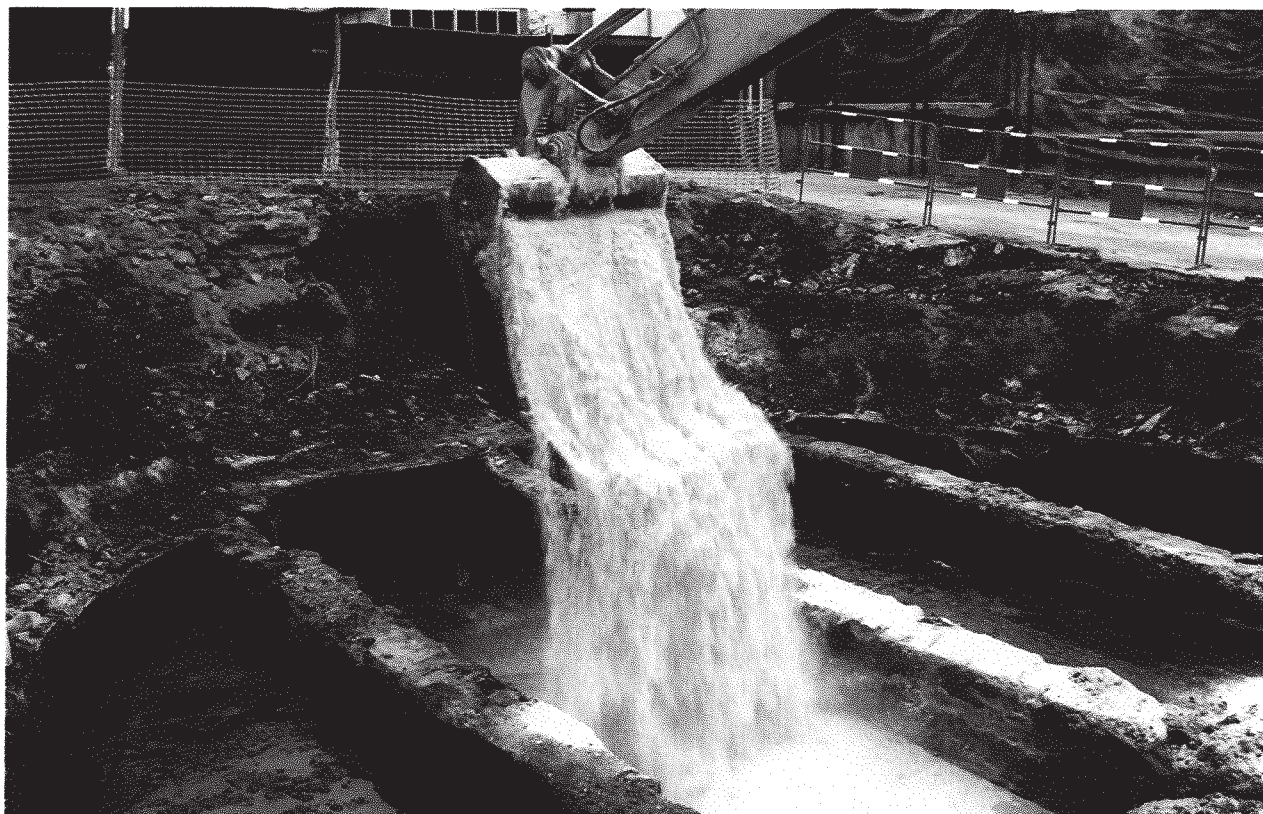
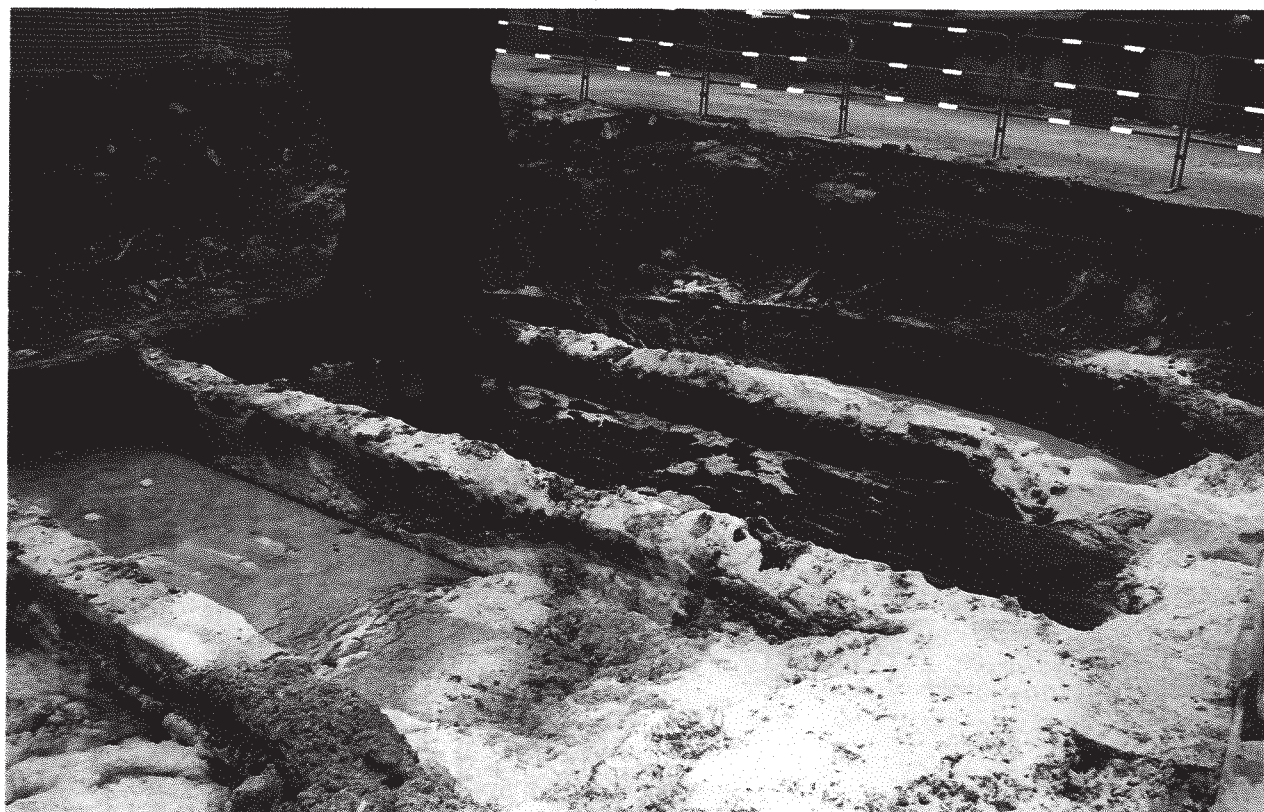
## MELANGE DE LA SCIURE ET DU GOUDRON

Le goudron a été mélangé à de la sciure afin d'empâter le produit et afin que celui-ci soit assez solide pour le charger et le transporter vers le centre de traitement.

Ce pré-traitement a consisté à empâter le goudron avec de la sciure de bois (apport d'environ 15 tonnes), ainsi qu'avec les 3 m<sup>3</sup> de terres souillées par des cyanures stockées temporairement sur l'aire N°3.

- de rendre le goudron plus stable « d'un point de vue physique » par l'ajout de sciure (opération de malaxage du mélange goudron / sciure réalisée directement dans les cuves au moyen d'une pelle mécanique) et donc de minimiser les risques liés au transport de telles substances.
- de limiter également le dégagement de substances volatiles sur le site. A ce titre, à la demande du maître d'ouvrage, des analyses de l'air ambiant, ont été réalisées au démarrage de cette phase critique du chantier. Le contrôle des teneurs en COV, en Benzène et en naphtalène dans l'air ambiant a donc été réalisé au niveau de la zone des cuves. Les principaux résultats sont consignés dans le rapport réalisé par la société AXE joint en **annexe 4**.

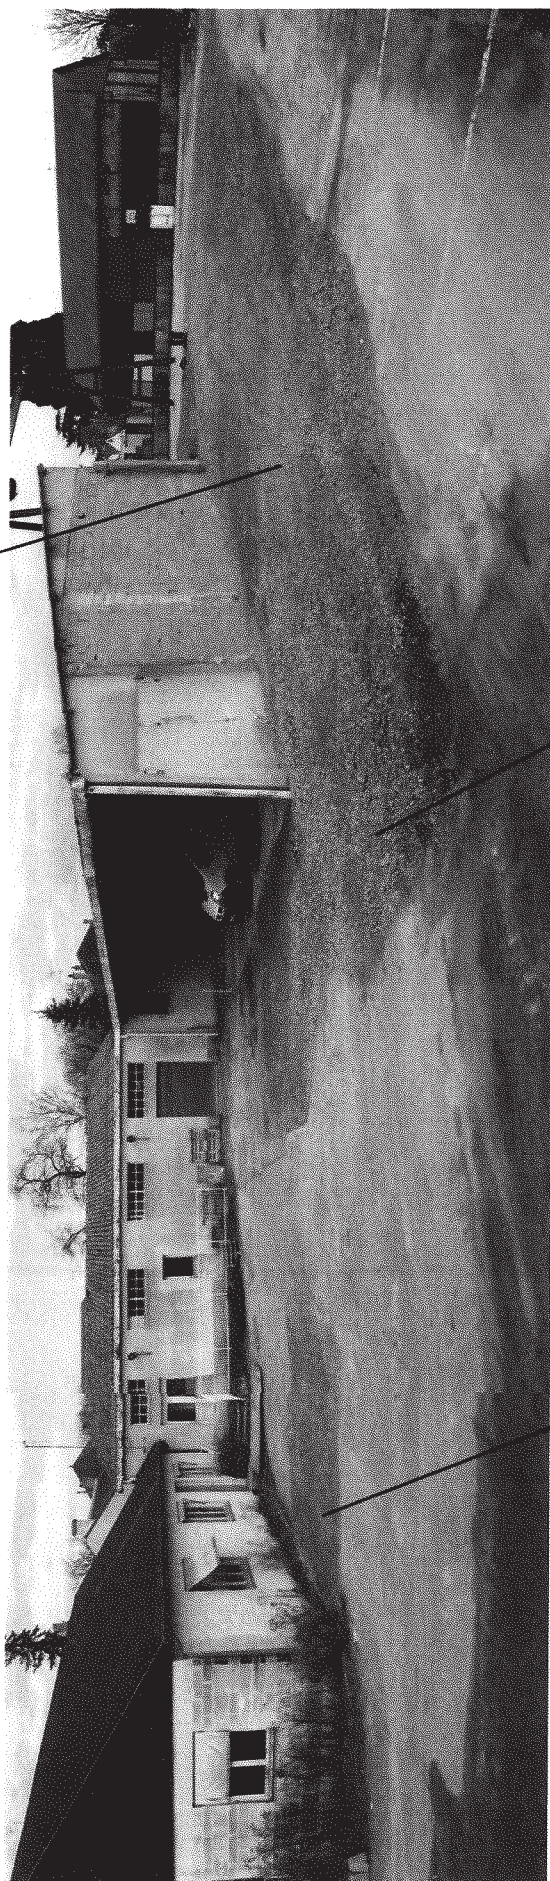
# ETAT FINAL DU SITE

Cuve à goudron  
n°1 neutralisée

Cuve à goudron  
n°2 neutralisée

Zone Z2 à  
matière épurantes  
réhabilitée

La remise en état des différentes zones de travaux (surface totale d'environ 157 m<sup>2</sup>, comprenant la zone des deux cuves N°1 et N°2, ainsi que la zone Z2) a consisté à rétablir la pente naturelle du site au niveau de la zone des cuves, et en une finition légère avec du concassé 0 – 31,5 au niveau des deux zones des cuves N°1 et 2.
