Etude environnementale
Phases I et II
Ancien site
FRANCE COMPOSITES

Bonneval (28)

Date :
3 juin 2013

N° de rapport :
12ERE 12 055

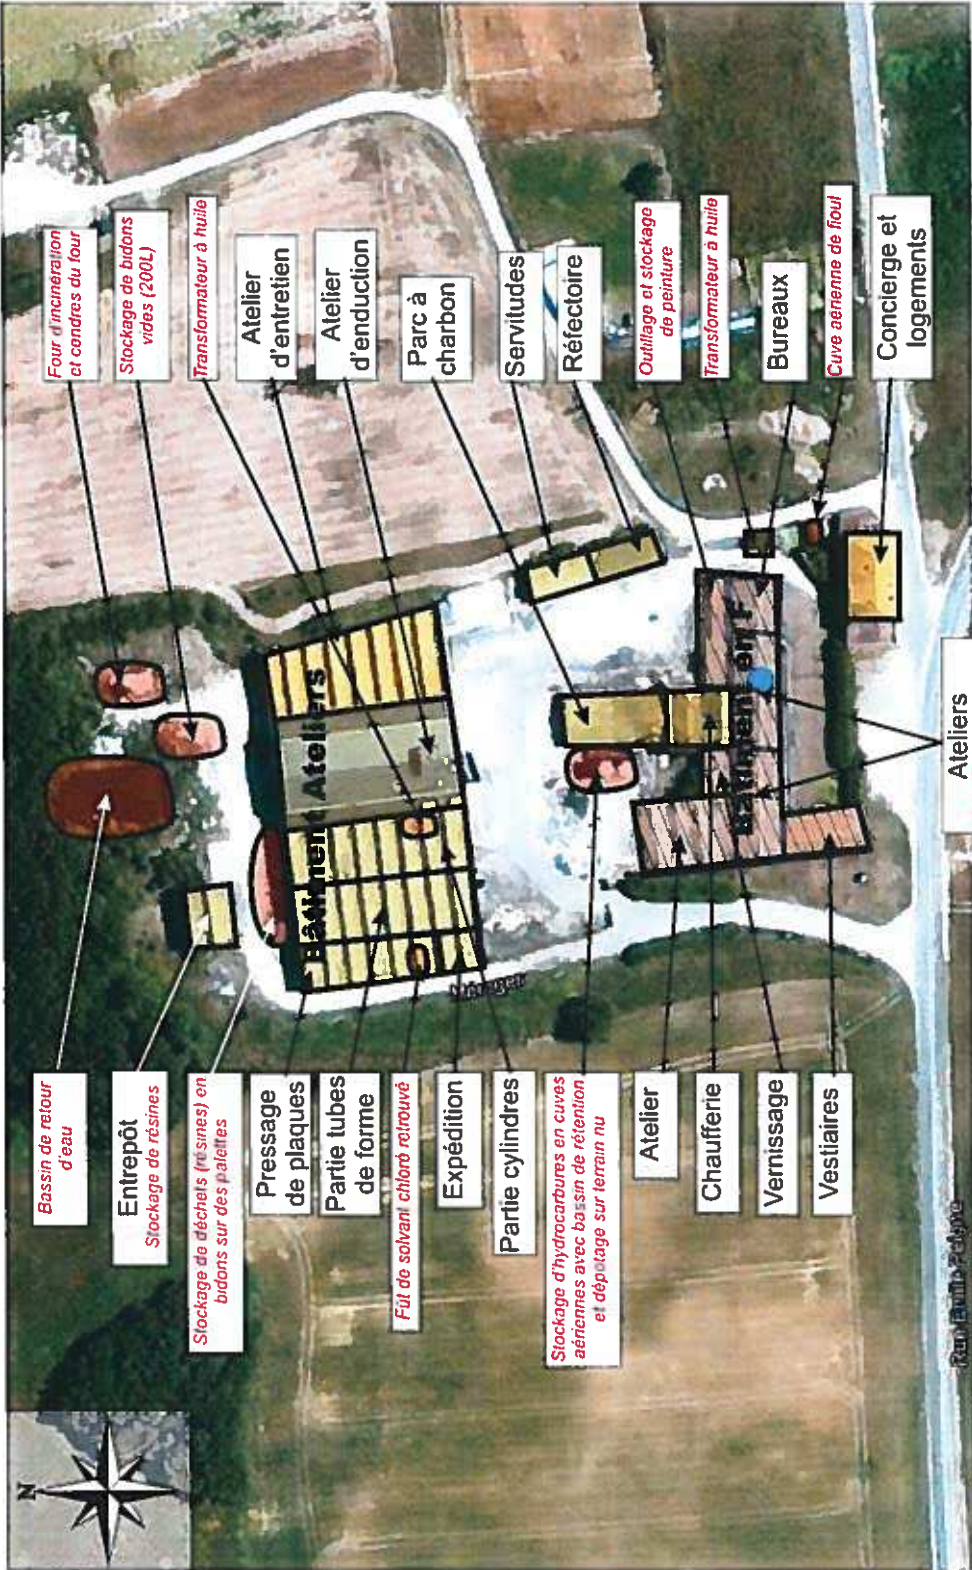
Figure 2 :
Plan du site

La Figure 2 présente l'agencement des bâtiments de ce site (avant la démolition du bâtiment en F). Elle permet également de visualiser les différentes activités qui étaient réalisées au droit des différents bâtiments.
