**ADEME - TSEL**  
*Saint Lubin des Joncherets (28)*

**EVACUATION ET ELIMINATION  
DES DECHETS DANGEREUX**

**RAPPORT FINAL**  
**Version du 12/07/11**

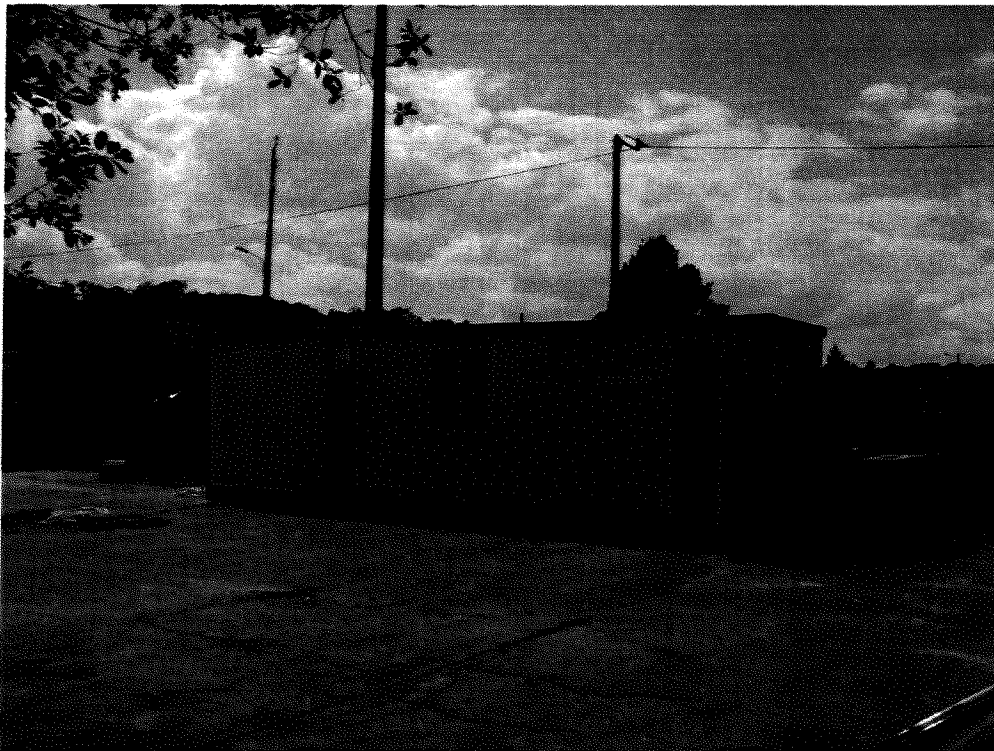
Base Vie

La base de vie était composée de deux modules, un module sanitaire (douche toilette et lavabo) alimenté en eau de ville, alimenté électriquement par un groupe électrogène de 12kva, un module avec chaises et table qui faisait office de bureaux et salle de réunion. Cette base était meublée éclairée, chauffée avec une signalisation « port des EPI obligatoires »-« chantier interdit au public » apposée à l'entrée du site.

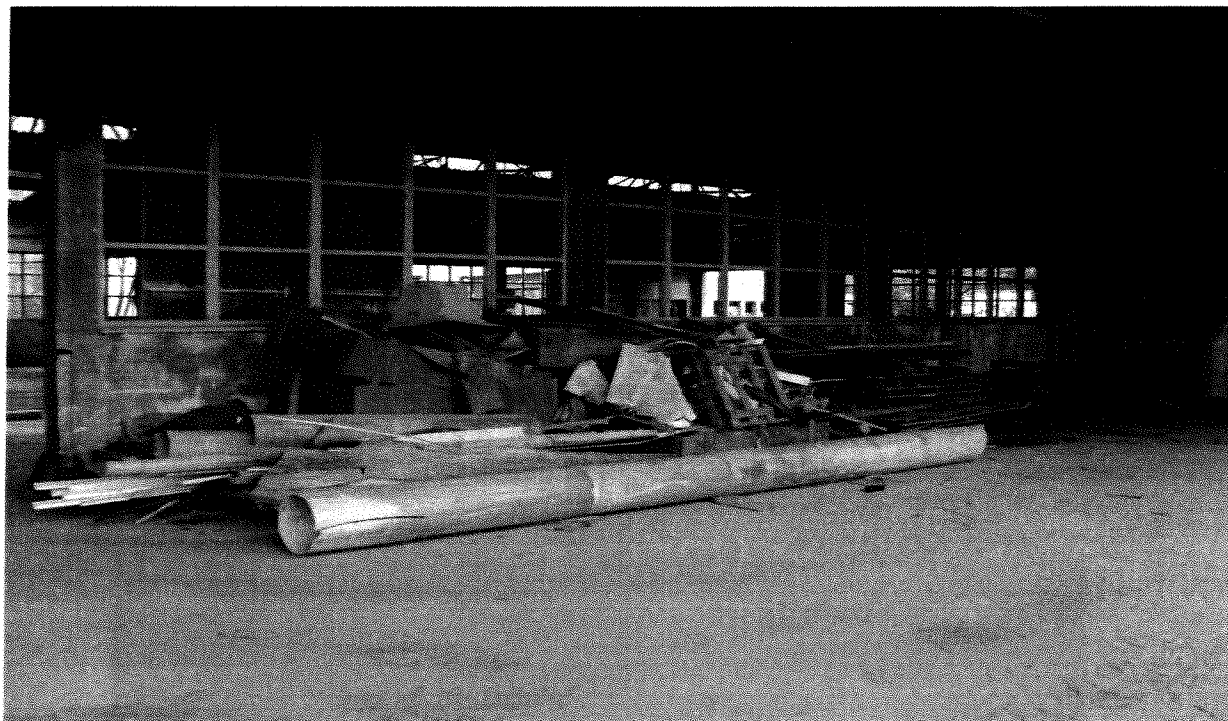
**Stockage sur site des déchets banals par famille : BOIS-FERRAILLE-DIB**

Les déchets solides non dangereux dispersés dans la pièce principale ont été regroupés par famille sous le préau afin de faciliter les investigations futures.

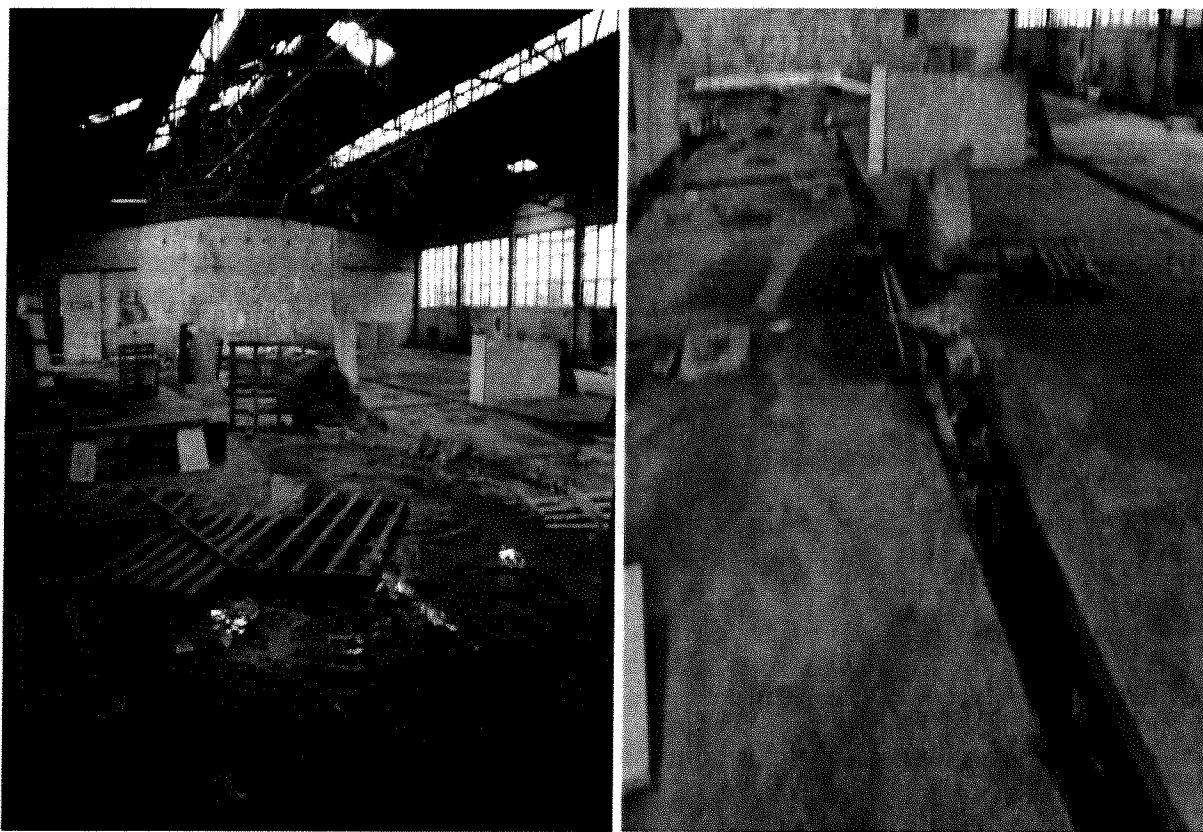
Pièce principale avant intervention

Au préalable de cette phase, un débroussaillage a été réalisé afin d'accéder et de visualiser correctement les zones, puis le curage et le nettoyage de tous les caniveaux intérieurs et extérieurs dont la plupart contenaient des produits solides.

- Curage à la minipelle des caniveaux, finition au grattage manuel,
- Stockage des déchets solides en transcuves,
- Curage à la haute pression de la sortie du caniveau extérieur (tuyau pvc enterré).

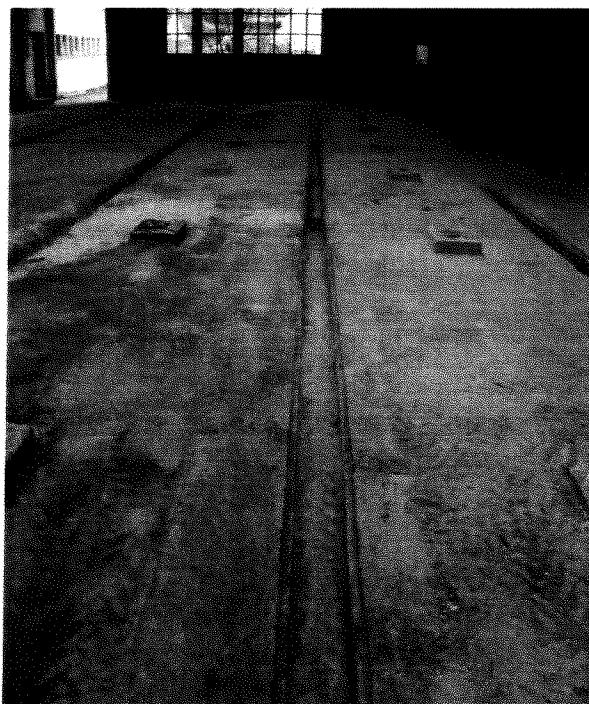
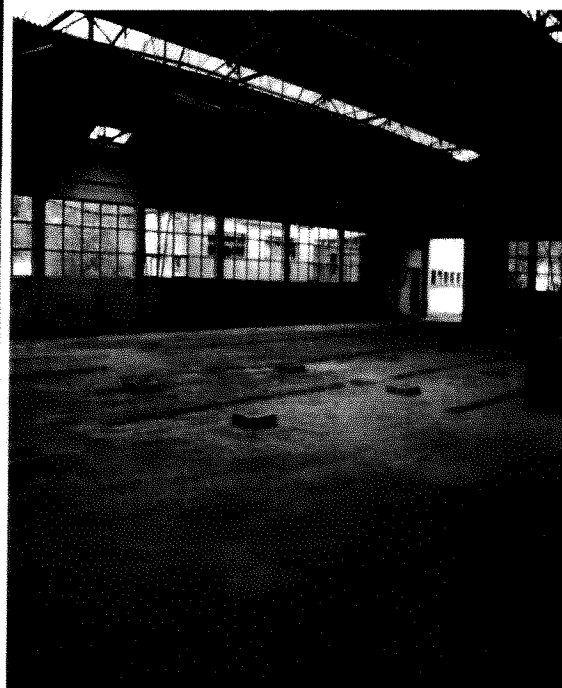
Pièce principale après intervention

Après les travaux de curage, le sol a été gratté et balayé sur toute la surface du bâtiment principal.

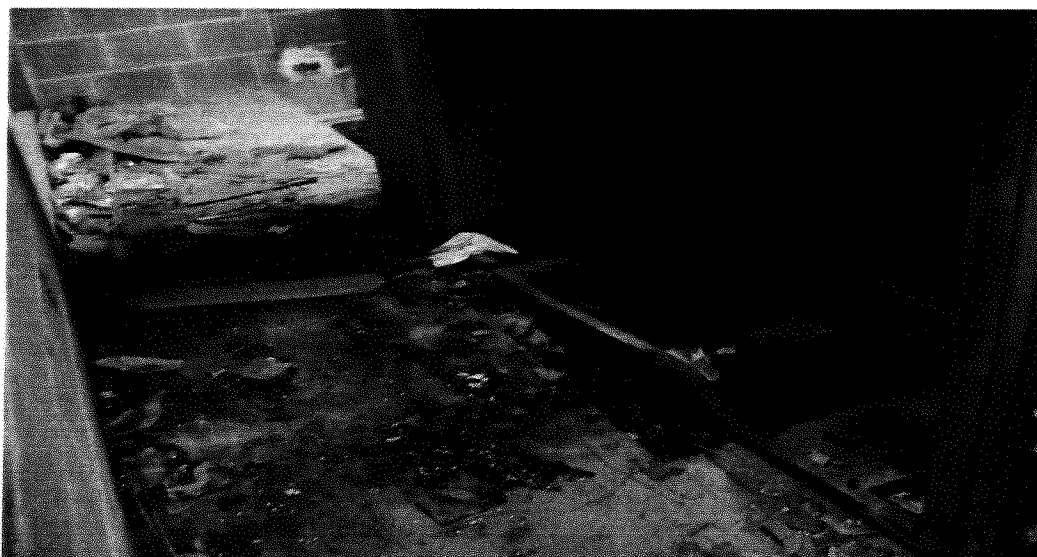
**Avant intervention**

-Extraction des déchets solides dans le caniveau (dib -matériaux souillés-ferraille)

-Démontage des armoires métalliques

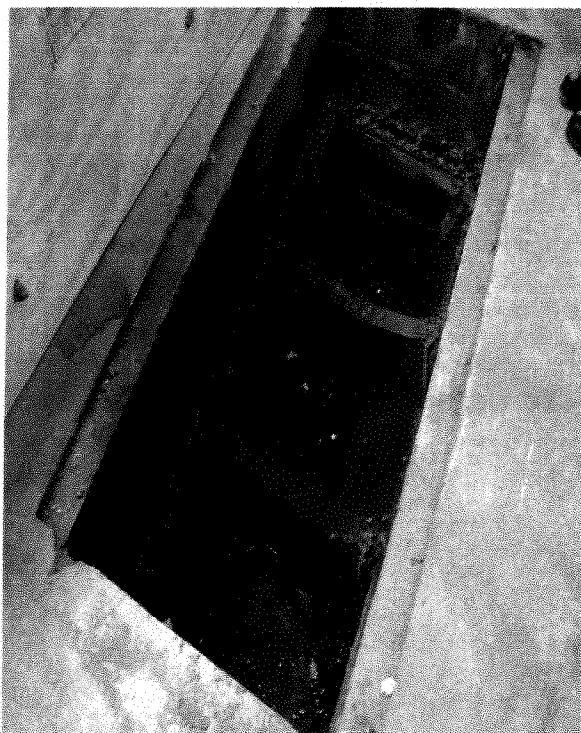
Pendant cette phase nous avons découvert une fosse dans laquelle nous avons pompé 1m3 de déchets liquide pour traitement, après 24h une remontée des eaux avait été constatée.

**Fosse sous armoires transformateurs**

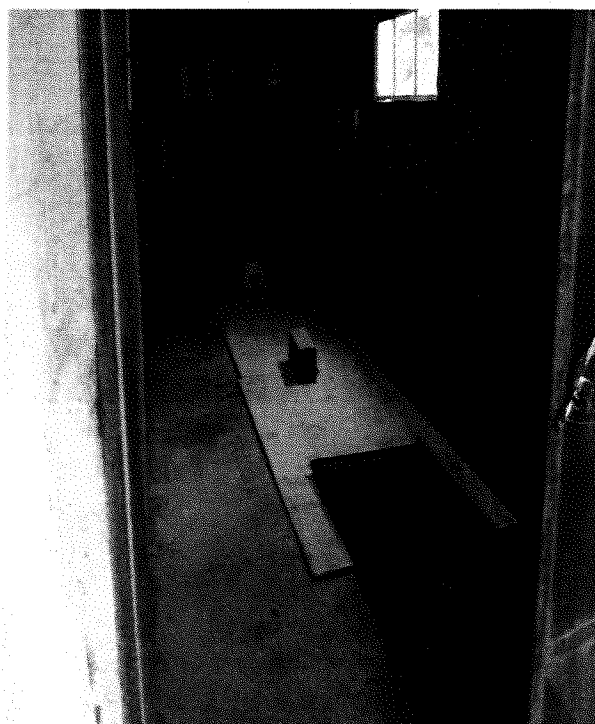
**Sécurisation des caniveaux et de la fosse**

Après validation nous avons sécurisé les caniveaux et la fosse par la pose de contreplaqué.

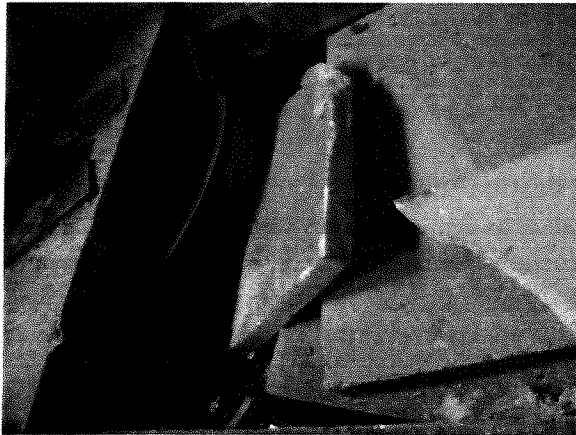
**Fosse avant intervention**

\*Pompage des effluents liquides en semi vrac citerne,

\*Extraction des déchets solides et des cuves de la fosse, conditionnement pour évacuation en DIB souillé, les cuves ont été découpées afin de les extraire et les sortir de la station de traitement,

\*Découverte de deux cuves supplémentaires sous la dalle béton, extraction des boues basiques contenues dans celles-ci et découpage à la scie sabre des deux cuves pour évacuation,
