**Etat des lieux  
environnemental  
du puits LACQ-18 (LA018)****Concession :** LACQ**Puits :** LACQ-18 (LA018)**Objet :** Synthèse des informations sur l'état du site et de l'environnement.*Etablie au titre de l'article 1<sup>er</sup> de l'Arrêté Préfectoral Mines/2015/53 en date du 8 décembre 2015***Date :** 17/06/2016**Document rédigé par :** SULCAS Elodie**e-mail :** elodie.sulcas@external.total.com**Téléphone :** 05 59 92 21 85**Référence du document :** 2016-06-17\_LA\_AD\_DAT\_LA018\_MEM\_V0**Révisions**

### Etat des lieux environnemental du puits LA018

**Concession :** Lacq  
**Puits :** LA018  
**Objet :** Synthèse des informations sur l'état du site et de l'environnement.

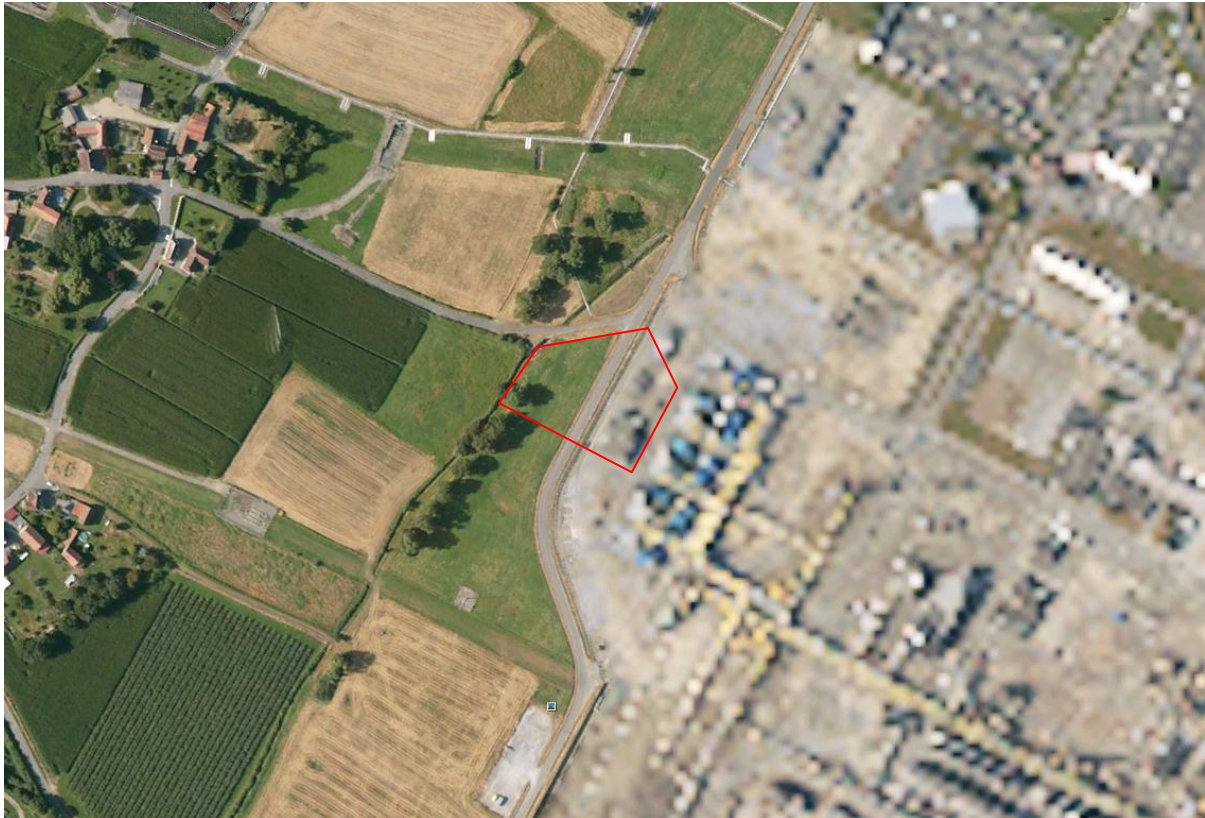
**Figure 1 : Photographie aérienne actuelle du site de LACQ-18 (2014)**

Le site de LACQ-18 n'est plus en maîtrise foncière TEPF ; des espaces verts sont aujourd'hui présents dans la partie ouest. La partie est du site se trouve quant à elle sur l'emprise de la plateforme Induslacq.

Une visite du site LA018 a été réalisée le 23 décembre 2015. Cette visite de site a permis de constater que le terrain sur lequel la tête de puits était implantée est constitué d'espaces verts, délimités à l'ouest par le ruisseau L'Aumette et à l'est par la plateforme Induslacq. Aucune observation particulière sur la végétation n'a été notée. Par ailleurs, aucun tubing n'est entreposé sur site et aucune installation de surface n'est actuellement présente.

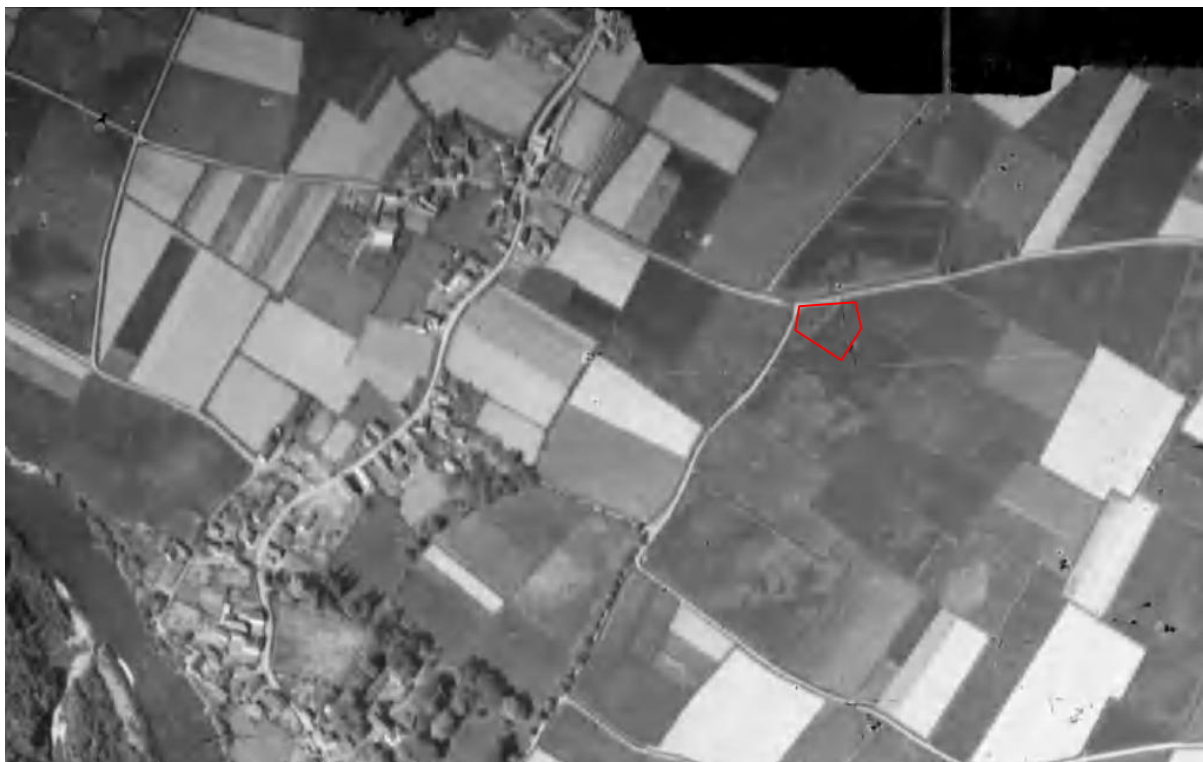
Les photographies aériennes historiques disponibles sont présentées en **Annexe F**. La photographie prise en 1948 témoigne de l'usage agricole de la parcelle avant le début de l'exploitation du puits LA018. A partir de 1955, l'installation de la tête de puits apparaît sur les différentes photographies prises jusqu'en 1980, année à laquelle le puits a été bouché. En revanche, aucune autre installation (bourbier notamment) n'est visible. En 1980, le puits apparaît entièrement remblayé et fait place aux travaux de construction de la rocade de l'usine de Lacq, qui traverse l'emprise du site selon un axe nord-sud. Le terrain fait place à des espaces verts, comme actuellement, à partir de 1982, l'ancienne tête de puits se trouvant en bordure de rocade.

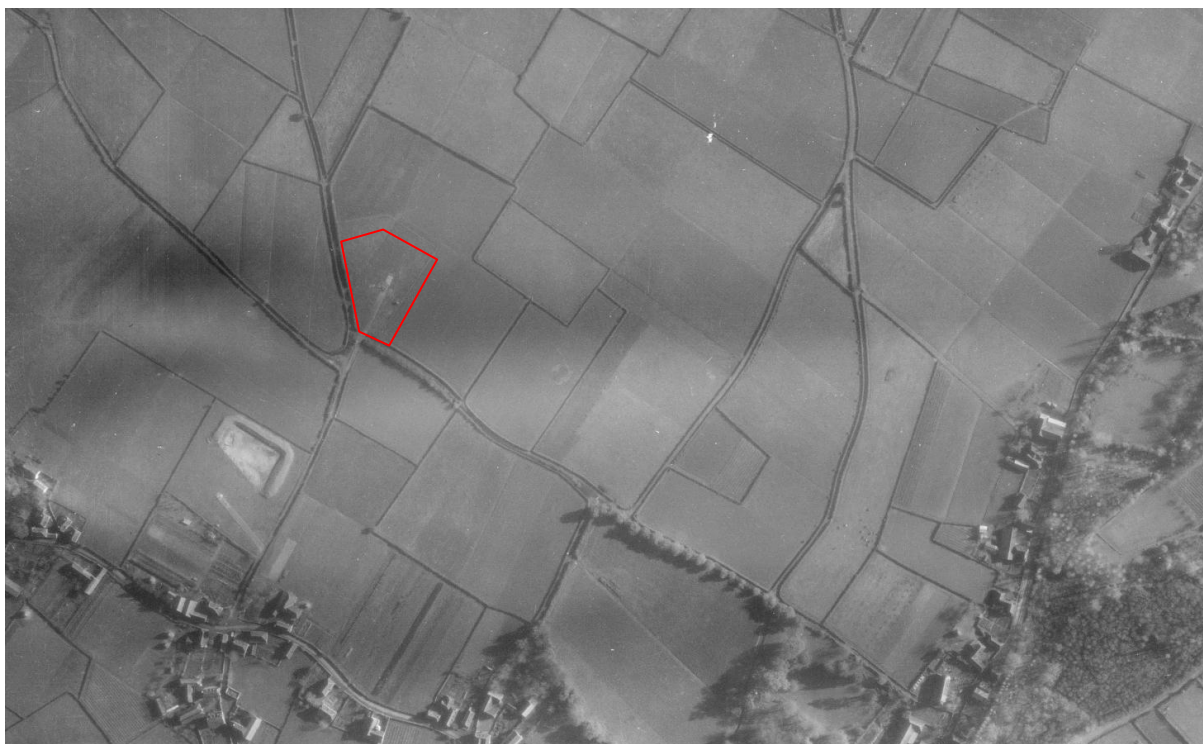
Etant donné la très courte exploitation du puits (3 mois) avant qu'il soit fermé en 1955 puis bouché en 1980 et l'absence d'installations potentiellement polluantes sur l'emprise du site d'après les photographies aériennes historiques, les risques résiduels du terrain liés à une éventuelle pollution sont considérés comme faibles.

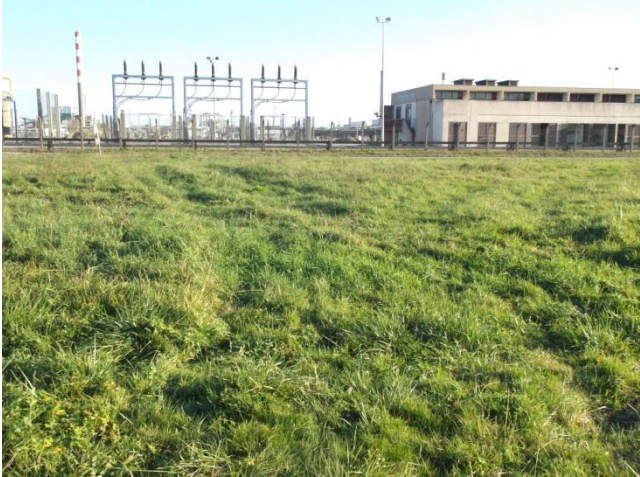
Photo 1 : Vue de l'emplacement de la sonde avec l'UDL en arrière plan

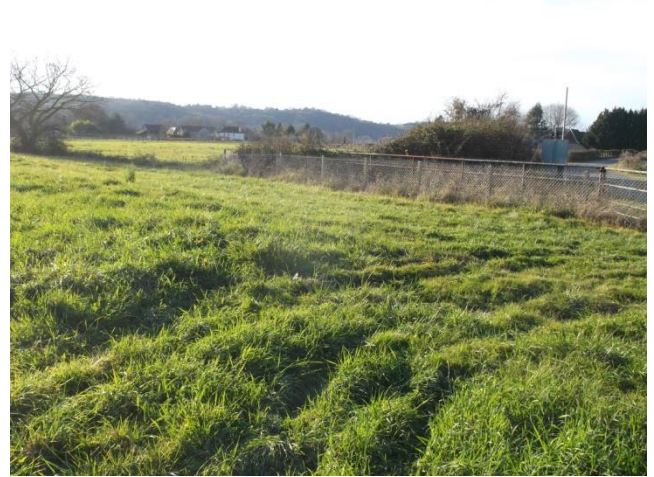
Photo 2 : Vue vers le sud-ouest avec le ruisseau Laumette à droite
