Bilan de suivi post-exploitation

**Ancienne installation de stockage de déchets
non dangereux de Torteron**

**- Département du Cher
- Commune de Torteron -**

SITA Centre Ouest

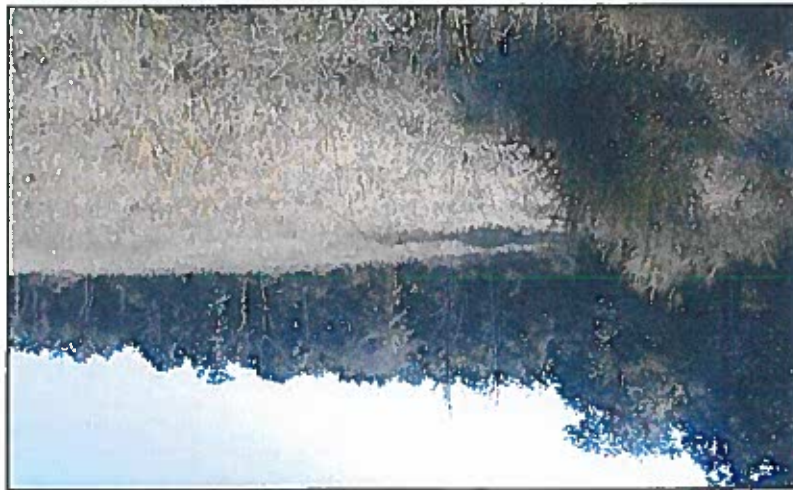
Figure 5 : Vue du bois ceinturant le site

Le site de Torton est peu visible des alentours. Il bénéficie d'une protection visuelle assurée par un bois de feuillus situé en périphérie du site.
De plus, des rideaux d'arbres implantés le long du canal du Berry et de l'ancienne installation de stockage de déchets masquent le site des usagers des routes communales.

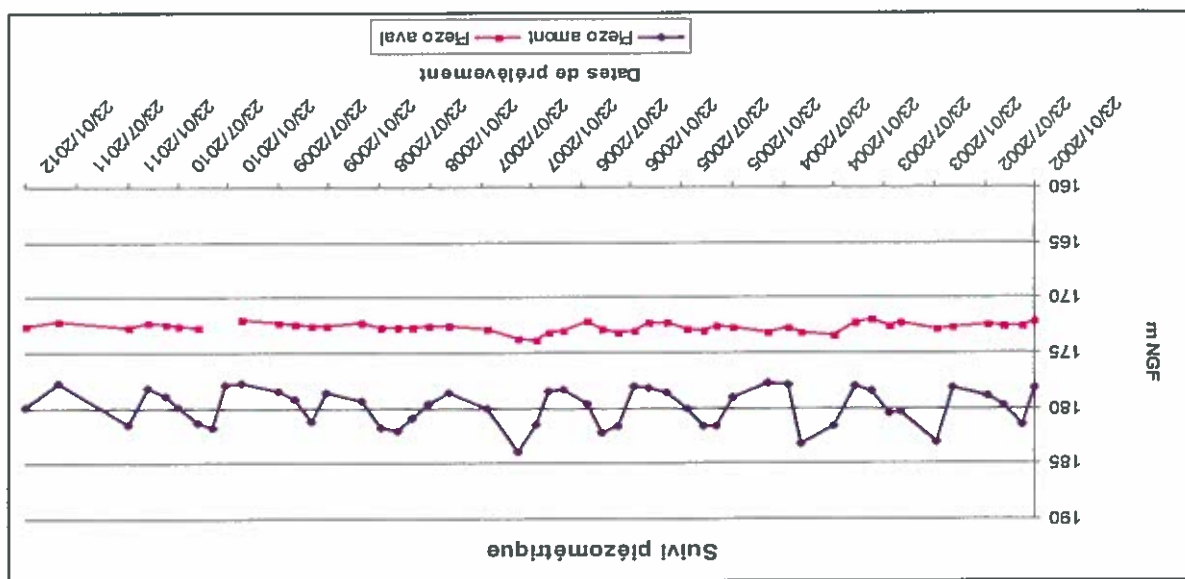
Figure 8 : Suivi piézométrique

Le suivi piézométrique est réalisé en mesurant le niveau de la nappe avant chaque prélèvement. Le niveau de la nappe, située à l'amont du site, montre des fluctuations saisonnières significatives entre les périodes de hautes eaux et de basses eaux. A l'aval, le niveau de la nappe reste globalement stable quelque soit la période. Ces mesures vous sont présentées en *annexe 8*, avec le tableau de synthèse des résultats d'analyses des eaux souterraines.

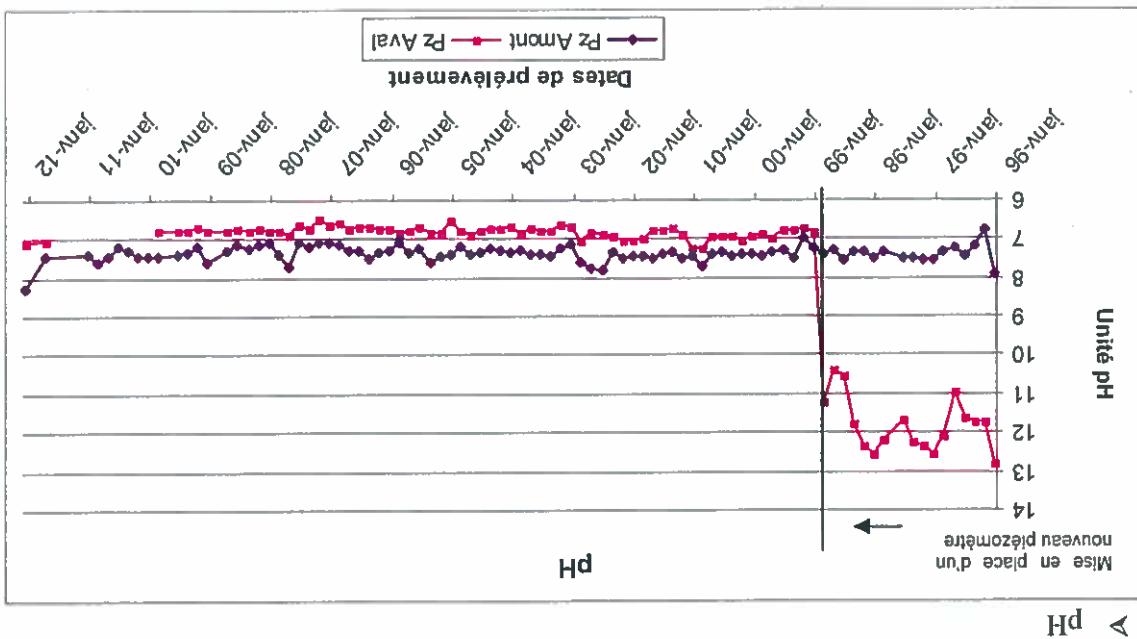
Le pH mesuré au droit du piézomètre amont est globalement constant et proche de la neutralité.

Le pH mesuré au droit du puits aval avant 1999 était basique et proche 12. Ce pH basique est certainement dû au fait que ce puits était ouvert pendant de nombreuses années notamment pendant l'exploitation de la carrière à la chaux. Depuis le forage d'un nouvel ouvrage, le pH mesuré dans les eaux issues du piézomètre aval est relativement constant et proche de la neutralité.

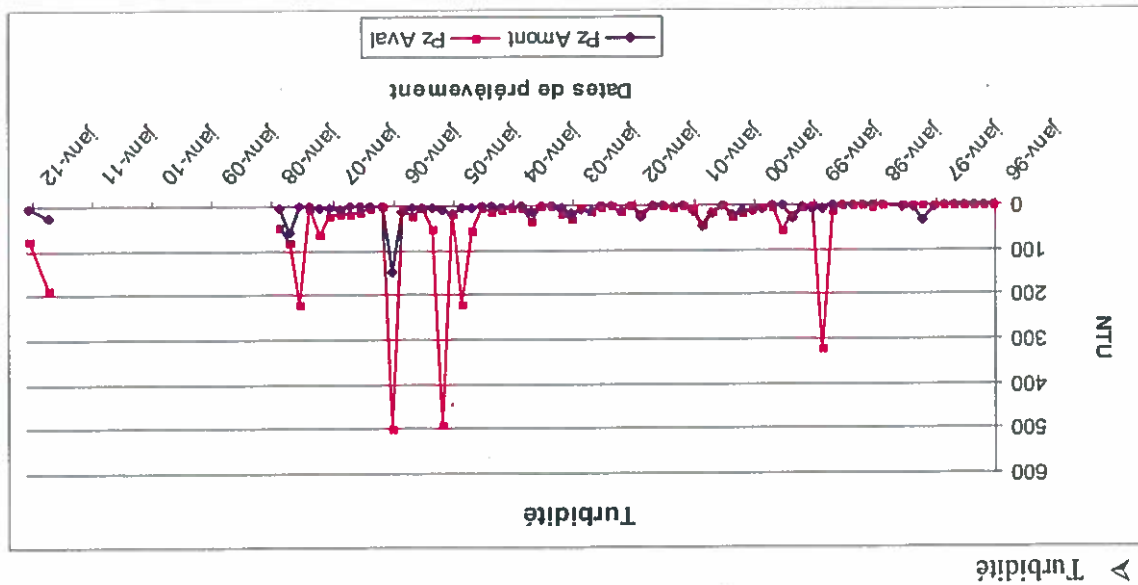
Figure 12 : Evolution de la Turbidité au cours du temps

La turbidité mesurée à l'amont hydraulique du site est globalement constante et en moyenne de 9 NTU.

A l'aval, la turbidité mesurée montre quelques pics de concentration mais suit globalement la même évolution qu'à l'amont.

La turbidité mesurée à l'aval reste très en deçà du seuil préconisé par le SEQ pour les eaux nécessitant un traitement de potabilisation, à savoir 3750 NTU.

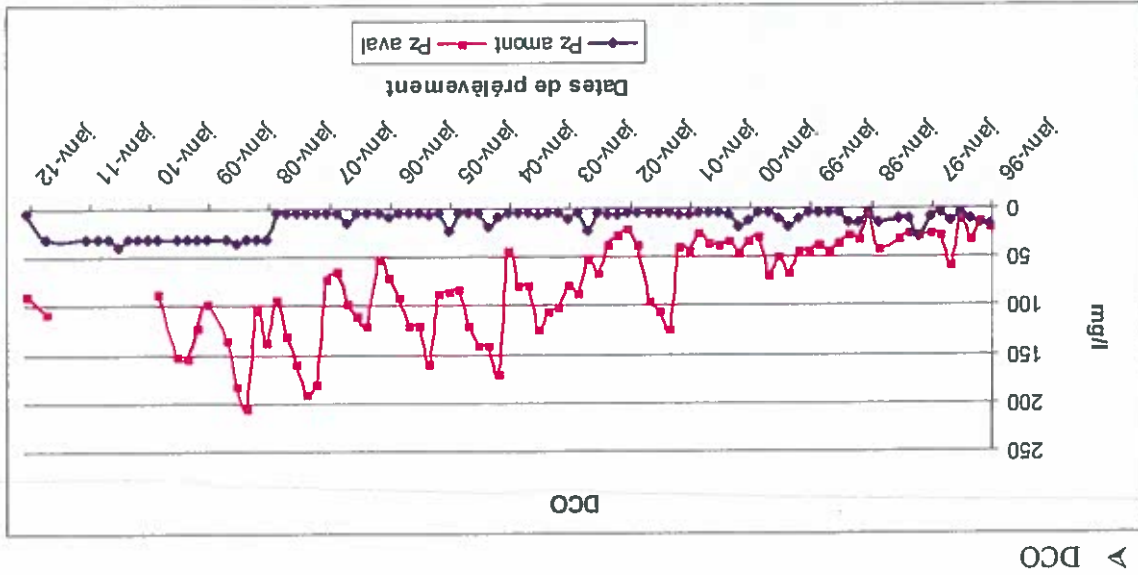
Figure 13 : Evolution de la DCO au cours du temps

La teneur en DCO mesurée au droit du piézomètre amont est faible et globalement stable. La « hausse » rencontrée entre 2008 et 2011 est directement liée à la limite de quantification plus élevée proposée par les laboratoires en charge de nos analyses durant cette période.

A l'aval, la concentration en DCO mesurée dans les eaux souterraines était globalement stable jusqu'en 2001. Depuis, les teneurs rencontrées oscillent mais restent inférieures à 250 mg/l. Les quelques mesures réalisées depuis 2009 montrent une baisse de la concentration en DCO.

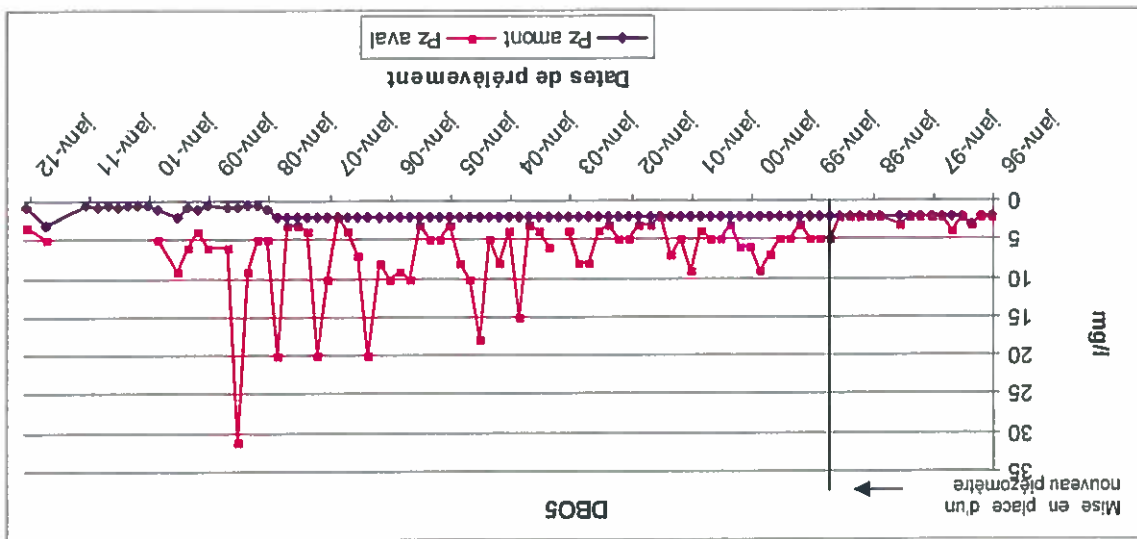
Figure 14 : Evolution de la DBO₅ au cours du temps

La concentration en DBO₅ mesurée dans les eaux à l'amont du site est stable et faible (globalement inférieure à la limite de quantification).

A l'aval, la teneur en DBO₅ mesurée dans les eaux souterraines oscille mais reste inférieure ou égale à 20 mg/l excepté en juillet 2008 où la concentration a atteint 31 mg/l.

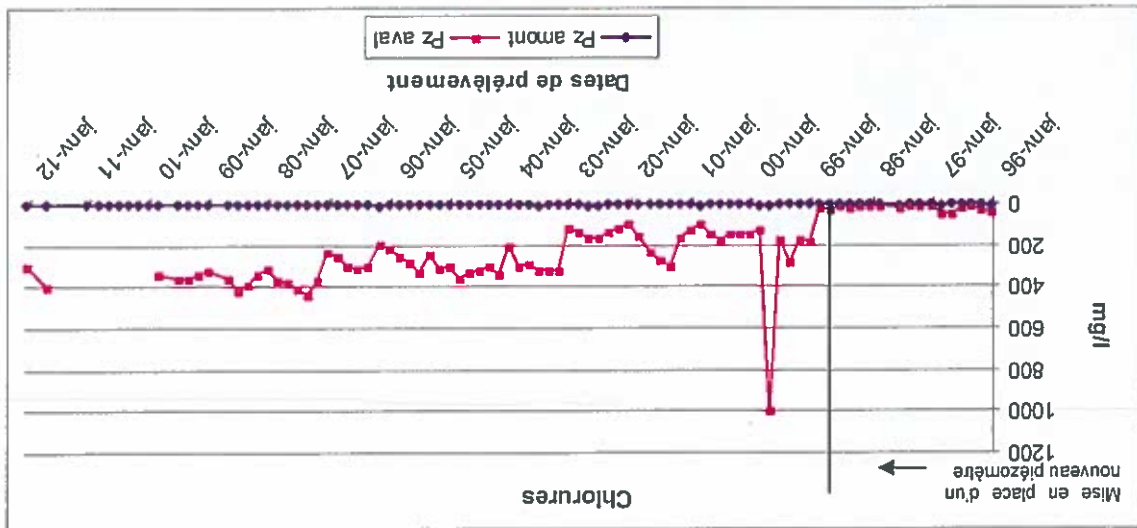
Figure 15 : Evolution des Chlorures au cours du temps

La concentration en chlorures, mesurée au droit du piézomètre amont, est constante et faible.

Les eaux issues du piézomètre aval présentent une concentration en chlorures en légère hausse. Depuis 2009, la teneur en chlorures semble se stabiliser.

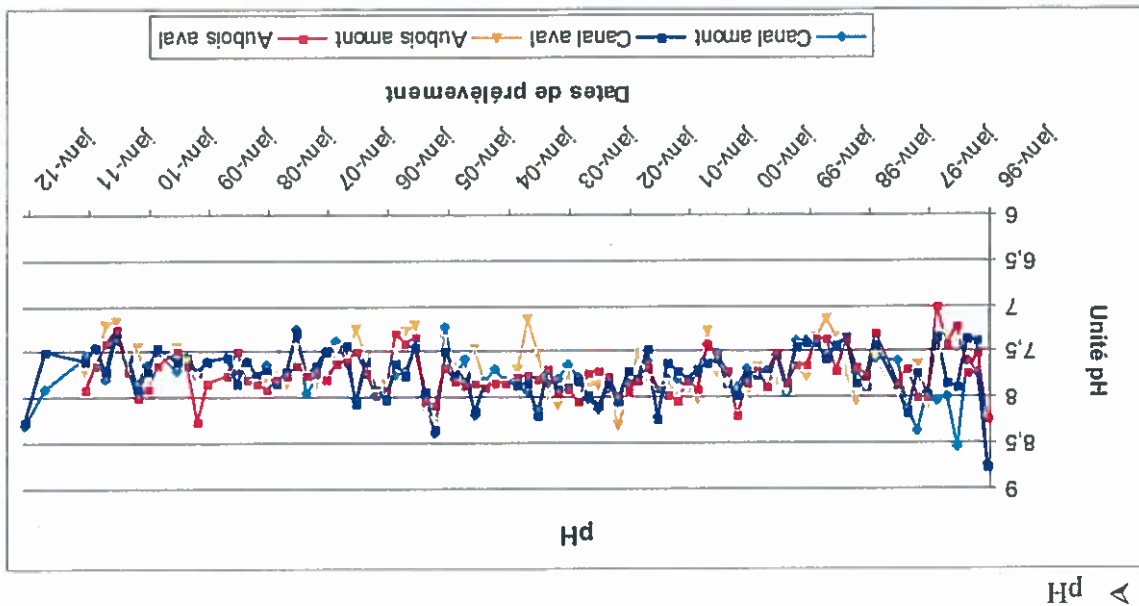
Figure 21 : Evolution du pH dans les eaux du Canal du Berry et de l'Aubois

Le pH mesuré sur l'ensemble de la période de suivi post-exploitation est globalement constant et proche de la neutralité, à l'amont comme à l'aval du Canal et de l'Aubois.

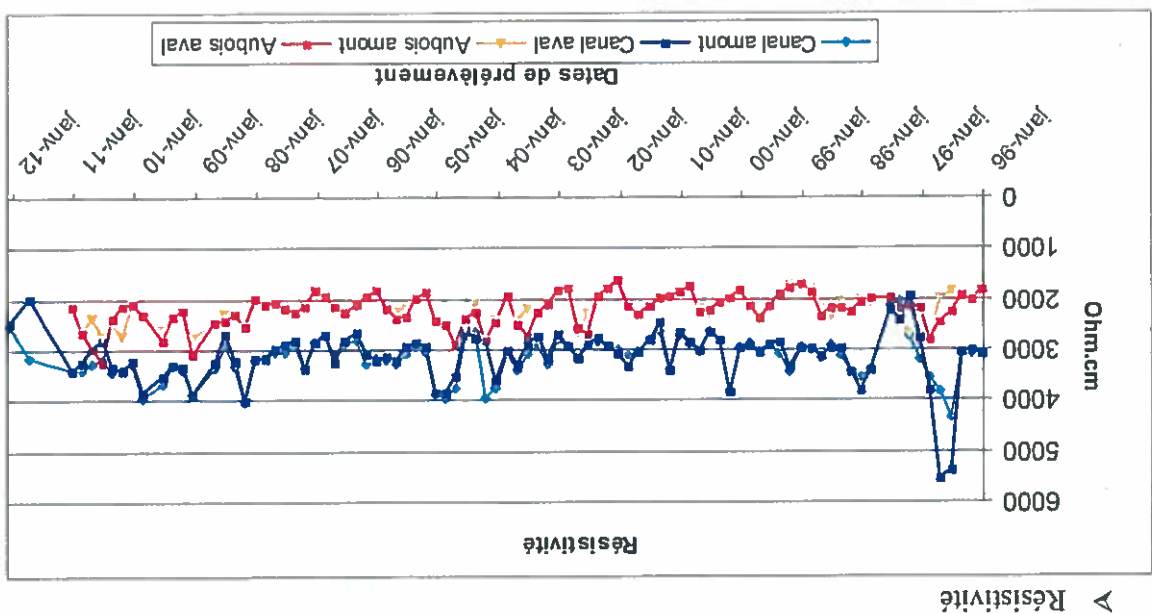
Figure 22 : Evolution de la résistivité dans les eaux du Canal du Berry et de l'Aubois

La résistivité est globalement constante et proche de 3 000 Ohm.cm dans les eaux du Canal et proche de 2 000 Ohm.cm dans les eaux de l'Aubois. Aucune variation notable n'est observée entre l'amont et l'aval des deux cours d'eau.

En général, plus l'eau est pure, plus la résistivité est importante. La plupart des eaux en bouteille présente une résistivité comprise entre 500 et 5 000 Ohm.cm. La résistivité mesurée dans les 2 cours d'eau est donc satisfaisante.

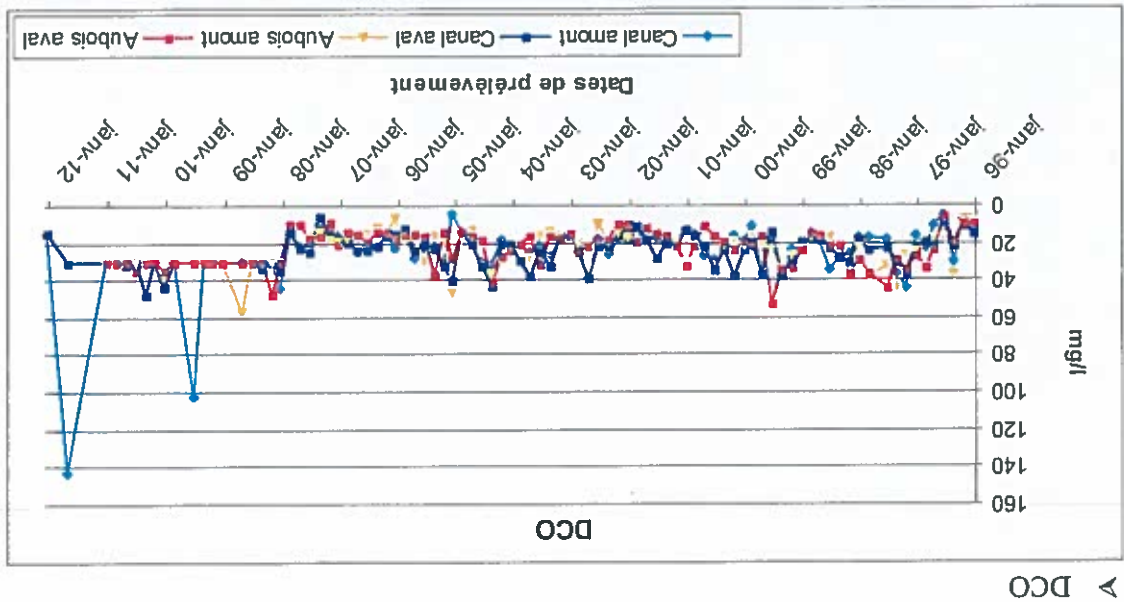
Figure 23 : Evolution de la DCO dans les eaux du Canal du Berry et de l'Aubois

La concentration en DCO mesurée est globalement stable sur l'ensemble de la période considérée et se situe autour des 20 mg/l à l'amont comme à l'aval du Canal et de l'Aubois.

Quelques pics de concentrations sont remarquables en juillet 2009 et septembre 2011, cependant, ils ne concernent que le Canal amont. L'éventuelle influence du site n'est donc pas en cause.

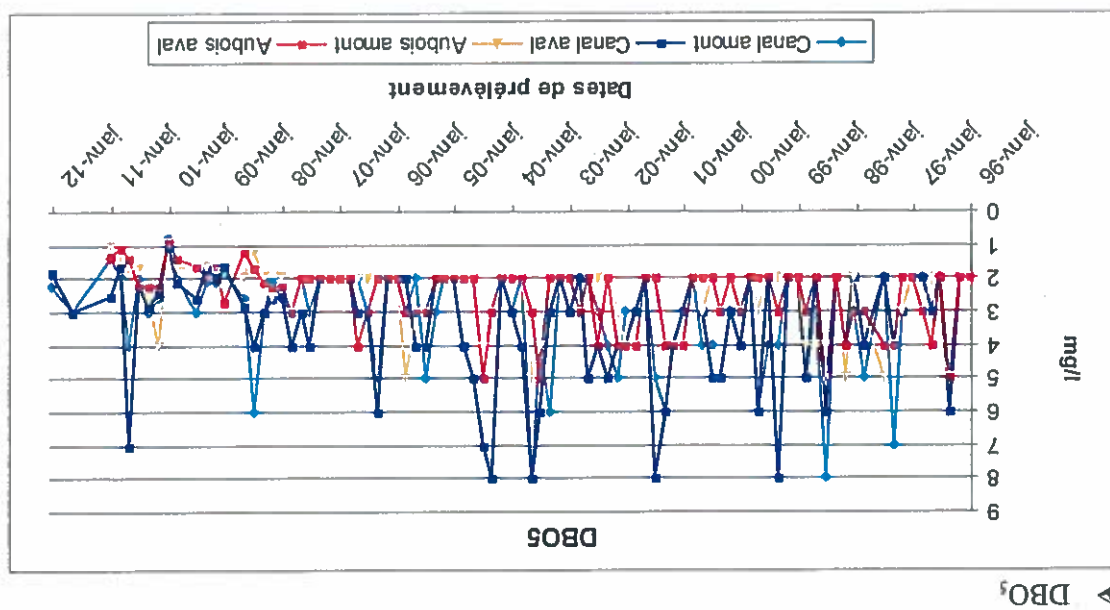
Figure 24 : Evolution de la DBO5 dans les eaux du Canal du Berry et de l'Aulois

La concentration en DBO₅ est relativement faible. Elle oscille, à l'amont comme à l'aval, entre la limite de quantification et 5 mg/l pour les eaux du Canal et entre la limite de quantification et 9 mg/l pour les eaux de l'Aulois. Ces teneurs sont largement en deçà de la limite de 100 mg/l préconisée à l'échelle nationale par l'arrêté ministériel du 9 septembre 1997, relatif aux installations de stockage de déchets non dangereux, pour les eaux rejetées au milieu naturel.

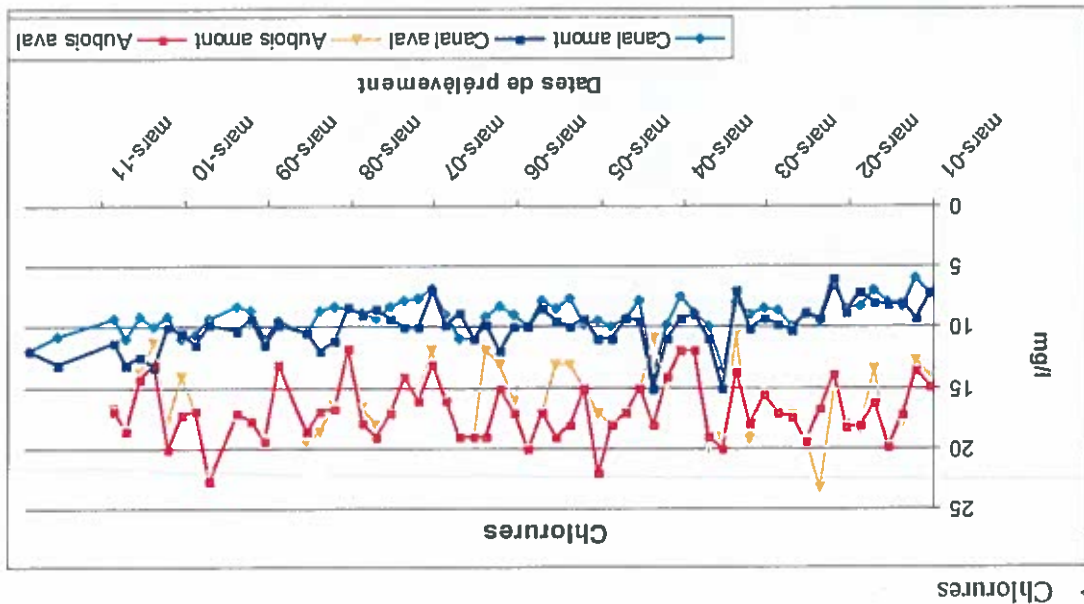
Figure 25 : Evolution des chlorures dans les eaux du Canal du Berry et de l'Aulois

La concentration en Chlorures, dans les eaux du Canal, en amont et en aval du site, est en légère hausse sur la période de suivi 2001 – 2012 mais elle reste faible (inférieure à 15 mg/l). Aucune différence notable n'est observée entre l'amont et l'aval du Canal.

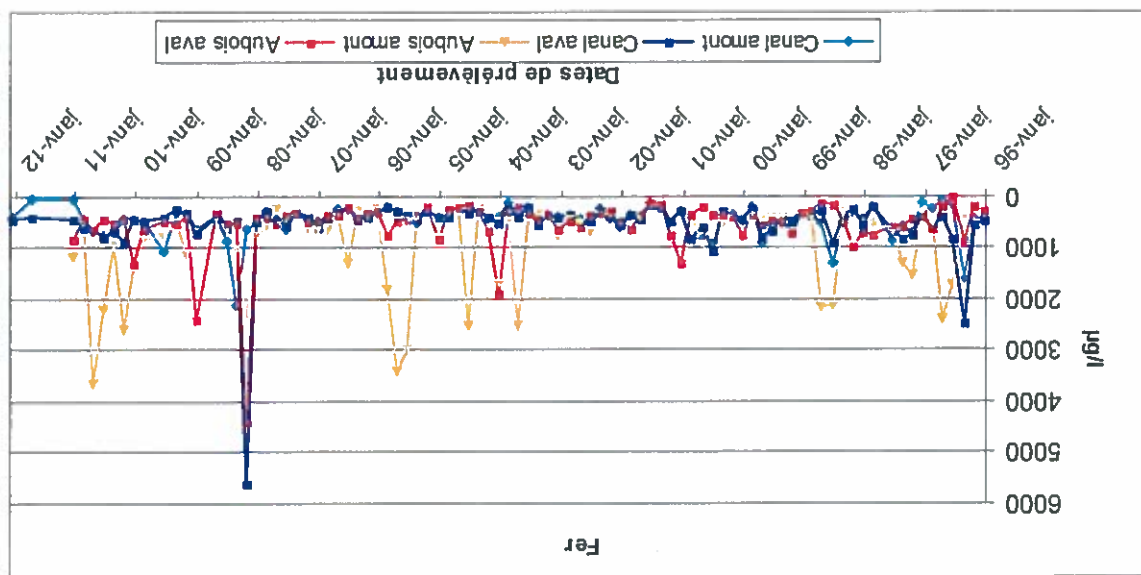
Figure 26 : Evolution du Fer dans les eaux du Canal du Berry et de l'Aulois

La concentration en fer est globalement stable à l'amont et à l'aval du Canal en dehors d'un pic de concentration inexplicable observé à l'aval en mars 2008.
