ANCIENNE STATION-SERVICE SUPER U

D114 – Route de Saintes
17350 SAINT SAVINIEN

REHABILITATION PAR EXCAVATION

**- CONTRÔLE ENVIRONNEMENTAL DES TRAVAUX DE
REHABILITATION PAR EXCAVATION -**

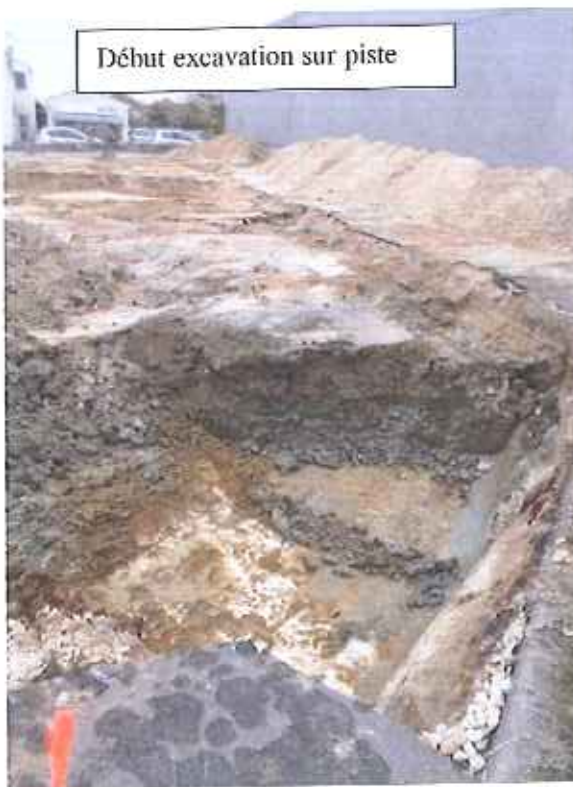
Début excavation sur piste

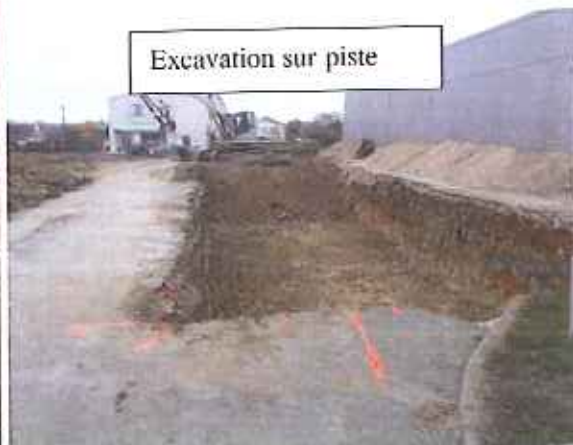
Excavation sur piste

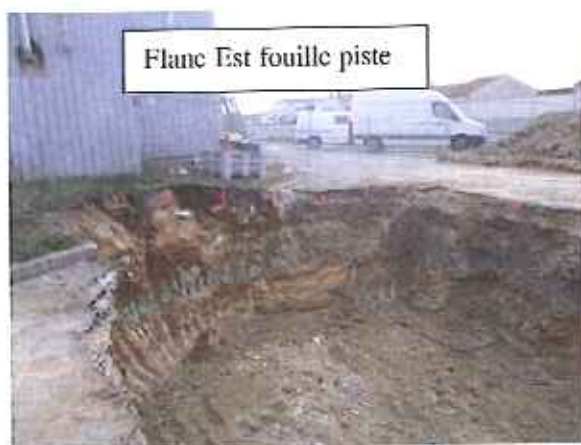
Flanc Est fouille piste

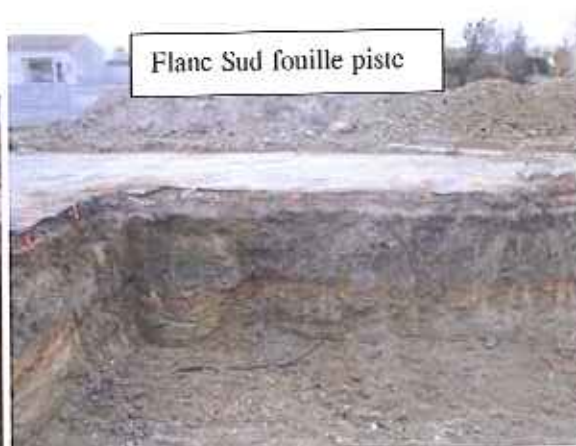
Flanc Sud fouille piste
