## MAIRIE DE BORT-LES-ORGUES

### Suivi de la qualité des eaux souterraines- Hautes eaux 2016 (Mission A210 selon NF X 31-620-2)

**Site à l'étude : Friche industrielle des anciennes tanneries – Avenue de la Gare –  
19 110 Bort-les-Orgues**

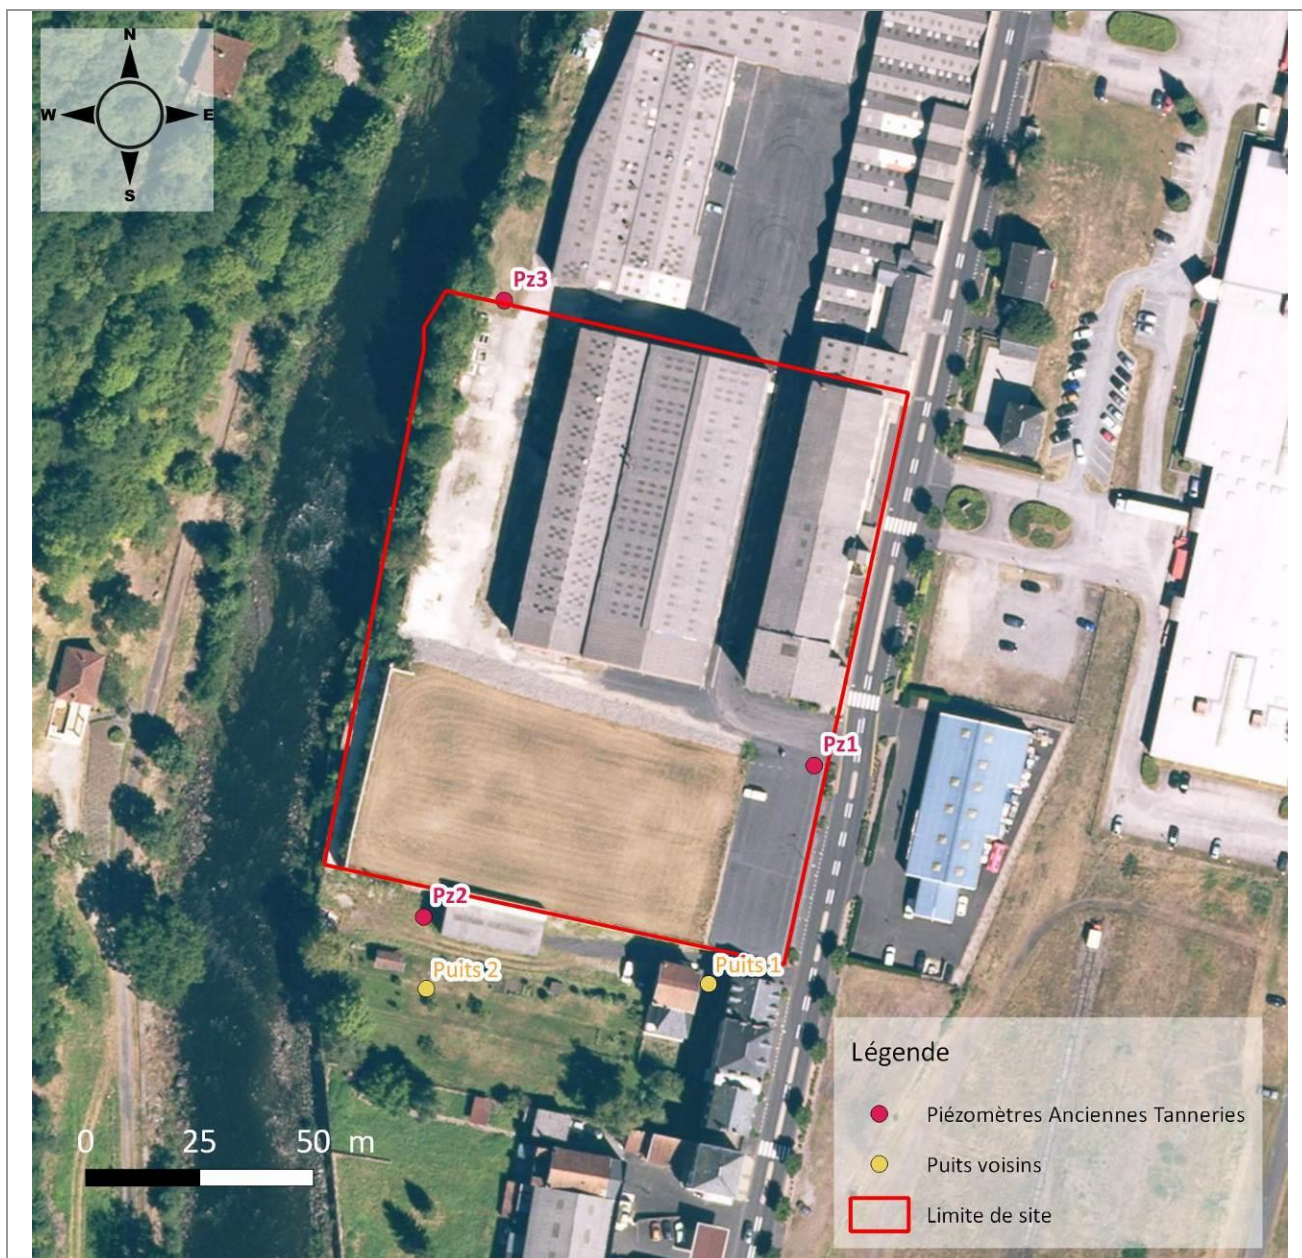
Figure 4 : Localisation des piézomètres présents sur site

Les investigations sur les eaux souterraines ont été réalisées le 16 mars 2016 par un intervenant de DEKRA au niveau des 3 piézomètres présents sur site à savoir PZ1, PZ2 et PZ3.

La localisation de ces points de mesure est visible sur la figure 4.

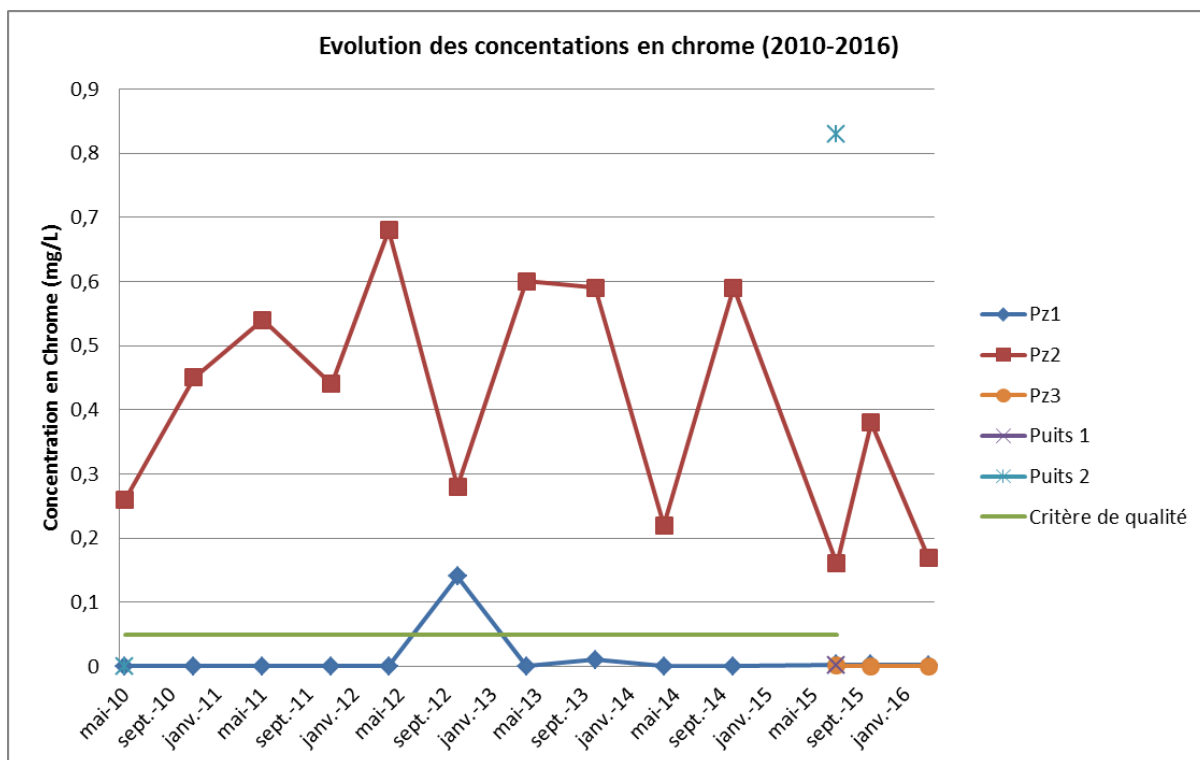
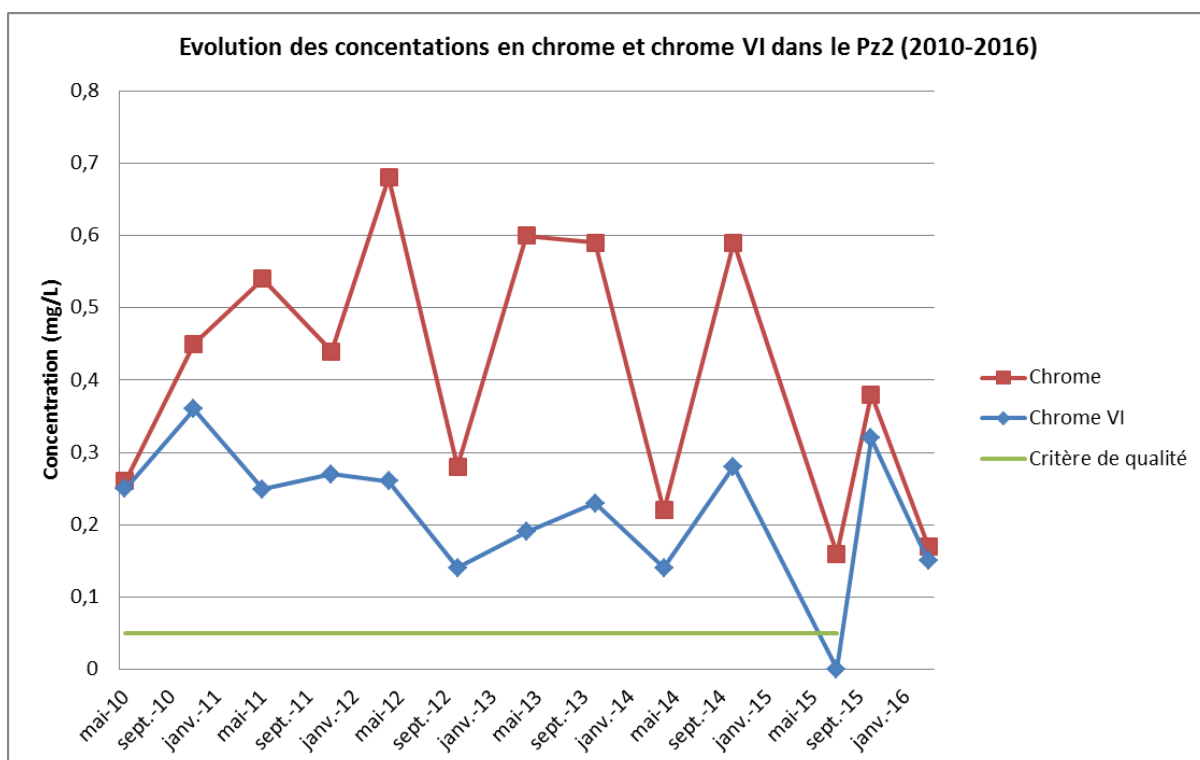
L'évolution des teneurs en chrome et chrome VI depuis le début des campagnes de mesure, est représentée sur les graphiques en page suivante.

- La détection de **nickel** sur le PZ3 révèle une teneur supérieure à la limite de quantification ;
- Un dépassement des valeurs limites de qualité en **chrome** sur Pz2 avec une concentration divisée par deux par rapport au suivi précédent et est égale à 170 µg/L. De plus, les résultats indiquent que la majorité du **chrome** est présente sous forme de **chrome VI** (avec une concentration égale à 150 µg/L) contrairement à la précédente campagne où cette forme de **chrome** avait une concentration double avec 320 µg/L ;

- Concernant le Baryum, au vu de l'homogénéité des concentrations relevées au niveau des trois points mesure sur l'ensemble des campagnes réalisées, la détection de ce métal dans les eaux souterraines pourrait être liée à sa présence naturelle dans l'aquifère ;
- Concernant le chrome, on observe que cet élément est essentiellement présent sur le piézomètre aval Pz2 et majoritairement sous la forme de chrome hexavalent (chrome VI). Cependant, sa teneur a été divisée par deux par rapport à la campagne précédente. La concentration en chrome au droit du piézomètre est donc à la baisse.

Cette campagne confirme l'idée que l'évolution de la concentration en chrome est liée à des phénomènes de réalimentation de la nappe d'eau souterraine avec des teneurs évoluant en fonction des variations saisonnières des niveaux d'eau.

- La contamination du point de mesure aval du site, Pz2, en **chrome** et majoritairement sous forme de **chrome hexavalent**, a été divisé par deux par rapport à la campagne précédente, avec une évolution des concentrations liée aux variations saisonnières de la nappe. ;
