# SITA REMEDIATION

## RAPPORT D'INTERVENTION

Site : Ancien dépôt  
DELMAS VIELJEUX

BRIVE LA GAILLARDE (19)

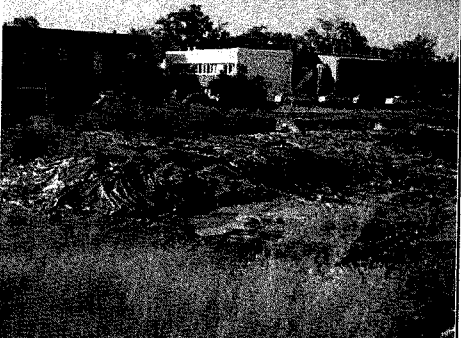
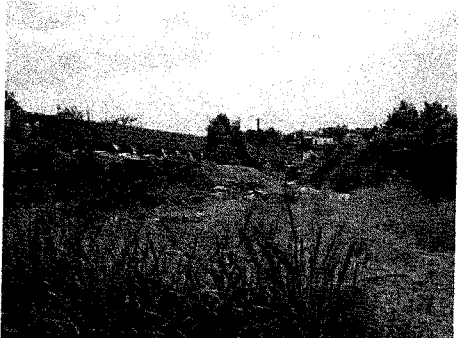
| <i>Remblaiement des terres stockées</i> | | |

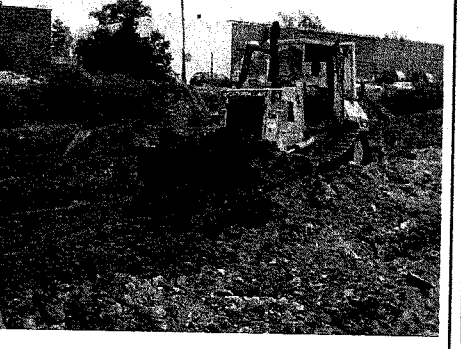
| <i>Remblaiement des terres</i> | <i>Vue du site après le remblaiement</i> | |
