**SOCIETE SANICENTRE - BRIVE**  
**« Les Rieux »**  
**19 240 SAINT-VIANCE**

**DIAGNOSTIC INITIAL**  
**- ETAPE A -**

**Décembre**  
**2002**

**SOCIETE SANICENTRE - BRIVE**  
**Les Rieux – SAINT-VIANCE (19)**  
**– DIAGNOSTIC INITIAL ETAPE A–**

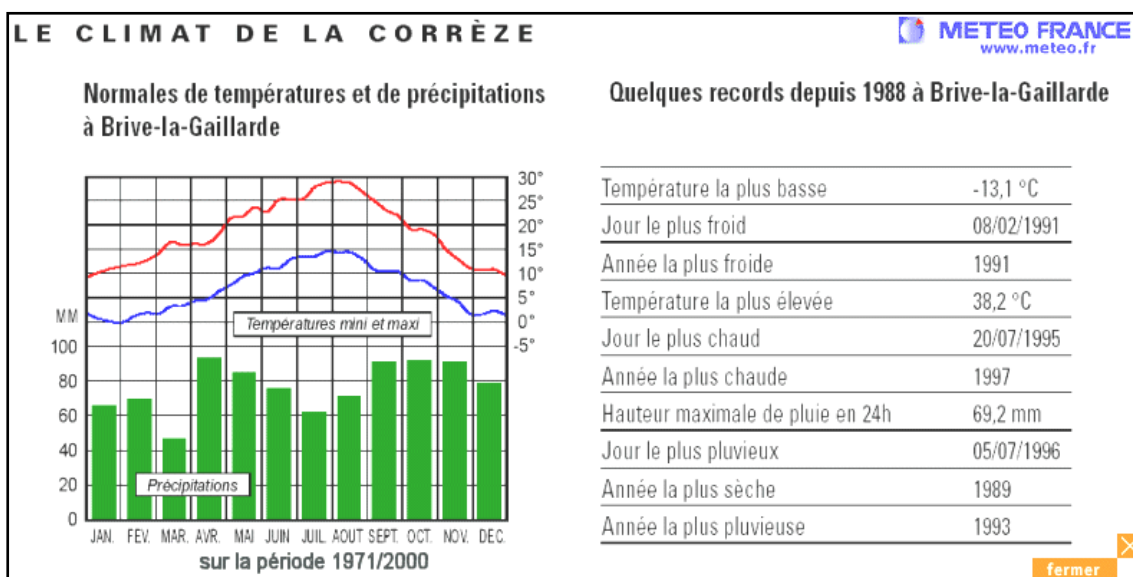
**Figure 3** – Diagramme ombrothermique du département de la Corrèze

Les précipitations ne sont pas réparties de façon homogène sur l'année, les plus fortes s'observent au printemps et à l'automne (moyenne annuelle de 915 mm). La hauteur maximale de pluie en 24 h (69,2 mm) ainsi que le nombre moyen de jours de pluie par an (91 jours) dénote le caractère océanique du climat de la région. En ce qui concerne les températures, la moyenne annuelle est de 15°C.
