Site MECABRIVE à Brive-la-Gaillarde (19)

Diagnostic de pollution du sous-sol par des COHV

Junin 2016
A83813/B

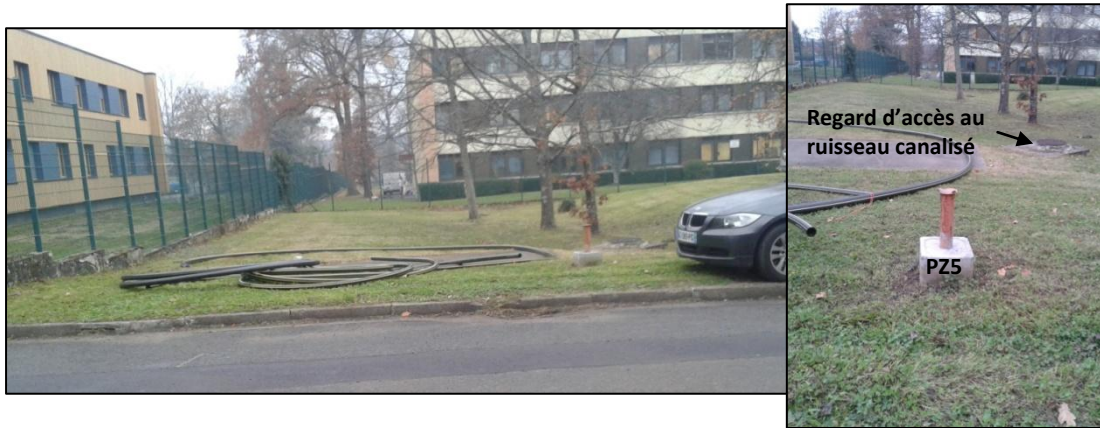
- **Données sur l'historique et l'agencement de l'ancienne lagune (profondeur, étendue et localisation précise, nature et provenance de l'effluent, canalisations souterraines associées...)** ;
Actuellement, une dépression topographique est visible *in situ* (cf. Figure 5) au droit de cette zone. Au regard des informations transmises par MECABRIVE Industries, Antea Group a supposé qu'il s'agissait de la localisation de l'ancienne lagune. Le ruisseau canalisé, qui passe également à proximité, peut toutefois également créer ou modifier cette dépression.

Figure 5. Photographie de la zone autour du piézomètre PZ5 impacté par des COHV
 (Visite préliminaire du site datant du 08/12/2015)

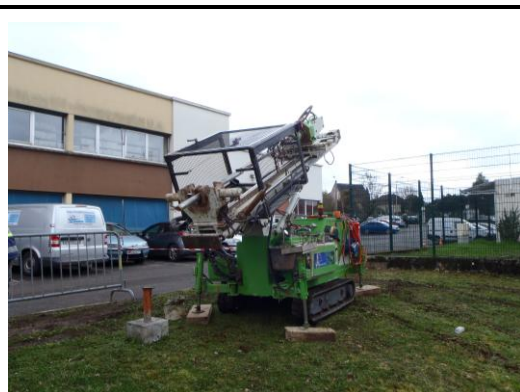
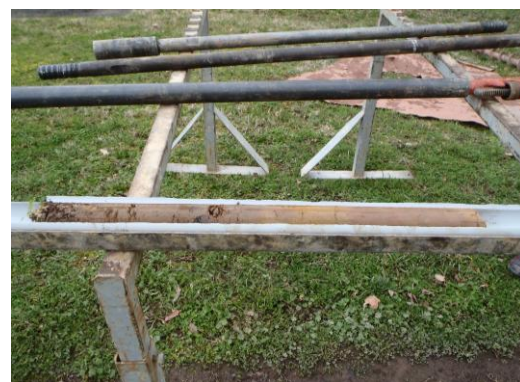
N° de sondage: SA1		Date:	03/03/2016
		Heure:	11h30
Technique(s) de sondage : Carottier sous gaine			
Tranche explorée	Lithologie / Observations	Mesure au PID*	Echantillon prélevé
0-0,05m	Terre végétale (racines)	-	-
0,05-1,0m	Argile sableuse marron molle légèrement humide avec quelques passages rougeâtres, devenant plus humide à partir de 1m de profondeur	0ppm	0,05-1,0m
1,0-1,6m		0ppm	1,0-1,6m
1,6-3,0m	Argile sableuse ocre à grise compacte plastique légèrement humide entre 2 et 3m	0ppm	1,6-2,0m
		1ppm	2,0-3,0m
Observations : STOP à 3m de profondeur (substratum)

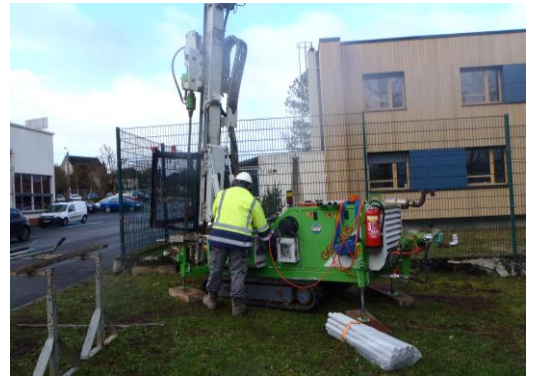
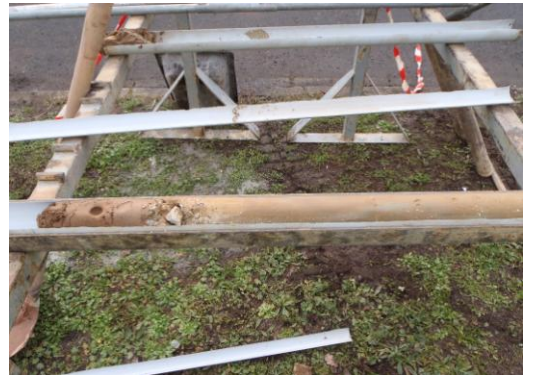
N° de sondage: SA2		Date:	03/03/2016
		Heure:	9h00
Technique(s) de sondage : Carottier sous gaine			
Tranche explorée	Lithologie / Observations	Mesure au PID*	Echantillon prélevé
0-0,05m	Terre végétale (racines)	-	-
0,05-0,2m	Graves centimétriques grises à blanches. Peu ou pas de matrice prélevable.	-	-
0,2-0,4m	Remblais graveleux dans matrice argilo-sableuse beige à marron avec des briques rouges et des graves centimétriques	0 ppm	0,2-0,4m
0,4-0,5m	Sable gris assez fin sec	0,7ppm	0,4-1m
0,5-1,0m	Argile plastique sableuse marron à rousse sèche et assez compacte		
1,0-2,0m	Pas de remonté de cutting (graves bloquant la tige)	-	-
2,0-2,20m	Argile sableuse marron à rousse légèrement humide et plastique	-	-
2,20-2,30m	Graves centimétriques grises à blanches. Peu ou pas de matrice prélevable.	-	-
2,30-3,60m	Argile sableuse grise à beige très compacte	35ppm	2,30-3m
		15ppm	3-3,6m
3,60-3,90m	Sable légèrement argileux gris à beige légèrement humide avec des bouts de roche	8ppm	3,60-3,90m

Observations : STOP à 3,90m de profondeur (substratum)

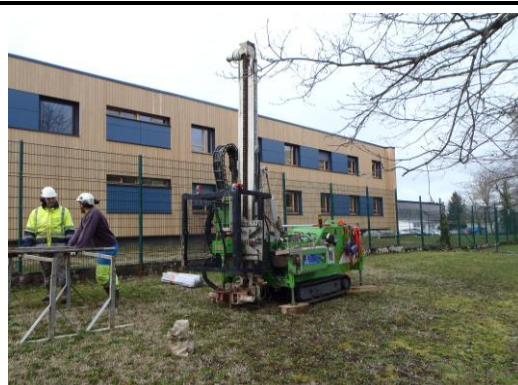
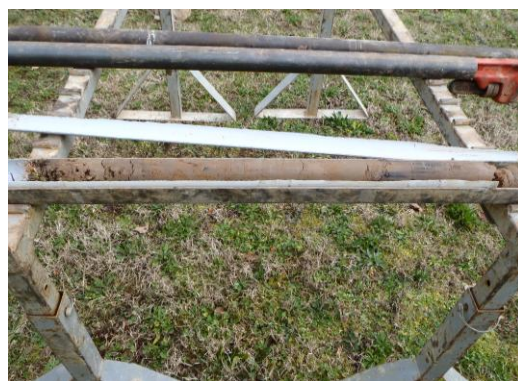
N° de sondage:	SA3	Date:	03/03/2016
		Heure:	10h30
Technique(s) de sondage : Carottier sous gaine			
Tranche explorée	Lithologie / Observations	Mesure au PID*	Echantillon prélevé
0-0,05m	Terre végétale (racines)	-	-
0,05-1,4m	Argile sableuse marron à rousse sèche et molle devenant humide vers 1m environ	0ppm	0,05-1m
		0ppm	1-1,4m
1,4-2,4m	Argile sableuse grise à rousse assez compacte et plastique légèrement humide	0ppm	1,4-2m
		0ppm	2-2,4m
Observations : STOP à 2,4m de profondeur (substratum) Réalisation d'un piézomètre temporaire (sec)

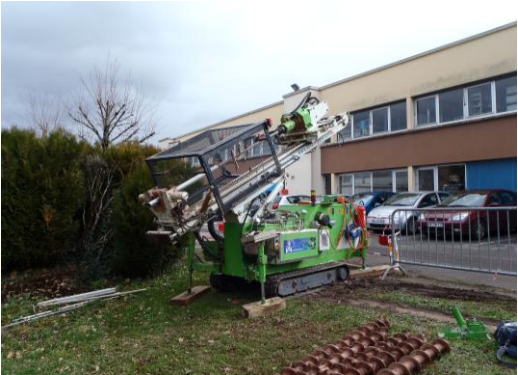
N° de sondage: SA4		Date: 03/03/2016

Heure: 11h30	
Technique(s) de sondage : Carottier sous gaine			
Tranche explorée	Lithologie / Observations	Mesure au PID*	Echantillon prélevé
0-0,05m	Terre végétale (racines)	-	-
0,05-0,70m	Remblais graveleux millimétriques dans une matrice sableuse marron	0ppm	0,05-0,70m
0,7-1,0m	Argile sableuse beige à rousse assez compacte	0,8ppm	0,7-1,0m
1,0-1,5m	Sable fin marron à beige	0ppm	1,0-2,0m
1,5-2,0m	Argile sableuse beige à rousse assez compacte. Présence d'une grosse grave centimétrique + un vieux clou	0ppm	
2,0-3,0m	Sable argileux marbré gris à ocre légèrement humide	12ppm	2,0-3,0m
Observations : STOP à 3m de profondeur (substratum) Réalisation d'un piézomètre temporaire (sec)

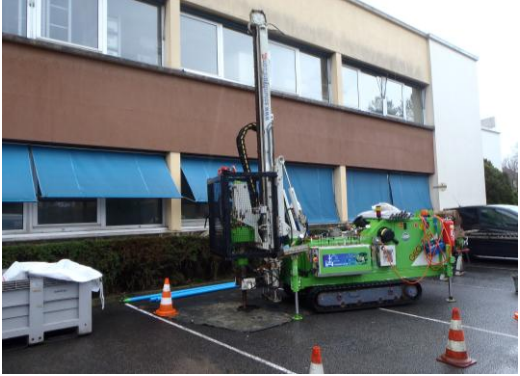
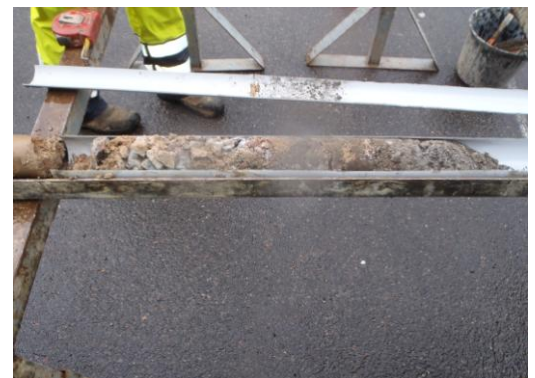
N° de sondage: SA5		Date: 02/03/2016

Heure: 14h20	
Technique(s) de sondage : Carottier sous gaine jusqu'à 3m puis tarière creuse			
Tranche explorée	Lithologie / Observations	Mesure au PID*	Echantillon prélevé
0-0,12m	Enrobé (parking) avec des graves	-	-
0,12-0,70m	Remblais : Graves centimétriques dans une matrice sableuse marron avec morceaux de brique rouge	0ppm	0,12-0,70m
0,70-2,10m	Argile sableuse marron à rousse sèche et assez compacte	0,2ppm	0,70-1,70m
		0 ppm	1,70-2,10m
2,10-3,60m	Argile très compacte marron à rousse	0,2ppm	2,10-3,0m
3,60-7,50m	Argile sableuse rougeâtre compacte plastique	14ppm	5,0-6,0m
		12ppm	6,0-7,0m
7,0-7,50m	Argile compacte sableuse grise à rousse	0,2ppm	7,0-7,50m
Observations : STOP à 7,5m de profondeur (substratum) et pose du piézomètre PZ7

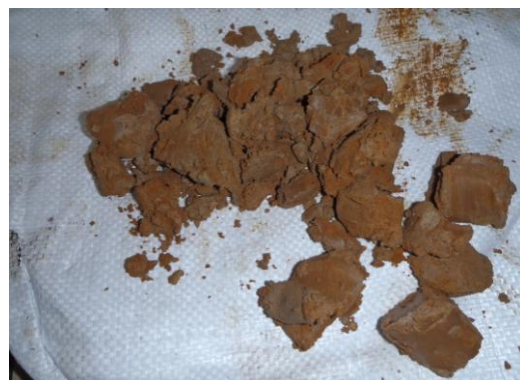
N° de sondage: SA6		Date: 02/03/2016	 
		Heure: 10h00	
Technique(s) de sondage : Carottier (dalle béton) + Carottier portatif manuel (Wacker)			
Tranche explorée	Lithologie / Observations	Mesure au PID*	Echantillon prélevé
0-0,013m	Carrelage	-	-
0,013-0,22m	Dalle béton	-	-
0,22-0,40m	Remblais graveleux avec des morceaux de briques rouges et des blocs de béton. Peu ou pas de matrice prélevable	0,2 ppm	-
0,40-0,42m	Plancher de ciment	-	-
0,42-0,80m	Remblais graveleux avec des morceaux de briques rouges et des blocs de béton. Peu ou pas de matrice prélevable	0,2 ppm	-
0,80-2,20m	Argile plastique sableuse grise à rousse sèche et devenant de plus en plus compacte avec la profondeur	0,4 ppm	0,8-1,8m
		0,6 ppm	1,8-2,2m
Observations : STOP à 2,20m de profondeur (risque de perdre la tige dans l'argile)

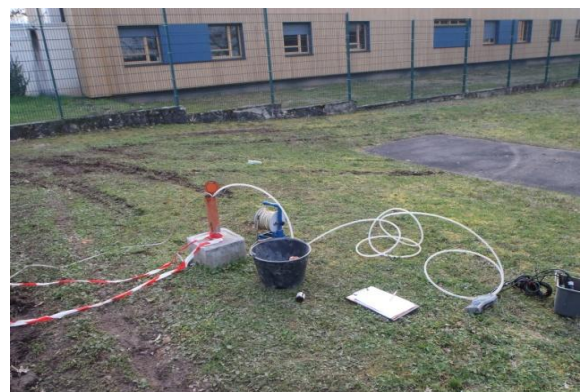
Temps de purge	Niveau dynamique (m / repère)	Débit de pompage (L/min)	Volume purgé (en litres)	T °C	Conduct. µS/cm.	pH	Oxygène dissous mg/L	Redox Ag/AgCl (mV)	Aspect de l'eau
-	-	-	10	11,8	191	8,9	2,8	-217	trouble

Observations : Faible renouvellement de l'ouvrage. Pompage par intermittance.
Flottants : NON
Echantillons délivrés au laboratoire : ALcontrol Laboratories
le : 04/03/2016
Type d'analyse : COHV
Type de flaconnage : Verre brun de 100 mL avec H2SO4 (ALC236)
Conditionnement, stabilisation, filtration des échantillons : Eau brute. Transport en glacière réfrigérée.
Observations ou justification du non respect du mode opératoire :
Multiparamètres : ODEAX.013
Sonde piézométrique
